### **RELATÓRIO DE FISCALIZAÇÃO AGENERSA/CASAN Nº 308/2024**

| <b>Local Fiscalizado</b> | EEAT Bom Jardim | | |
| <b>Objetivo da Fiscalização</b> | Verificar as condições de operação e manutenção do S.A.A. | | |

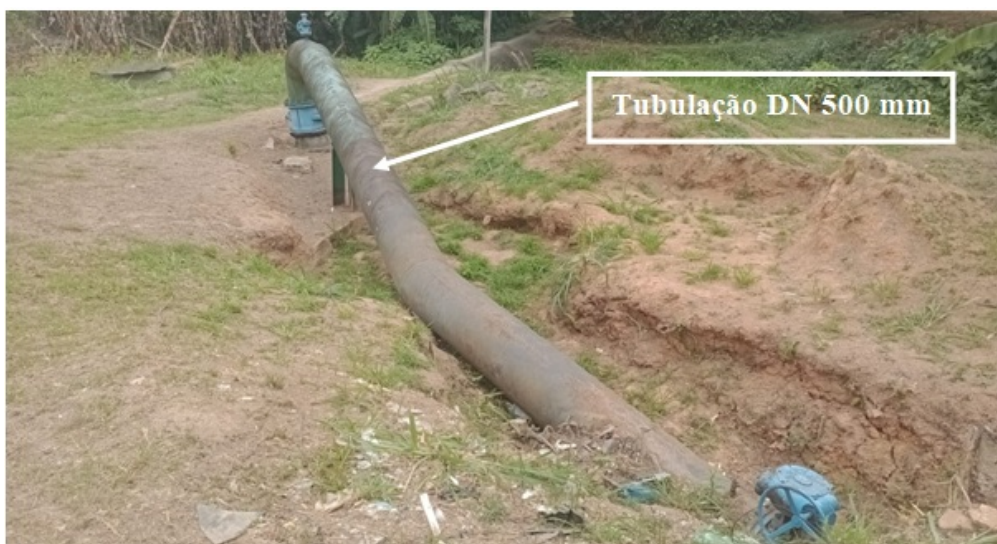
Cerca de 140 l/s são desviados da adutora das Lajes para abastecer Paracambi, por meio de uma adutora de DN 500 mm (fotos 1 e 2). A água desviada é então pressurizada por meio de um “booster principal”, chamado de Booster Paracambi.

Foto 1 – Alça hidráulica (tubulação DN 500 mm) que sai da 1ª Adutora de Ribeirão das Lajes (1ª A.R.L.)

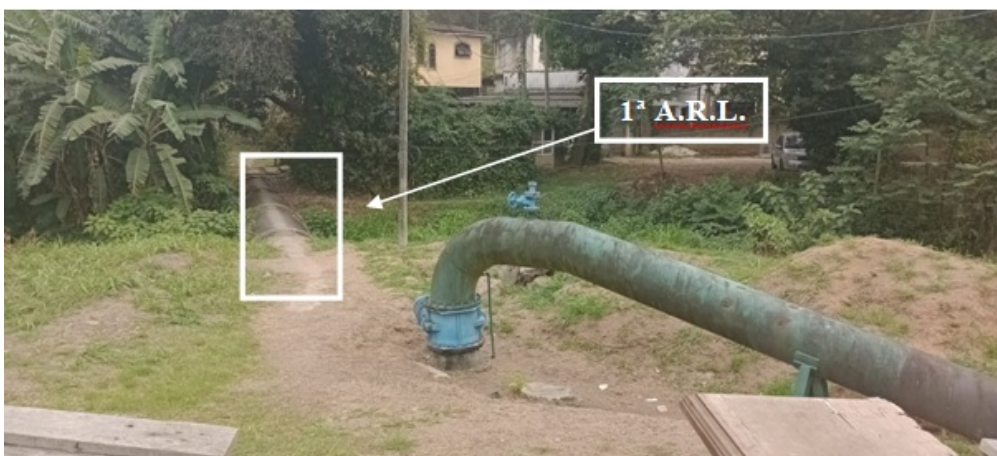
Foto 2 – Alça hidráulica (tubulação DN 500 mm) que sai da 1ª Adutora de Ribeirão das Lajes (1ª A.R.L.)

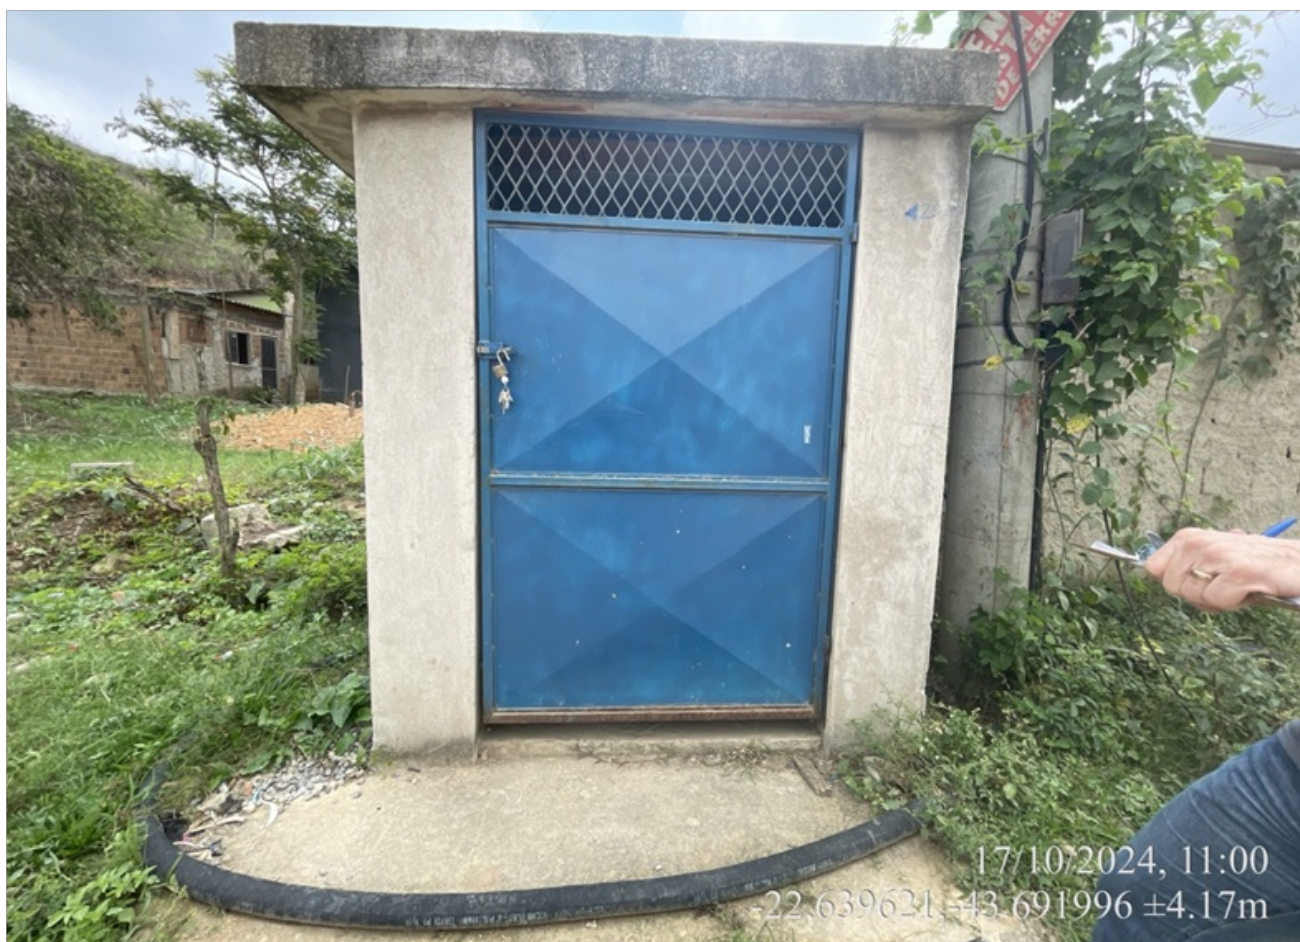
Situada à rua Maurício S. Guimarães, esquina com Estrada Bom Jardim, a elevatória é composta por uma motobomba centrífuga, potência de 5cv, localizada em um abrigo de alvenaria (foto 3). A tubulação de retaguarda e recalque tem o mesmo diâmetro (DN 75 mm) (foto 4).

Foto 3 – Abrigo de alvenaria

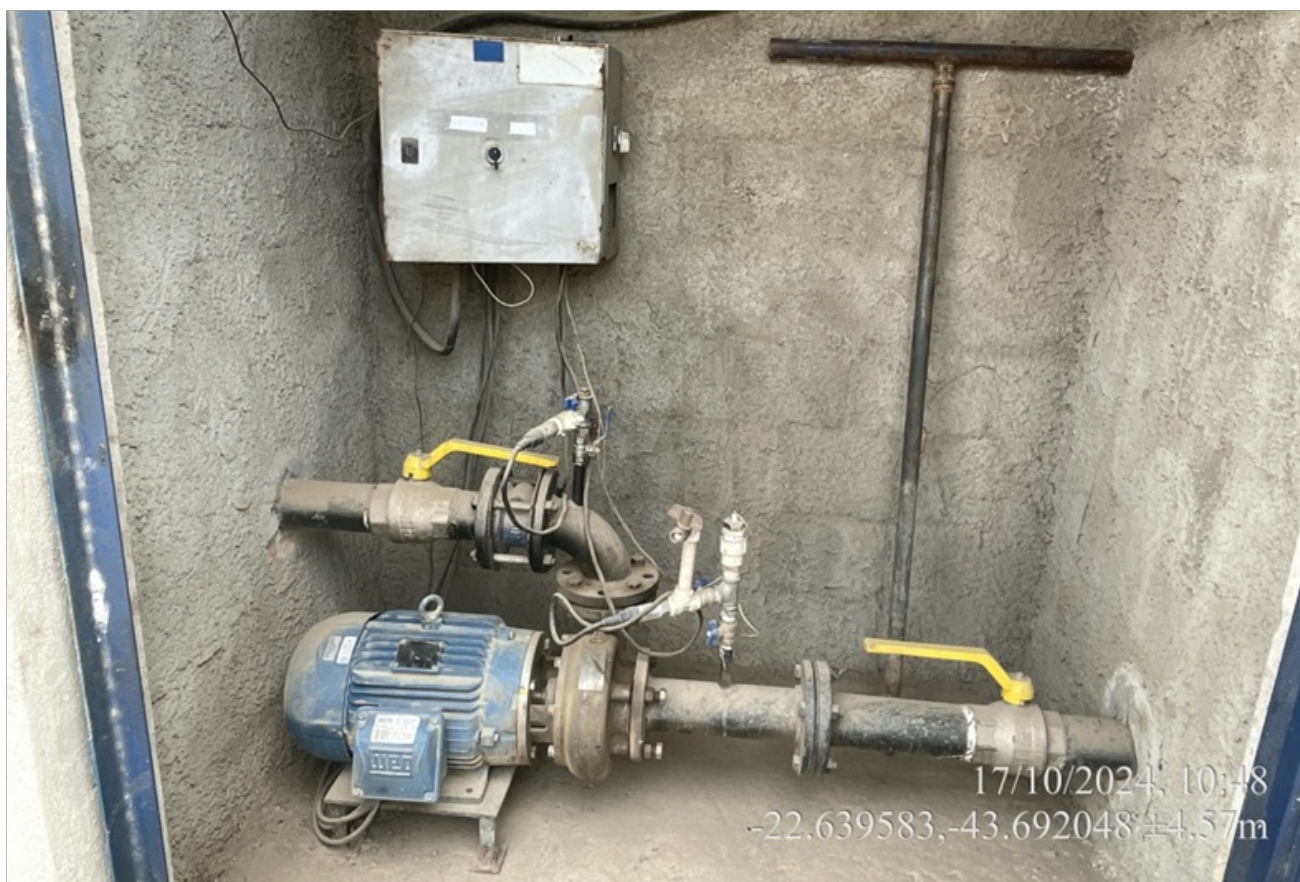
Foto 4 – Tubulação de sucção e de recalque

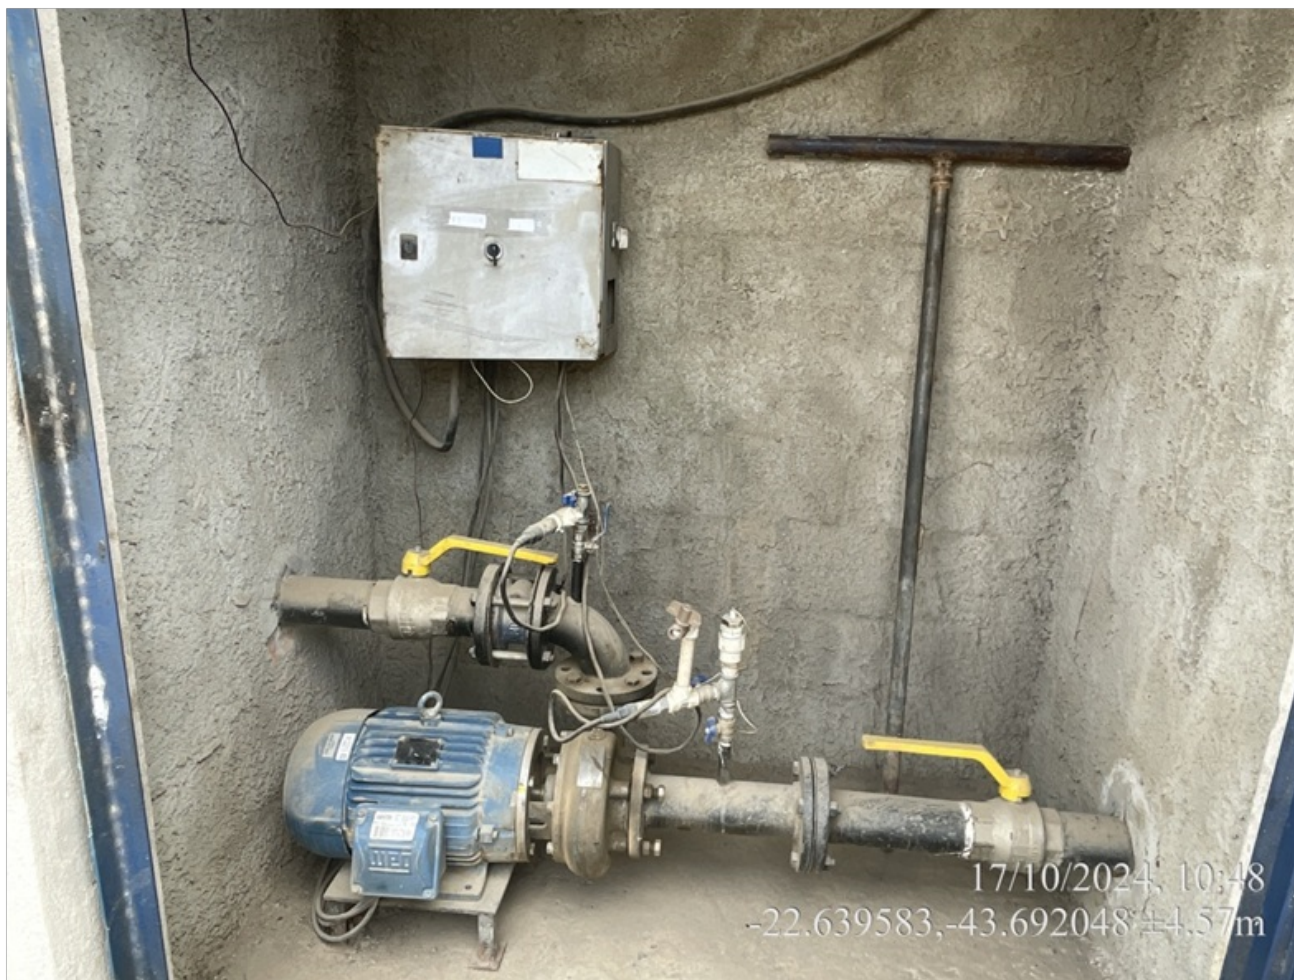
| <b>CONSERVAÇÃO E LIMPEZA</b> | <b>SIM</b> | <b>NÃO</b> | <b>OBS</b> |
|---|---|---|---|
| Em relação ao painel do conjunto motobomba, os equipamentos elétricos estão adequadamente protegidos? | | <b>X</b> | Fiação cor branca (foto 5) |

Foto 5 – Fiação elétrica

- Ø falta de identificação da Concessionária na elevatória;
- Ø a fiação não está adequadamente protegida;
- Ø a falta de iluminação artificial;
- Ø a falta de sinalização de risco de choque elétrico.

- Ø a identificação da Concessionária no abrigo da elevatória;
- Ø a adequação da fiação;
- Ø a sinalização de risco de choque elétrico;
- Ø a iluminação artificial.
