### **RELATÓRIO DE FISCALIZAÇÃO AGENERSA/CASAN Nº 310/2024**

| <b>Local Fiscalizado</b> | EEAT 13 - G1 (Reserva) – Rua Rubens Pereira, esquina com RJ-127 | | |
| <b>Objetivo da Fiscalização</b> | Verificar as condições de operação e manutenção do S.A.A. | | |

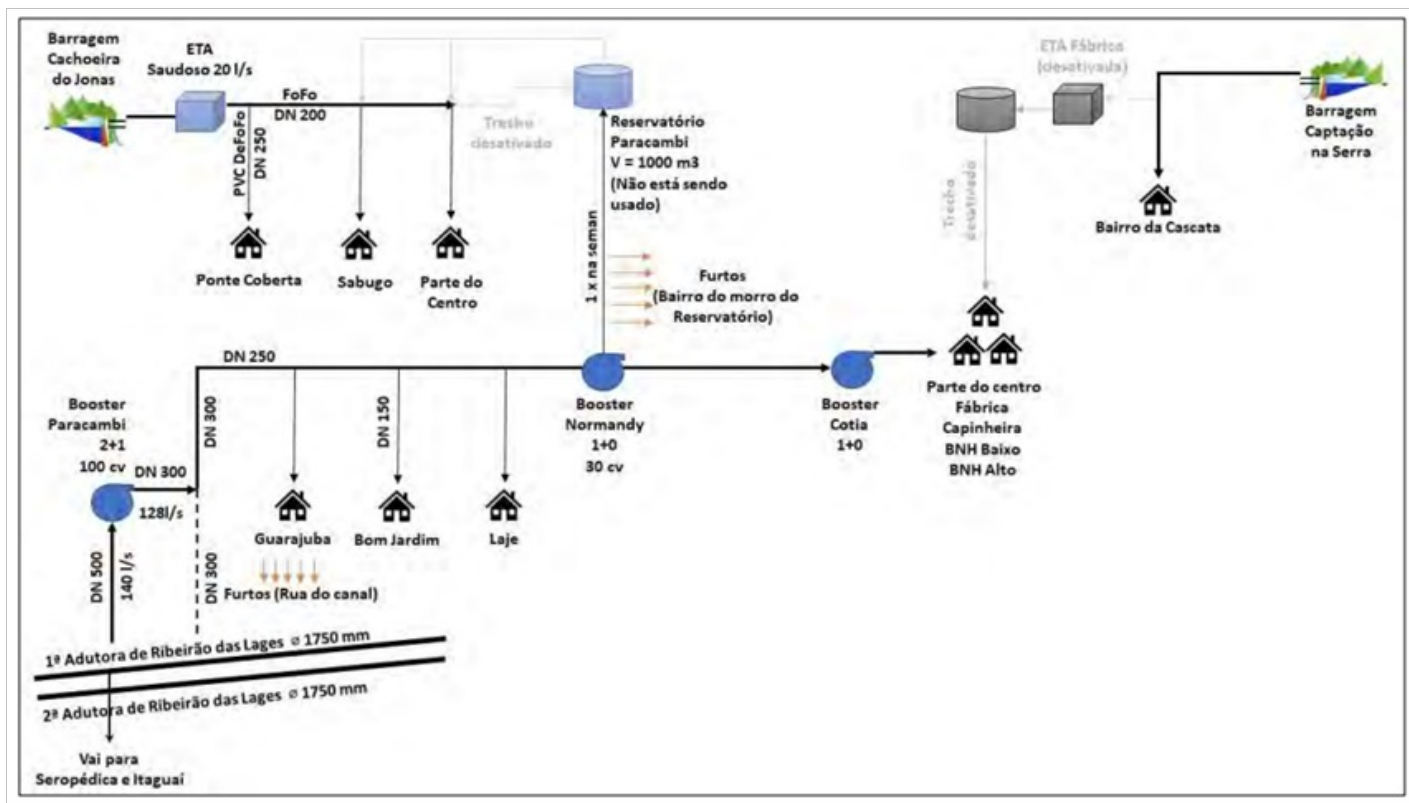
Figura 1

Abaixo o croquis esquemático do S.A.A. do município de Paracambi (figura 1). Em relação à Barragem Captação da Serra, informada na figura 1, a Concessionária não tem informações.

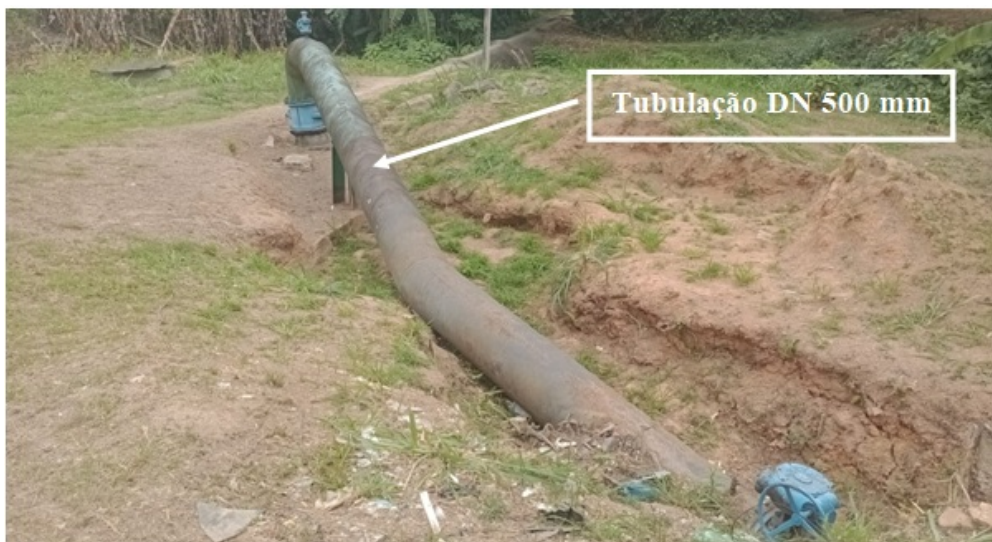
Cerca de 140 l/s são desviados da adutora das Lajes para abastecer Paracambi, por meio de uma adutora de DN 500 mm (fotos 1 e

Foto 1 – Alça hidráulica (tubulação DN 500 mm) que sai da 1ª Adutora de Ribeirão das Lajes (1ª A.R.L.)

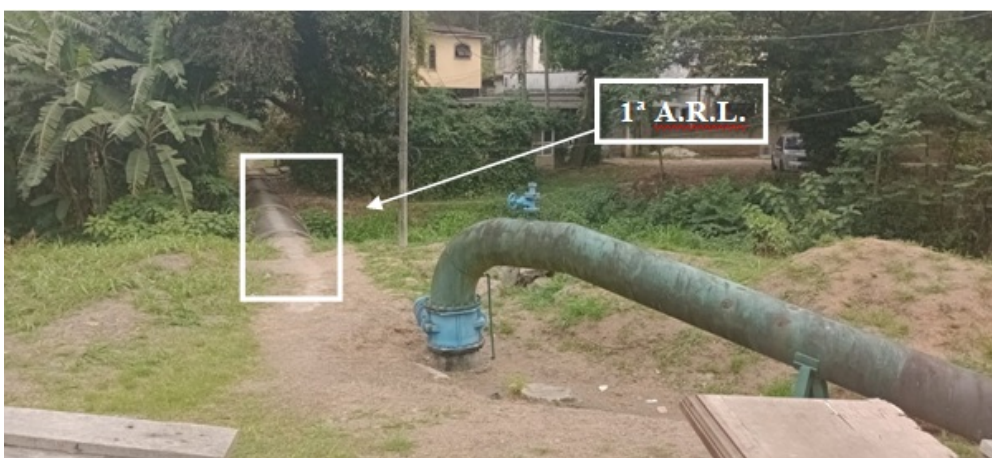
Foto 2 – Alça hidráulica (tubulação DN 500 mm) que sai da 1ª Adutora de Ribeirão das Lajes (1ª A.R.L.)

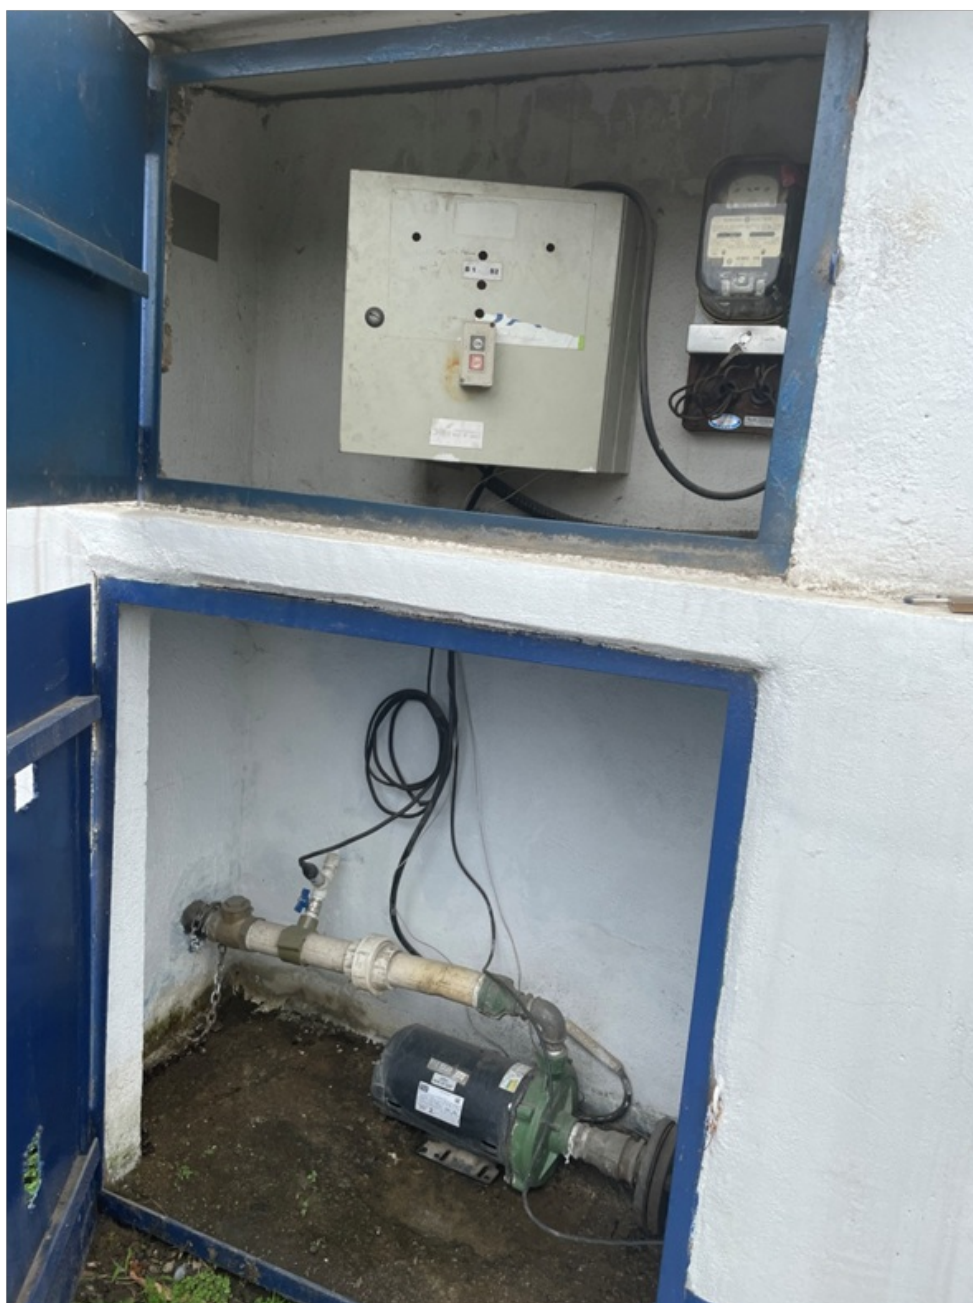
Situada na Rua Rubens Pereira, esquina com RJ-127, bairro Lajes, a elevatória é composta por uma motobomba centrífuga, potência de 3 CV, localizada em um abrigo de alvenaria (foto 3), com dimensões aproximadas de 1,30m (c) x 0,50m (l) x 2,10m (h). A tubulação de retaguarda e recalque tem o mesmo diâmetro (DN 50 mm) (foto 4).

Foto 3 – Abrigo de alvenaria

| CONSERVAÇÃO E LIMPEZA | SIM | NÃO | OBS |
|---|---|---|---|
| Existe identificação da Concessionária na estação elevatória (EEAT)? | | X | Apenas pintura (foto 3) |

- Ø a identificação da Concessionária no abrigo da elevatória;
- Ø a abertura de ponto(s) para permitir a livre circulação do ar;
- Ø adequação da fiação elétrica;
- Ø reparar vazamento na tubulação.

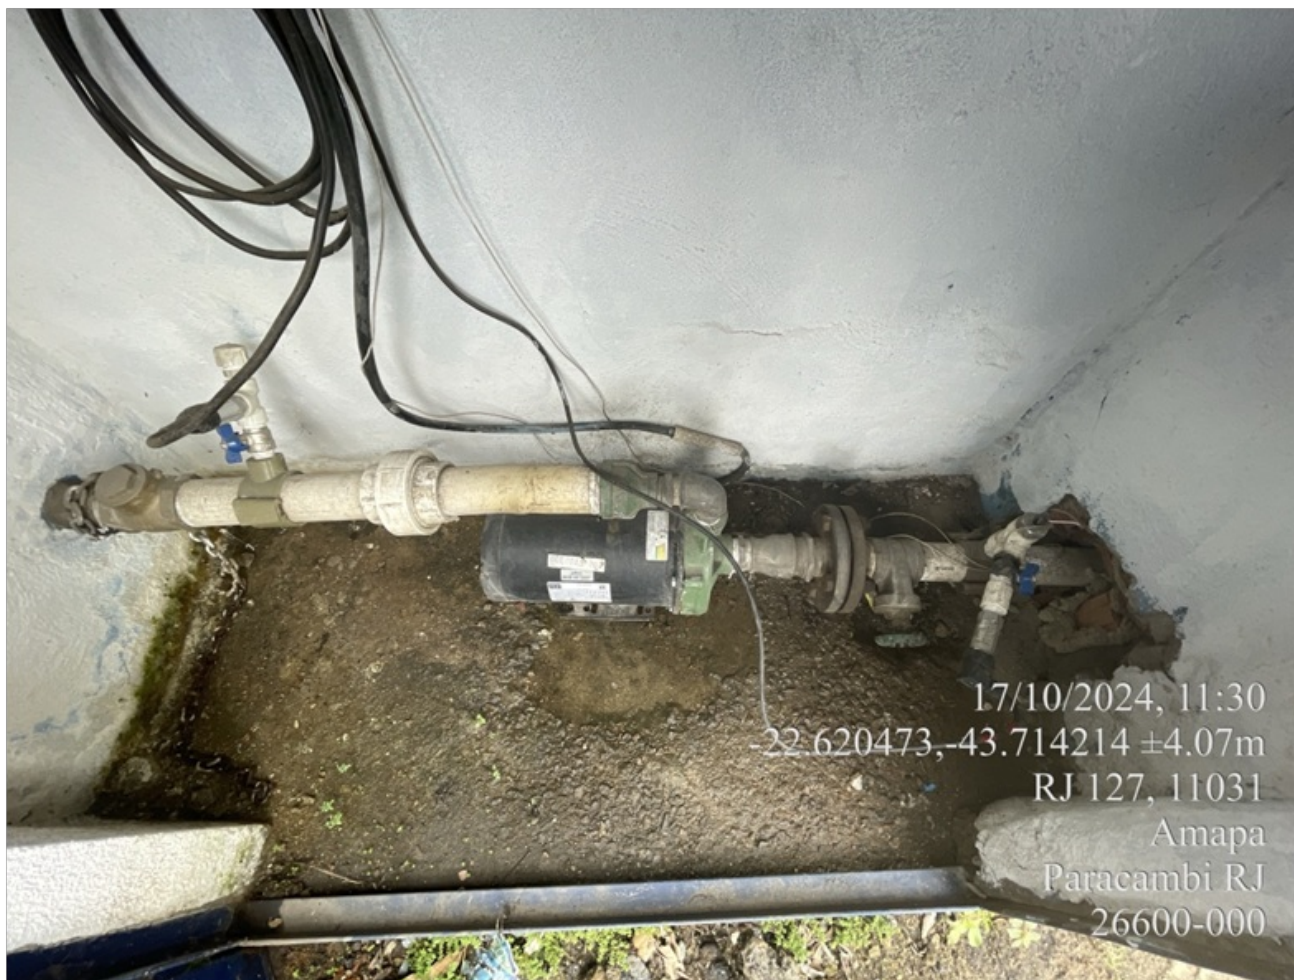
Foto 4 – Tubulação de recalque e sucção

| Os equipamentos elétricos do conjunto motobomba estão adequadamente protegidos? | | X | Fiação cor branca (foto 4) |

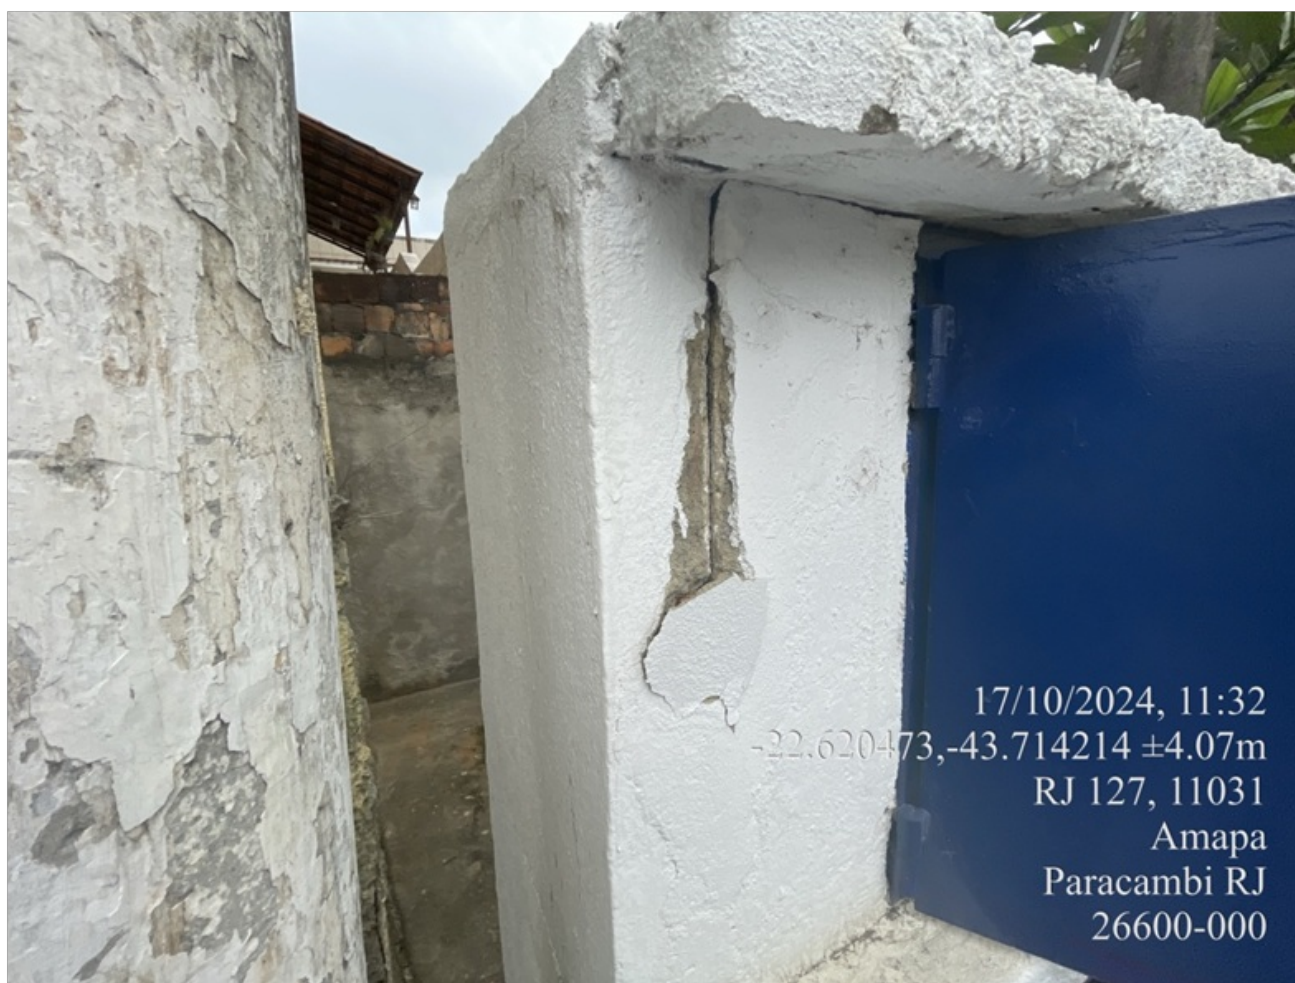
| CONSERVAÇÃO E LIMPEZA | SIM | NÃO | OBS |
|---|---|---|---|
| A EEAT está em bom estado de conservação? | | X | Foto 5 |

Foto 5 – Rachadura na alvenaria

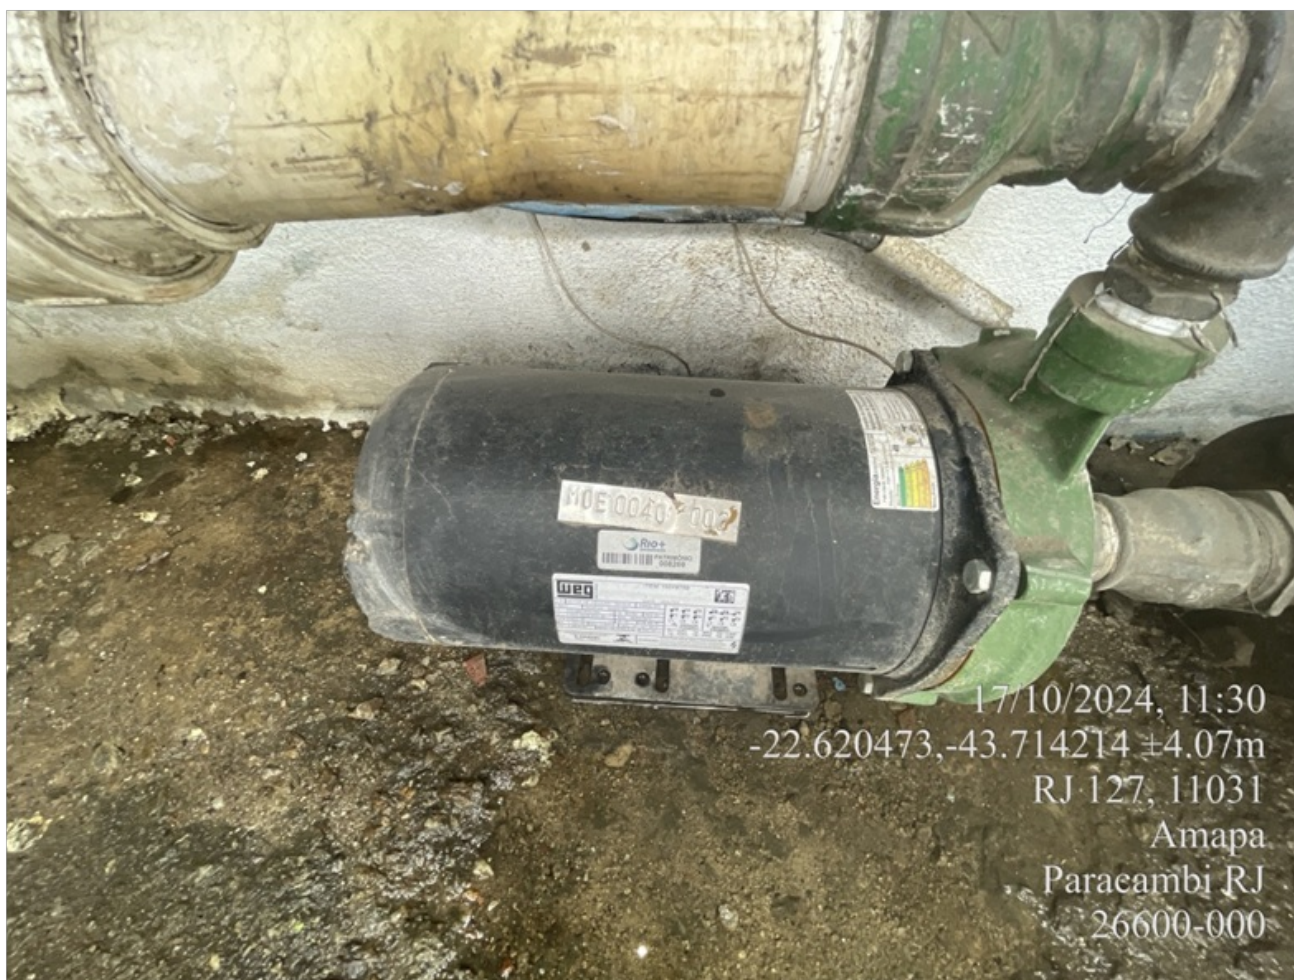
| CONSERVAÇÃO E LIMPEZA | SIM | NÃO | OBS |
|---|---|---|---|
| Existem sinais de vazamento na EEAT? | X | | Foto 6 |

Foto 6 – Água acumulada de vazamento da tubulação

- Ø falta de identificação da Concessionária na elevatória;
- Ø o abrigo não permite livre circulação do ar;
- Ø a fiação não está adequadamente protegida;
- Ø vazamento na tubulação de recalque.
