**RELATÓRIO DE FISCALIZAÇÃO AGENERSA/CASAN Nº 315/2024**

| <b>Local Fiscalizado</b> | EEAT São Mateus | | |
| <b>Objetivo da Fiscalização</b> | Verificar as condições de operação e manutenção do S.A.A. | | |

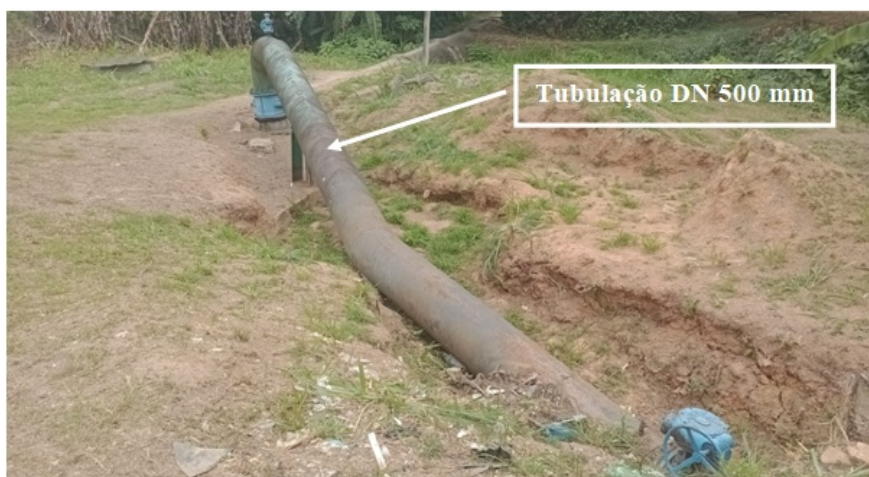
Cerca de 140 l/s são desviados da adutora das Lajes para abastecer Paracambi, por meio de uma adutora de DN 500 mm (fotos 1 e 2). A água desviada é então pressurizada por meio de um “booster principal”, chamado de Booster Paracambi.

Foto 1 – Alça hidráulica (tubulação DN 500 mm) que sai da 1ª Adutora de Ribeirão das Lajes (1ª A.R.L.)

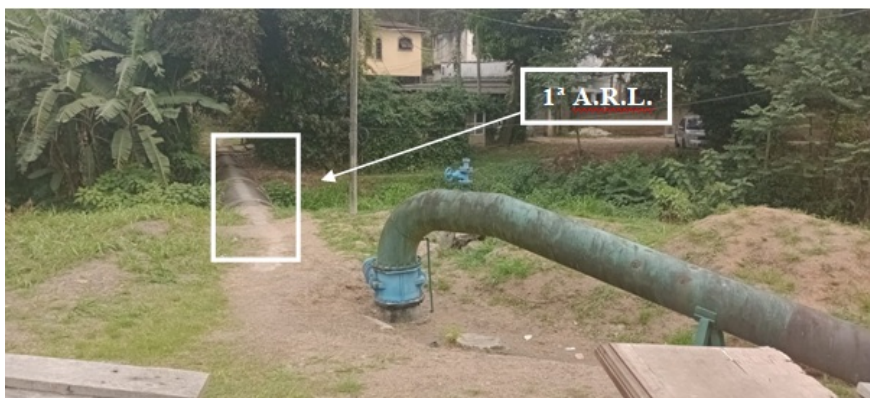
Foto 2 – Alça hidráulica (tubulação DN 500 mm) que sai da 1ª Adutora de Ribeirão das Lajes (1ª A.R.L.)

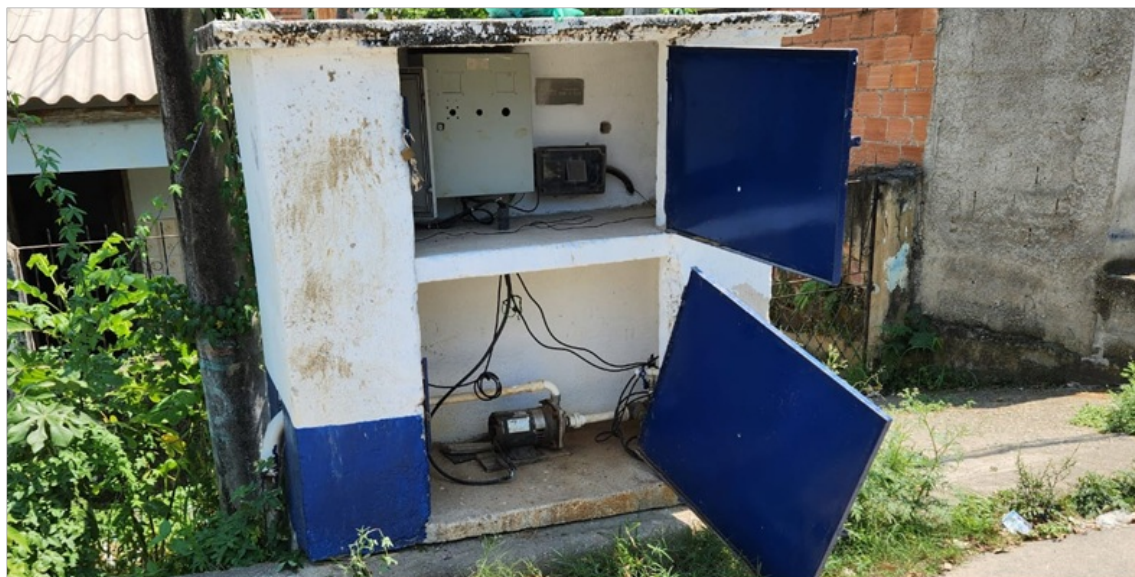
Situada à rua São Mateus, em frente ao nº 36, bairro Guarajuba, a elevatória é composta por uma motobomba centrífuga, com tubulação de retaguarda e recalque tendo o mesmo diâmetro (DN 25 mm), estando em um abrigo de alvenaria (fotos 3 e 4).

Foto 3 – Cabine e motobomba

| CONSERVAÇÃO E LIMPEZA | SIM | NÃO | OBS |
|---|---|---|---|
| Existe identificação da Concessionária na estação elevatória (EEAT)? | | X | Apenas a pintura (fotos 3 e 4) |
| A EEAT está em bom estado de conservação? | | X | Porta quebrada (foto 3) |

- Ø falta de identificação da Concessionária na elevatória;
- Ø porta quebrada na dobradiça;
- Ø a fiação e os equipamentos elétricos não estão adequadamente protegidos.

- Ø a instalação da identificação da Concessionária na elevatória;
- Ø adequação da fiação e dos equipamentos elétricos;
- Ø reparo da porta.

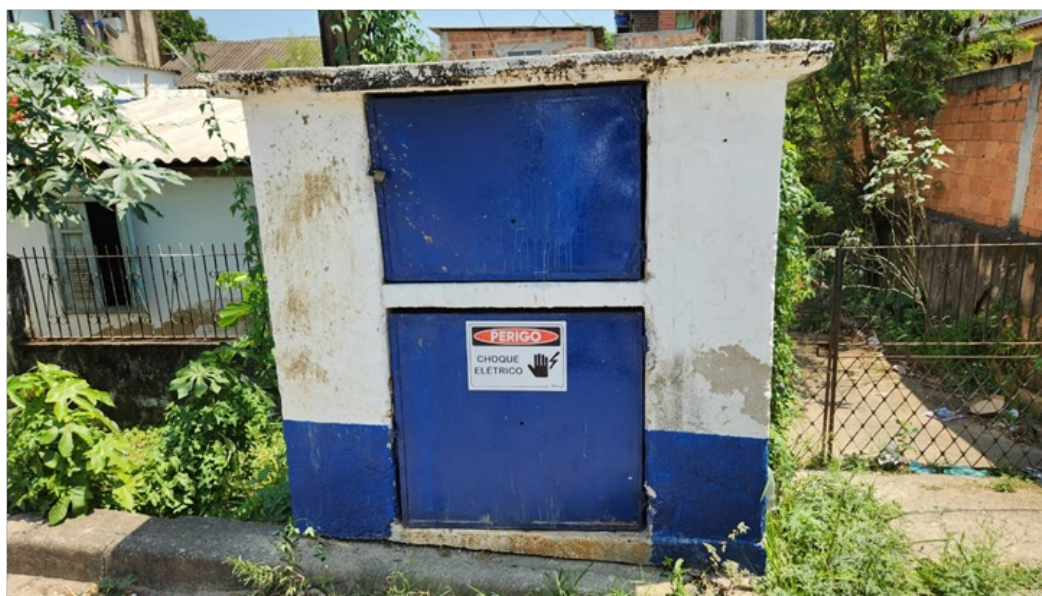
Foto 4 – Informativo de choque elétrico

| CONSERVAÇÃO E LIMPEZA | SIM | NÃO | OBS |
|---|---|---|---|
| Existe sinalização de risco de choque elétrico? | X | | Foto 4 |

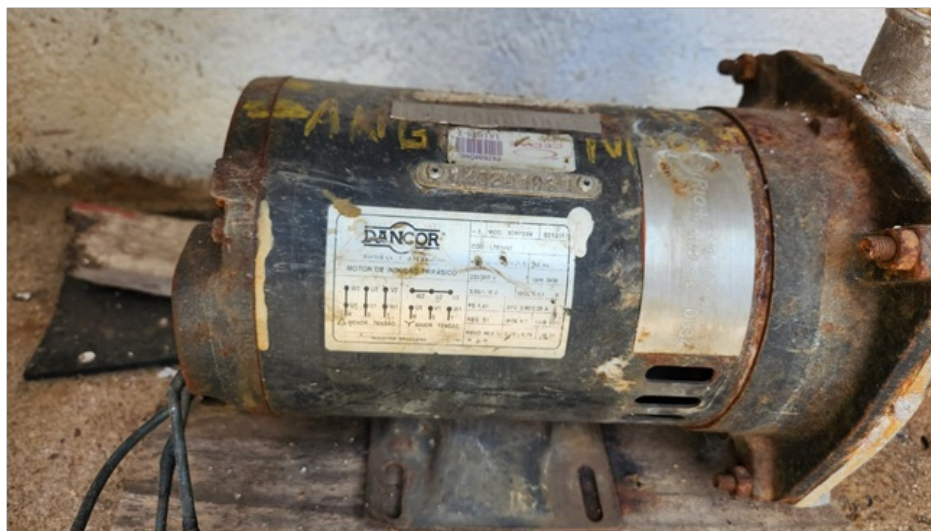
A potência do motor da bomba é de 1 CV (foto 5).

Foto 5 – Bomba tipo centrífuga

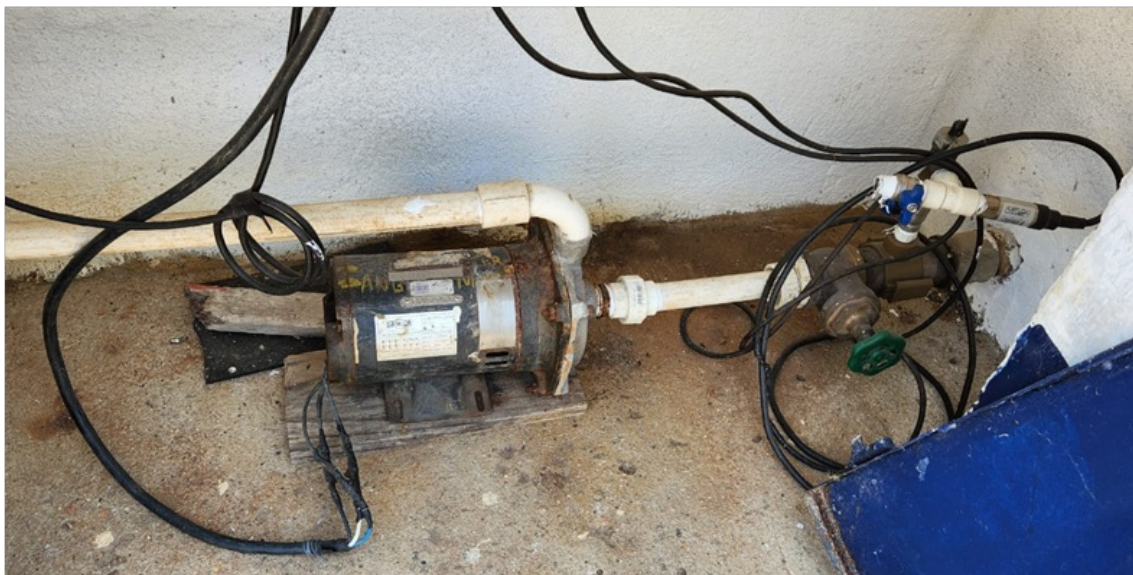
| CONSERVAÇÃO E LIMPEZA | SIM | NÃO | OBS |
|---|---|---|---|
| Os equipamentos elétricos do conjunto motobomba estão adequadamente protegidos? | | X | Foto 6 |

Foto 6 – A fiação não está adequadamente protegida

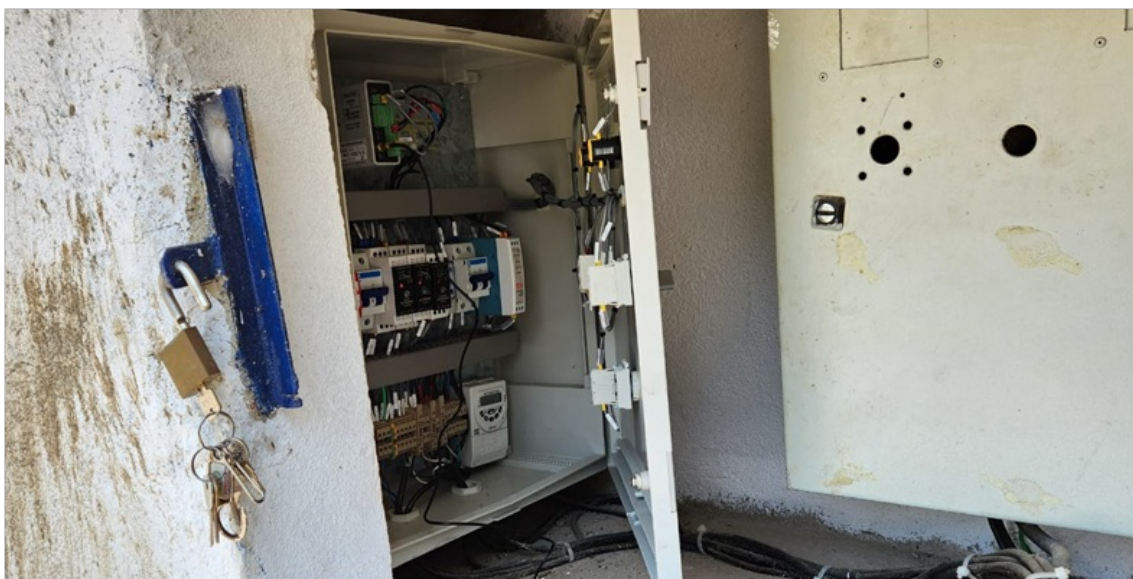
| CONSERVAÇÃO E LIMPEZA | SIM | NÃO | OBS |
|---|---|---|---|
| Em relação ao painel do conjunto motobomba, os equipamentos elétricos estão em bom estado de conservação? | X | | Foto 7 |

Foto 7 – Painel de automação do conjunto motobomba
