## **RELATÓRIO DE FISCALIZAÇÃO AGENERSA/CASAN Nº 316/2024**

| <b>Local Fiscalizado</b> | EEEB Beira Rio - Rua Vereadora Dalila Fernandes próximo ao número 16 - Centro, Paracambi/RJ | | |
| <b>Objetivo da Fiscalização</b> | Vistoria da operação das Estações Elevatórias de Esgoto Bruto | | |

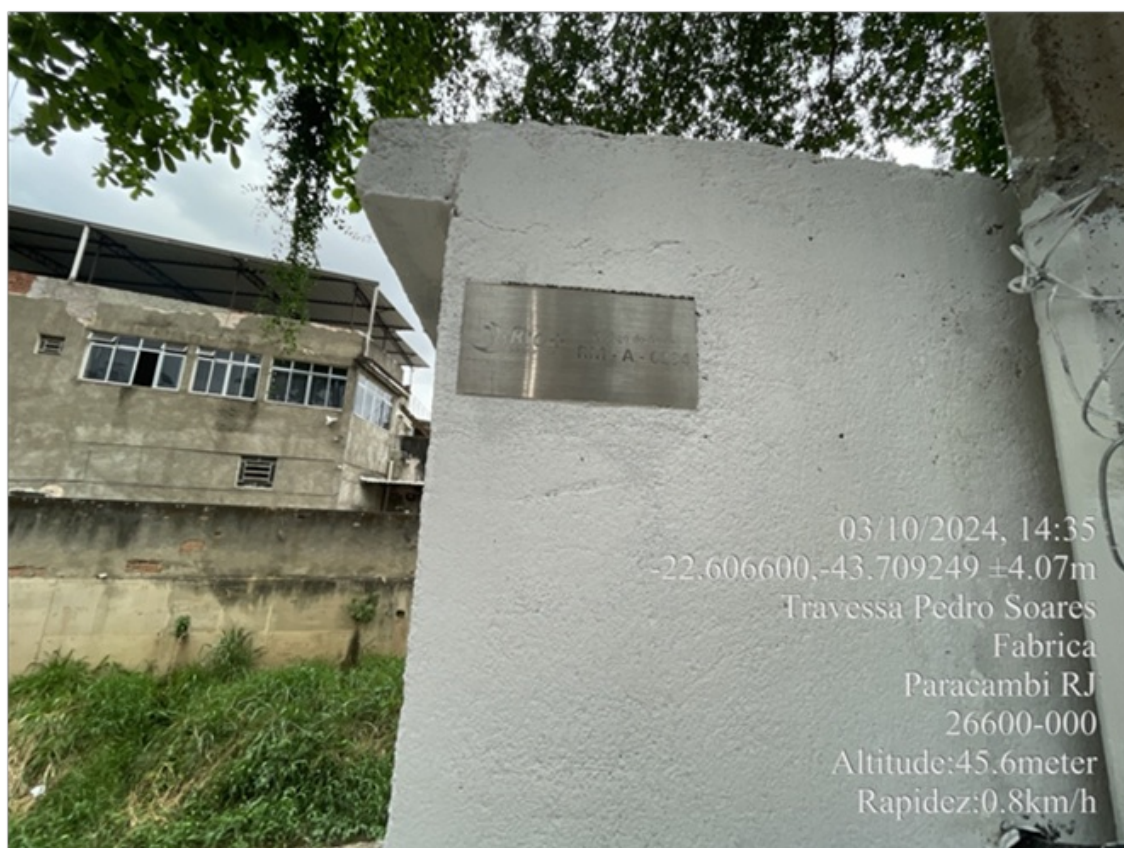
A Estação Elevatória de Esgoto Bruto Beira-rio está localizada na Rua Vereadora Dalila Fernandes próximo ao número 16 - Centro, Paracambi/RJ. Essa estação possui a região central do município de Paracambi como sua área de abrangência e foi projetada para funcionar com duas bombas que trabalham de forma alternada, as quais operam de forma automatizada, em que a bóia atingindo determinado nível aciona a segunda bomba. A estação possui identificação por meio de Código do Ativo (Foto 01). Apresenta bom estado de conservação e cerca que a protege (Foto 02).

Foto 01 – Placa de identificação da unidade

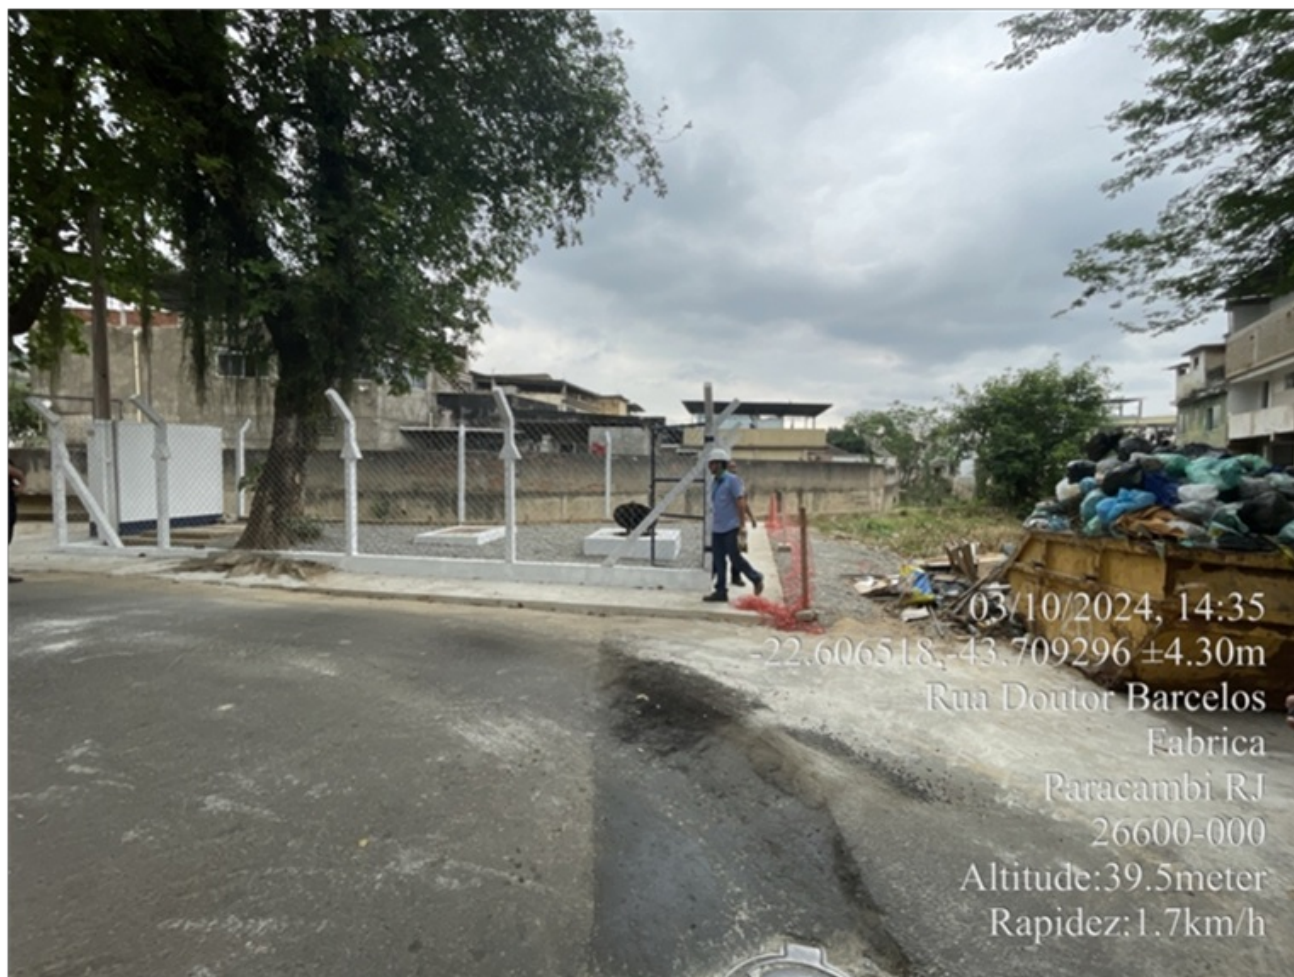
Foto 02 - Vista geral elevatória

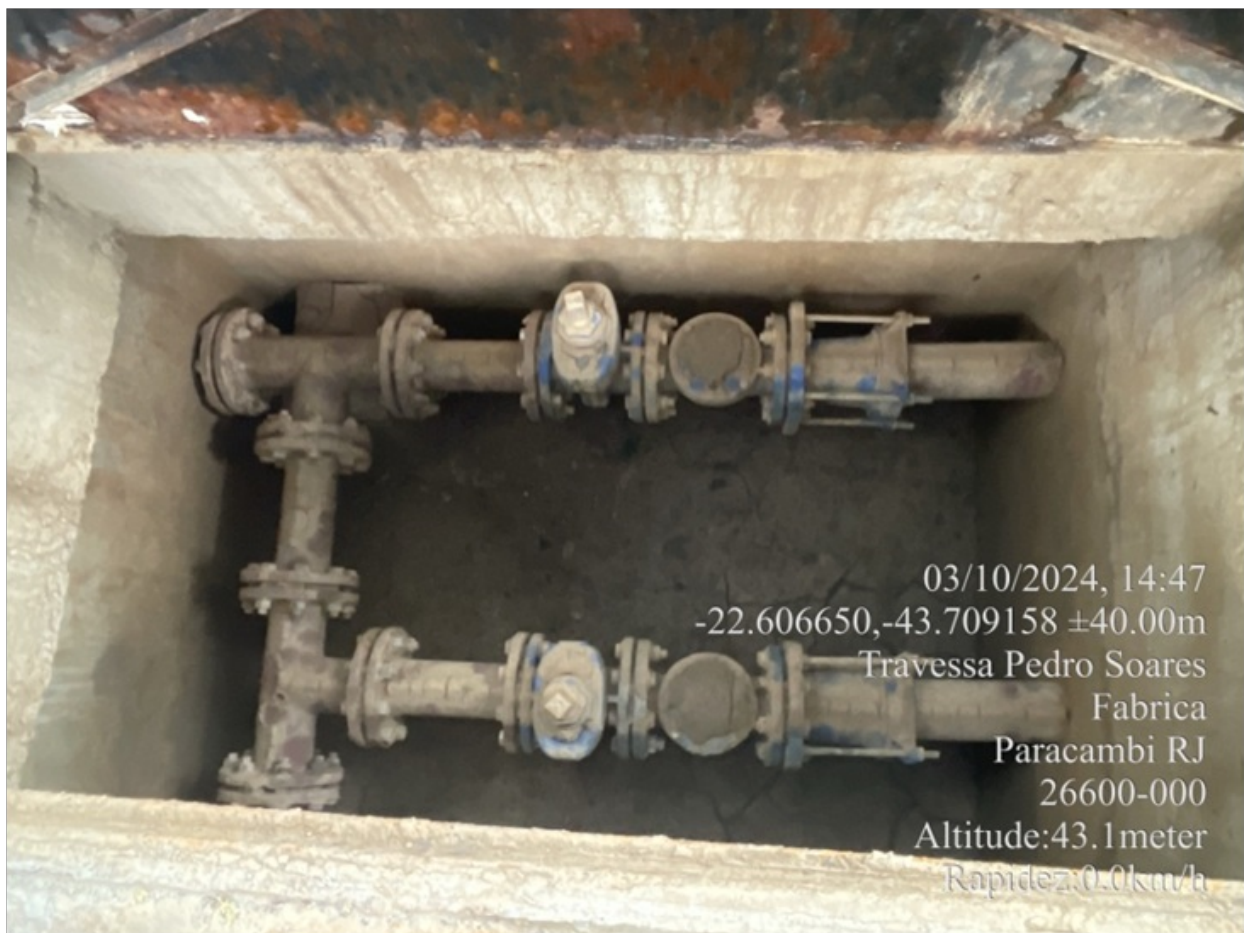
As manutenções realizadas no local são registradas apenas de modo virtual, não permitindo assim acesso fácil a fiscalização. Não existem sinais de vazamento e o local não está sujeito a inundação. A estação possui duas tubulações DN75mm (Foto 03) que recalcam para uma DN100mm que segue para a elevatória Caranova e sucessivamente para a ETE Centro. Nas duas linhas existe válvula de retenção e registros.

Foto 03 – Barrilete de recalque

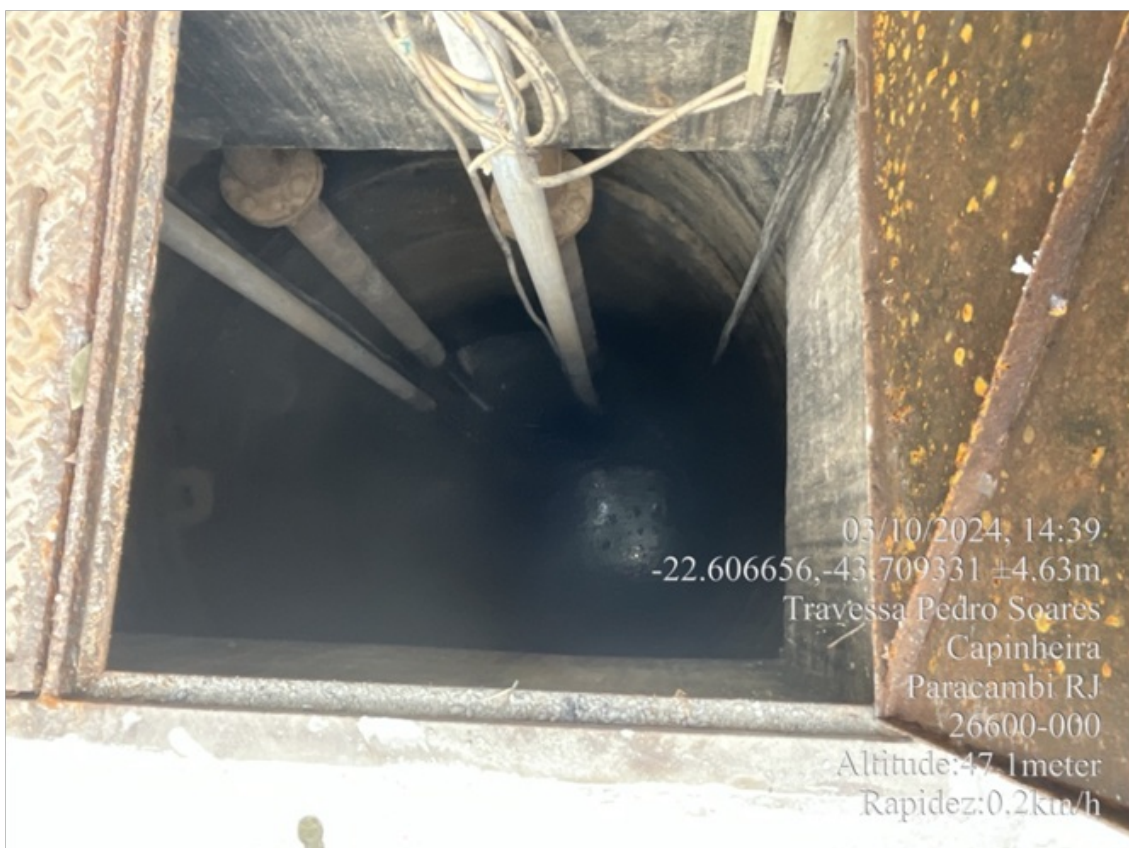
As bombas presentes na estação possuem acionamento automático, além de serem do tipo submersa, não permitindo assim sua boa visualização (Foto 04). O poço de chegada possui tanto extravasor, quanto gradeamento para remoção dos sólidos, e o material recolhido é encaminhado ao aterro sanitário. No local não existe dispositivos para detecção de anormalidades, porém os operadores fazem ronda a cada hora para verificação de irregularidades.

Foto 04 – Poço de sucção das bombas submersas

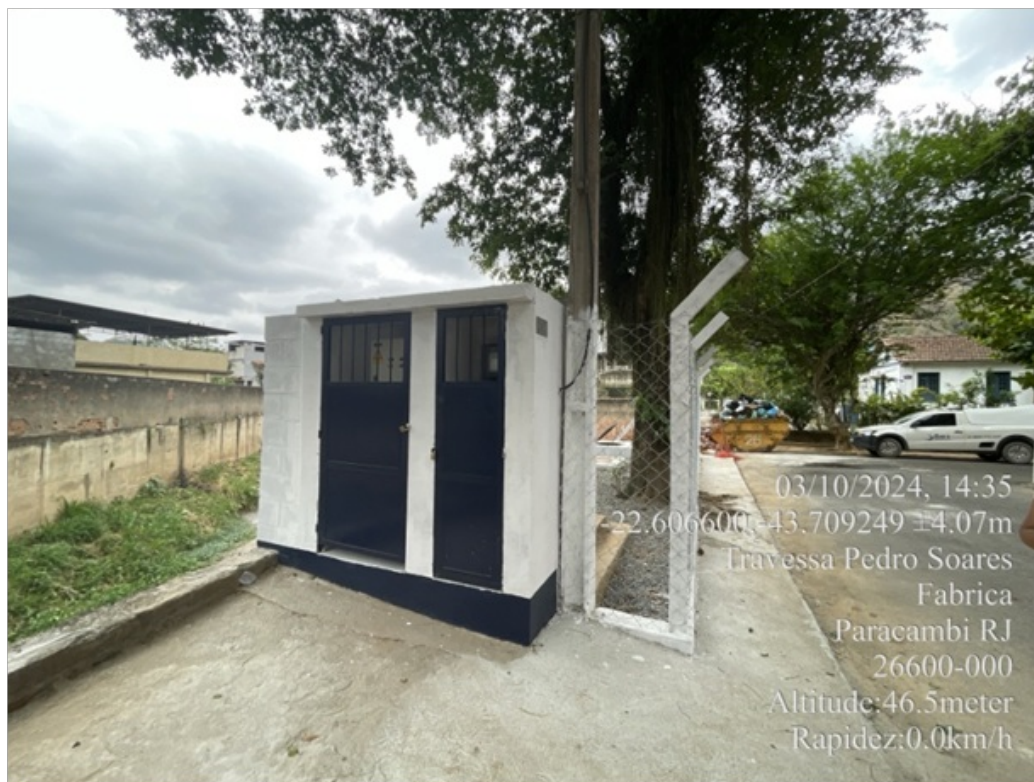
O quadro de comando elétrico apresenta bom estado de conservação (Foto 05), bem como sua parte elétrica. Apresenta ainda conformidade em relação à necessidade de sinalização para risco de choque elétrico (Foto 05).

Foto 05 – Quadros de comando elétrico
