## RELATÓRIO DE FISCALIZAÇÃO AGENERSA/CASAN Nº 318/2024

| <b>Local Fiscalizado</b> | EEEB Sabugo - Avenida Presidente João Goulart, nº 25 - Centro, Paracambi/RJ | | |
| <b>Objetivo da Fiscalização</b> | Vistoria da operação das Estações Elevatórias de Esgoto Bruto | | |

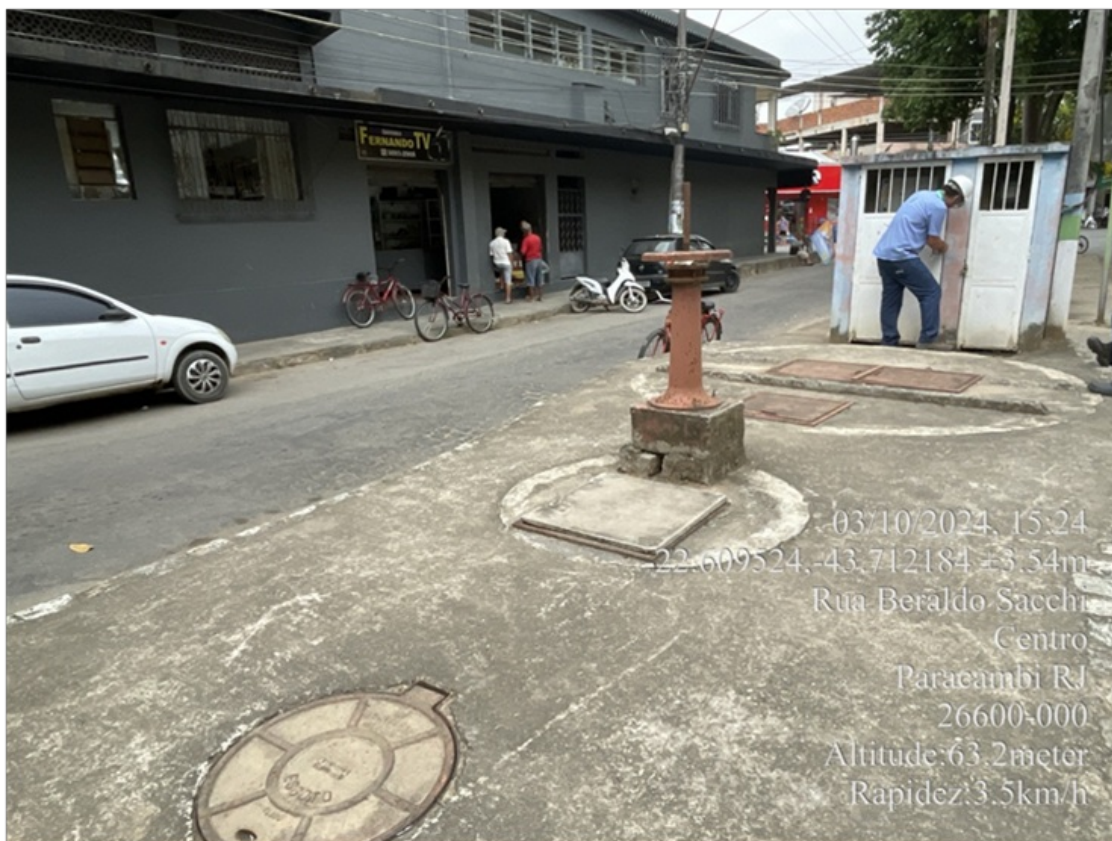
projetada para funcionar com duas bombas que trabalham de forma alternada, as quais operam de forma automatizada, em que a bóia atingindo determinado nível aciona a segunda bomba. A estação não possui identificação da unidade, apresenta razoável estado de conservação e é localizada em via pública (Foto 01).

Foto 01 - Vista geral elevatória

- Ø Providenciar identificação da unidade.
- Ø Manter registros das manutenções a fácil acesso da fiscalização.
- Ø Realizar reparos no local e atualizar sobre esses.

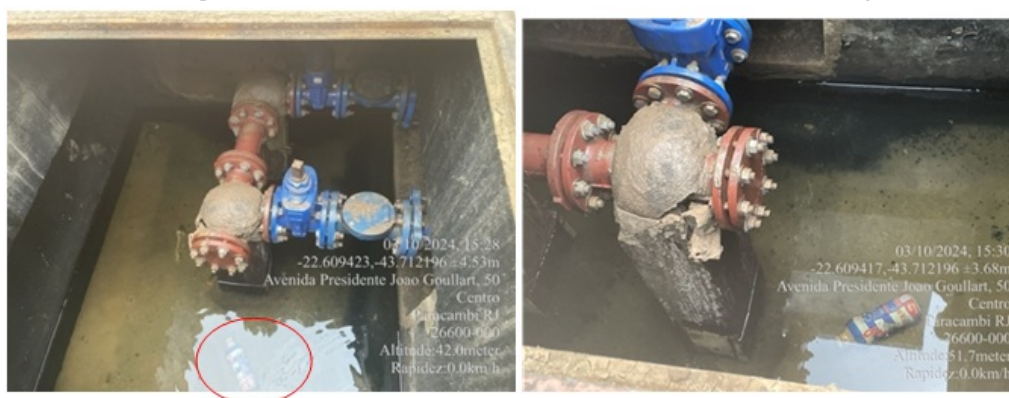
As manutenções realizadas no local são registradas apenas de modo virtual, não permitindo assim acesso fácil a fiscalização. O barrilete de recalque apresenta acúmulo de água e resíduos sólidos, porém segundo operadores o local não está sujeito a inundação. A tubulação apesar da reforma apresenta sinais de desgaste. A estação possui duas tubulações DN100mm (Foto 02) que recalcam para uma DN100mm que segue para a elevatória Caranova e sucessivamente para a ETE Centro. Nas duas linhas existem válvula de retenção e registros.

Foto 02 – Barrilete de recalque

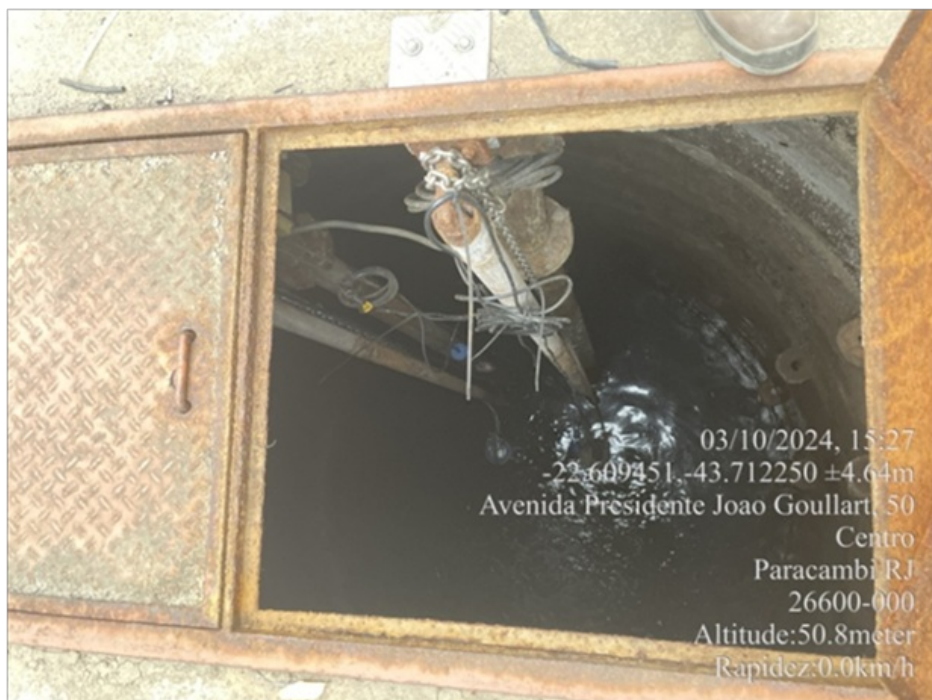
As bombas presentes na estação possuem acionamento automático, além de serem do tipo submersa, não permitindo assim sua boa visualização (Foto 03). O poço de chegada possui tanto extravasor, quanto gradeamento para remoção dos sólidos em bom estado de conservação, e o material recolhido é encaminhado ao aterro sanitário. No local não existe dispositivos para detecção de anormalidades, porém os operadores fazem ronda a cada hora para verificação de irregularidades.

Foto 03 – Poço de sucção das bombas submersas e gradeamento

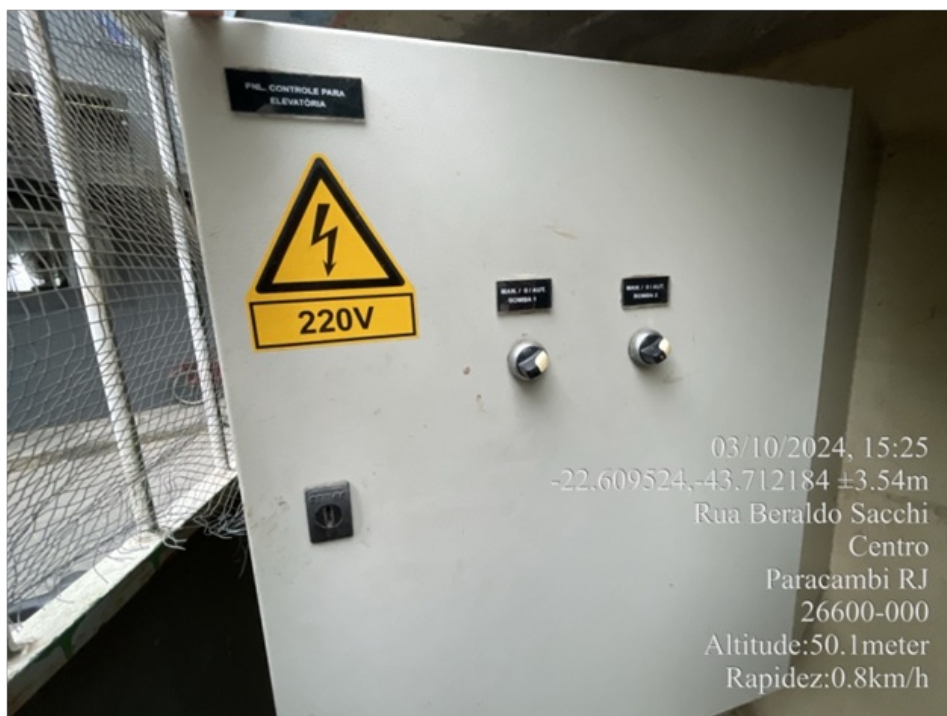
O quadro de comando elétrico apresenta bom estado de conservação, bem como sua parte elétrica. Apresenta ainda conformidade em relação à necessidade de sinalização para risco de choque elétrico (Foto 04 e 05).

Foto 04 – Quadros de comando elétrico

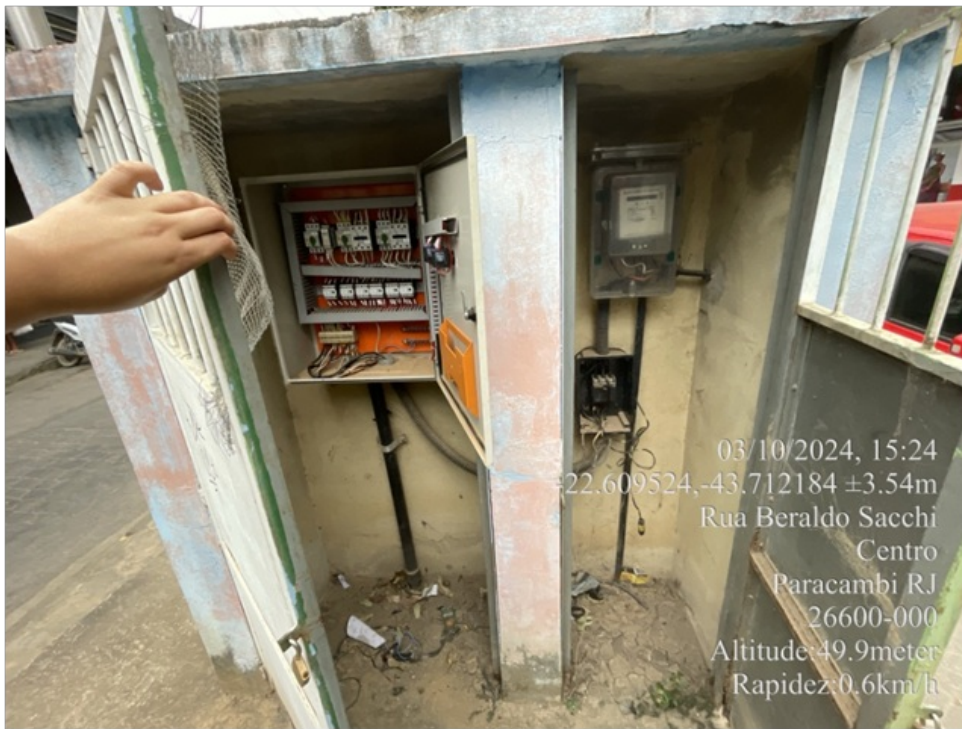
Foto 05 – Parte interna do quadro de comando
