### RELATÓRIO DE FISCALIZAÇÃO AGENERSA/CASAN Nº 320/2024

| Processo: | SEI-220007/000541/2021 | Data | 30/10/2024 |
| Concessionária | Rio + Saneamento | Bloco | 03 |
| Objeto da Fiscalização | Verificar o funcionamento e conservação | | |

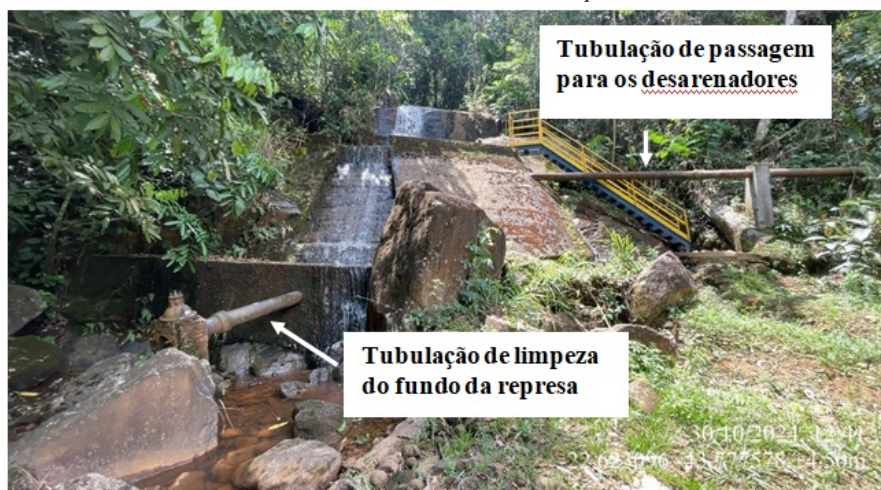
Foto 01 – Visão Geral da Barragem

A captação do Sistema Saudoso (foto 01) é constituída por uma pequena represa com barragem de acumulação (foto 02) e gradeamento, realizada na Cachoeira do Jonas, no Rio Saudoso, pertencente à bacia de Ribeirão das Lajes. A água da captação é direcionada a ETA Saudoso por meio da gravidade, ali recebendo tratamento e abastecendo os bairros Ponte Coberta e K9 em alternância com o bairro Saudoso e parte do Centro.

A barragem de acumulação tem cerca de seis metros de profundidade e em seu fundo pode ser vista a tubulação de limpeza da mesma (foto 01). Não ocorre nenhum tipo de tratamento na captação, somente passagem por caixa desarenadora.

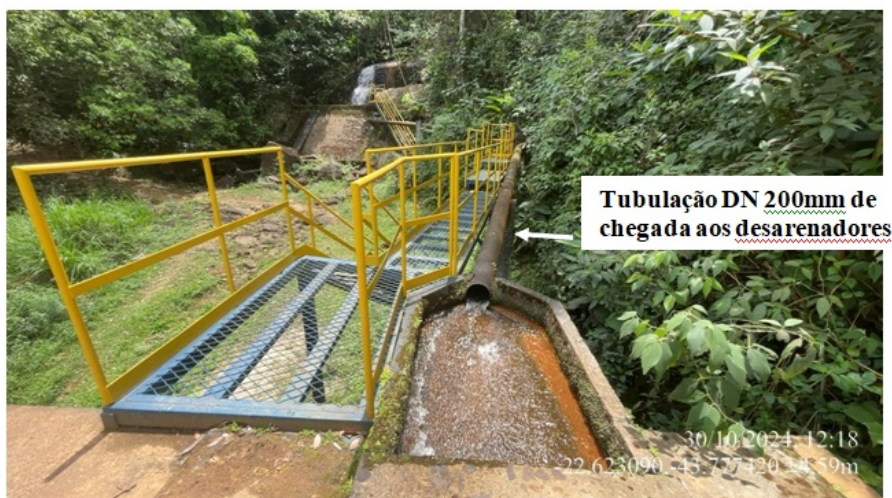
Foto 03 – Tubulação de chegada aos desarenadores

A água represada é encaminhada por uma tubulação de ferro fundido, DN200mm (foto 01 e 03), para a caixa desarenadora, a qual possui três etapas (foto 04). Sendo a primeira um desarenador primário, a segunda um secundário e a terceira uma caixa que acumula a água que irá para a ETA.

- ü realizar manutenção nos desarenadores e tubulações;
- ü substituir as tubulações que não estejam em bom estado de operação;
- ü identificar a unidade com as cores e logotipo da Concessionária;
- ü apresentar o cronograma de limpeza dos desarenadores e da caixa de acumulação de água;

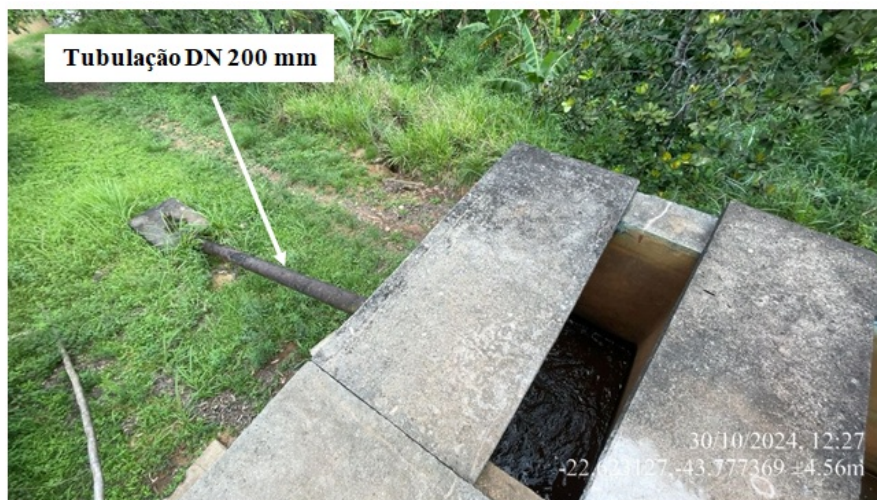
Foto 05 – Tubulação saindo da caixa

Após se acumular na caixa, a água é direcionada por outra tubulação de DN 200 mm, por onde segue para a ETA Saudoso para receber o tratamento adequado (foto 05).

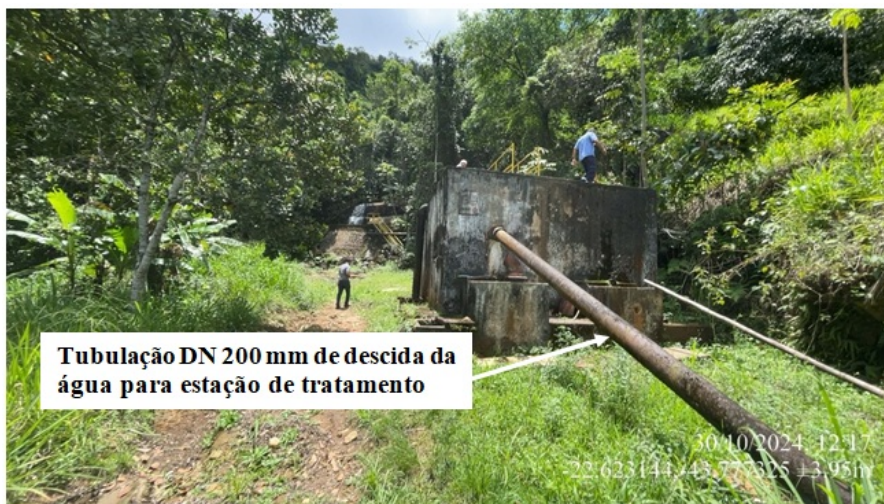
Foto 06 – Visão Geral da Captação

A estação de captação não apresenta identificação e é localizada em terreno particular, sendo sua maior parte com fauna e flora nativa (foto 06). Apresenta aspecto geral em bom estado de funcionamento.
