### RELATÓRIO DE FISCALIZAÇÃO AGENERSA/CASAN Nº 323/2024

| <b>Local Fiscalizado:</b> | ETA Sapucaia - Rua Marechal Floriano Peixoto, nº 17, Centro, Sapucaia - RJ | | |
| <b>Tipo da Ocorrência:</b> | Fiscalização Periódica | | |
| <b>Objetivo da Fiscalização:</b> | Verificar Operação dos equipamentos - padrões aceitáveis | | |

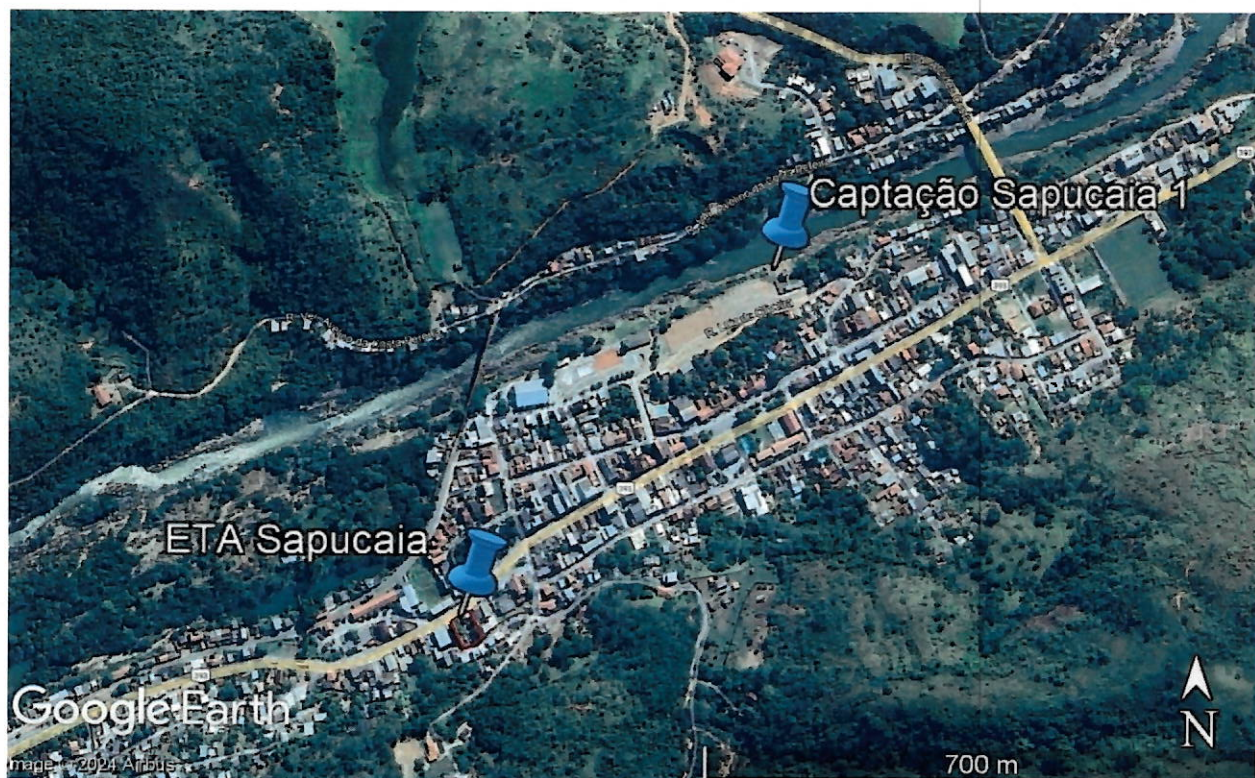
A água bruta que alimenta a ETA é retirada do rio Paraíba do Sul, em trecho reto, por uma tubulação de tomada d'água (DN 200) associada a uma bomba anfíbia de 30 cv. A captação é realizada em um ponto a fio d'água na Rua Luiz Oliveira, nº 610 (21° 59' 32,4" S; 42° 54' 45,4" O) e fica a cerca de 600 m e 30 m de distância e desnível vertical da ETA respectivamente. Também há outro ponto há uma barragem de acumulação (21° 52' 52,280" S; 42° 40' 34,749" O), mas encontra-se desativada devido as alterações hidrológicas geradas pela construção da usina hidrelétrica de Anta (Furnas). Não há informação precisa da vazão aduzida tendo em vista a inexistência de dispositivo de medição. Atualmente está ocorrendo a

Imagem 2: Localização da captação em uso da ETA Sapucaia.

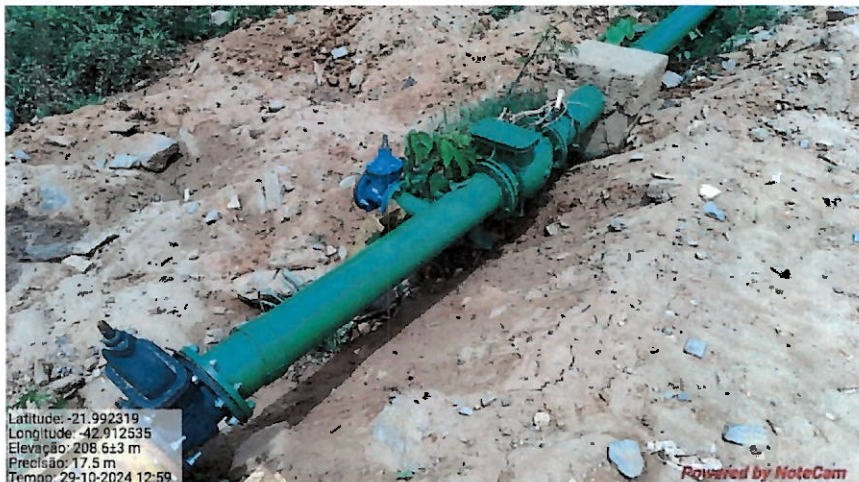
Foto 2: Adutora metálica de captação dotada de registro e válvula de retenção.

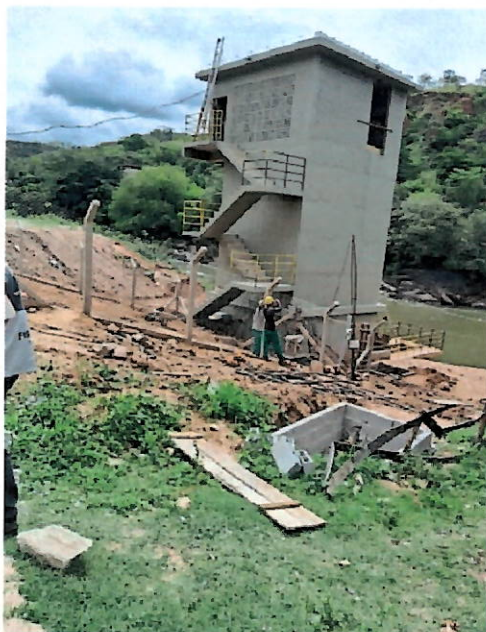
construção de uma nova estrutura de captação, ao lado da atual, com previsão de término em dezembro de 2024.

Foto 5: Vista da obra da nova estrutura de captação.

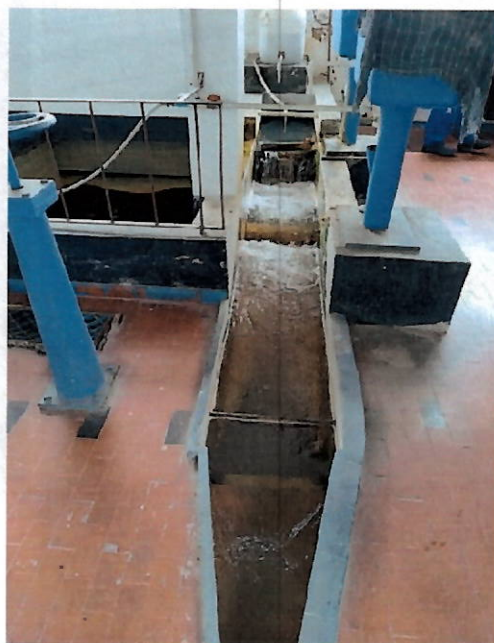
A mistura rápida ocorre por processo hidráulico através de degraus e calha Parshall e com uso de sulfato de alumínio líquido como agente coagulante. A determinação da dosagem de coagulante é feita com auxílio do ensaio Teste de Jarro, e no momento da vistoria a regulagem da bomba estava em 10 mL/15s.

Foto 8: Entrada da água bruta na estação (ao fundo) e dispositivo de coagulação.

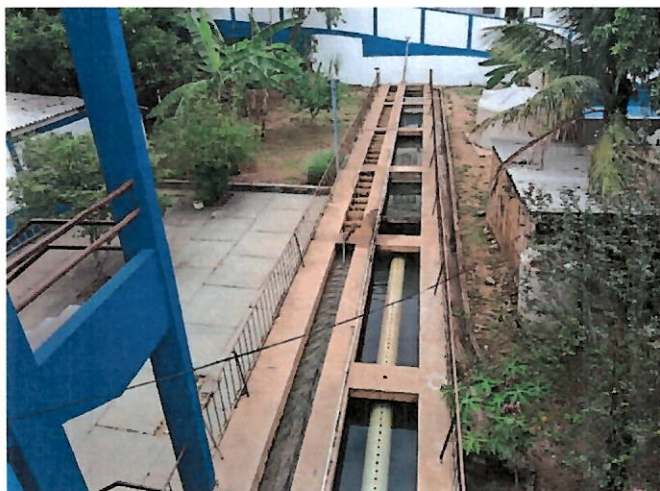
A floculação e decantação ocorrem em tanque único de concreto. O primeiro processo ocorre em floculadores hidráulicos de fluxo vertical e o segundo em um decantador misto, sendo a primeira metade do tanque de fluxo horizontal e baixa taxa e a segunda metade de fluxo ascendente e alta taxa. Os tanques possuem cerca de 4 metros de profundidade, 30 metros de extensão e 3 metros de largura. A limpeza manual dos decantadores ocorre entre 15 e 20 dias, tendo ocorrido a última em 14/10/2024 e a próxima prevista para o dia 31/10/2024.

Foto 9: Vista superior dos tanques de floculação (à esquerda) e decantação (à direita).

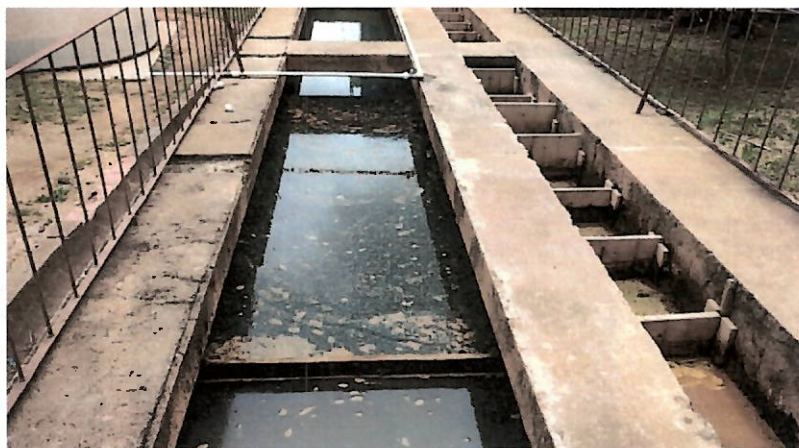
Foto 10: Detalhe dos tanques de floculação (à direita) e decantação (à esquerda). Nota-se depressão em trecho do piso.

- c) Providenciar macromedidores para medição de vazão nas entradas e saídas da ETA;
- d) Providenciar reparo de saliências ou depressões no piso dos locais de trabalho;

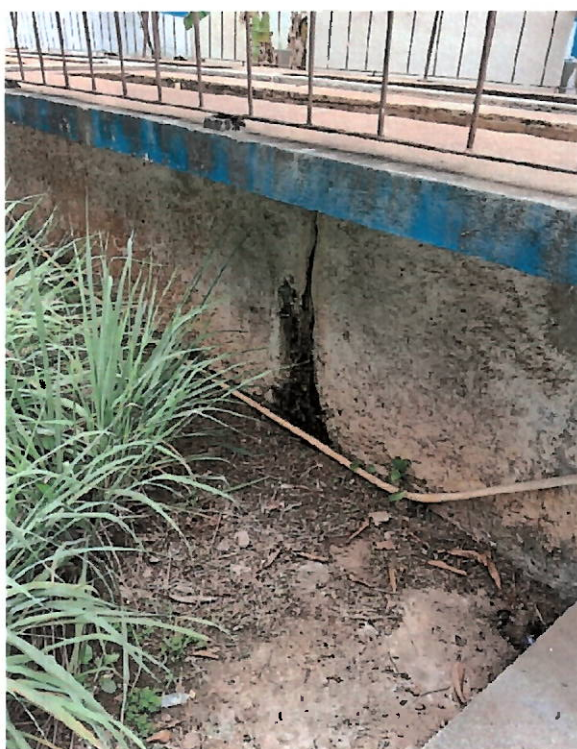
Foto 11: Lateral externa do tanque de floculação, nota-se área com infiltração.

- g) Providenciar adequação das instalações elétricas da ETA;
- h) Providenciar a eliminação de vazamentos;
- i) Apresentar solução para descarte irregular do lodo;

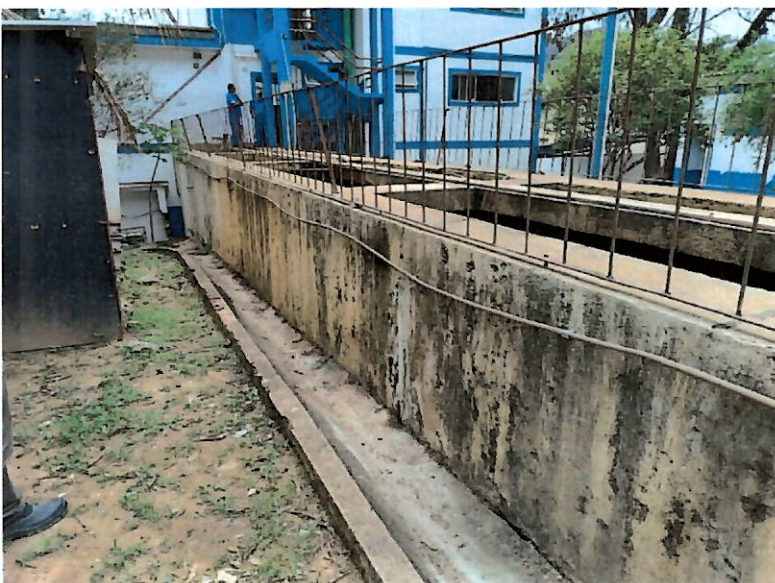
Foto 12: Lateral externa do tanque de decantação.

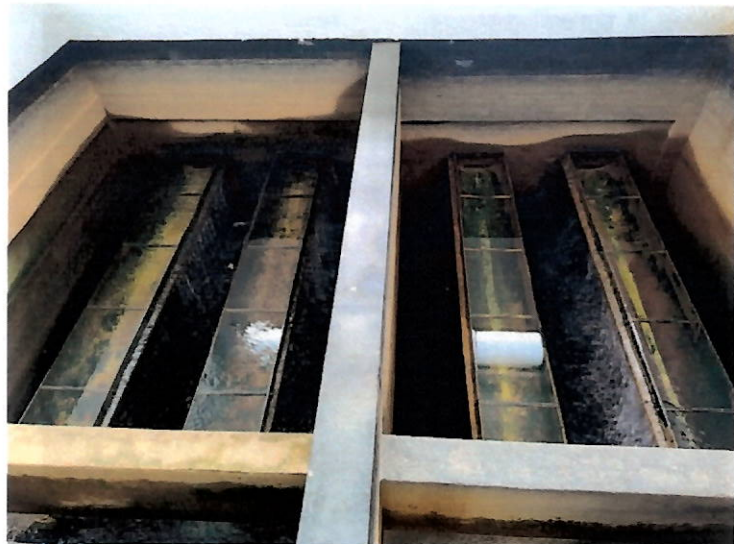
A ETA possui dois filtros rápidos com camadas de areia e brita, que passam por retrolavagem diária de maneira intercalada. A retrolavagem é controlada manualmente e feita por gravidade a partir de reservatório superior de 60 m<sup>3</sup>.

Foto 13: Vista superior dos filtros.

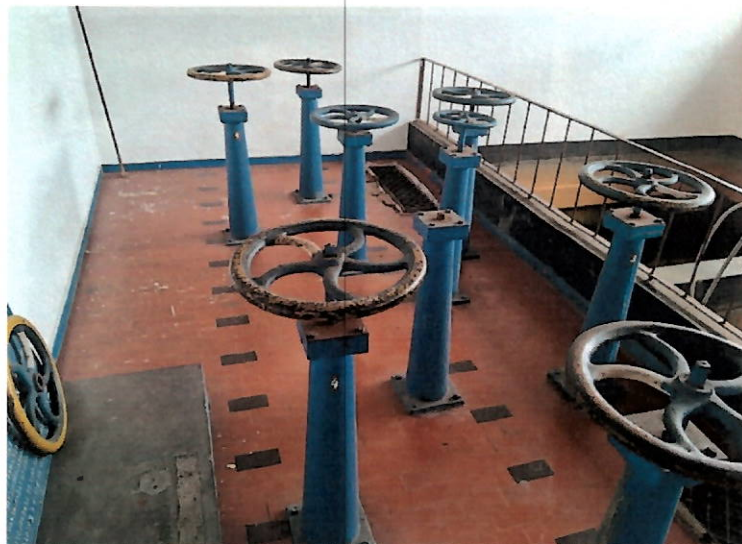
Foto 14: Registros de controle da entrada de água nos filtros e do sistema de retrolavagem.

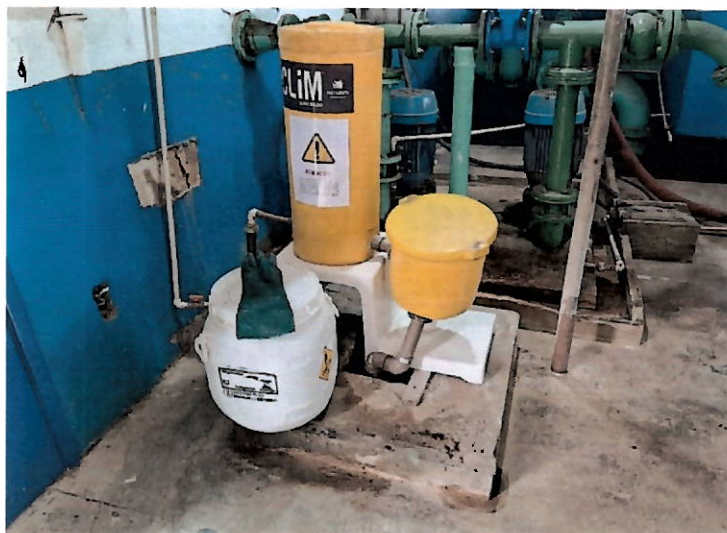
Após a filtração a água segue para um tanque de contato enterrado (30 a 40m<sup>3</sup>) onde recebe solução clorada. A desinfecção é realizada por dissolução de pastilhas de hipoclorito de cálcio e a dosagem é ajustada por meio de um rotâmetro. Como o cálcio presente nas pastilhas tem sido suficiente para ajustar o pH da água, a ETA não tem realizado mais processo de correção de pH com uso de cal.

Foto 15: Dispositivo de cloração da água.

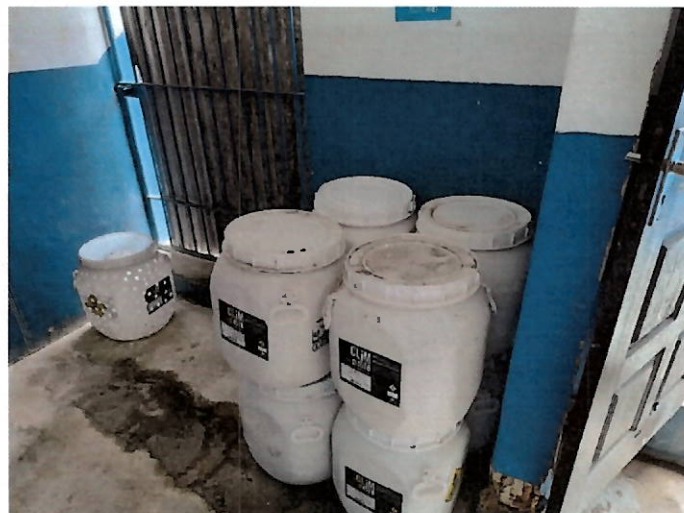
Armazenamento de produtos químicos ocorre em tanques e bombonas plásticas. Para armazenamento do sulfato de alumínio a ETA conta com quatro tanques de 1000L e dois de 15000 L. As pastilhas de cloro

Foto 18: Depósito de produtos químicos.

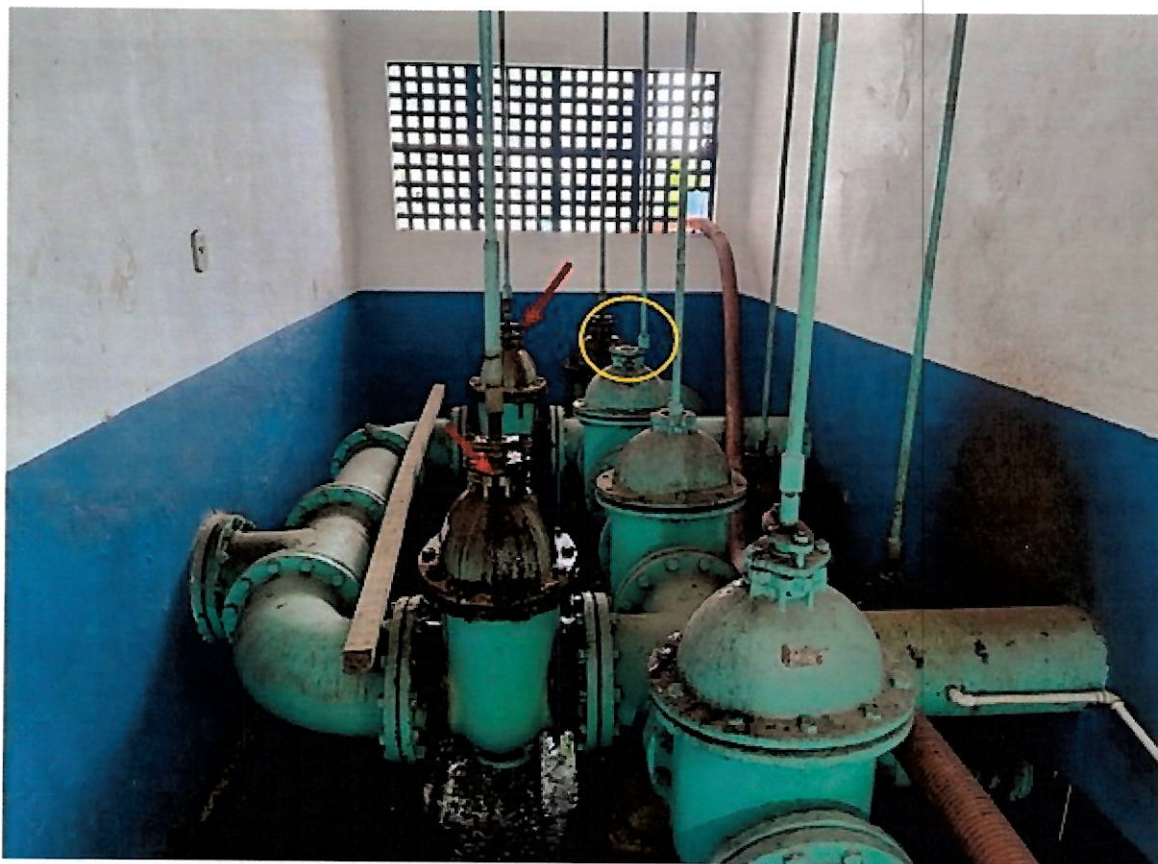
Foto 21: Vazamento nos registros de bloqueio da água de retrolavagem e haste de um dos registros do barrilete dos filtros solta do corpo, estando esse registro sem condição de uso.

- a) A Unidade de Captação está em obras. Não há placa de identificação do manancial, nem aviso indicando que o mesmo é utilizado para o abastecimento humano;
- b) As vias de acesso à ETA estão em boas condições;
- c) A ETA está devidamente cercada, pintada e possui placa de identificação;
- d) Ausência de sistema de proteção contra descargas atmosféricas (SPDA);
- e) Ausência de macromedidor com indicação de vazão nas entradas e saídas da ETA;
- f) Saliências ou depressões no piso dos locais de trabalho;
- g) Floculadores funcionando em boas condições;
- h) Decantadores funcionando em boas condições;
- i) Filtros funcionando em boas condições;
- j) Ausência de etapa de fluoretação;
- k) Laboratório funcionando em boas condições;
- l) EEAT necessitando de substituição de painéis elétricos;
- m) Vazamento nos registros de bloqueio da água de retrolavagem;

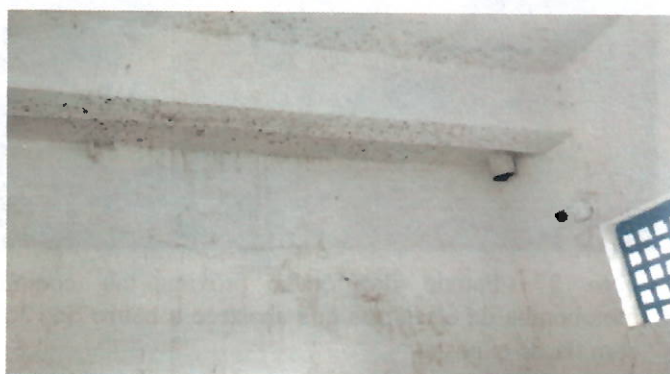
Foto 22: Vista de uma das paredes externas do filtro com marcas de umidade.

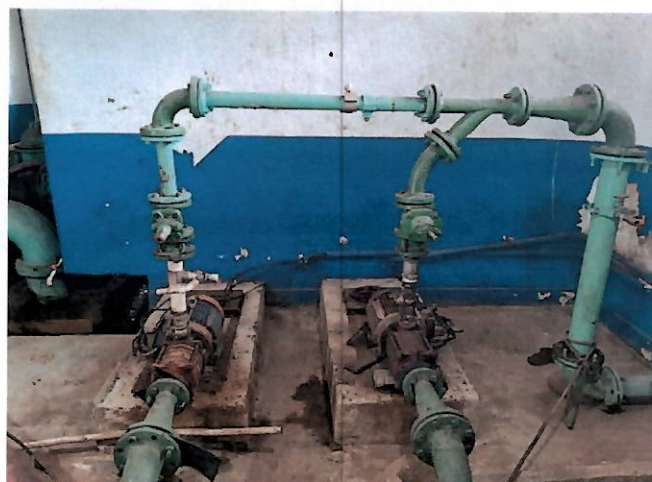
Após o tanque de contato, a água é aduzida para o reservatório que abastece o Centro e para o reservatório do bairro São João por recalque e segue também, por gravidade, para a rede de distribuição do bairro Subúrbio. A casa de bombas é formada pelos conjuntos motobombas (20 cv, 1 + 1) que recalcam para o reservatório Centro por uma adutora metálica de DN 100 e pelos CMB (12,5 cv, 1 + 1) que recalcam para o reservatório São João por uma adutora metálica de DN 75.

Foto 23: Conjuntos motobombas da elevatória que abastece o bairro São João.

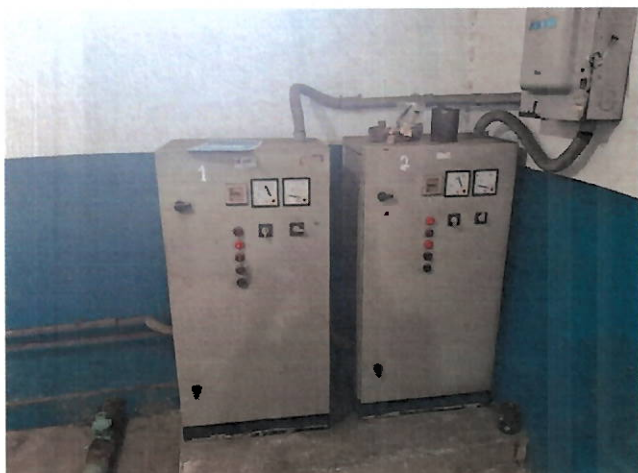
Foto 24: Painéis elétricos dos conjuntos motobombas da elevatória que abastece o bairro São João. Há necessidade de modernização e organização.

- e) Providenciar a fluoretação da água tratada, conforme determina a legislação vigente;
- f) Providenciar a substituição de painéis elétricos da EEAT;

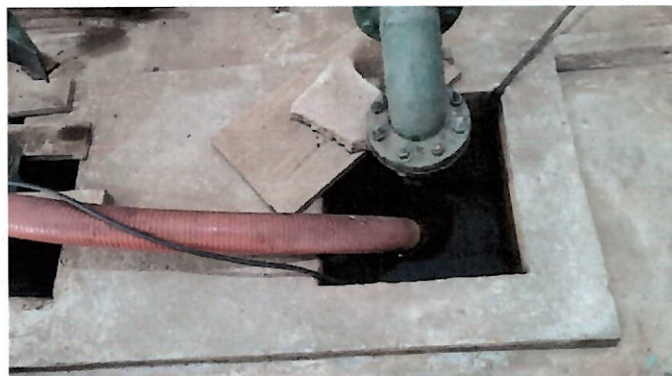
Foto 25: Poço de sucção da elevatória que abastece o bairro São João. Nota-se ausência de tampa na visita e apoio improvisado da tubulação de sucção.

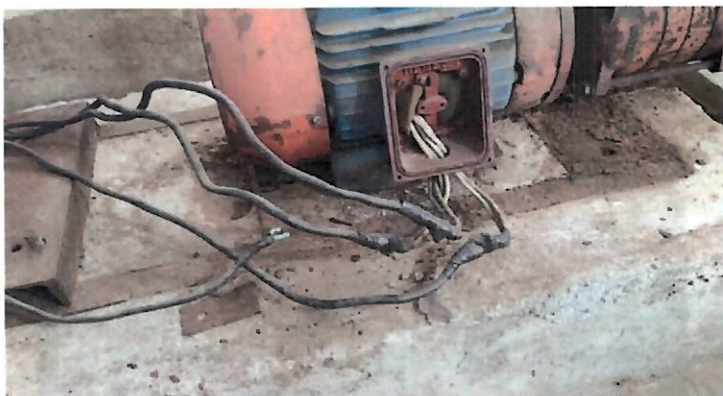
Foto 26: Conjunto motobomba da elevatória que abastece o bairro São João com fiação exposta. Nota-se ausência de tampa na visita e apoio improvisado da tubulação de sucção.

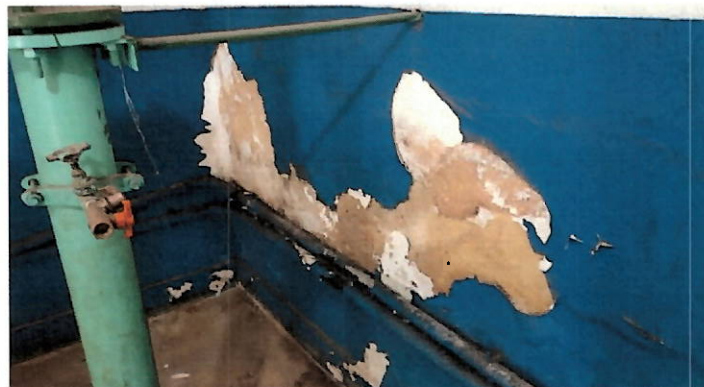
Foto 27: Parede deteriorada próxima ao conjunto motobomba da elevatória que abastece o bairro São João com fiação exposta.

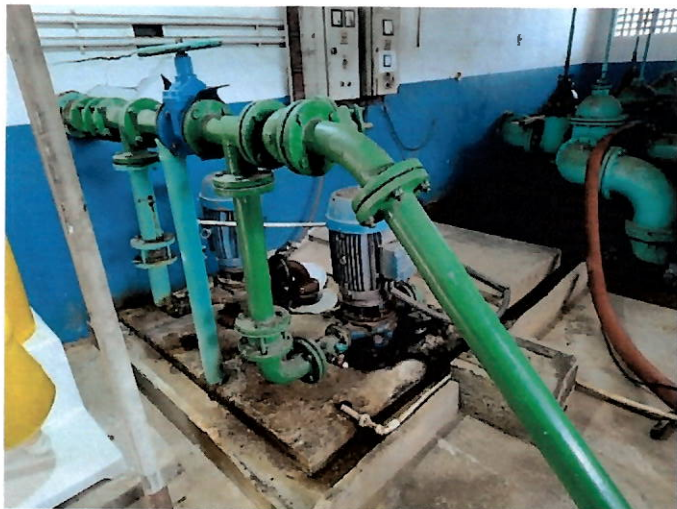
Foto 28: Conjuntos motobombas da elevatória que abastece os bairros Centro, Subúrbio e adjacências. Nota-se vedação improvisada do poço de sucção, parede quebrada da calha de drenagem e corrosão na tubulação de recalque.

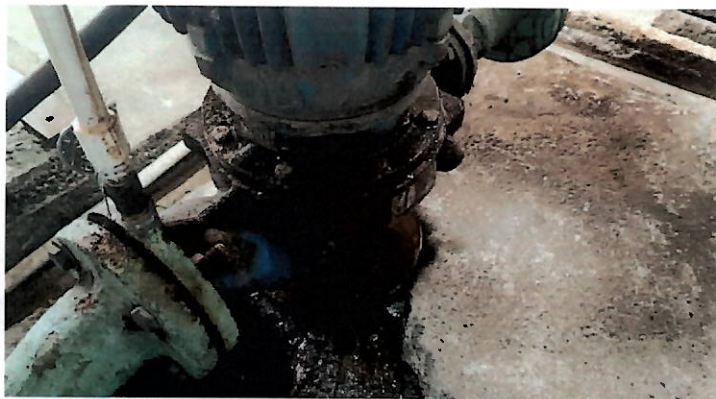
Foto 29: Vazamento no conjunto motobomba da elevatória que abastece os bairros Centro, Subúrbio e adjacências.

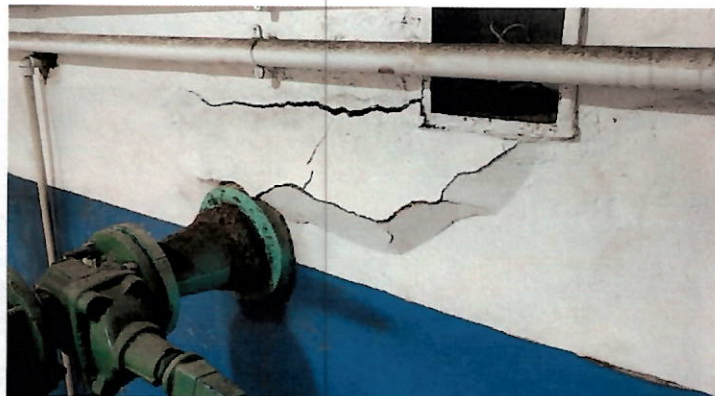
Foto 30: Parede com deterioração avançada próxima a tubulação de recalque do conjunto motobomba da elevatória que abastece os bairros Centro, Subúrbio e adjacências. Indício de necessidade de alívio do impacto e da vibração do sistema de recalque transmitidos para a parede.

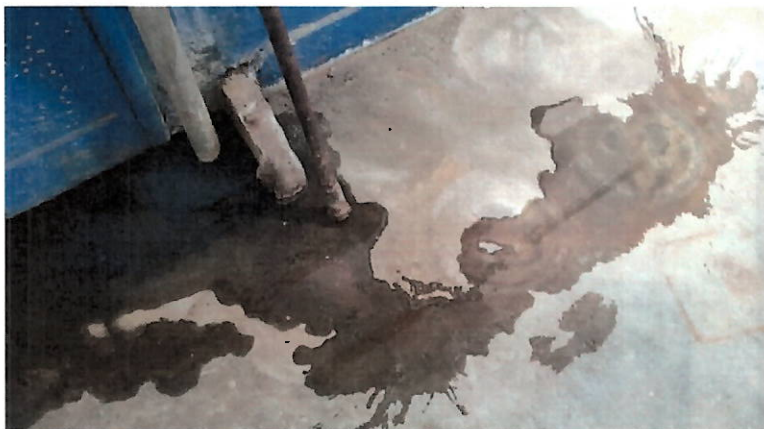
Foto 31: Poça d'água devido a vazamento na Casa de Bombas.

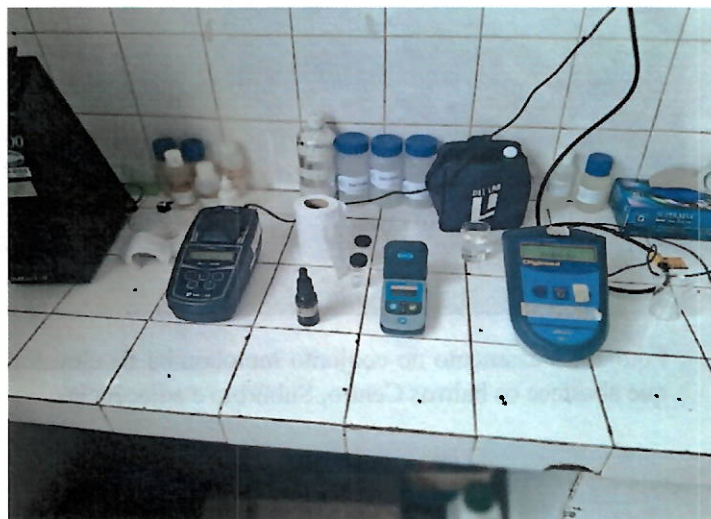
No laboratório de análises físico-químicas são avaliados, a cada 2h, os parâmetros turbidez, cor, pH e cloro residual livre (CRL) para controle operacional. A tabela abaixo detalha a qualidade água bruta e tratada na análise feita um pouco antes da vistoria e indica que os parâmetros estavam dentro do padrão de potabilidade.

Foto 34: Equipamentos de medição do laboratório de análises físico-químicas.

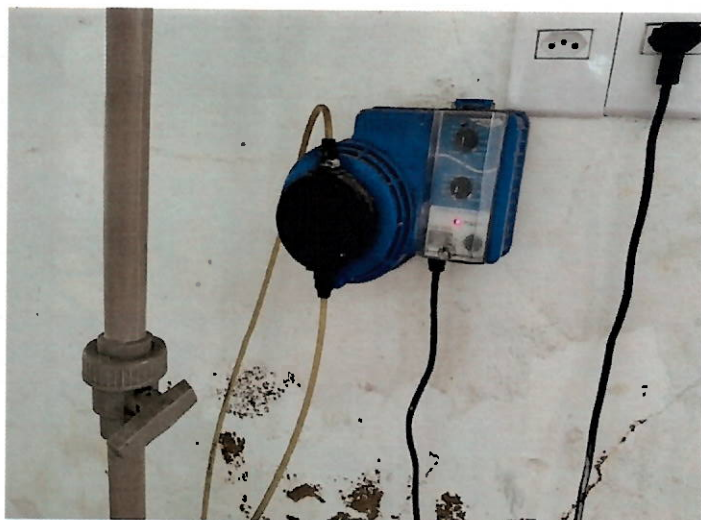
Foto 37: Bomba dosadora utilizada na aplicação do sulfato de alumínio.

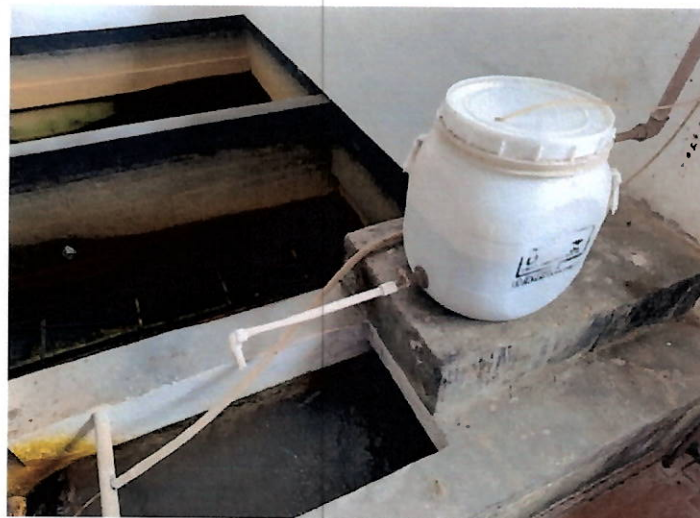
Foto 38: Ponto de aplicação do sulfato de alumínio.

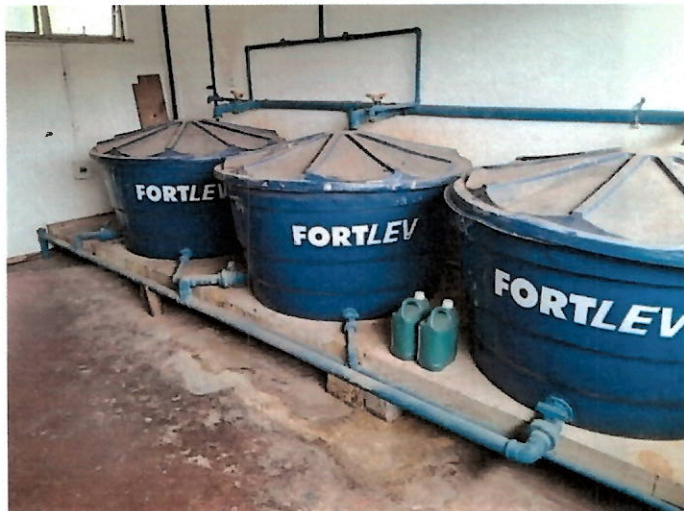
Foto 40: Reservatórios elevados de sulfato de alumínio (ausência de bacia de contenção).

- n) Instalações elétricas inadequadas;
- o) Descarte inadequado e irregular do lodo gerado;
- p) Ausência de bacias de contenção para armazenamento de Sulfato de Alumínio líquido;
- q) Ausência de guarda corpo sobre o reservatório do sistema de retrolavagem dos filtros e escada com proteção em desacordo com a NR-12.

- j) Providenciar bacias de contenção para armazenamento de Sulfato de Alumínio líquido;
- k) Providenciar guarda corpo sobre o reservatório do sistema de retrolavagem dos filtros e escada de acesso com proteção adequada;

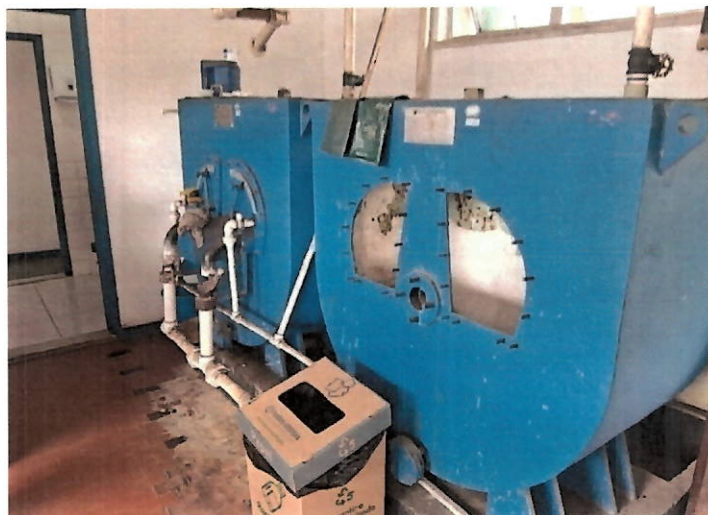
Foto 41: Equipamento desativados para preparação de cal.

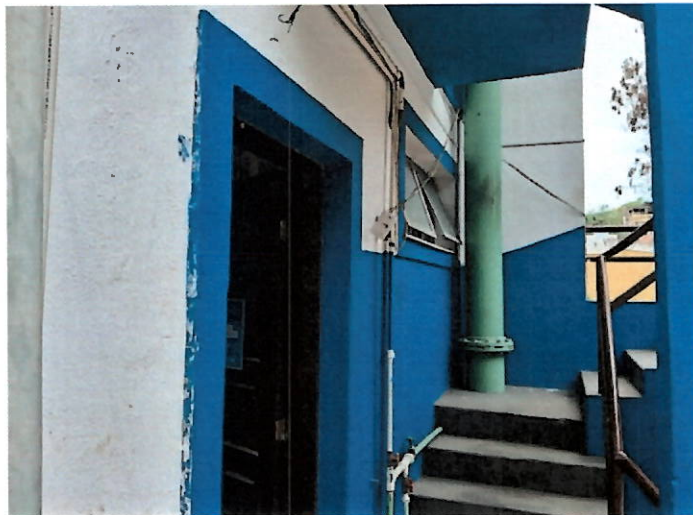
Foto 42: Vista da tubulação de retrolavagem dos filtros.

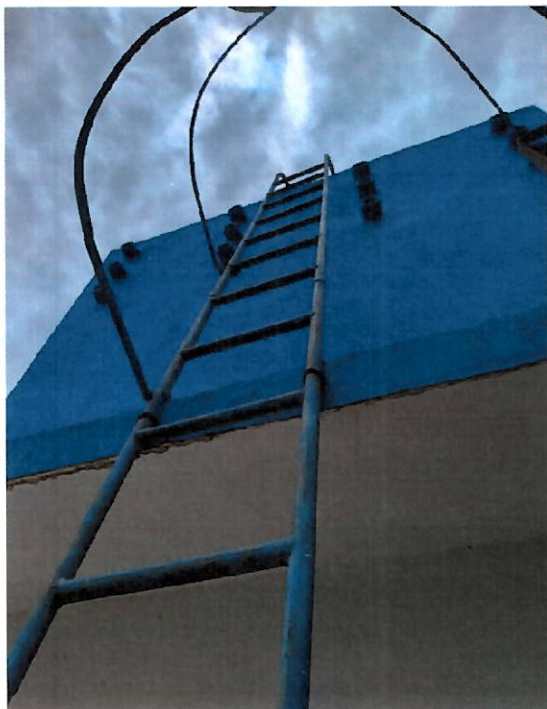
Foto 47: Escada fixa tipo marinheiro com proteção em desacordo com a NR-12.

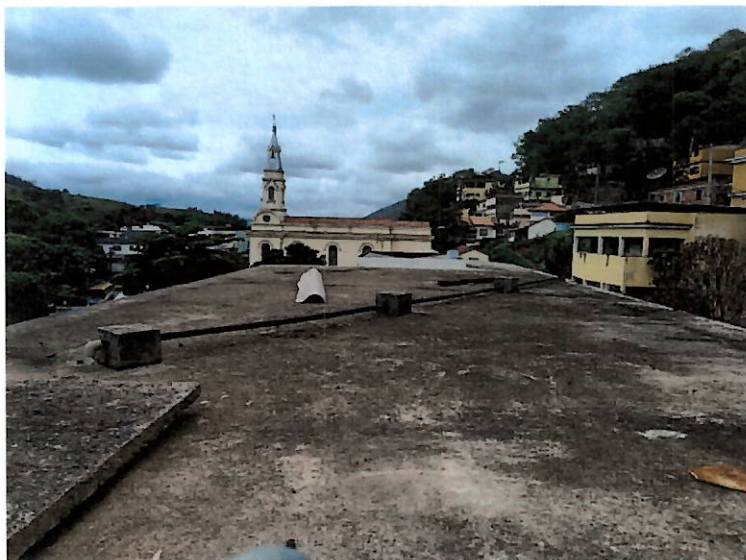
Foto 48: Vista superior do reservatório do sistema de retrolavagem dos filtros. Nota-se ausência de guarda-corpo.
