RELATÓRIO DE FISCALIZAÇÃO

1 - RF AGENERSA/CASAN Nº 327/2025

8 – OBJETIVO DA FISCALIZAÇÃO: Verificar as condições de operação e manutenção da unidade.

No dia 01 de outubro de 2025, a equipe de fiscalização da AGENERSA realizou Vistoria Anual Programada na Estação de Tratamento de Água (ETA) Sapucaia, em cumprimento ao disposto no artigo 2º da Deliberação AGENERSA nº 4216/2021, referente ao processo SEI-480002/000800/2025. Durante a vistoria, os técnicos da AGENERSA foram acompanhados pelo Sr. Wanderson Dias.

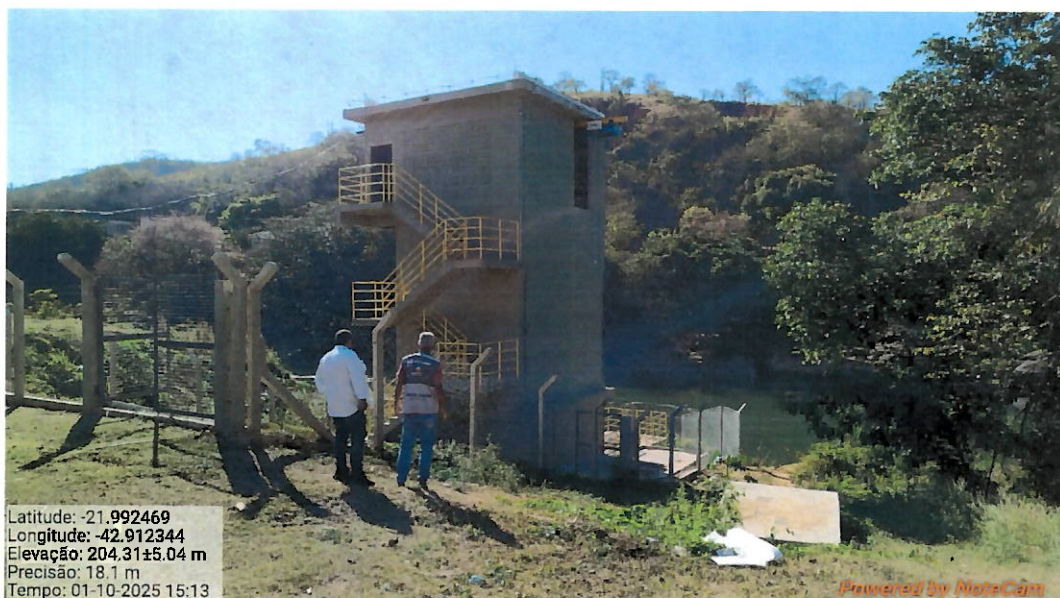
O acesso ao ponto de captação está cercado, entretanto, conforme verificado em vistoria anterior, não existe placa de identificação da unidade. Em resposta encaminhada à AGENERSA, a companhia informou que está em processo de fabricação das placas, com prazo estimado para conclusão em agosto de 2025.

Foto 1: Entrada para o ponto de captação e EEAB (área cercada sem placa de identificação da unidade).

- a) Providenciar placa de identificação na Unidade de Captação;
- b) Providenciar a instalação de Sistema de Proteção contra Descargas Atmosféricas (SPDA);  
Providenciar macromedidores para medição de vazão nas entradas e saídas da ETA;

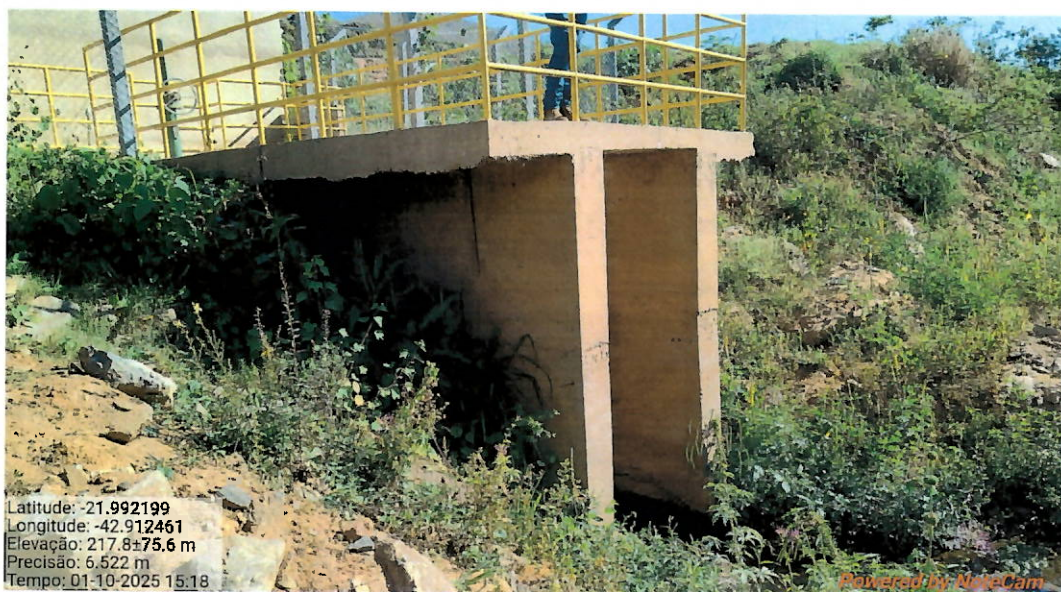
A CEDAE está realizando a captação de água bruta por meio de uma bomba anfíbia com potência de 32 cv. Embora a estrutura de captação construída por FURNAS esteja concluída desde julho de 2025, a CEDAE ainda não efetuou o aceite da instalação, uma vez que a vazão do conjunto motobomba instalado (20 cv) não atende à demanda necessária da ETA. Técnicos da empresa contratada por FURNAS estão realizando adequações para solucionar a situação.

Foto 2: Ponto de captação.

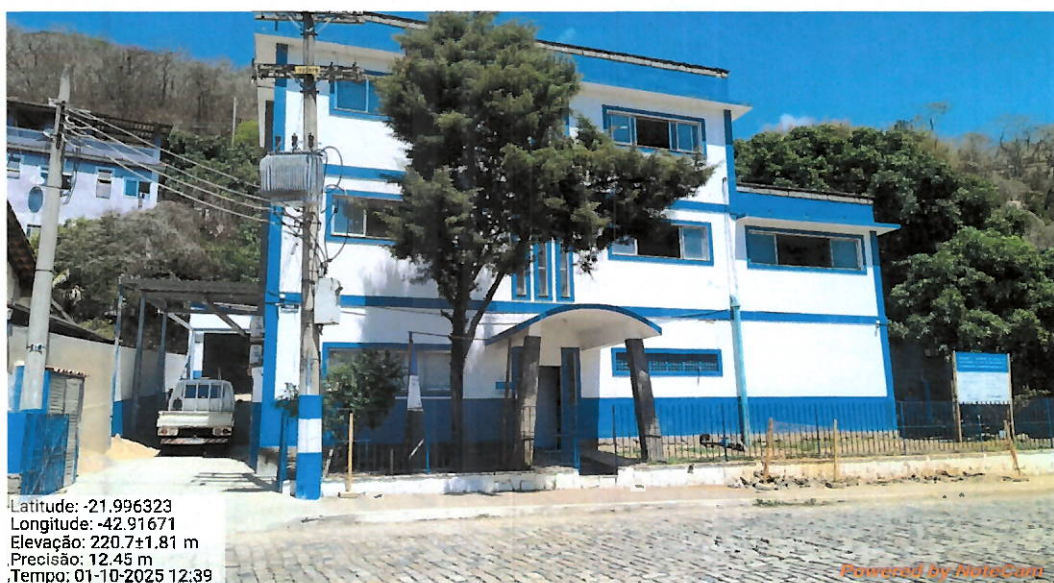
A via de acesso à ETA encontrava-se em boas condições de conservação. A unidade está devidamente cercada por grades e muro de alvenaria, devidamente identificada e equipada com extintores de incêndio, em conformidade com os padrões de segurança vigentes. Contudo, não foram observados mapas de risco afixados nas dependências. Além disso, a ETA não dispõe de sistema de proteção contra descargas atmosféricas (SPDA).

Foto 4: Fachada da ETA.

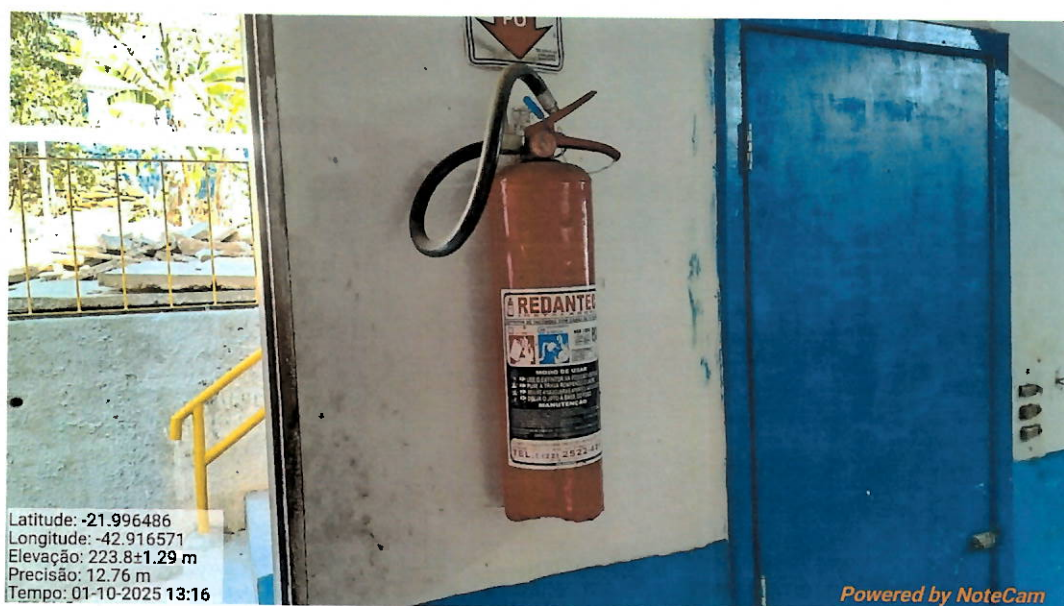
Foto 5: Extintor de incêndio

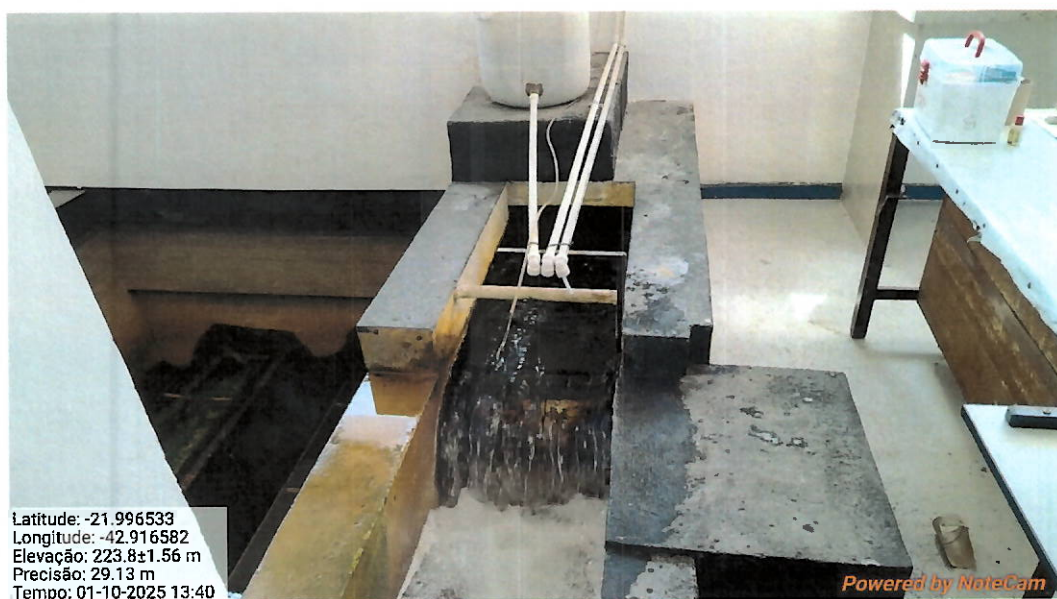
Foto 6: Entrada de água bruta na ETA com aplicação de coagulante sulfato de alumínio.

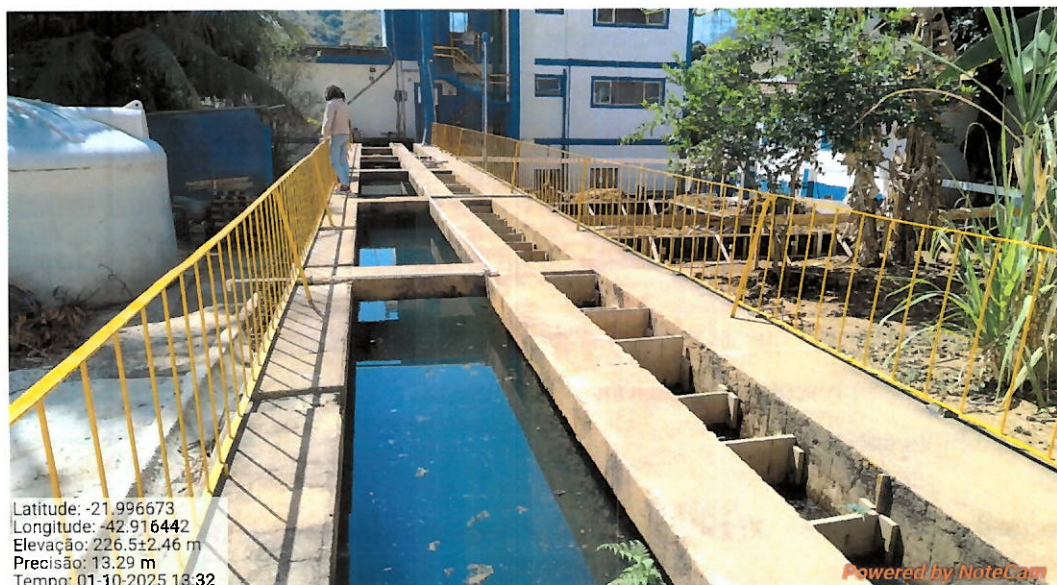
Durante a vistoria, verificou-se que as estruturas do sistema de tratamento estavam em boas condições de operação e manutenção, apresentando funcionamento regular e nível de conservação compatível com os requisitos técnicos aplicáveis.

Foto 7: Floculador (à direita) e decantador (à esquerda).

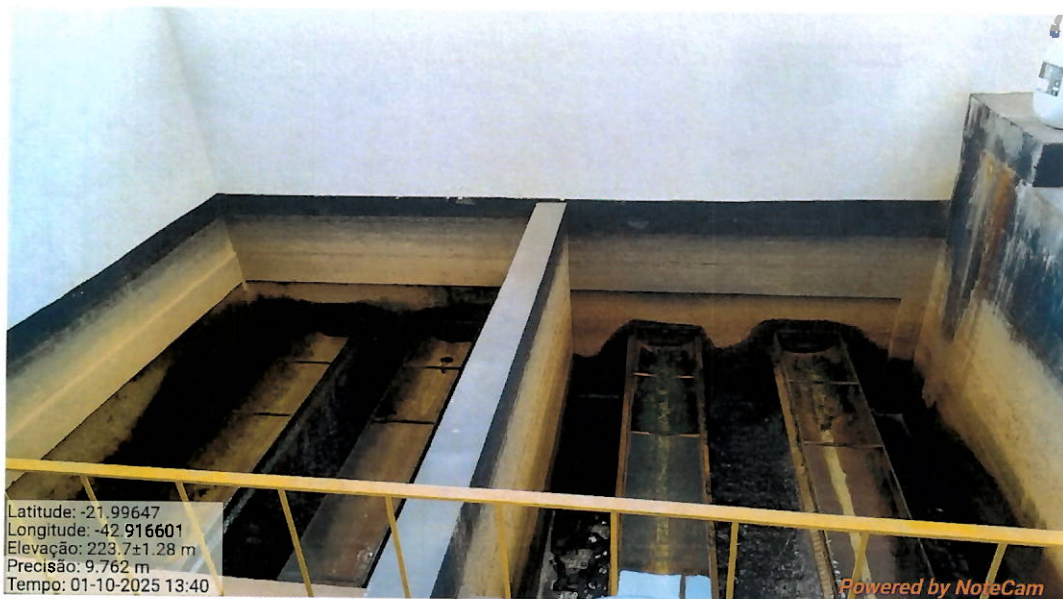
Foto 8: Filtros.

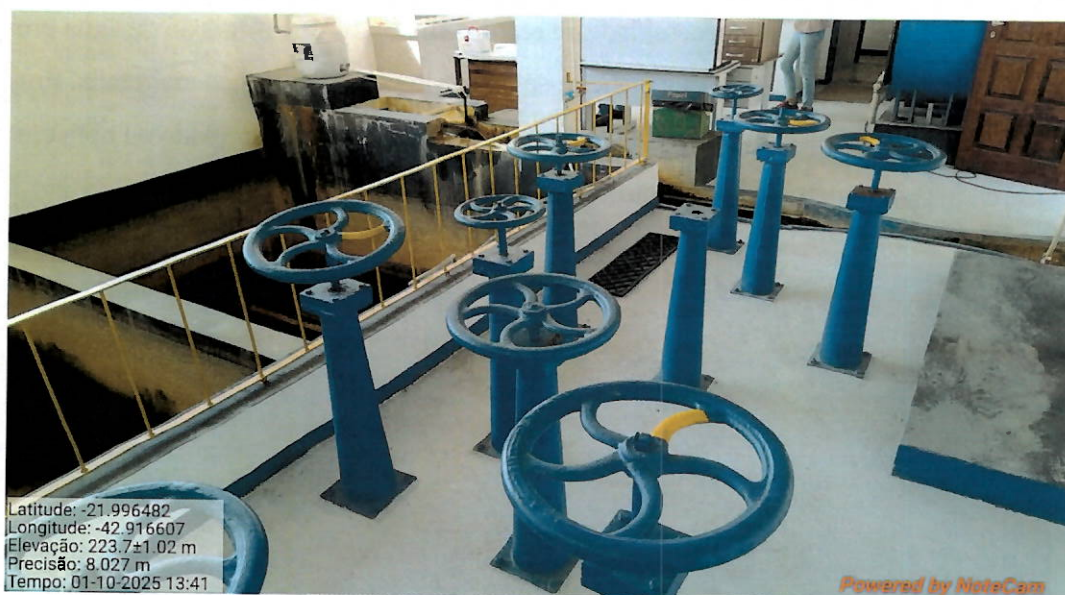
Foto 9: Registros de controle de entrada de água reformados.

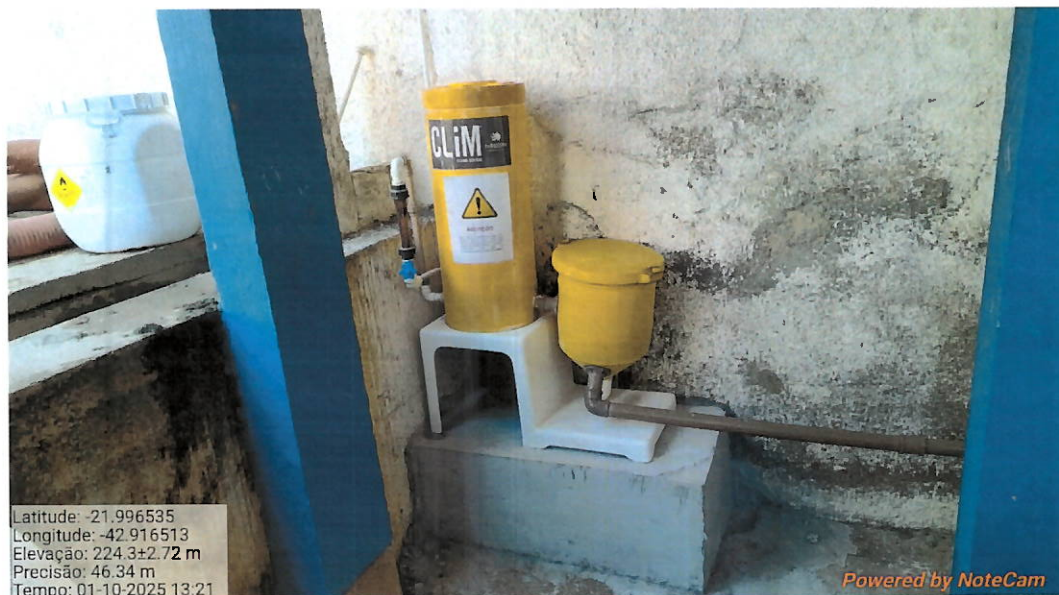
Foto 10: Sistema de cloração.

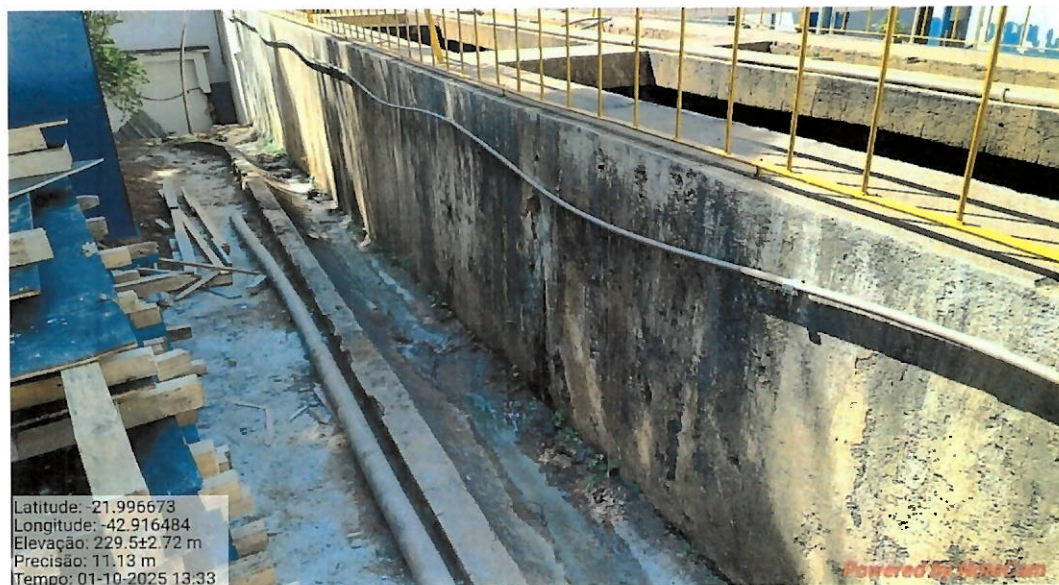
Em vistoria anterior, foi constatada a necessidade de reparo em pontos de infiltração de água provenientes do tanque de floculação. Na vistoria atual, verificou-se que a situação permanece inalterada. Em resposta encaminhada à AGENERSA, a Companhia informou que o serviço está contemplado na obra em andamento, com prazo estimado para conclusão em dezembro de 2025.

Foto 11: Lateral do tanque de floculação com infiltração.

- c) Providenciar a eliminação de infiltrações no tanque de floculação;
- d) Providenciar adequação das instalações elétricas da ETA;
- e) Providenciar bacias de contenção para armazenamento de Sulfato de Alumínio líquido dos tanques localizados no terceiro andar;

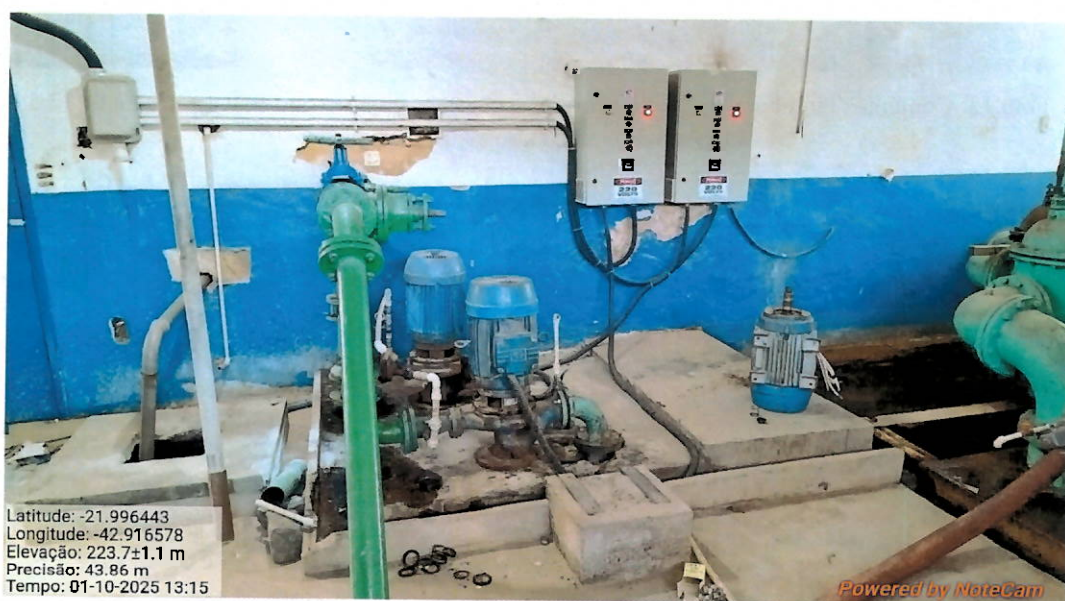
A EEAT da ETA Sapucaia é composta pelos conjuntos motobombas (20 cv, 1 + 1) que recalcam para o reservatório Centro por uma adutora metálica de DN 100 e pelos conjuntos motobombas (12,5 cv, 1 + 1) que recalcam para o reservatório São João por uma adutora metálica de DN 75.

Foto 12: Conjuntos motobombas da elevatória que abastece os bairros do centro e adjacências (potência de 20 cv cada).

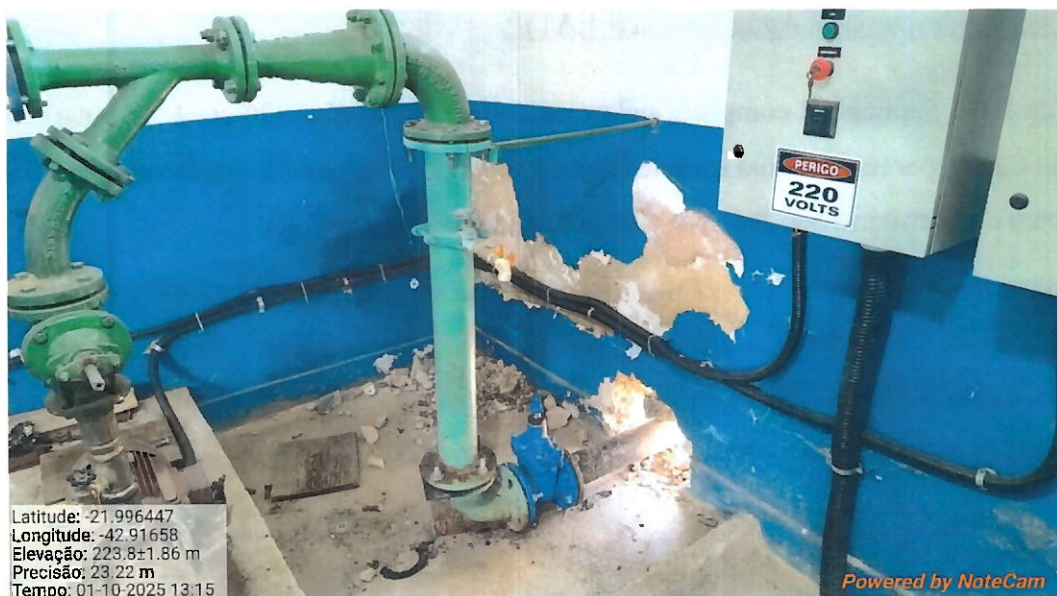
Em vistoria anterior, foi solicitada a substituição dos painéis elétricos da EEAT e a adequação elétrica das instalações da ETA. Na vistoria atual, verificou-se que os painéis foram substituídos e que as adequações nas instalações elétricas estão sendo executadas de forma gradual, tendo a Companhia informado prazo estimado para conclusão em dezembro de 2025.

Foto 13: Conjuntos motobombas da elevatória que abastece o bairro São João (potência de 12,5 cv cada) com novo quadro elétrico instalado.

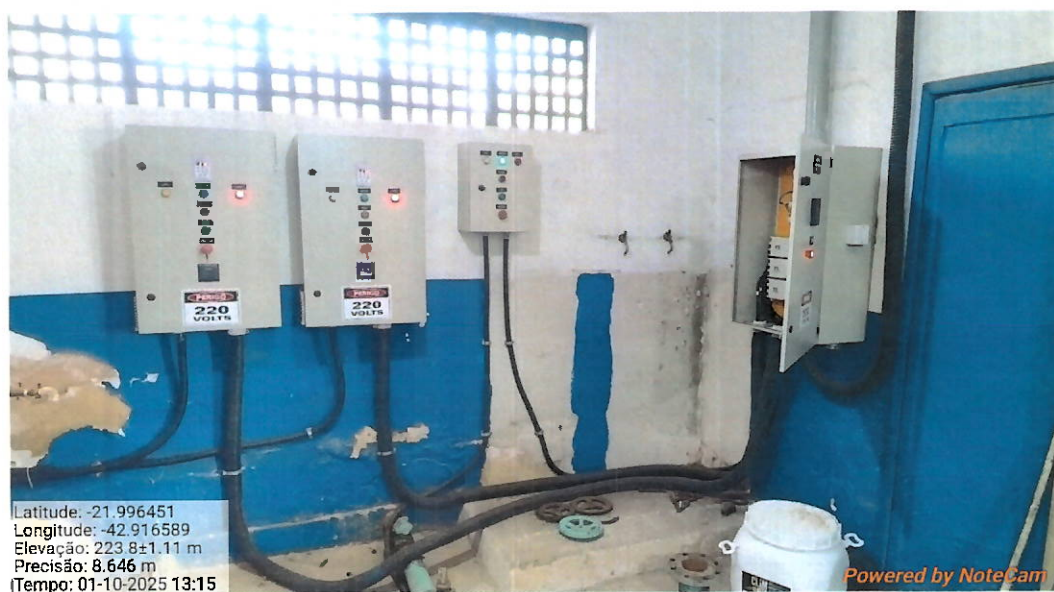
Foto 14: Novo quadro elétrico instalado.

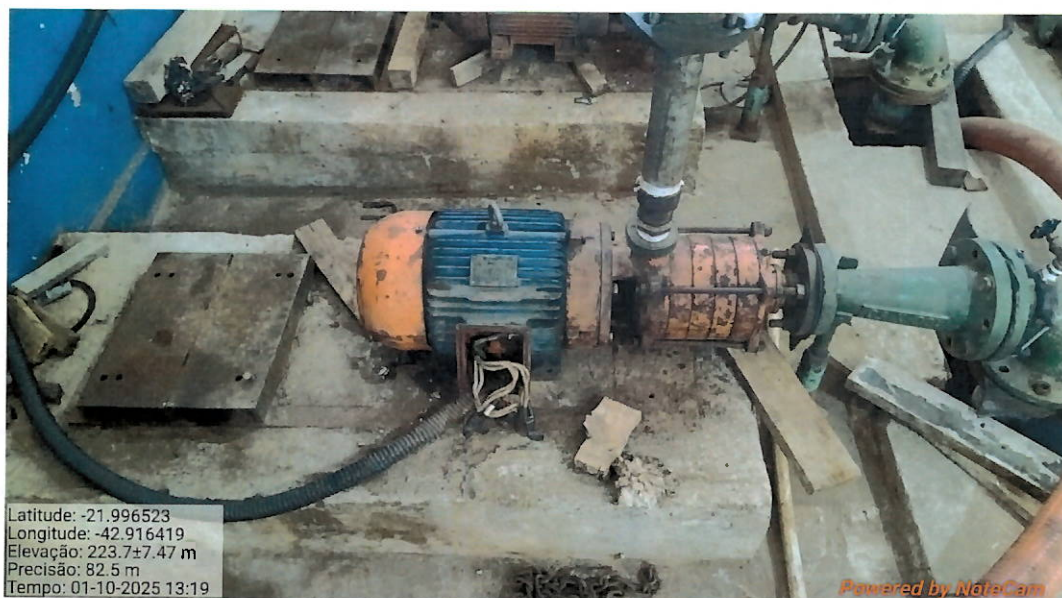
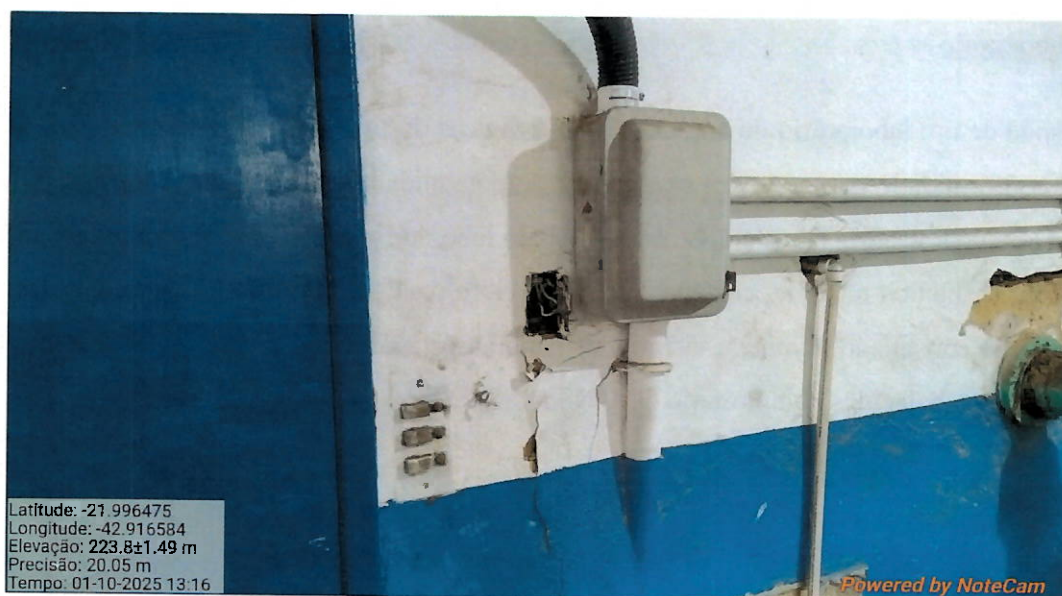
Foto 15: Necessidade de adequação elétrica (fiação exposta).

Foto 16: Necessidade de adequação elétrica (fiação exposta)..

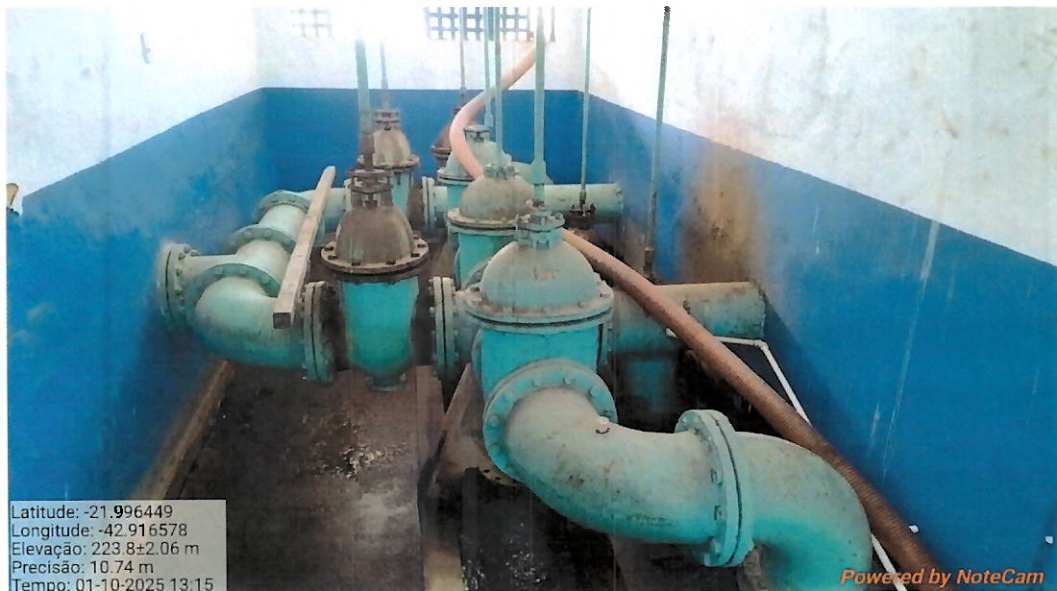
Foto 17: Barrilhete de água de lavagem dos filtros (ausência de vazamentos identificados na vistoria anterior).

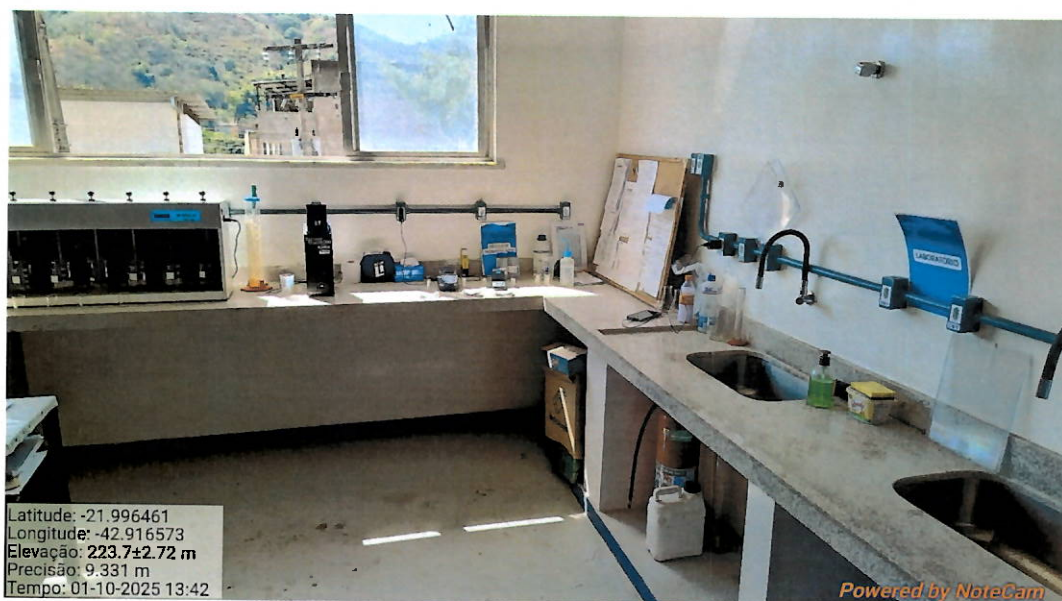
A ETA dispõe de um laboratório de análises físico-químicas destinado à realização de testes de rotina para verificar a conformidade da água com os padrões de potabilidade estabelecidos pela Portaria GM/MS nº 888/2021. Durante a vistoria constatou-se que a área do laboratório passou por reformas. As análises físico-químicas dos parâmetros turbidez, cor aparente, pH e cloro residual livre (CRL) são realizadas a cada duas horas. Conforme constatado durante a vistoria, os parâmetros analisados encontravam-se dentro dos limites de potabilidade estabelecidos pela Portaria GM/MS nº 888/2021.

Foto 18: Laboratório da ETA.

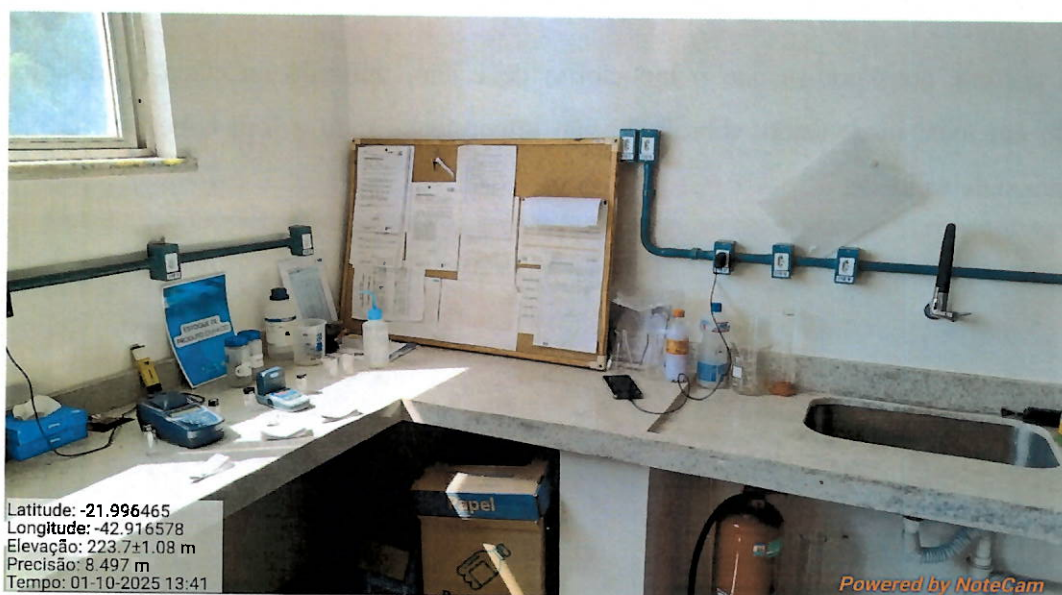
Foto 19: Bancada utilizada para realização das análises.

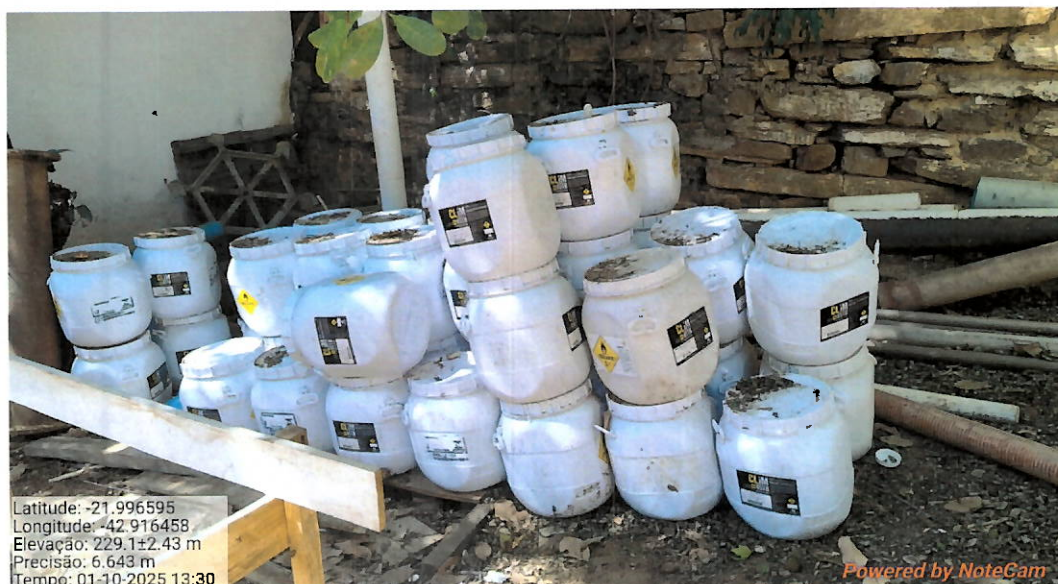
Durante a vistoria, constatou-se que o hipoclorito de cálcio, utilizado na etapa de desinfecção, estava armazenado em local inadequado, sobre solo não impermeabilizado e sem cobertura. O produto estava dentro do prazo de validade.

Foto 21: Armazenamento inadequado de hipoclorito de cálcio.

- f) Providenciar o armazenamento adequado de hipoclorito de cálcio;
- g) Providenciar guarda-corpo para reservatório elevado da ETA;
- h) Apresentar a Licença de Operação ou, na ausência desta, o protocolo de solicitação junto ao órgão competente;

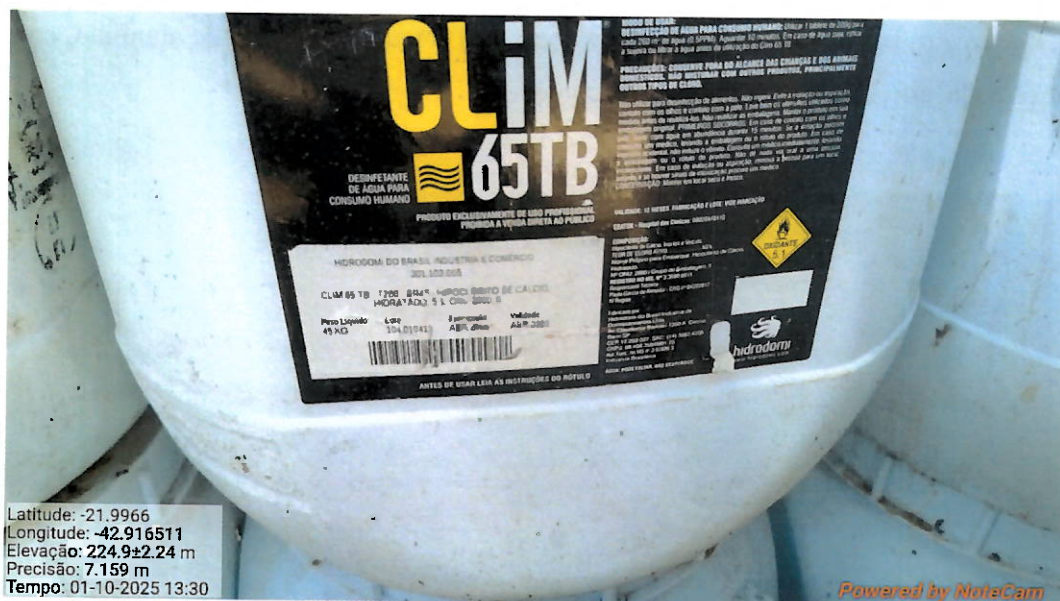
Foto 22: Produto dentro do prazo de validade.

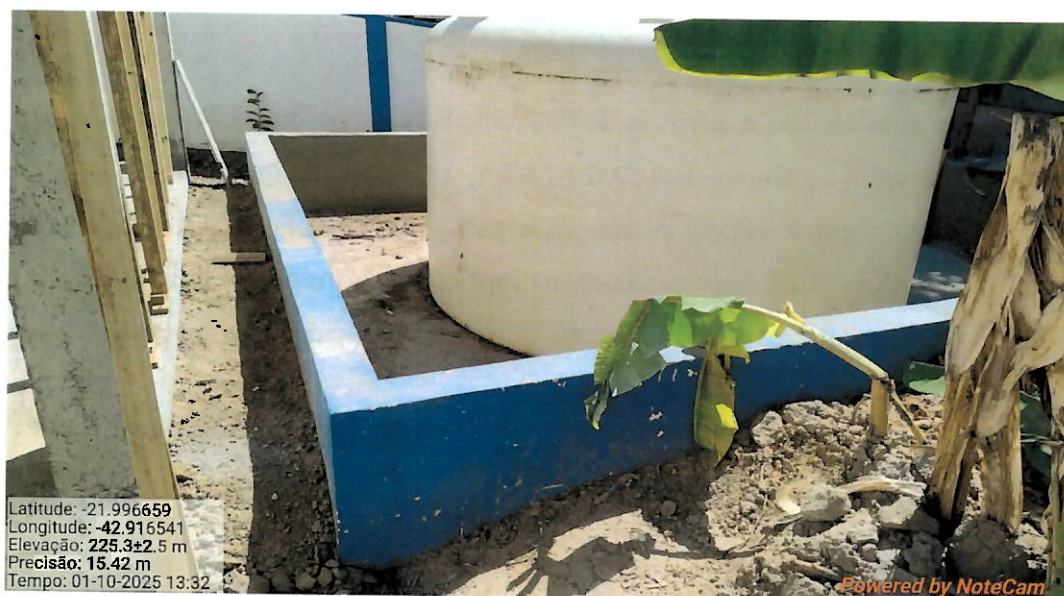
O sulfato de alumínio, utilizado na etapa de coagulação, estava armazenado em tanque sobre bacia de contenção. Tal adequação havia sido solicitada em vistoria anterior.

Foto 23: Armazenamento de sulfato de alumínio.

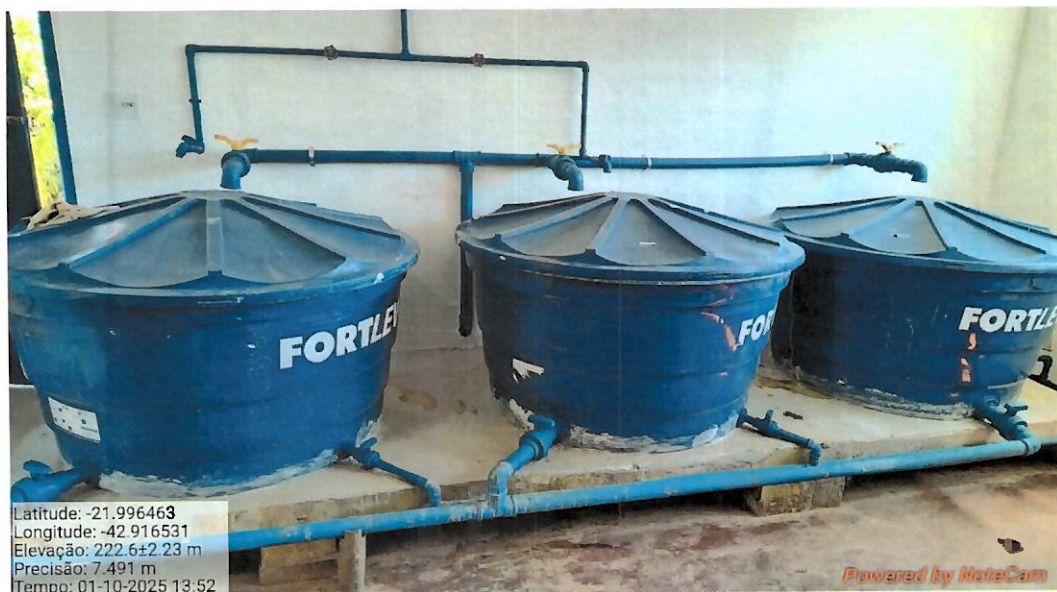
Entretanto, no terceiro pavimento da unidade, existem três tanques de sulfato de alumínio, com capacidade de 1.000 litros cada, armazenados sem bacia de contenção.

Foto 24: Armazenamento de sulfato de alumínio (ausência de bacia de contenção).

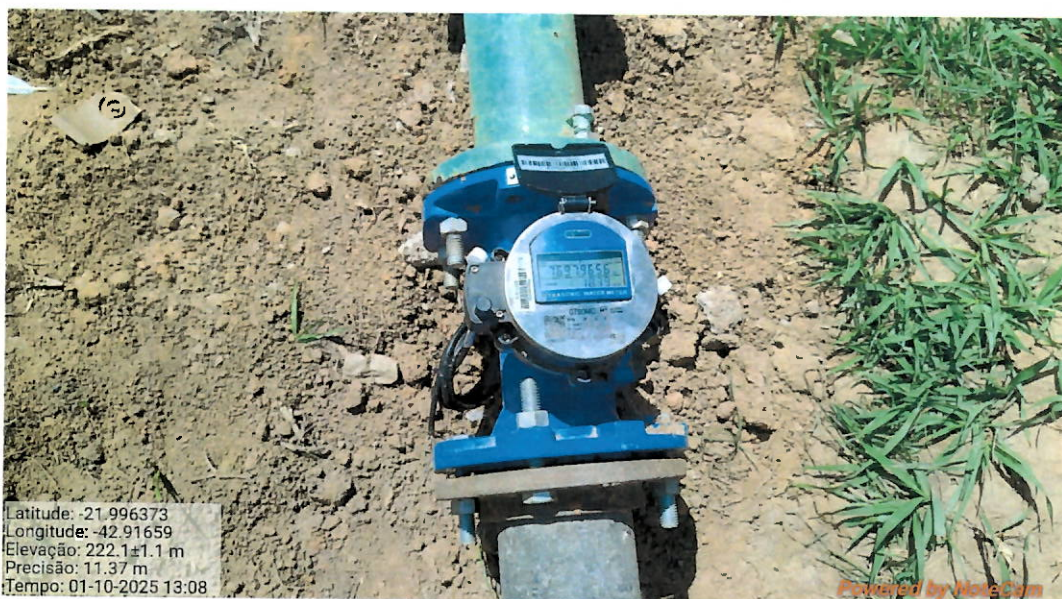
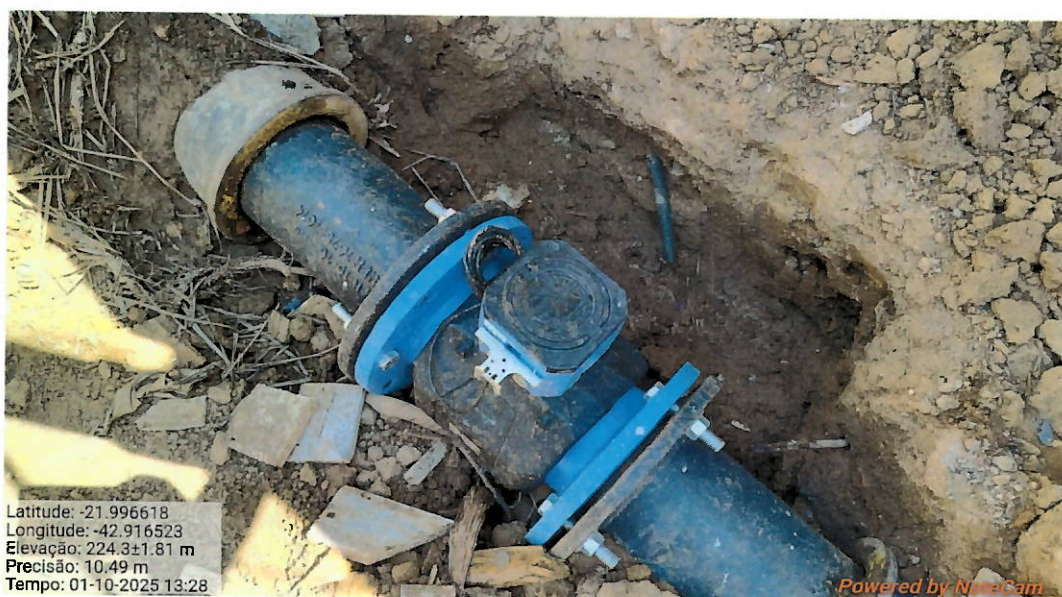
Em vistoria anterior, constatou-se a ausência de macromedidores para medição de vazão na entrada e na saída da ETA. Em resposta encaminhada à AGENERSA, a Companhia informou que os equipamentos já haviam sido adquiridos e que a instalação seria executada pela gerência local, com prazo estimado para conclusão em dezembro de 2027. Na vistoria atual, verificou-se a instalação de dois macromedidores na saída da ETA e, segundo informações obtidas, foi adquirido um terceiro equipamento que também será instalado na saída.

Foto 25: Novo macromedidor instalado na saída da ETA.

Foto 26: Novo macromedidor instalado na saída da ETA.

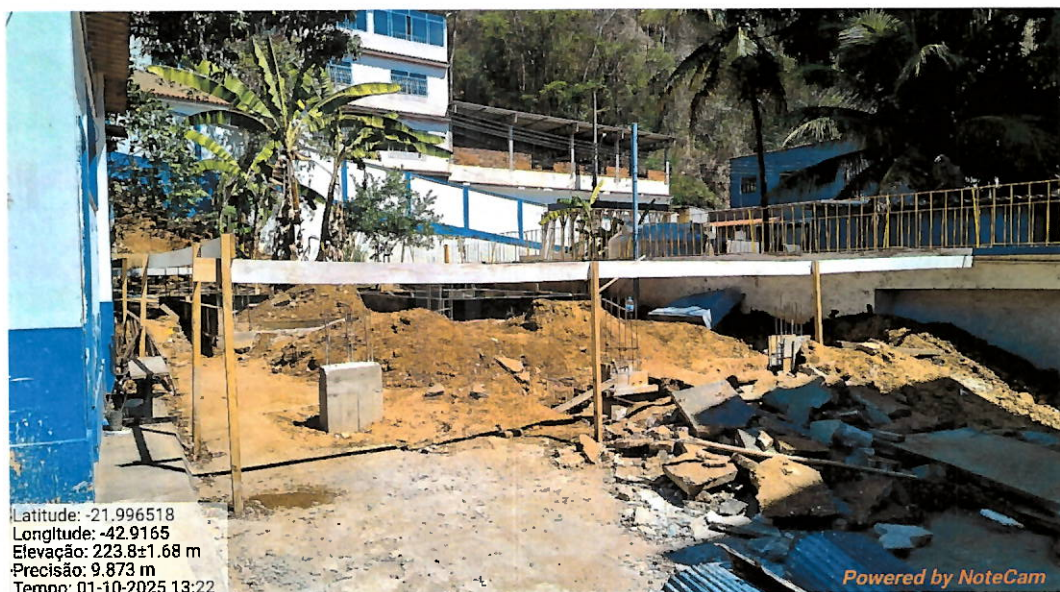
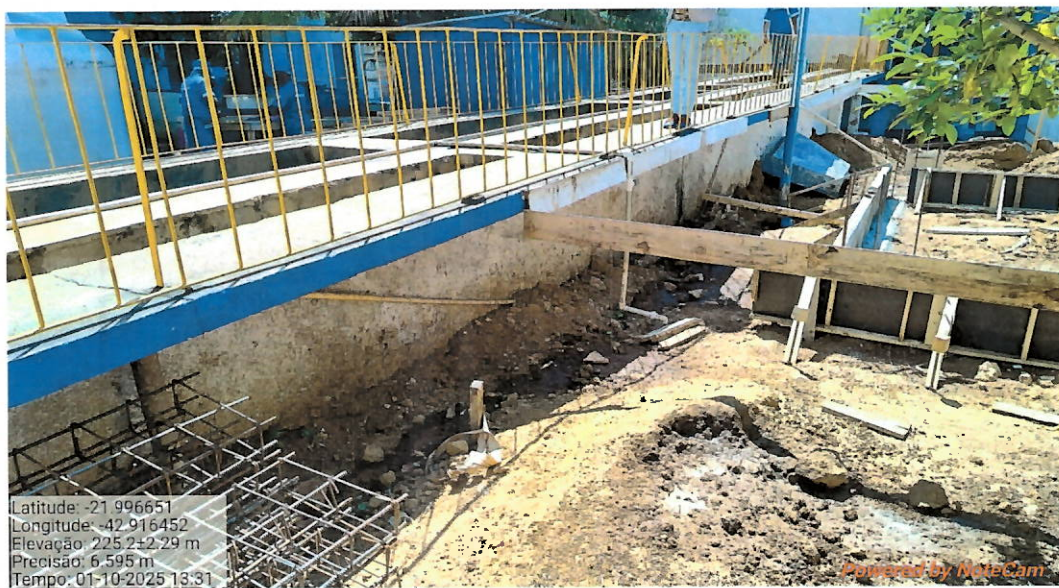
A ETA encontra-se em processo de obras de melhoria. Está sendo construído um alojamento para os funcionários, e o galpão de eletromecânica foi reformado, com adequação das instalações elétricas. Além disso, constatou-se a instalação de uma monovia para transporte de equipamentos.

Foto 27: Área externa em obras.

Foto 28: Área externa em obras.

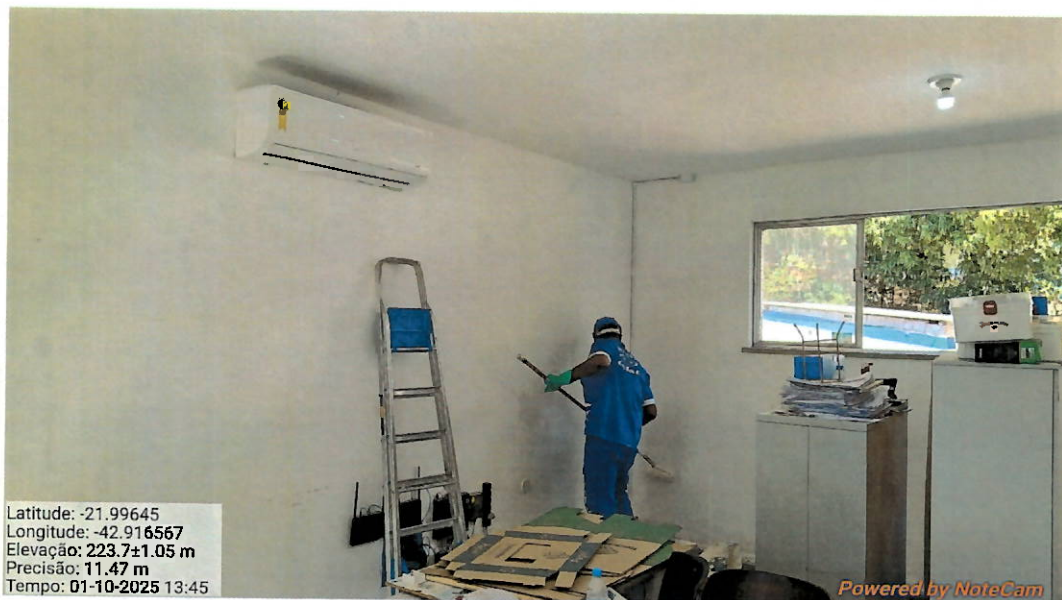
Foto 29: Área interna em obras.

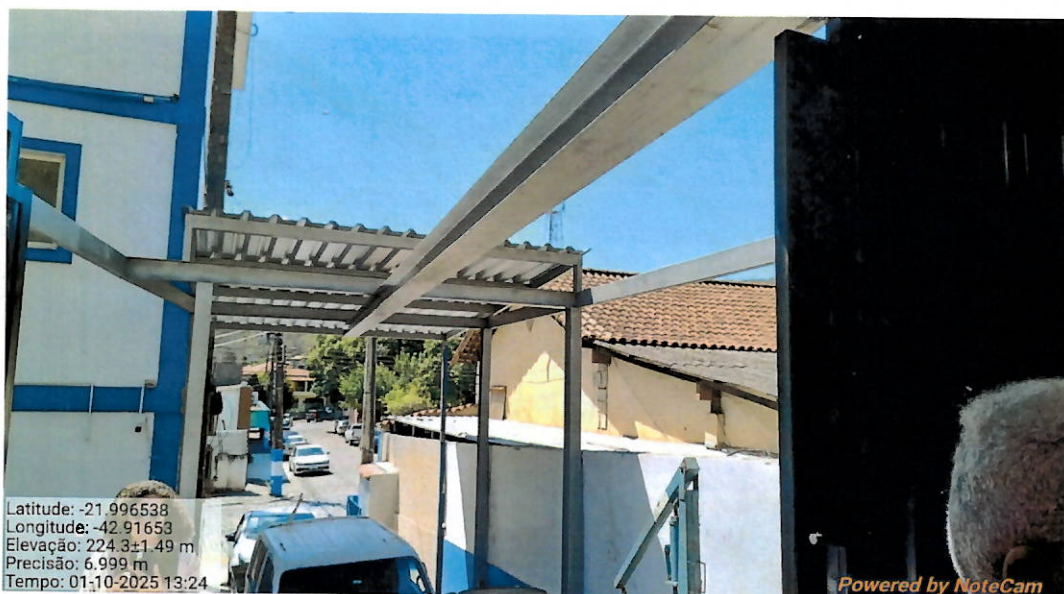
Foto 30: Monovia instalado para transporte de equipamentos.

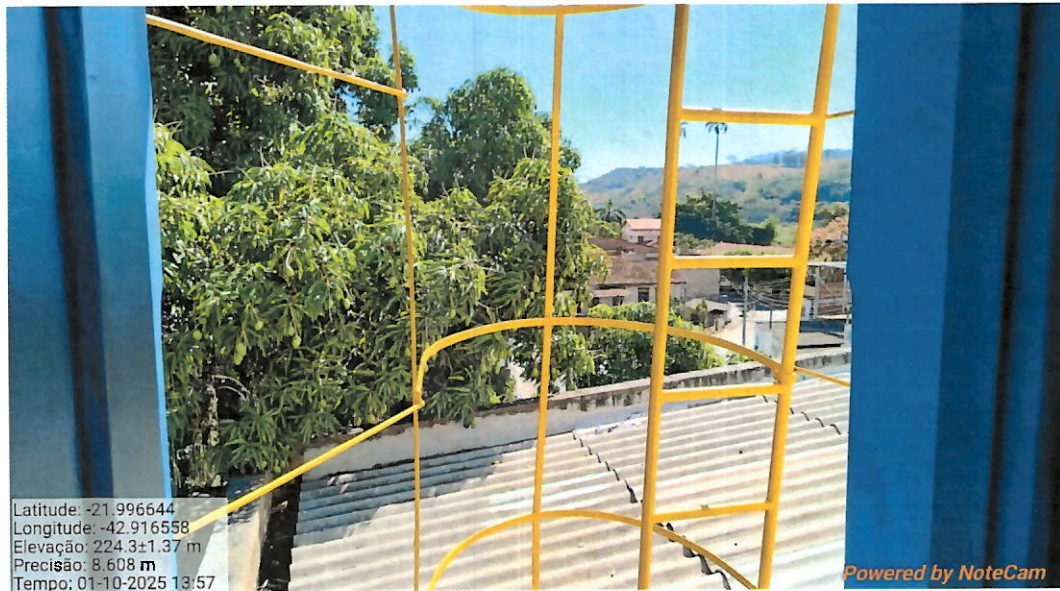
No que se refere à escada de acesso ao reservatório elevado de água para lavagem dos filtros, a Companhia realizou a adequação da escada, instalando proteção do tipo gaiola. Contudo, a parte superior do reservatório permanece sem guarda-corpo. Em resposta encaminhada à AGENERSA, a Companhia informou que o serviço está contemplado na reforma do prédio atualmente em execução.

Foto 31: Escada com gaiola de proteção.
