## RELATÓRIO DE FISCALIZAÇÃO AGENERSA/CASAN Nº 329/2024

| Local Fiscalizado | Estação de Tratamento de Água – ETA Pinheiral. | | |
| Objeto da Fiscalização | Verificar as condições de operação e conservação da Unidade. | | |

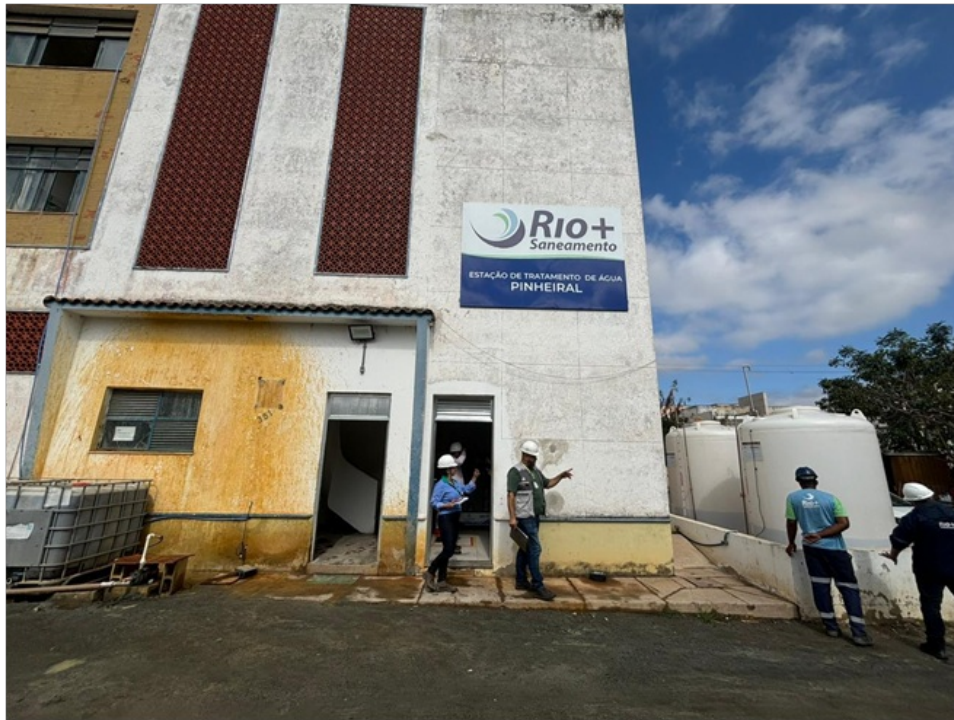
Foto 01 - Estação de Tratamento de Água Pinheiral, necessita de revitalização da pintura.

- A ETA não possui gerador de emergência;
- A ETA necessita de revitalização de pintura de todo o prédio;
- Ausência de bacia de contenção para acondicionar as bombonas de Sulfato de Alumínio;

| DESCRIÇÃO – ETA | SIM | NÃO | OBSERVAÇÕES |
|---|---|---|---|
| 32. Condições de conservação | | X | ETA precisa de revitalização da pintura. |

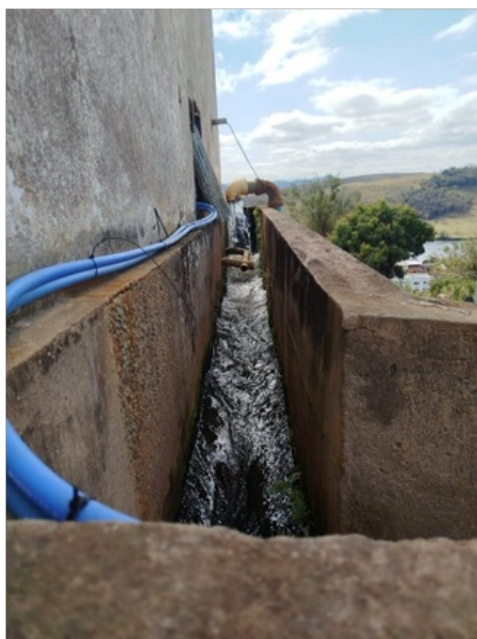
A Calha Parshall com garganta de 0,61m, é um dispositivo utilizado para medir a vazão de líquidos em canais abertos e tem duas importantes funções na ETA:

Foto 02 - Canal de chegada da água bruta na ETA

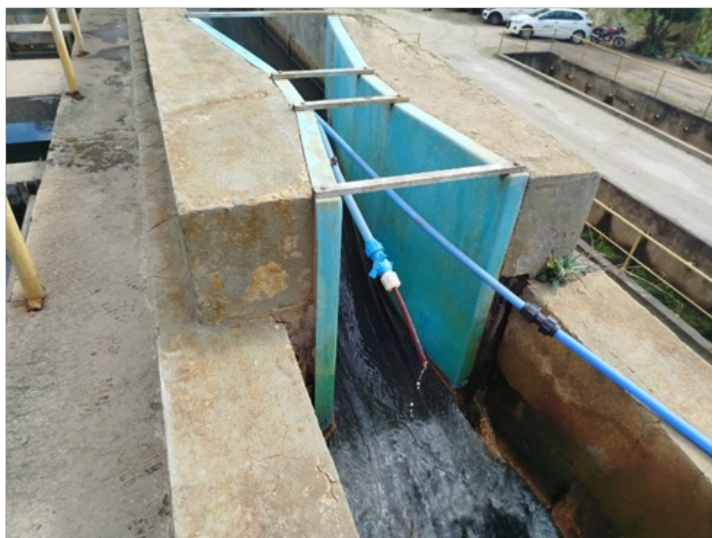
- Medir com relativa facilidade e de forma contínua a vazão de entrada de água bruta por meio de uma régua graduada específica, a Calha Parshall da ETA é dotada de Régua graduada com dupla indicação, graduação em L/s e m<sup>3</sup>/h conforme norma ASTM 1941-21, fabricada em chapa de aço inox 316 escovado.
- Atuar como misturador rápido, facilitando a dispersão do coagulante na água bruta, durante o processo de coagulação.

Foto 03–Régua graduada conforme norma

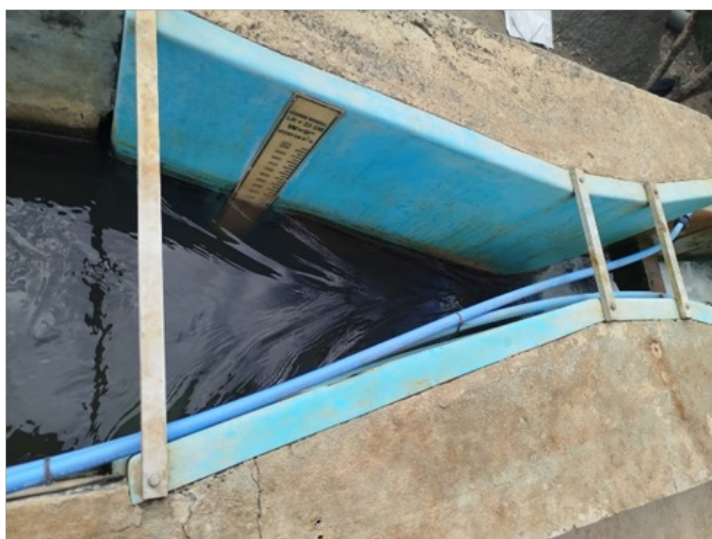
A água bruta ao passar pela Calha Parshall recebe a “ dosagem ótima do coagulante – Sulfato de Alumínio ( determinado pelo ensaio de coagulação feito no aparelho jar-test), na área de maior turbilhonamento para que o mesmo se misture rapidamente a toda a massa líquida, dando início ao processo de coagulação, na qual acontece a redução das forças repulsivas que tendem a manter separadas as partículas em suspensão. Vale enfatizar que esta é uma etapa fundamental para que as demais sejam eficientes no processo de clarificação da água e na remoção de contaminantes em geral.

Foto 04 – Ponto de adição do coagulante.ASTM 1941-21.

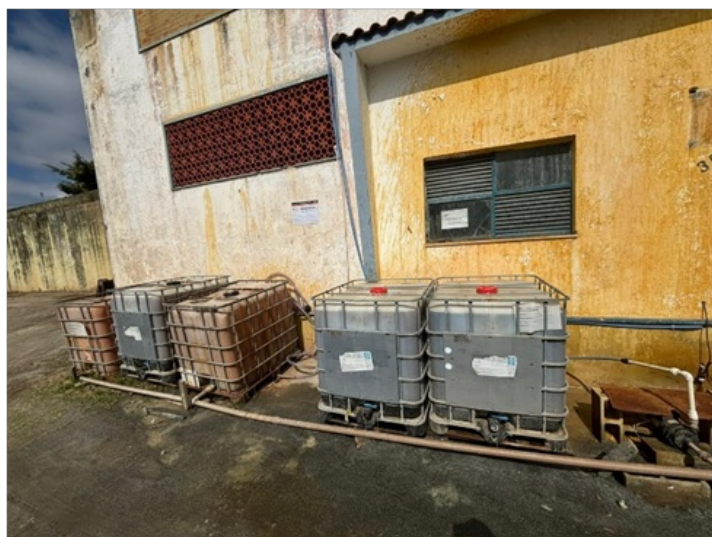
Foto 05 – Bombonas de sulfato sem bacia de contenção.

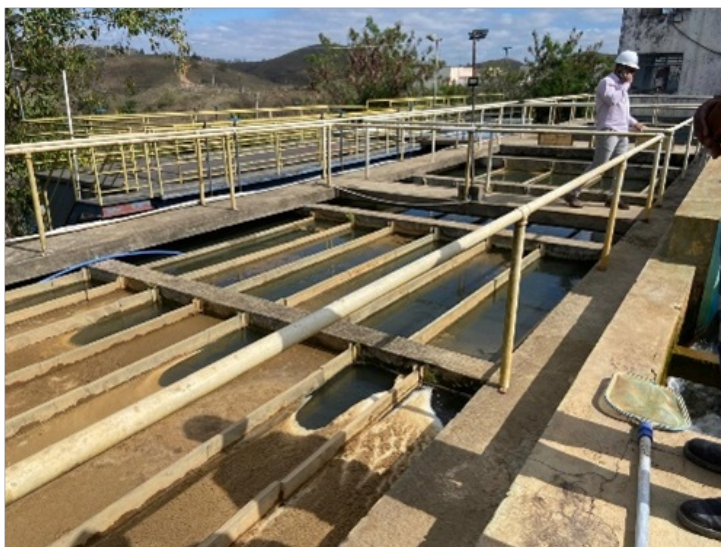
Nessa fase a Água bruta passa pelo Floculador (unidade de mistura lenta ) onde ocorre a aglutinação das partículas de impurezas coloidais, já estabilizadas pela etapa anterior, formando então flocos densos, pesados que irão se sedimentarem no fundo dos decantadores. O Floculador da ETA Pinheiral é do tipo hidráulico de fluxo horizontal. As chicanas são constituídas por placas de ardósia.

Foto 06 - Floculador

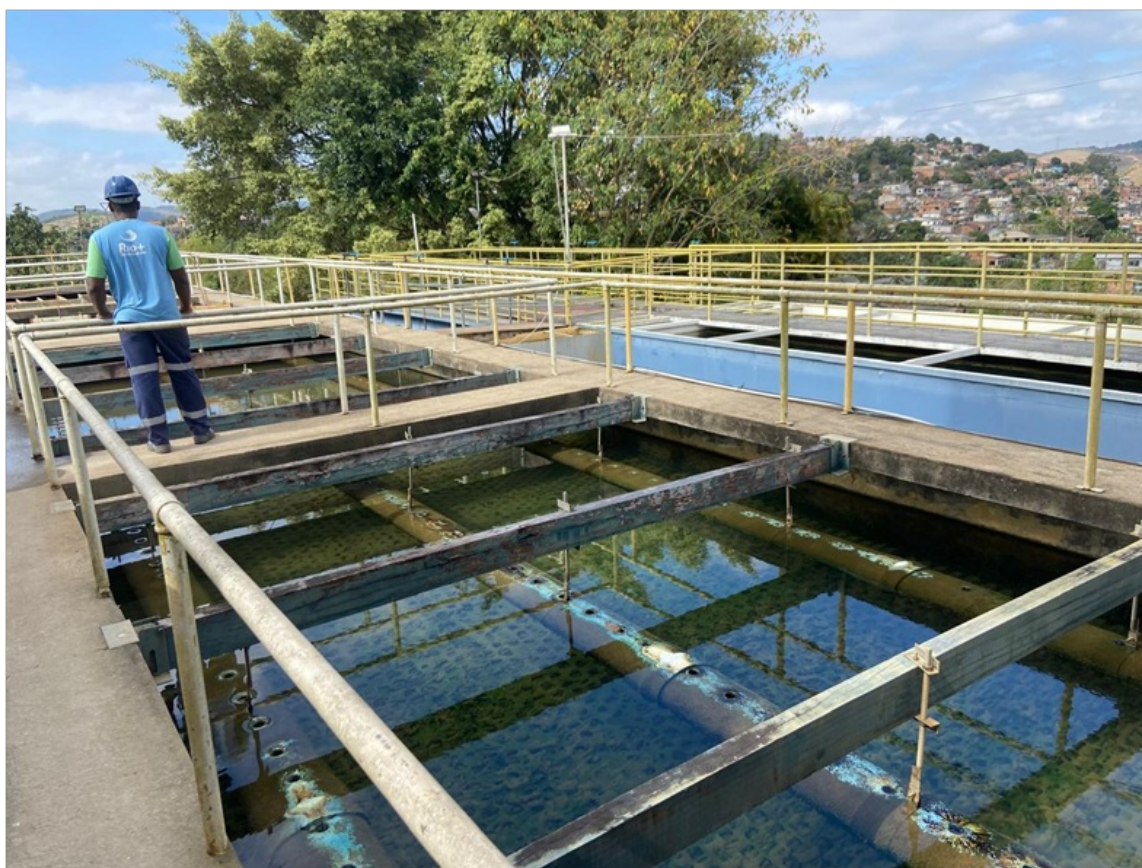
Essa etapa consiste na retirada dos flocos gerados na floculação por meio da força da gravidade. O sistema de sedimentação da ETA Pinheiral utiliza decantadores lamelares, com escoamento (fluxo) ascendente. A água floculada entra na câmara de decantação abaixo das placas paralelas através de uma abertura na parede na sua parte inferior, à medida que o fluido passa pelas lamelas, as partículas de maior densidade “escorregam” pelas mesmas, em sentido oposto ao da água e acabam se depositando no fundo do decantador. São classificados como decantadores de alta taxa. A coleta da água decantada na superfície é feita por calha coletora.

Foto 07 – Decantador lamelar de concreto armado.

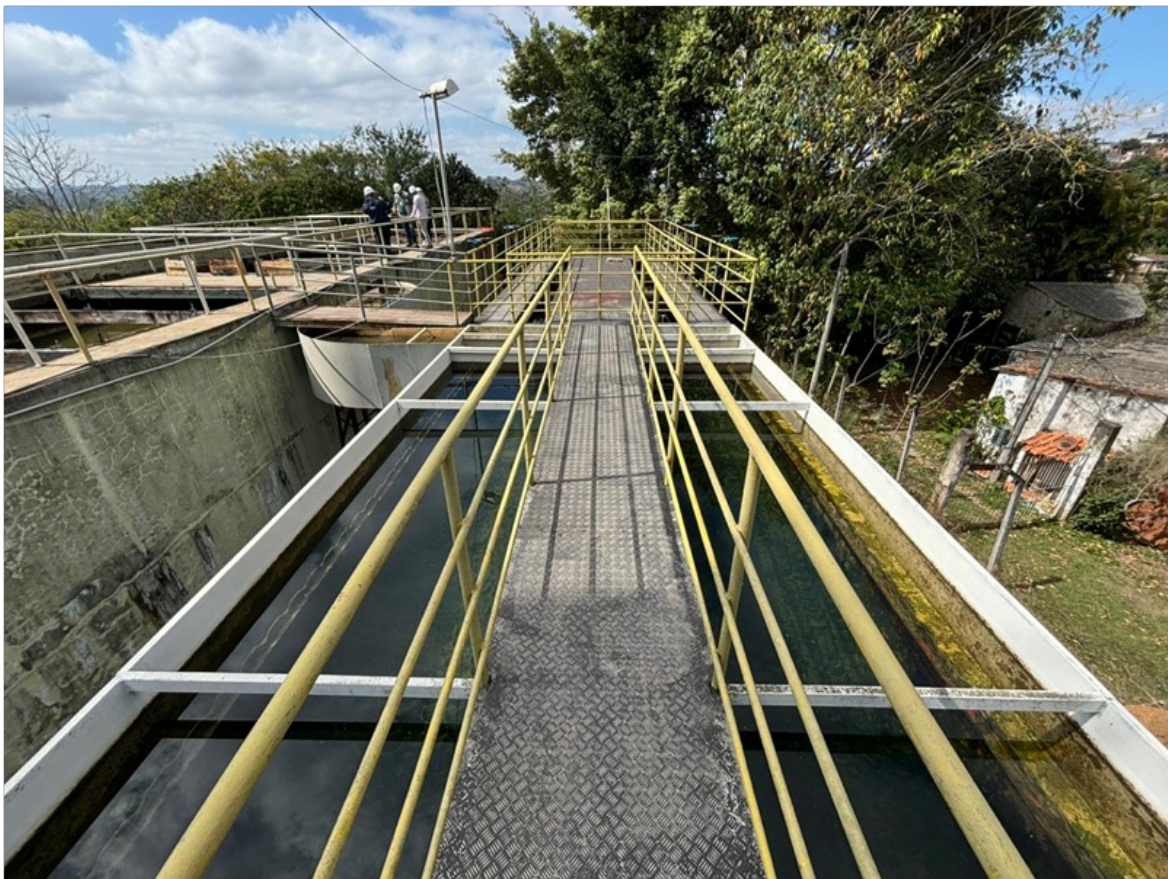
Foto 08– Decantador lamelar do Módulometálico.

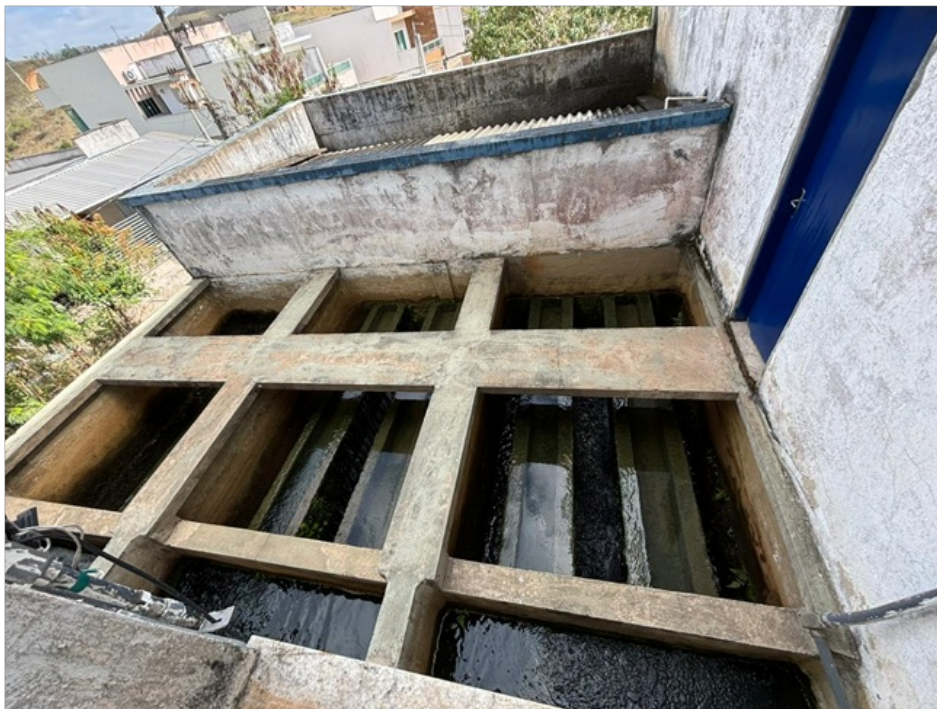
Foto 09 – Bateria de filtros da Unidade de concreto armado necessitando de substituição do leito filtrante e de guarda-corpo.

| DESCRIÇÃO – ETA | SIM | NÃO | OBSERVAÇÕES |
|---|---|---|---|
| 08. Filtro ( estado de conservação ). | | X | Leito filtrante necessita ser trocado e adicionado a camada de Carvão Antracito.<br>As duas baterias de filtros necessitam de guarda-corpos. |

- As duas baterias de filtros necessitam de substituição do leito filtrante e de guarda-corpos;
- Ausência de geobag e de qualquer outro tipo de tratamento do lodo gerado na ETA;

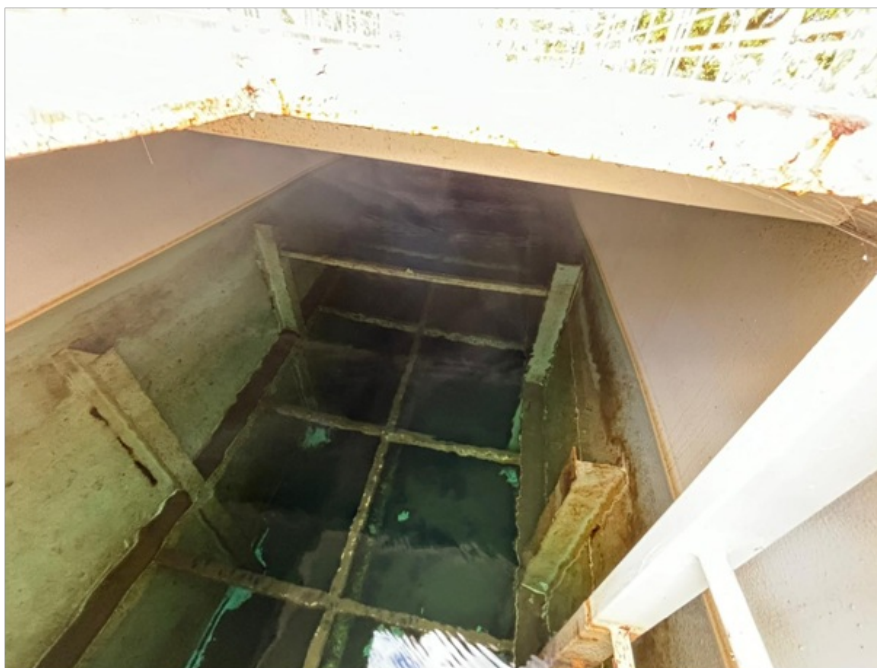
Foto 10 – Bateria de filtros do modulo metálico necessitando de substituição do leito filtrante

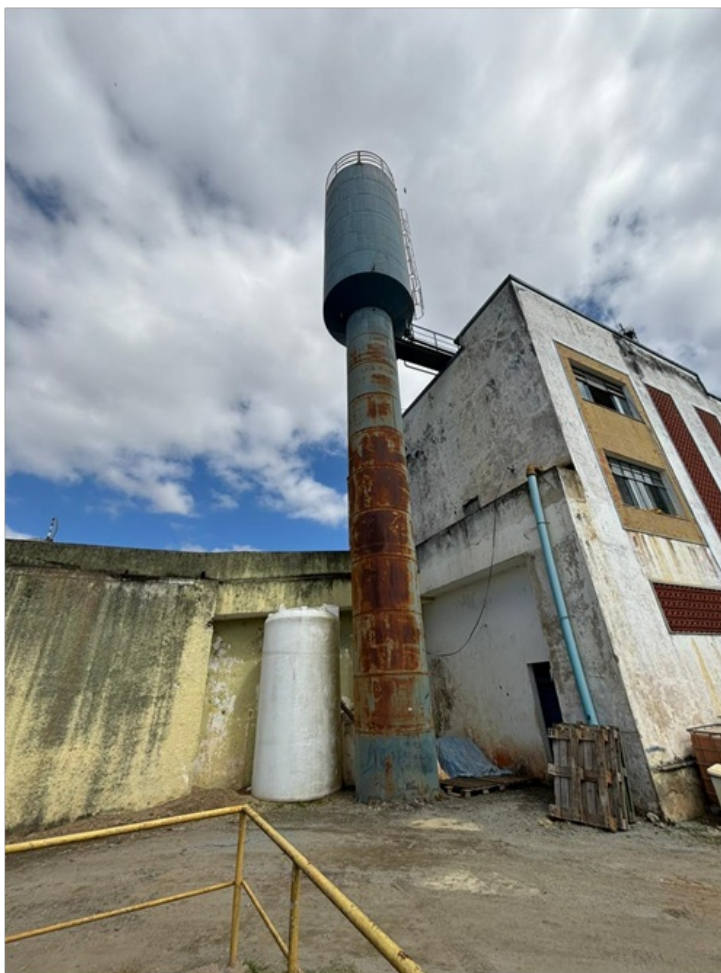
Foto 11- Reservatório elevado para lavagem dos filtros necessitando de reforma.

- Janela da sala dos Operadores com vedação improvisada;
- Cercamento da ETA precisando de reforma;
- Reservatório elevado utilizado para armazenar água para lavagens dos filtros, precisa urgentemente de reforma.

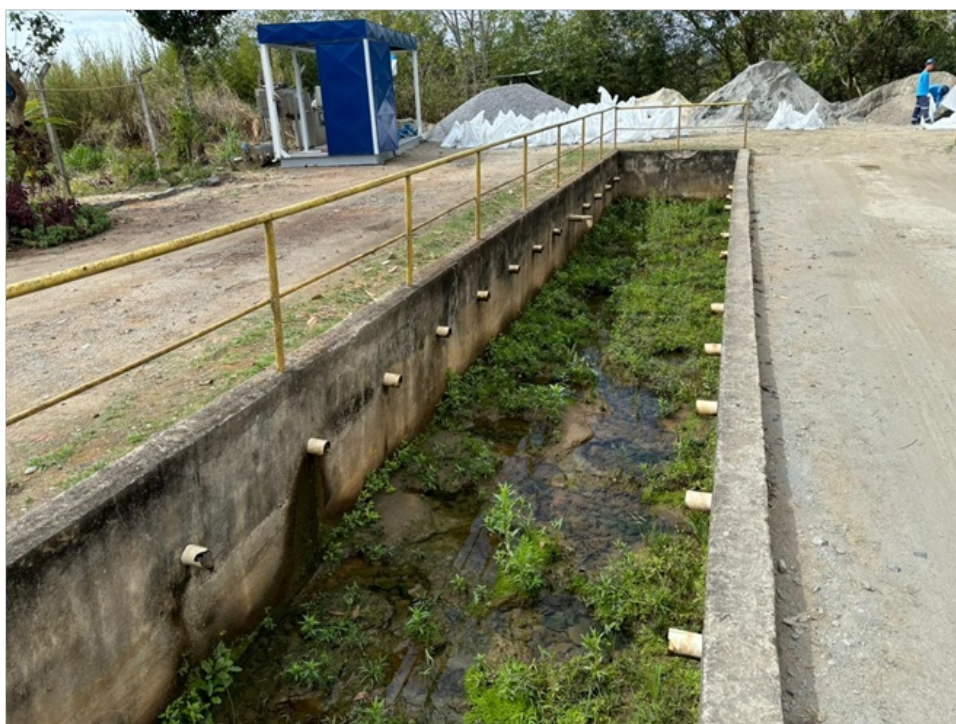
A E.T.A Pinheiral não apresenta tratamento do lodo produzido, este por sua vez é direcionado para um espaço destinado a colocação do geobag. Na ausência do mesmo o lodo segue direto para a rede de drenagem, chegando ao Rio Paraíba do Sul sem nenhum tratamento. A quantidade de lodo está ligada diretamente a qualidade físico-química encontrada na água bruta e dos produtos químicos que são utilizados durante o sistema de potabilização e limpeza dos decantadores, lavagem dos filtros e floculadores. Assim, o volume gerado passa a ser proporcional a dosagem de coagulantes utilizada no processo que podem variar entre 0,2 a 5% do volume total da estação. É importante destacar que a legislação atual está limitando, e por vezes proibindo a prática de lançamento de lodo diretamente em corpos hídricos ou em sistema de galerias de águas pluviais, visto que, o lodo proveniente das ETA's é classificado como resíduo sólido segundo a Política Nacional de Resíduos Sólidos Lei 12.305/10 e a NBR 10.004/871 que determinam diretrizes para a reutilização ou reciclagem desses lodos, estando proibido o lançamento de forma "in natura" nos corpos d'água.

Foto 12 – Espaço destinado para o geobag, encontra-se sem o mesmo.

| DESCRIÇÃO – ETA | SIM | NÃO | OBSERVAÇÕES |
|---|---|---|---|
| 09. Lodo ( tratamento ) | | X | Lançamento na drenagem pluvial, sem nenhum tratamento. |

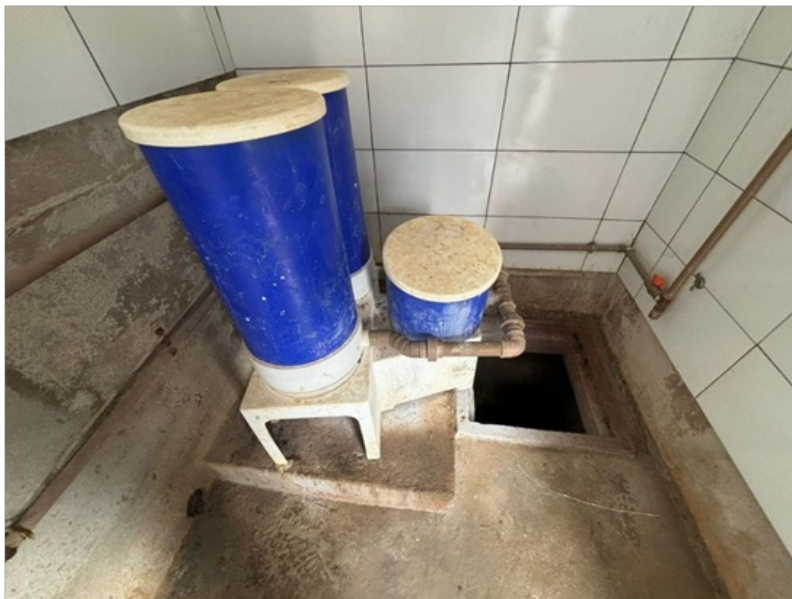
Os produtos (agentes químicos ) usados para a realização da desinfecção da água da ETA Pinheiral ,são o Hipoclorito de sódio ( gerado através de um gerador, instalado na ETA) e o hipoclorito de cálcio ( pastilhas ).

Foto 13 – Sistema de cloração – Hipoclorito de cálcio.

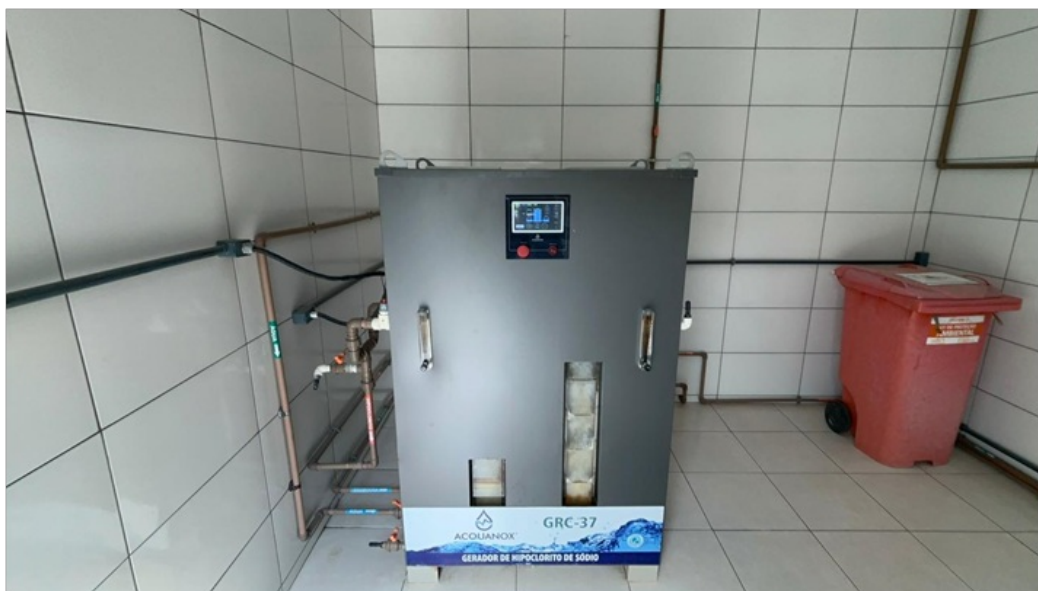
Foto 14 – Sistema de cloração – Gerador de Hipoclorito de sódio.

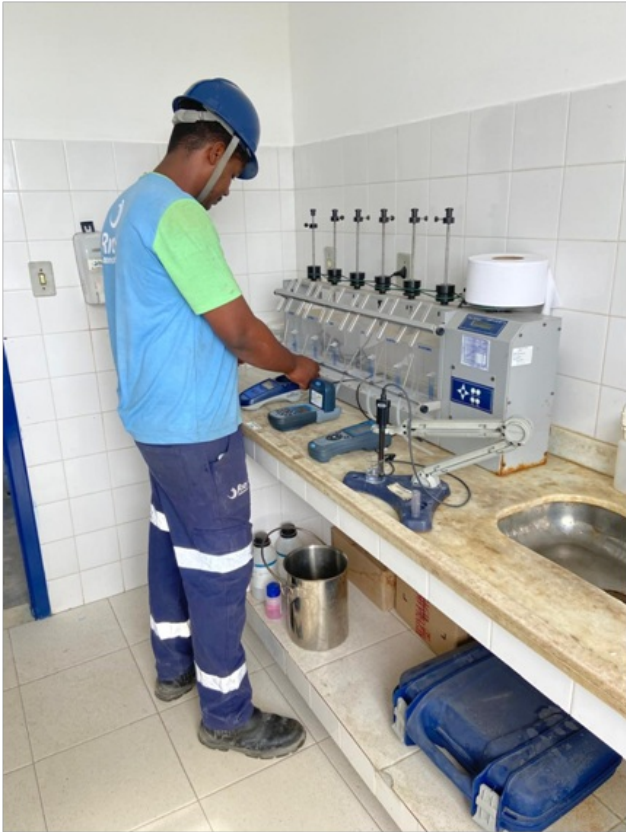
Para conclusão do processo de tratamento de água e garantia de sua potabilidade para liberação ao consumo humano, são realizadas na Unidade, análises físico-químicas de duas em duas horas dos parâmetros: pH, Cloro residual, cor, ferro e turbidez. A análise bacteriológicaé feita semanalmente por empresa terceirizada.

Foto 15 – Laboratório Operacional da ETA.

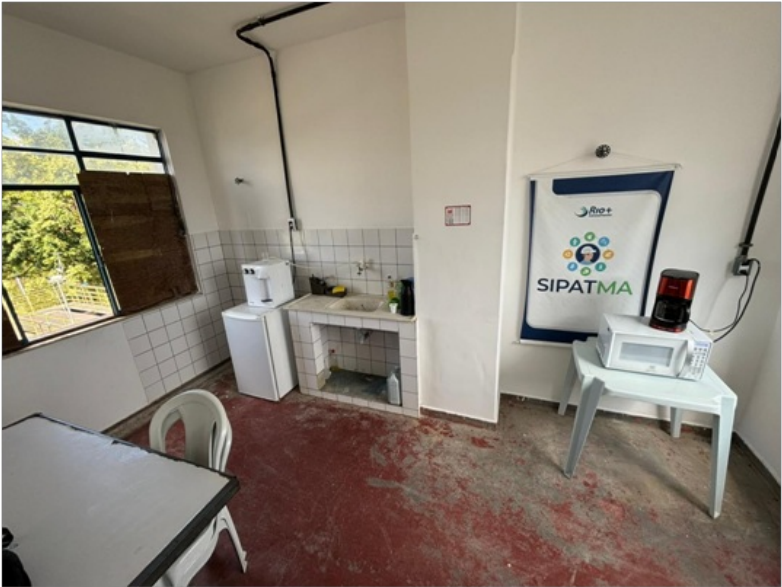
Foto 18 – janela com vedação improvisada na sala dos operadores.

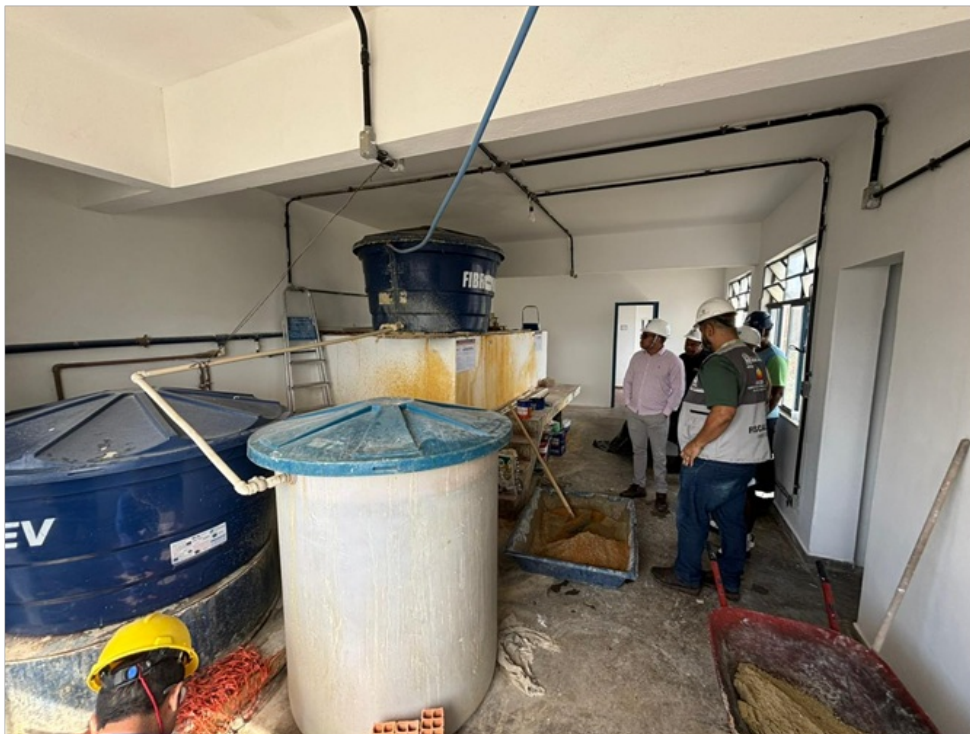
Foto 19 – Casa de química sendo reformada.

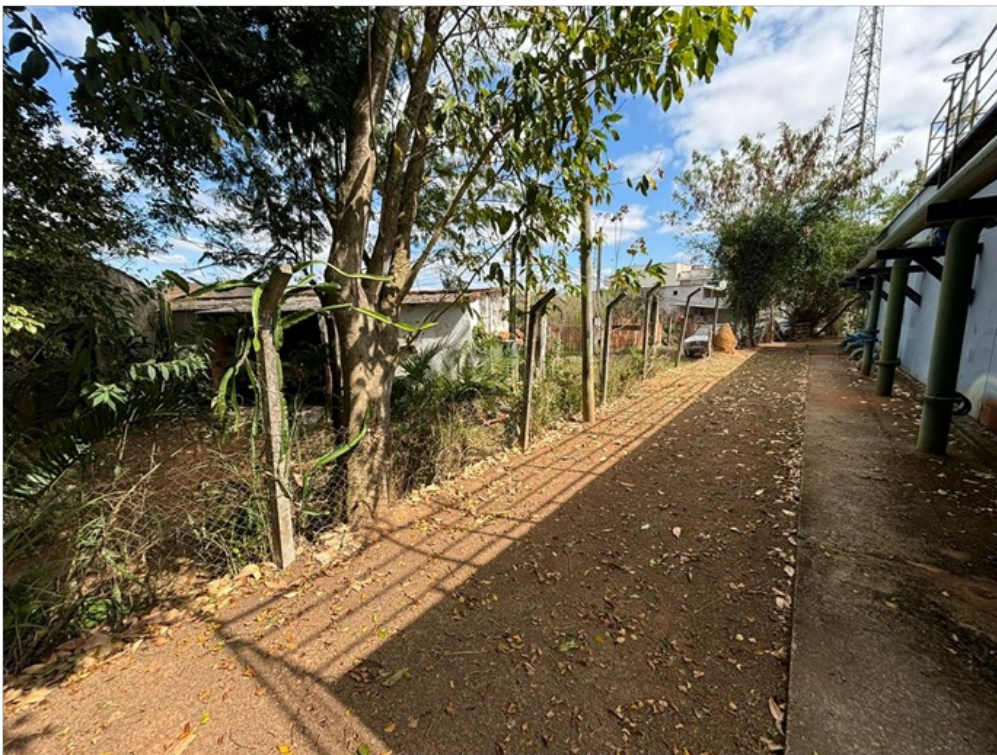
Foto 20 – Cercamento da ETA precisando de reforma.

| DESCRIÇÃO – ETA | SIM | NÃO | OBSERVAÇÕES |
|---|---|---|---|
| 02. Cercado e isolado | | X | Cercamento precisa de reforma. |
