RELATÓRIO DE FISCALIZAÇÃO

| 1 - RF AGENERSA/CASAN Nº 331/2025 | | RF - Emergencial ( ) Programado (P) À Distância ( ) | |
| 8 – OBJETIVO DA FISCALIZAÇÃO: Verificar as condições de operação e manutenção da unidade. | | | |
| 10 – DESCRIÇÃO DOS FATOS RELEVANTES NA FISCALIZAÇÃO:<br><br>No dia 02 de outubro de 2025, a equipe de fiscalização da AGENERSA realizou Vistoria Anual Programada na Estação de Tratamento de Água (ETA) Nossa Senhora Aparecida, em cumprimento ao disposto no artigo 2º da Deliberação AGENERSA nº 4216/2021, referente ao processo SEI-480002/000800/2025. Durante a vistoria, os técnicos da AGENERSA foram acompanhados pelo Sr. Wanderson Dias. | | | |

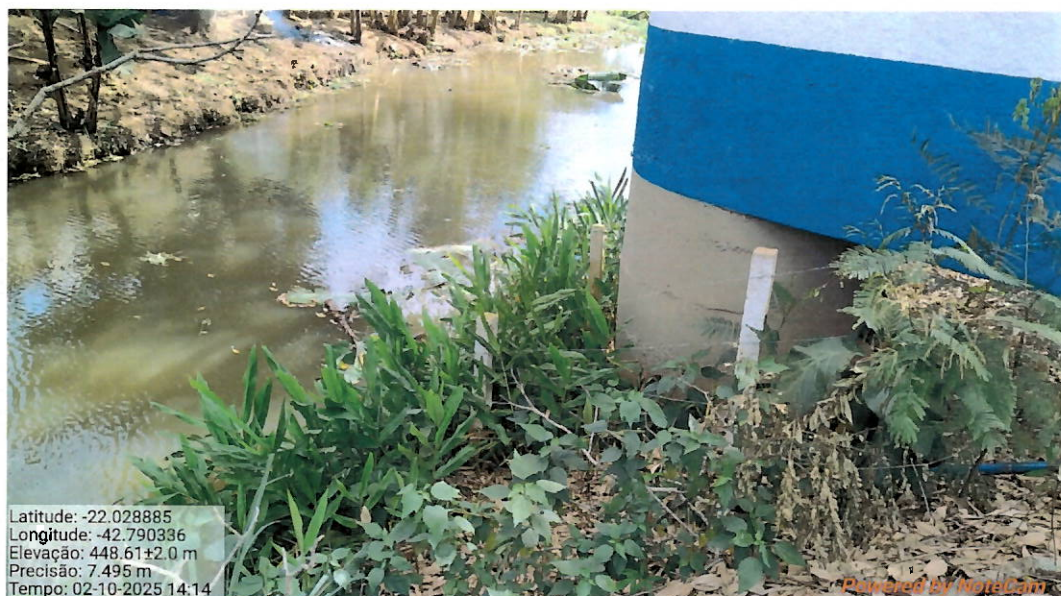
Durante a vistoria foi constatado que a área de captação está devidamente cercada, entretanto, não há placa de identificação do manancial, nem aviso indicando que o mesmo é utilizado para o abastecimento humano. Em resposta encaminhada à AGENERSA, a companhia informou que está em processo de fabricação das placas, com prazo estimado para conclusão em dezembro de 2025.

Foto 1: Ponto de captação – Rio Santa Rita (ausência de placa de identificação do manancial, com aviso indicando que o mesmo é utilizado para o abastecimento humano) .

- a) Providenciar placa de identificação do manancial com aviso indicando seu uso para abastecimento humano e proibição de banho;
- b) Providenciar bacias de contenção para armazenamento de Sulfato de Alumínio líquido;
- c) Providenciar gaiola de proteção para escada;
- d) Apresentar a Licença de Operação ou, na ausência desta, o protocolo de solicitação junto ao órgão competente;
- e) Apresentar e manter na ETA o Plano de Contingência;
- f) Apresentar e afixar na ETA os Mapas de Risco de cada setor (laboratório, área de armazenamento de produtos químicos, EEAT, etc.).

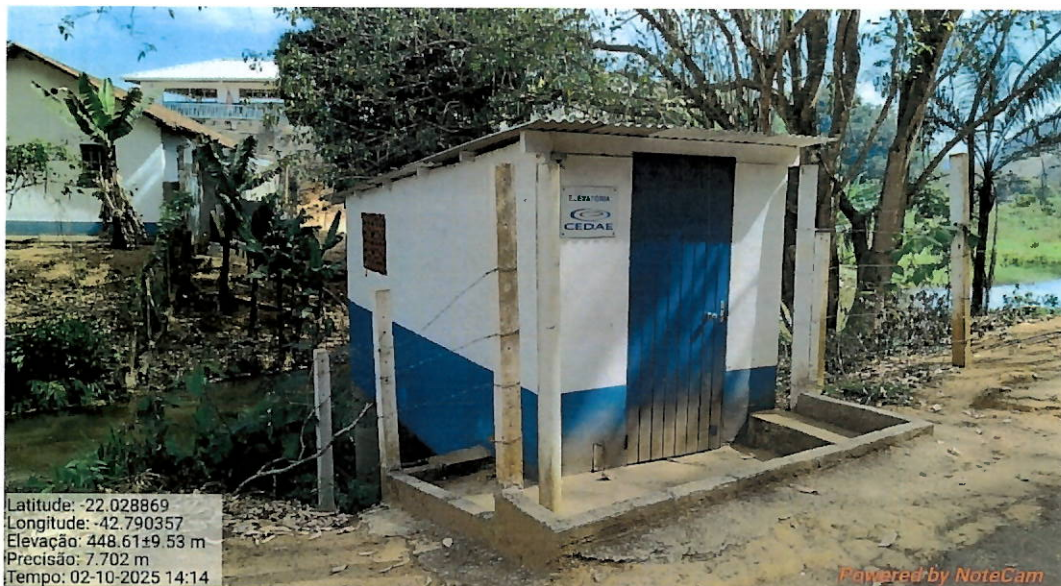
A EEAB é composta por duas bombas de 10 cv cada, uma em operação e outro reserva. Foi constatado que a EEAB estava funcionando adequadamente.

Foto 2: Estação Elevatória de água Bruta.

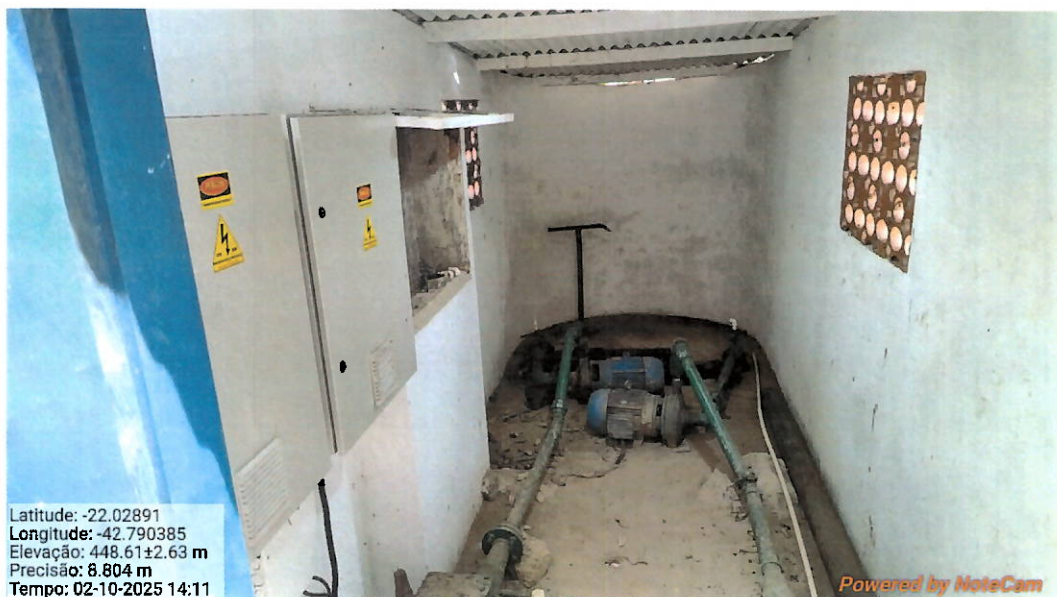
Foto 3: Painéis elétricos e bombas da unidade de captação (10 cv cada).

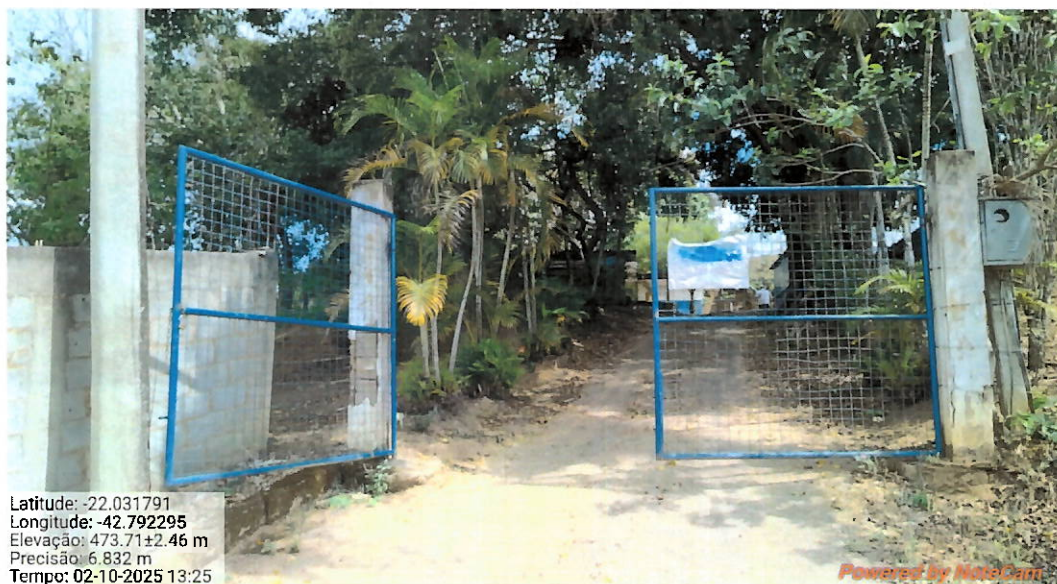
A via de acesso à ETA encontrava-se em boas condições de conservação. A unidade está cercada, identificada e dispõe de sistema de proteção contra descargas atmosféricas (SPDA). Contudo, não foram observados mapas de risco afixados nas dependências da ETA.

Foto 4: Entrada da ETA.

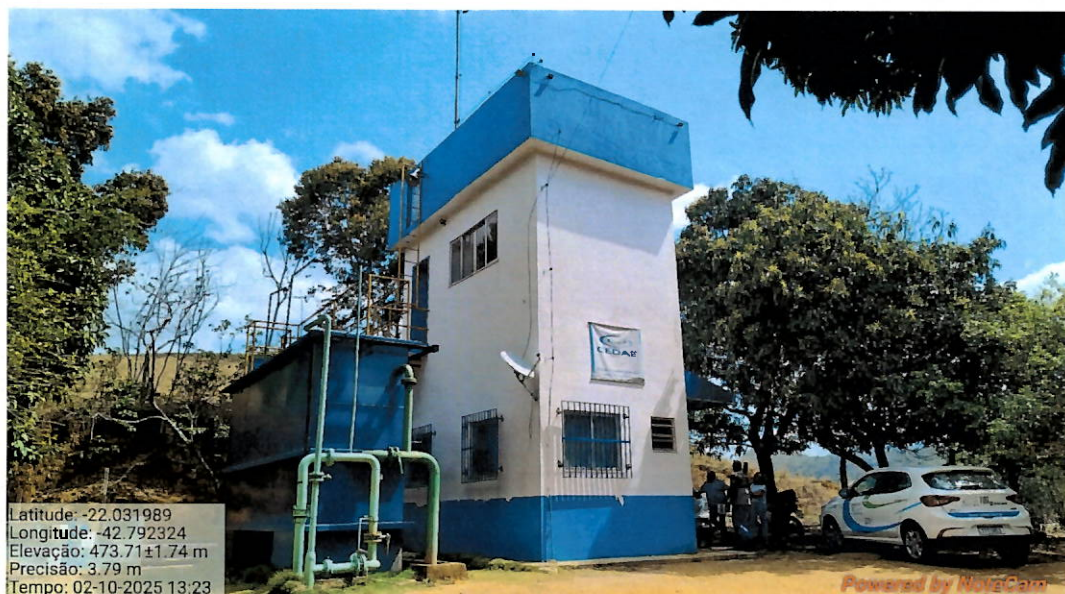
Foto 5: ETA Nossa Senhora Aparecida.

A ETA Nossa Senhora Aparecida possui vazão média de tratamento de 4 L/s e adota o processo convencional, composto pelas etapas de coagulação, floculação, decantação, filtração e desinfecção. A desinfecção é realizada por meio de cloração, utilizando-se hipoclorito de cálcio como agente desinfetante. A estrutura é composta por um floculador mecânico, um decantador e um filtro. A limpeza das estruturas é realizada uma vez por mês.

Durante a vistoria, verificou-se que as estruturas do sistema de tratamento estavam em boas condições de operação e manutenção, apresentando funcionamento regular e nível de conservação compatível com os requisitos técnicos aplicáveis.

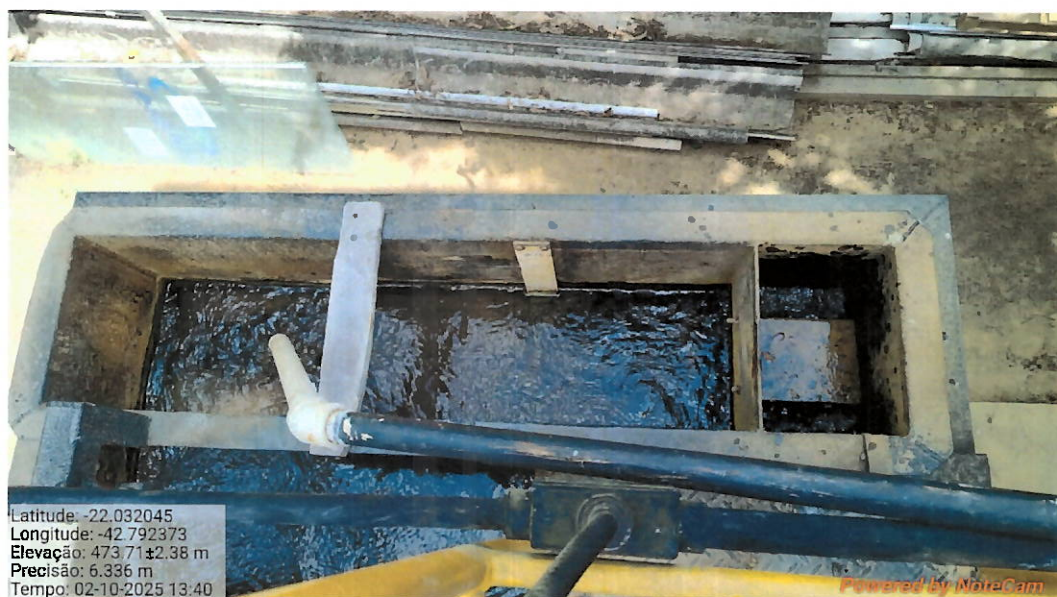
Foto 6: Entrada de água bruta na ETA com aplicação de coagulante sulfato de alumínio.

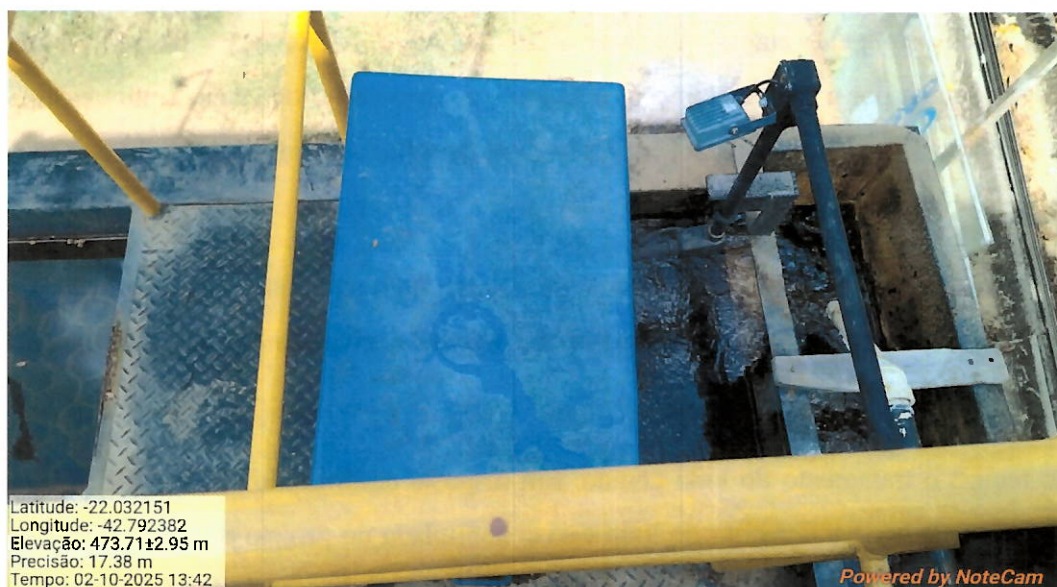
Foto 7: Floculador mecânico.

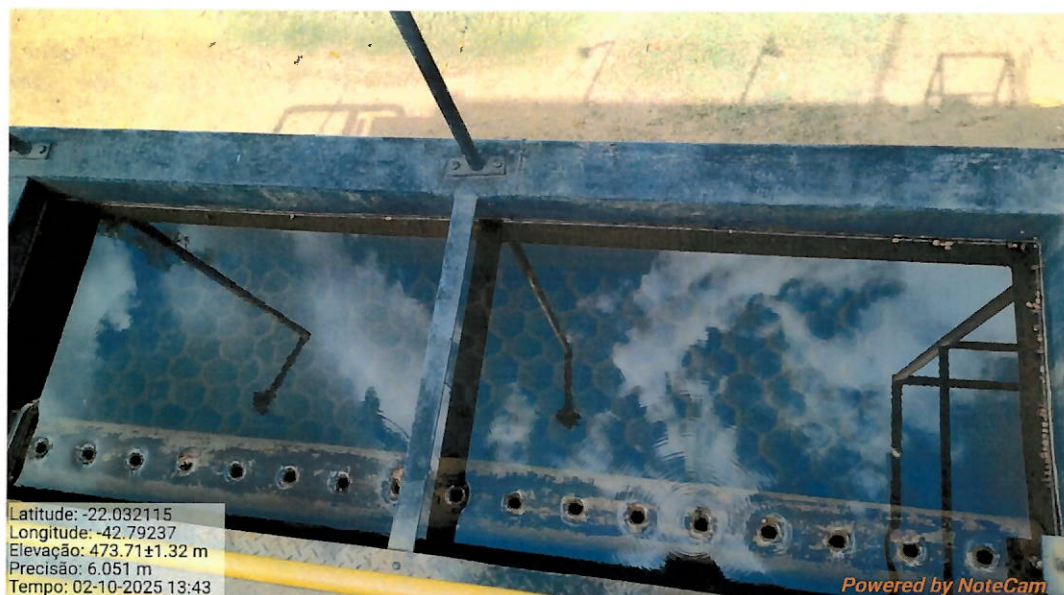
Foto 8: Decantador.

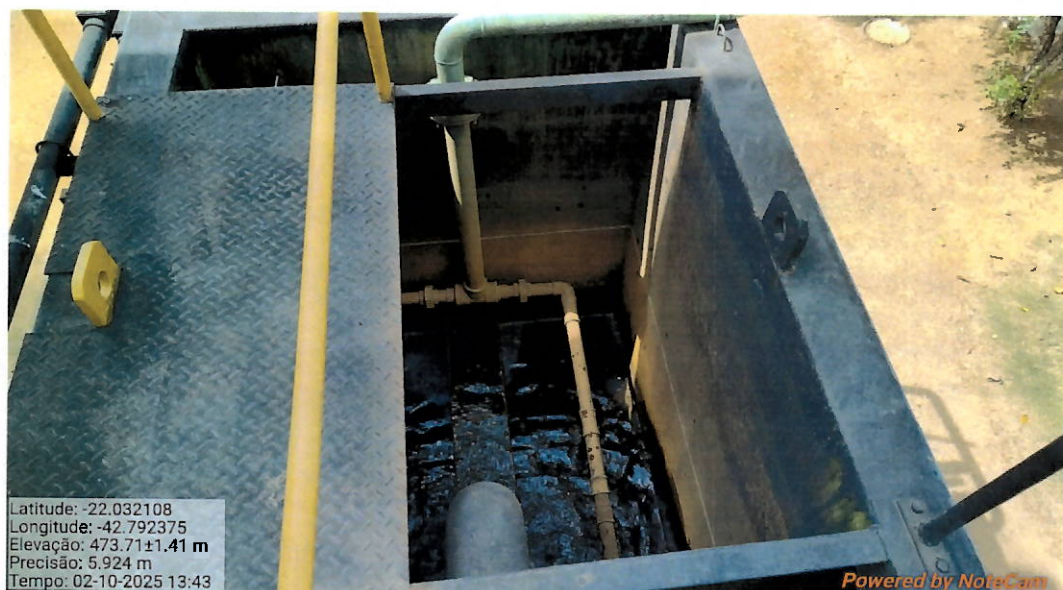
Foto 9: Filtro.

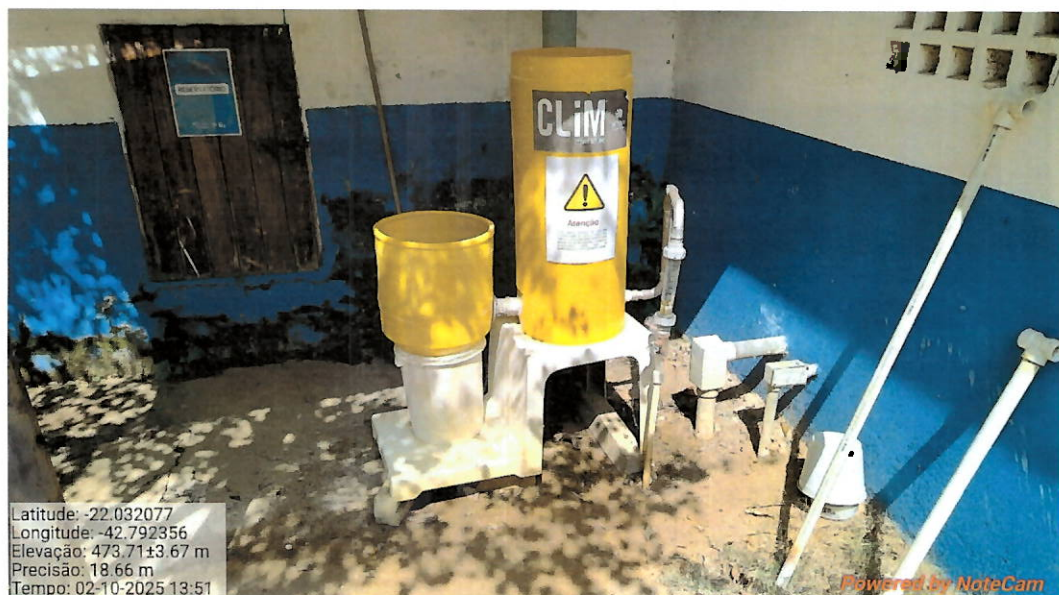
Foto 10: Sistema de cloração.

Após a etapa de filtração, a desinfecção é realizada utilizando Hipoclorito de Cálcio em um tanque de contato utilizado como reservatório, com capacidade de armazenamento de 120 m³.

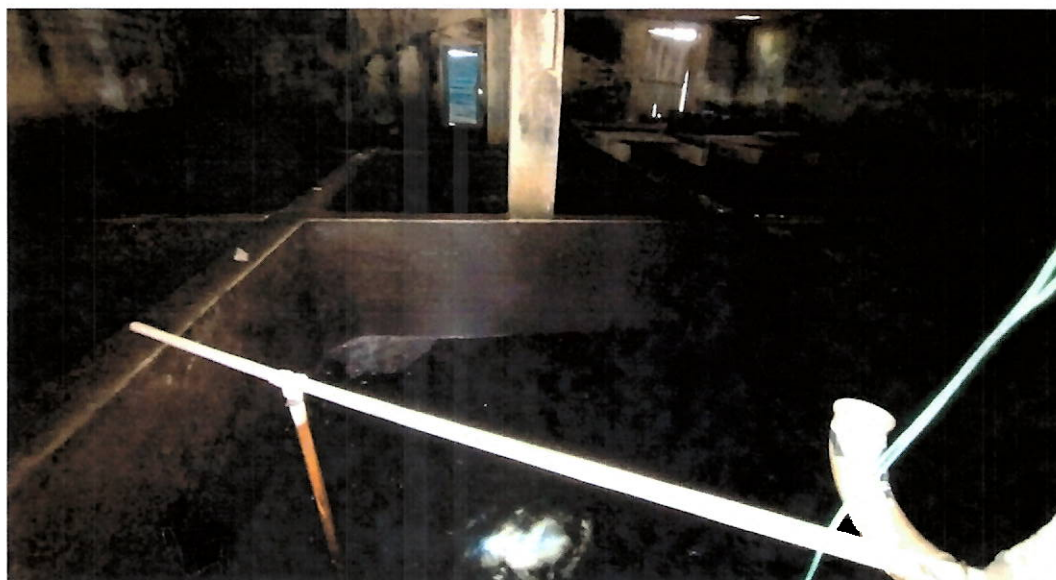
Foto 11: Interior do reservatório de água tratada

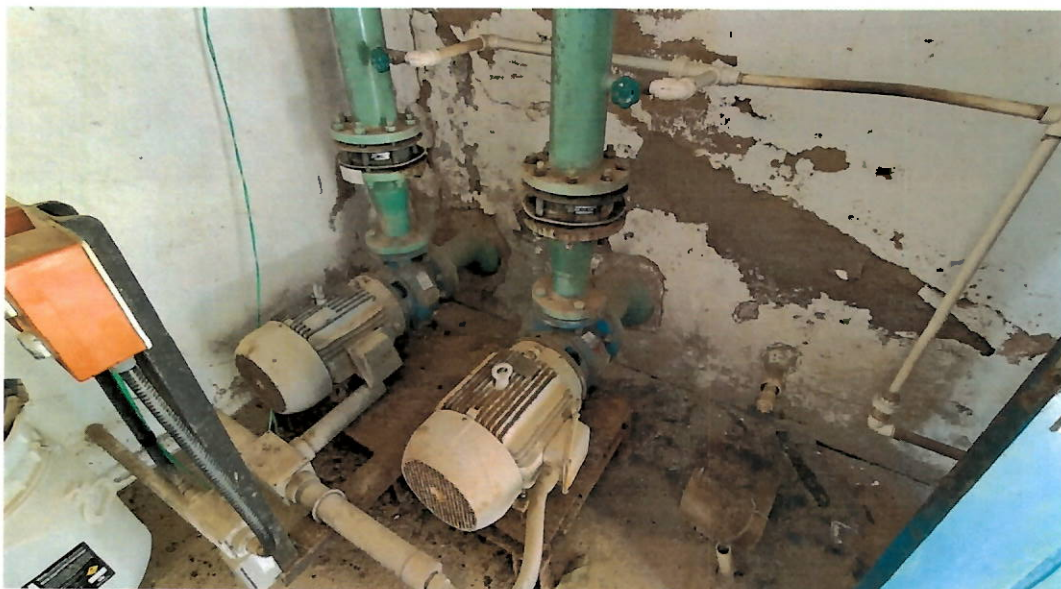
O abastecimento de água na região ocorre predominantemente por gravidade (95%), sendo complementado pelo acionamento de uma EEAT (5%). A estação conta com duas bombas de 15 cv cada, operando em regime de alternância, com uma em funcionamento e outra em reserva. As mesmas bombas são utilizadas no processo de retrolavagem do filtro. Durante a vistoria, verificou-se que a EEAT encontrava-se em pleno funcionamento.

Foto 12: Conjunto de bombas da EEAT (potência de 15 cv cada).

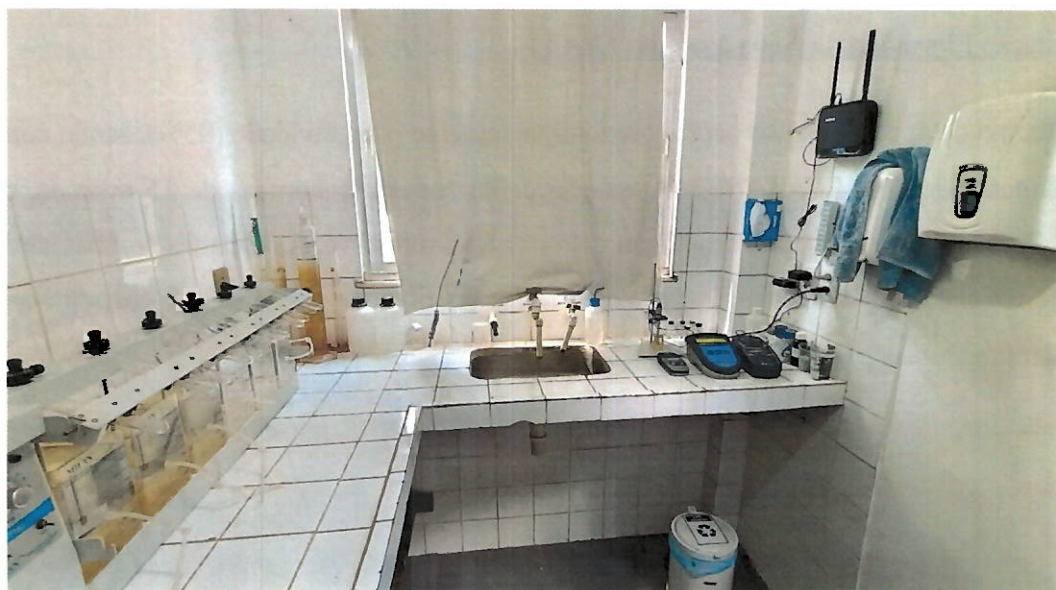
A ETA dispõe de um laboratório de análises físico-químicas destinado à realização de testes de rotina para verificar a conformidade da água com os padrões de potabilidade estabelecidos pela Portaria GM/MS nº 888/2021. As análises físico-químicas dos parâmetros turbidez, cor aparente, pH e cloro residual livre (CRL) são realizadas a cada duas horas. Conforme constatado durante a vistoria, os parâmetros analisados encontravam-se dentro dos limites de potabilidade estabelecidos pela Portaria GM/MS nº 888/2021.

Foto 13: Laboratório da ETA.

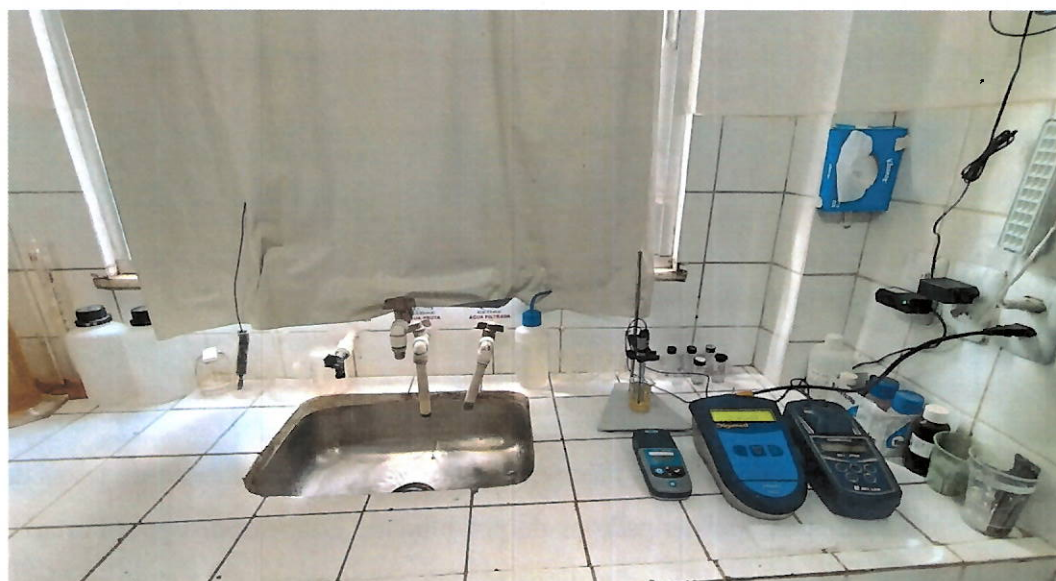
Foto 14: Bancada utilizada para realização das análises.

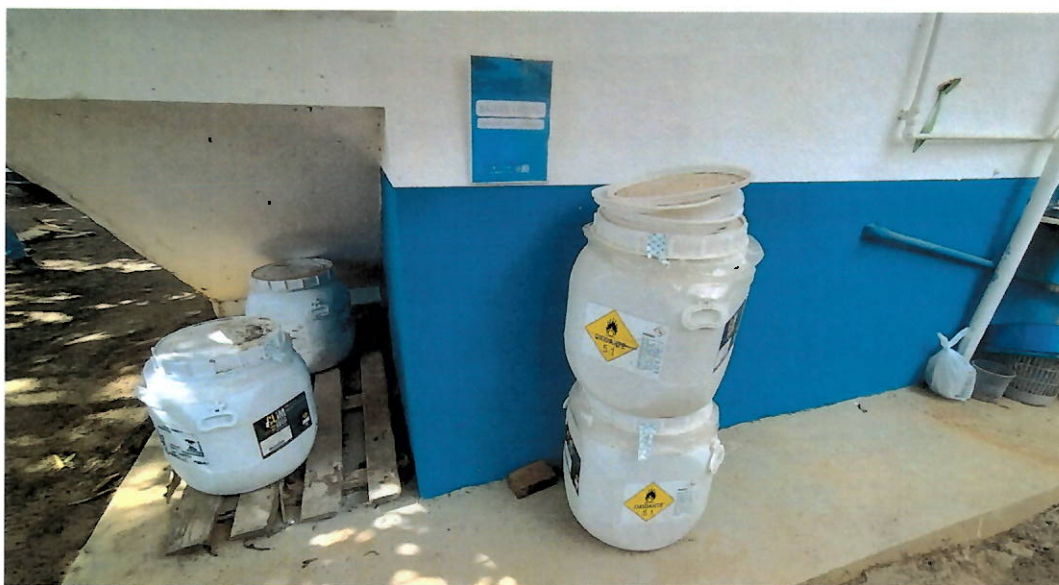
Durante a vistoria, verificou-se que o hipoclorito de cálcio utilizado na etapa de desinfecção estava devidamente armazenado em local apropriado e encontrava-se dentro do prazo de validade.

Foto 16: Armazenamento inadequado de hipoclorito de cálcio.

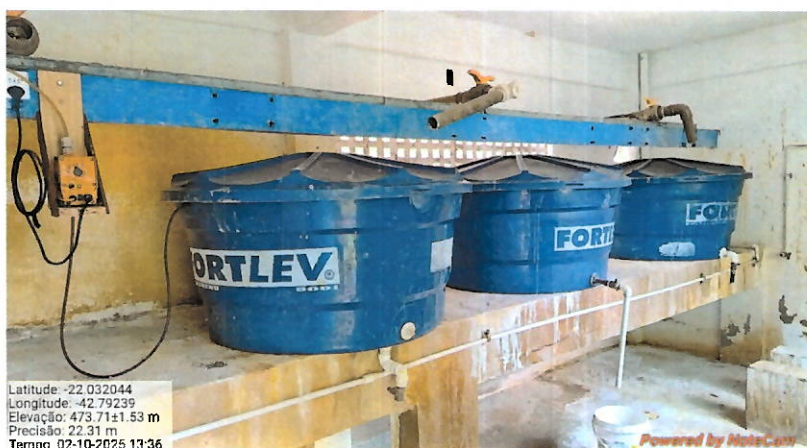
O sulfato de alumínio, utilizado na etapa de coagulação, estava armazenado em três tanques de 500 litros cada, sem bacia de contenção. Tal não conformidade já havia sido constatada em vistoria anterior. Em resposta encaminhada à AGENERSA, a companhia informou prazo estimado para conclusão em dezembro de 2025.

Foto 17: tanques de armazenamento sulfato de alumínio sem bacia de contenção .

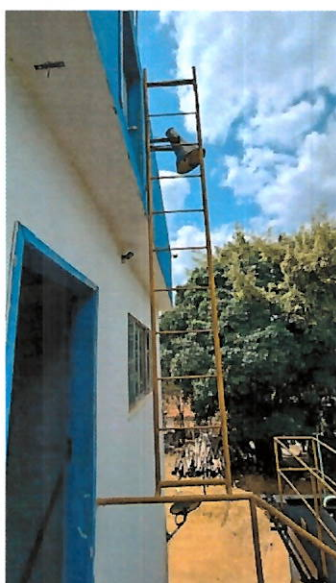
Em vistoria anterior, foi solicitada a adequação da escada de acesso à parte superior do prédio, uma vez que esta não possui gaiola de proteção. Na vistoria atual, verificou-se que a situação permanece inalterada. Em resposta encaminhada à AGENERSA, a Companhia informou que o prazo estimado para a execução da referida adequação é dezembro de 2025.

Foto 18: escada sem gaiola de proteção.
