Governo do Estado do Rio de Janeiro  
Agência Reguladora de Energia e Saneamento Básico do Estado do Rio de Janeiro  
Câmara Técnica de Saneamento

### **RELATÓRIO DE FISCALIZAÇÃO AGENERSA/CASAN Nº 349/2025**

| <b>UNIDADE/OBRA FISCALIZADA</b> | (ERES) 5 - São João do Paraíso | | |

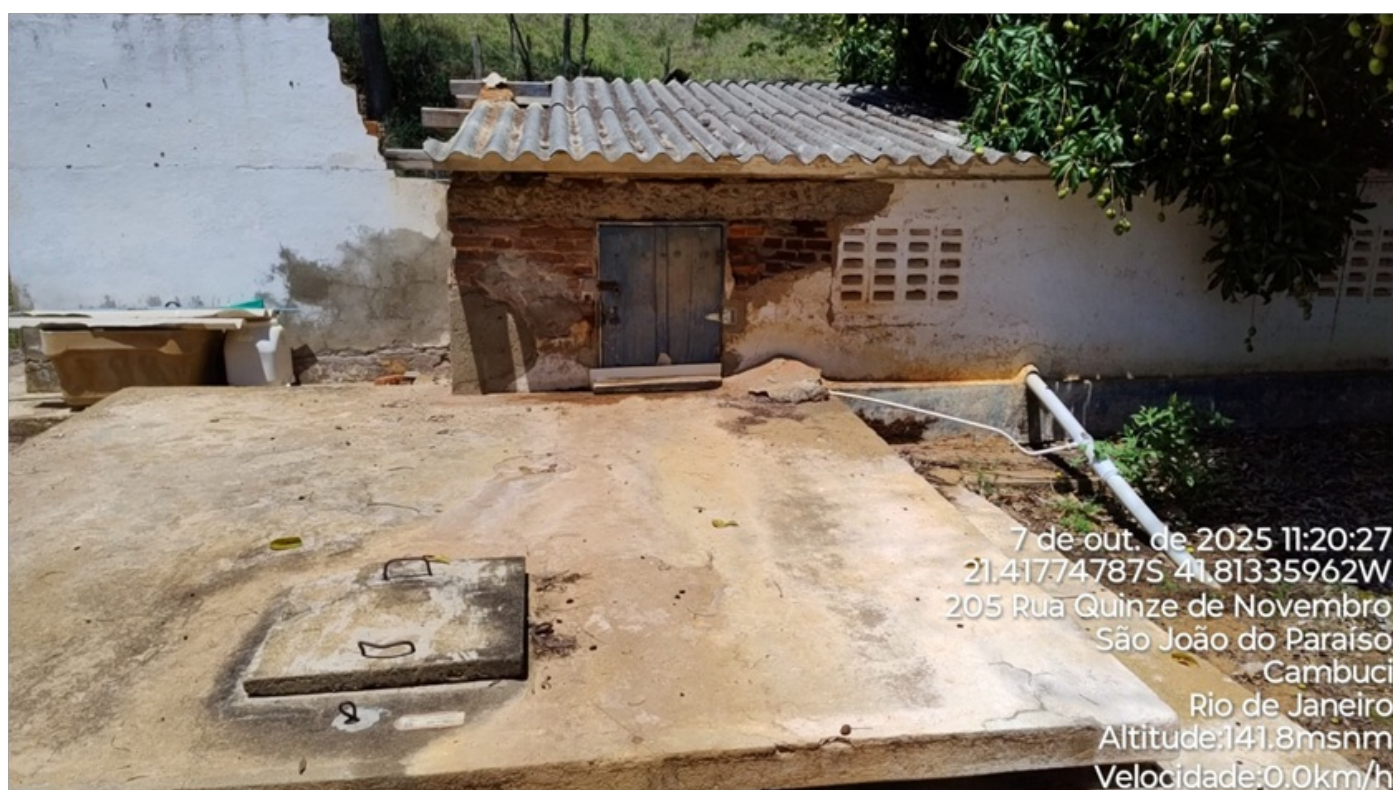
Foto 04: Vista frontal da estrutura do reservatório.

O (ERES) 5 - São João do Paraíso está registrado como bem reversível e atualmente não se encontra em condições estruturais adequadas, diante da inspeção visual verificada. Aguarda-se a adoção imediata das providências determinadas e o envio dos registros solicitados, a fim de garantir o cumprimento dos princípios da prestação adequada dos serviços públicos de abastecimento, conforme estabelecido pela legislação setorial e regulamentos vigentes.

- Apresentar comprovante das últimas limpezas e cronograma de manutenção e limpeza do reservatório, no prazo de 30 (trinta) dias, de modo a garantir os padrões de potabilidade, de acordo com o Anexo XX da Portaria de Consolidação GM/MS nº 5, de 28 de setembro de 2017;
- Apresentar planilha de monitoramento da vazão de água tratada dos últimos 3 (três) meses;
- Apresentar controle de potabilidade da água tratada dos últimos 3 (três) meses.
- Apresentar esclarecimentos quanto a disputa judicial pela posse da área em que se situa o reservatório, em 30 (trinta) dias;
- Apresentar plano de recuperação estrutural do reservatório em 30 (trinta) dias.
