Governo do Estado do Rio de Janeiro  
Agência Reguladora de Energia e Saneamento Básico do Estado do Rio de Janeiro  
Câmara Técnica de Saneamento

**RELATÓRIO DE FISCALIZAÇÃO AGENERSA/CASAN Nº 363/2025**

| <b>UNIDADE/OBRA FISCALIZADA</b> | (ERES) 1035 - Centro Redentor | | |

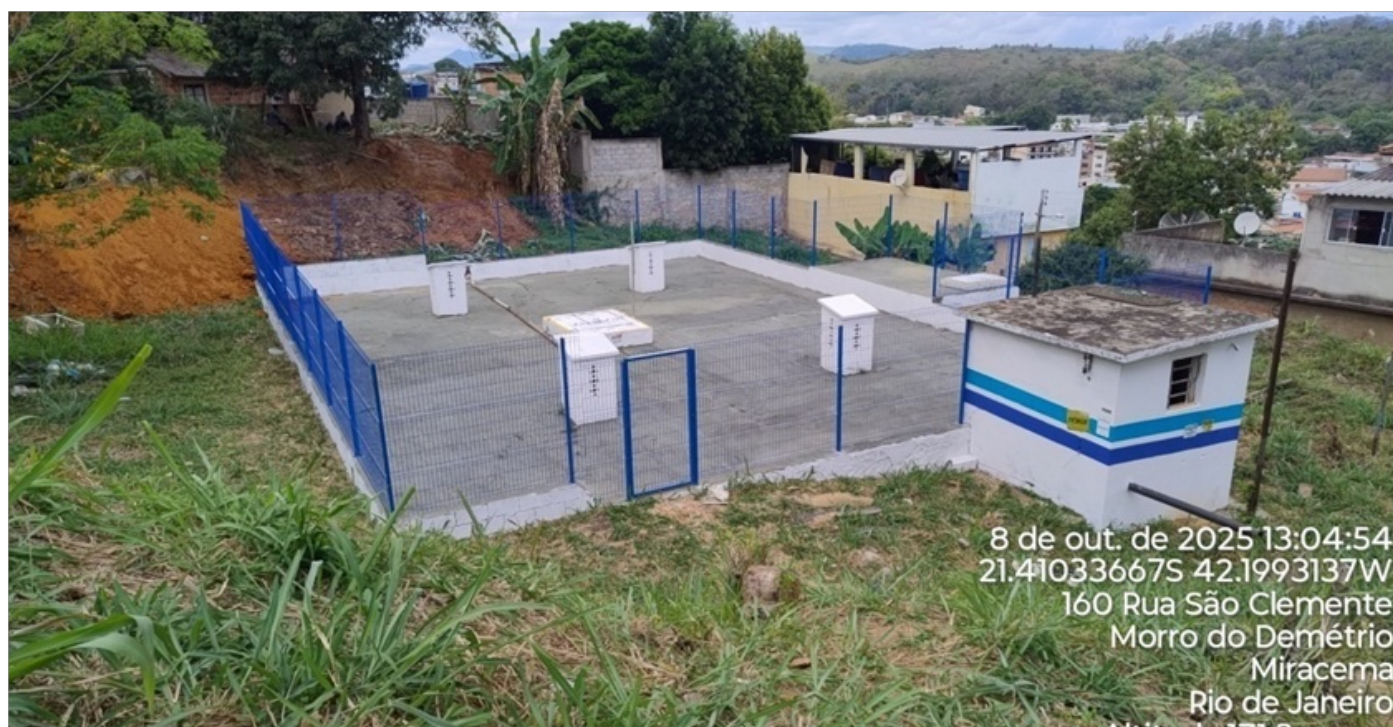
O reservatório é do tipo semienterrado e possui 400 m³ de capacidade.

Segundo os responsáveis da Concessionária, a reforma do reservatório foi finalizada cerca de 06 (seis) meses atrás. Atualmente ele conta com medidor de nível automatizado, área isolada e com restrição de acesso.

Foto 01: Vista geral do reservatório.

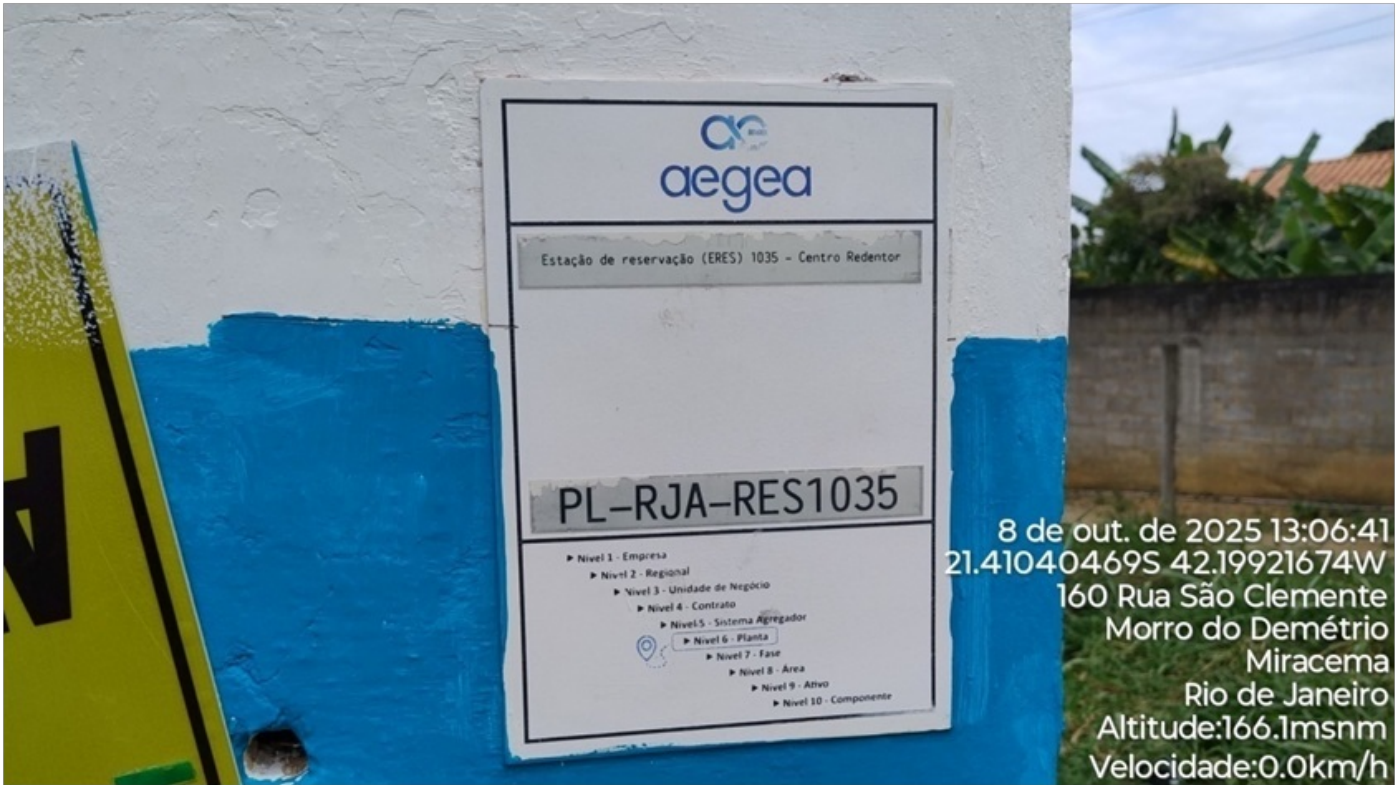
Foto 02: Placa de identificação do bem reversível.
