## **RELATÓRIO DE FISCALIZAÇÃO AGENERSA/CASAN Nº 375/2025**

| <b>UNIDADE/OBRA FISCALIZADA</b> | Captação Córrego Silveira<br>ETA São José<br>Reservatório Alto São José | | |
| <b>ENDEREÇO DA UNIDADE/OBRA FISCALIZADA</b> | Bom Jardim/ RJ | | |
| <b>PERÍODO DE FISCALIZAÇÃO</b> | 06/10/2025 | | |

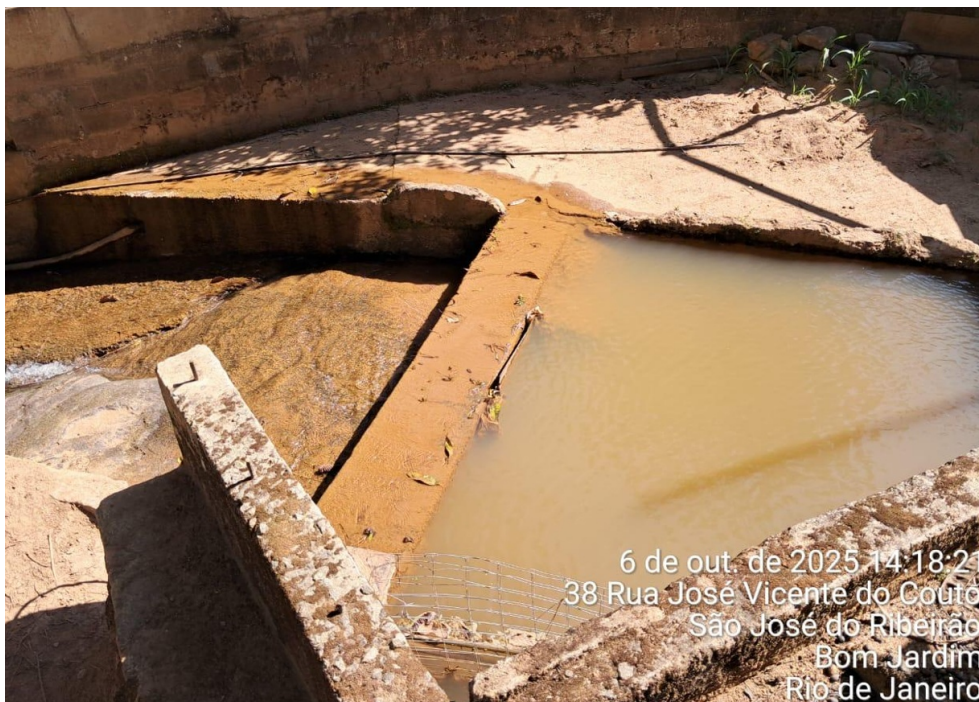
A Captação de água bruta é feita em manancial de superfície denominado Córrego Capivari, composta de pequena barragem de nível de 0,50 m e comporta manual, tubulação de captação de 150 DN com gradeamento grosso, tanque de desarenação e crivo, não possuindo macromedidor de água bruta. A água bruta é aduzida por gravidade em tubulação PVC defofo Dn 150mm da captação até a ETA, onde existe desarenador e EEAB (para pressurização da ETA). Não há identificação nem placas de acesso restrito, existindo apenas isolamento por cerca de madeira e porteira.

Foto 1 – Barragem de nível da captação

- Providenciar identificação, placas de acesso restrito e medidor de vazão para a captação;
- Providenciar macromedidor de entrada de água bruta na ETA São José;
- Providenciar projeto executivo para execução da retirada do Lodo gerado no processo de tratamento da água de forma a atender as exigências ambientais atuais;
- Providenciar cópia, *in loco*, dos Relatórios das Análises bacteriológicas da ETA;
- Providenciar adequação do acesso e identificação do Reservatório;
- Providenciar adequação para visualização do medidor de vazão do reservatório;
- Informar data da última limpeza realizada no reservatório ou cronograma de limpeza;

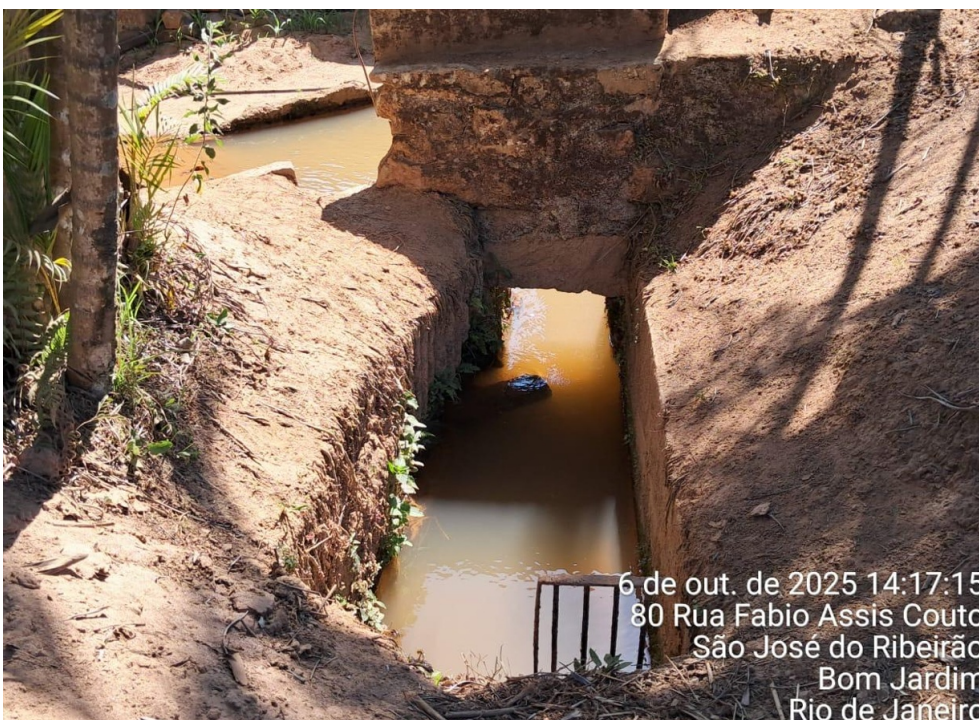
Foto 2 – Tubulação de captação com gradeamento

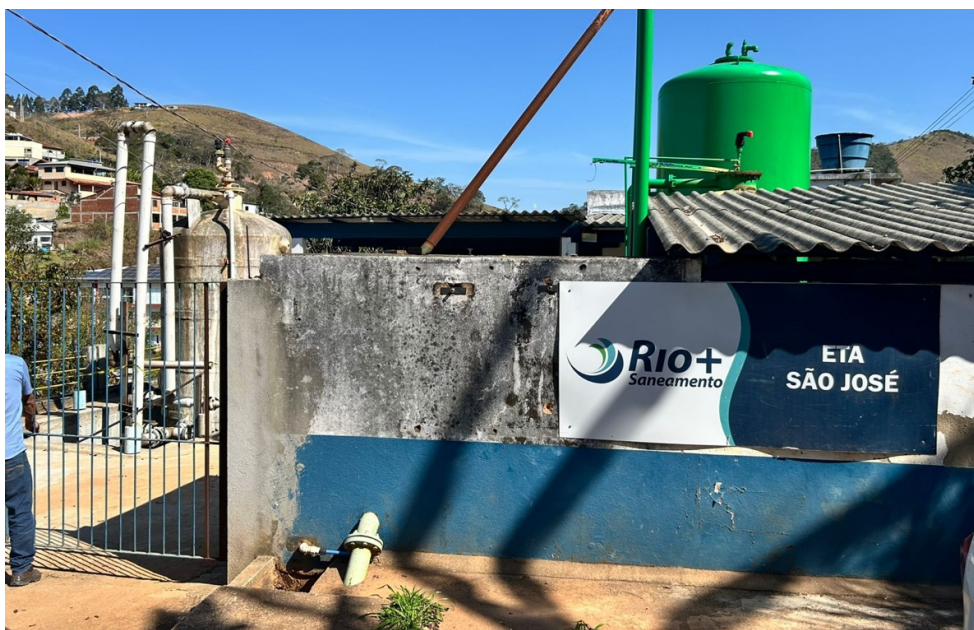
A Estação de Tratamento de Água São José está localizada no Bairro Alto de São José, em Bom Jardim e tem capacidade de tratamento de 11,0 l/s, mas atualmente trata apenas 9,0 l/s . A unidade possui identificação e acesso restrito de pessoas autorizadas (foto 3). Foi informado que existe operador 24 horas na unidade.

Foto 3 – Entrada da ETA São José

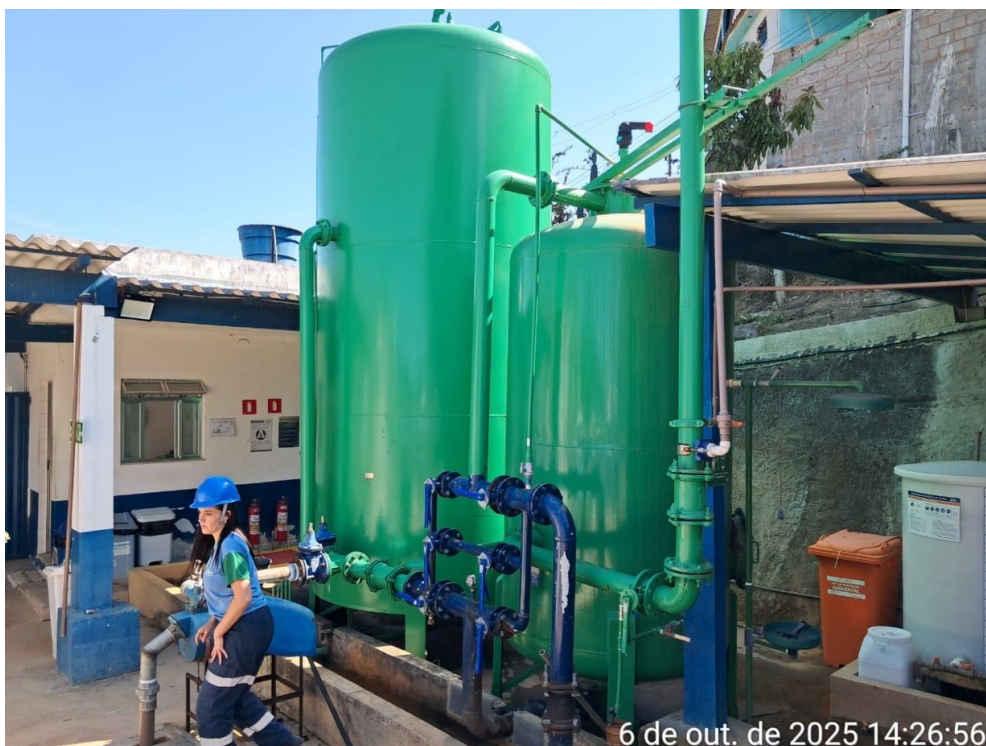
O sistema de tratamento de água é composto por uma Estação de Tratamento fechada pressurizada (Floccodecantador, Filtro, Reservatório) (foto 4). A água chega com auxílio da EEAB que conta com uma bomba de 7,5 CV em uma adutora DN 150 mm com tela e caixa de areia e realizam uma pré oxidação na chegada. Foi informado que a limpeza dos filtros é realizada 2 vezes ao dia e de que não há retenção ou qualquer tipo de tratamento para o lodo gerado na ETA que é lançado diretamente na rede de águas pluviais.

Foto 4 – ETA pressurizada

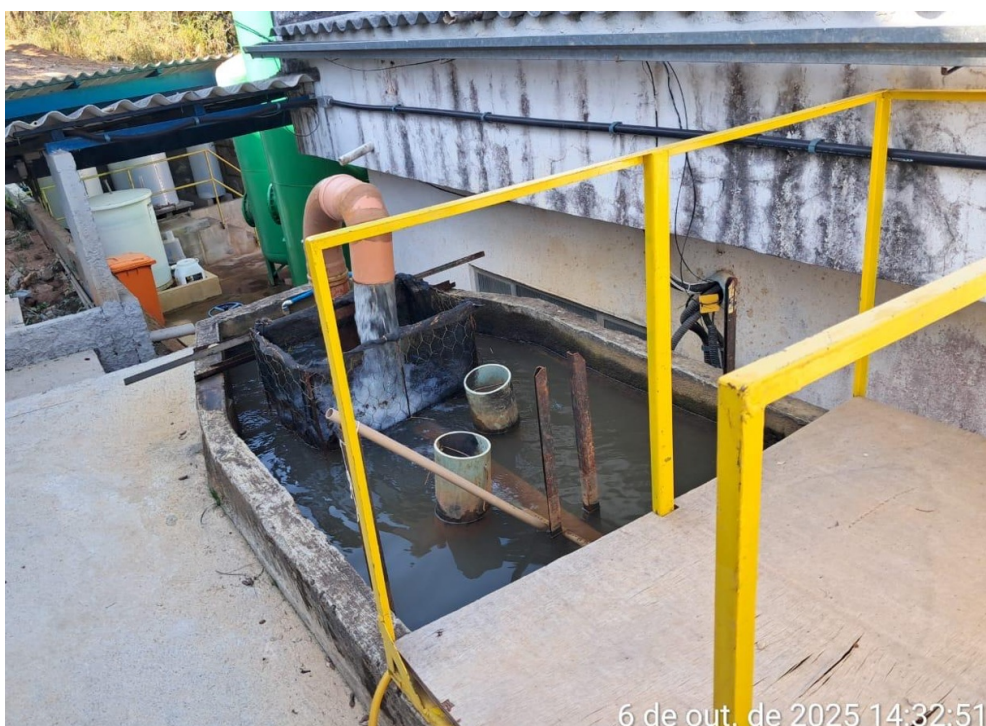
Foto 5 – Entrada da água bruta

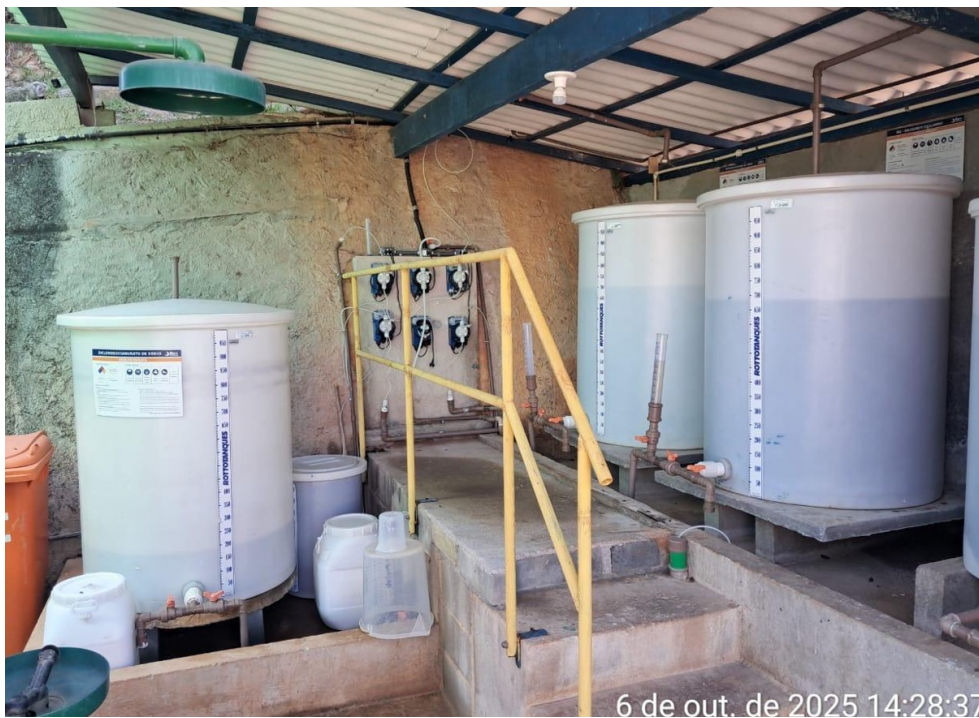
Os produtos químicos utilizados no tratamento são: Policloreto de Alumínio (12 ppm), Ortopolifosfato de Sódio e e Ácido Fluossilícico, todos acondicionados adequadamente e possuindo dosadores automatizados e dosador reserva (fotos 6 e 7). Dentro do pátio da ETA, existe o reservatório principal com capacidade de 100 m<sup>3</sup> (duas câmaras de 50 m<sup>3</sup>) a partir dele, a distribuição da água tratada se faz por meio gravidade (para Alto de São José e São José do Ribeirão) pelo Tronco Distribuidor PVC-PBA Dn 75mm, com medição de vazão da água tratada através de Macromedidor eletrônico (on-line). O restante da água tratada é distribuída por meio da EEAT existente no local com bomba de 12,5 CV (foto 9) que abastece o Reservatório Alto São José para abastecimento da parte alta do bairro.

Foto 6 – Tanques de armazenamento de produtos químicos

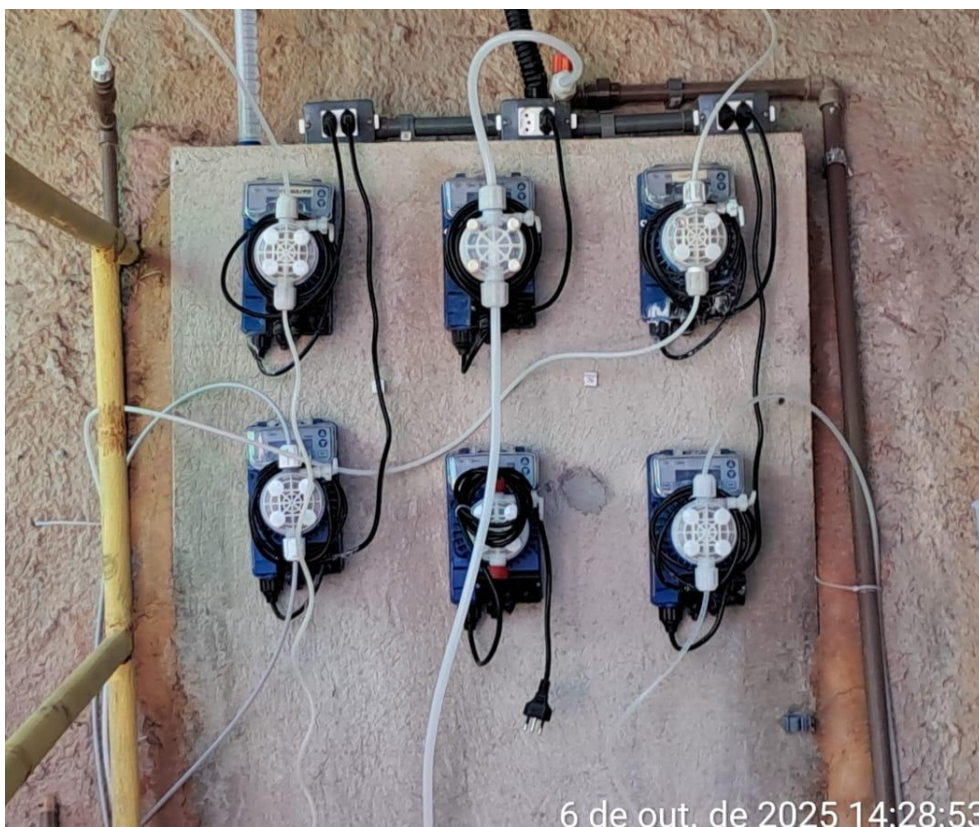
Foto 7 – Dosadores automáticos (com 1 reserva)

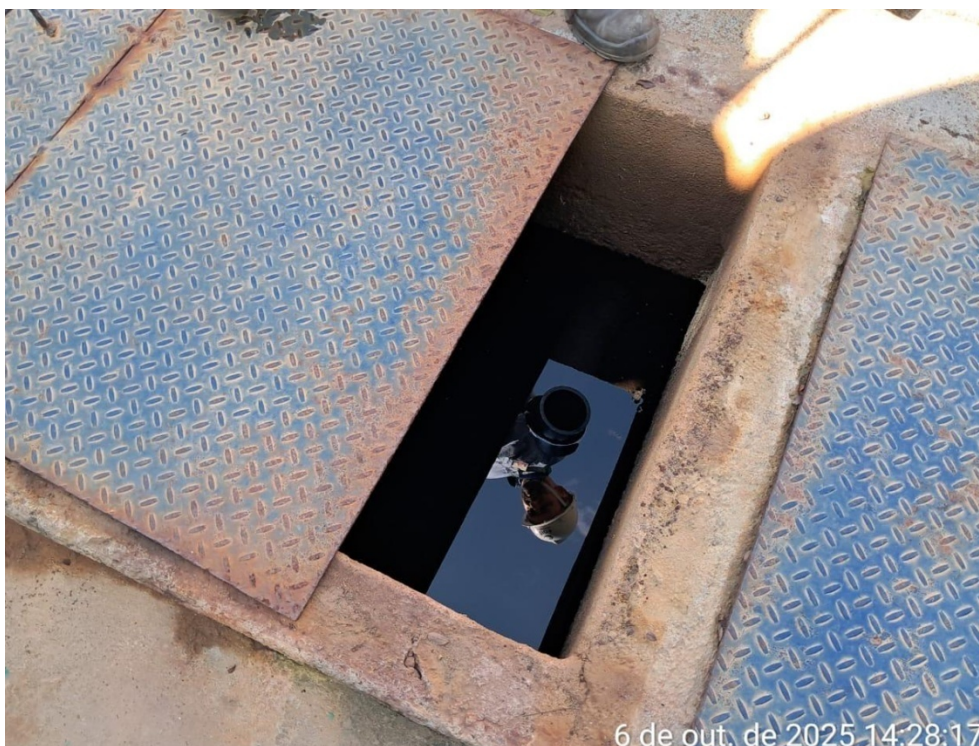
Foto 8 – Janela de acesso ao reservatório enterrado

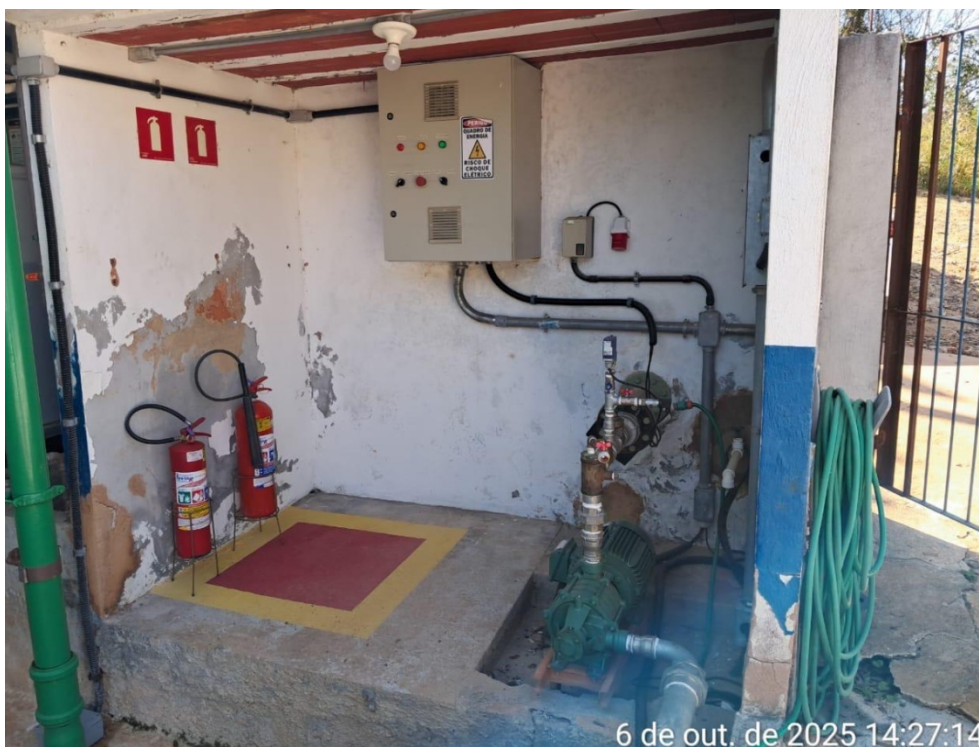
Foto 9 – EEAT
