Agência Reguladora de Energia e Saneamento Básico do Estado do Rio de Janeiro

**RELATÓRIO DE FISCALIZAÇÃO AGENERSA/CASAN Nº 380/2025**

| <b>UNIDADE/OBRA FISCALIZADA</b> | EEEB Vila dos Atletas | | |
| <b>OBJETIVO DA FISCALIZAÇÃO</b> | Verificar condições de operação e manutenção | | |

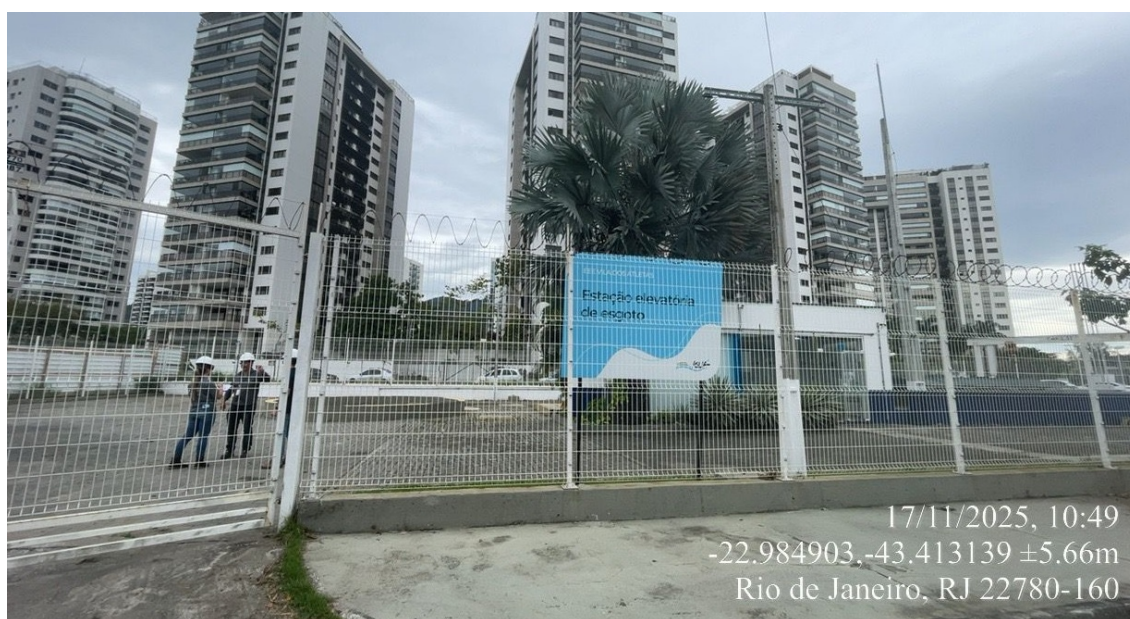
- A EEEB está devidamente identificada e isolada (foto 1);

Foto 1 – Identificação da EEEB

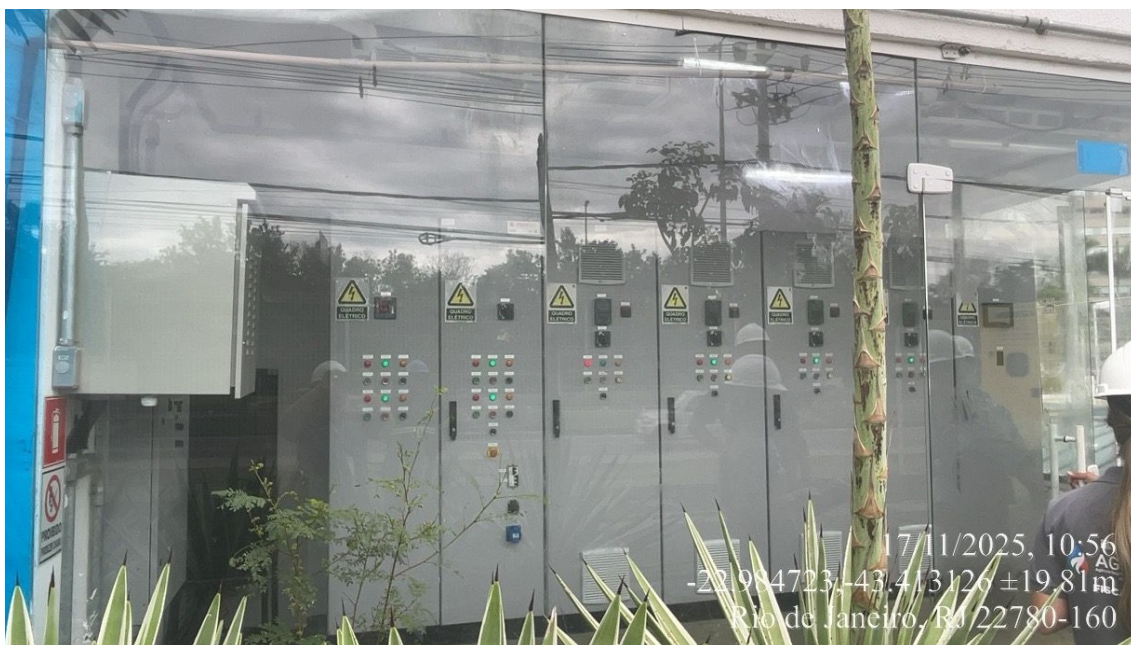
- Os painéis de automação da elevatória estão localizados em abrigo de alvenaria bem conservado e de acesso restrito, possuem sinalização de risco e inversores de frequência, e contam com boa iluminação natural e artificial (fotos 2 e 3);
- Os equipamentos elétricos estão protegidos e em bom estado de conservação (foto 3);

Foto 2 – Paineis da EEEB

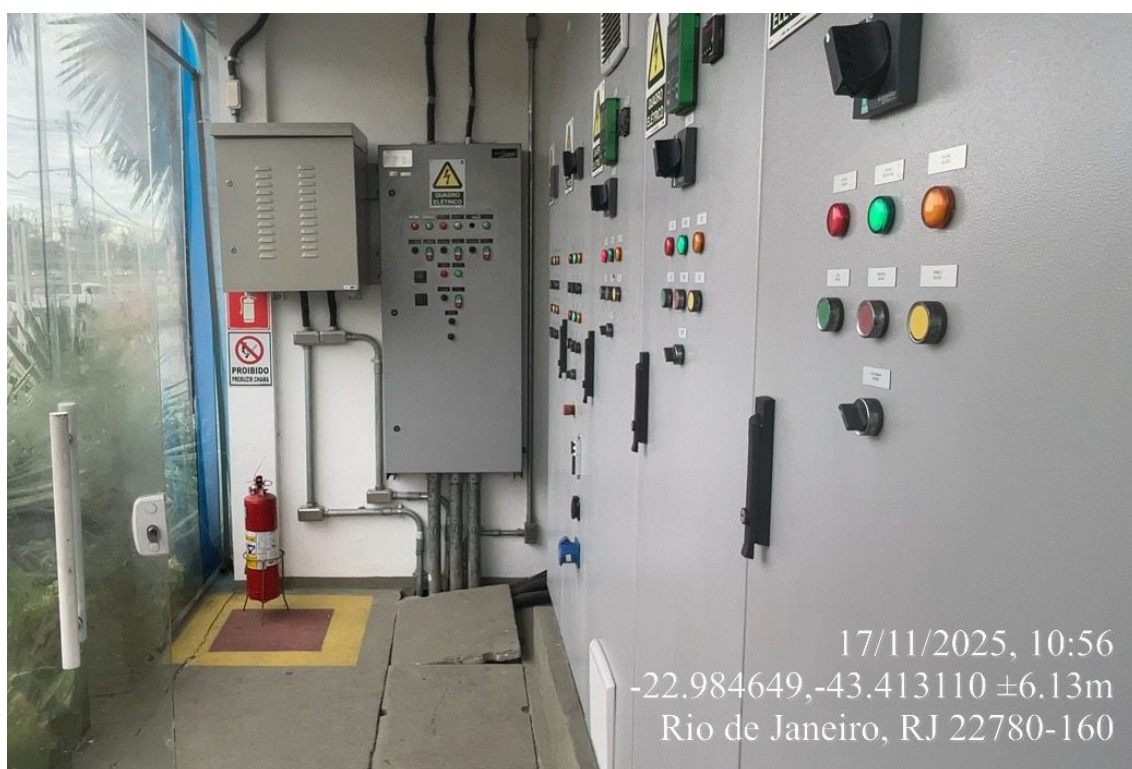
Foto 3 – Painel elétrico da EEEB

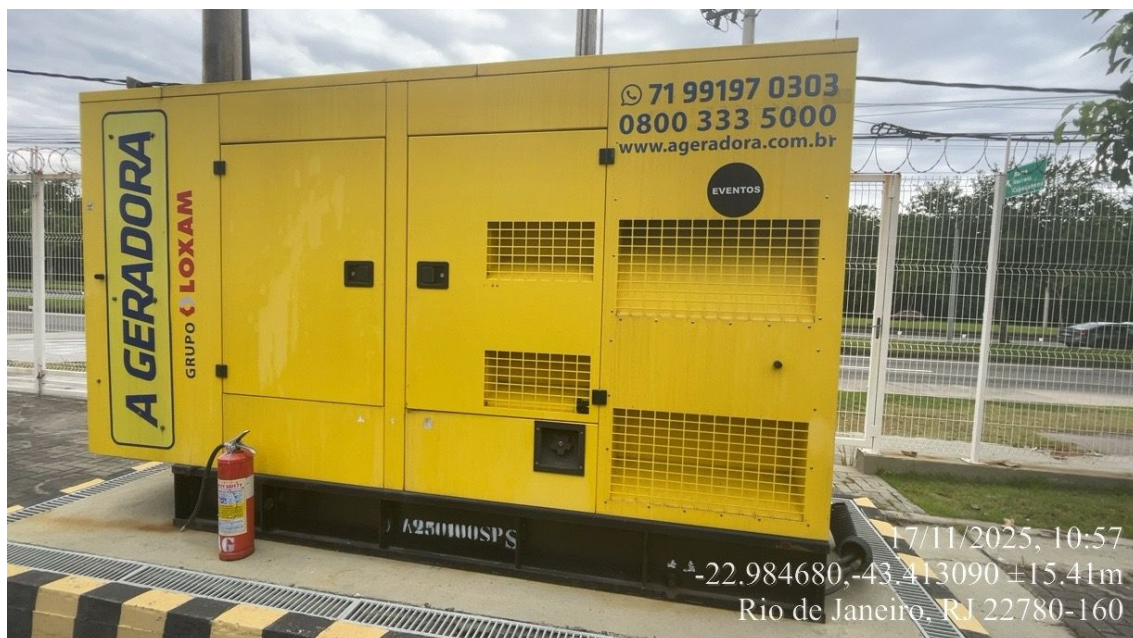
- A EEEB é operada de forma automatizada e a Concessionária consegue atuar via CCO;
- No momento da fiscalização a EEEB estava operando;
- A EEEB é provida de gerador (foto 4);

Foto 4 – Gerador instalado na EEEB

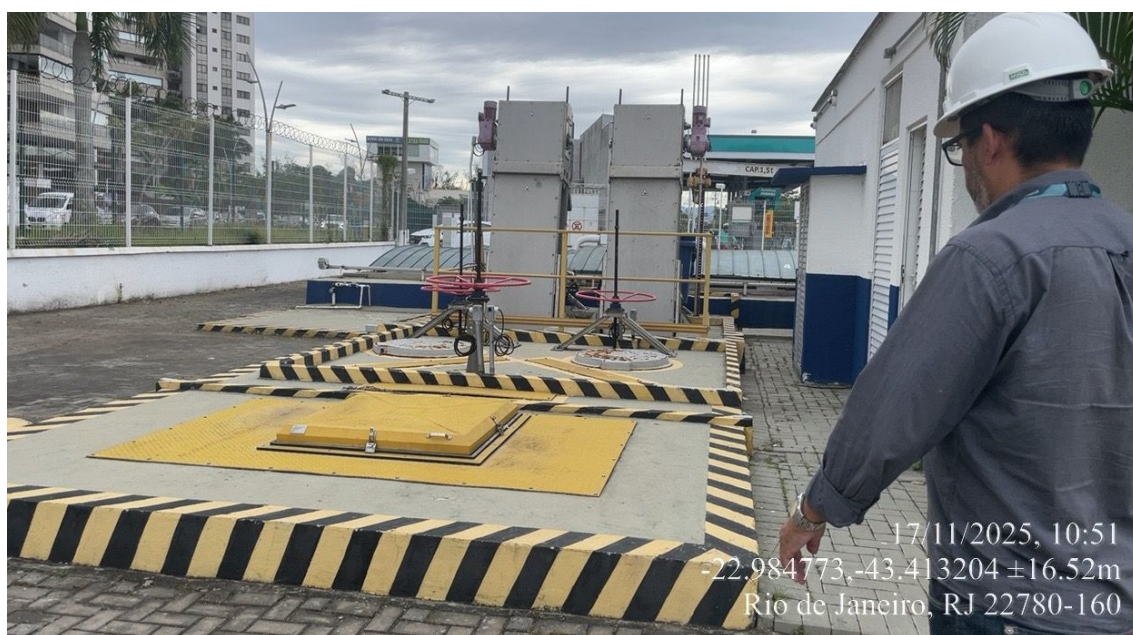
- O poço de chegada do esgoto está devidamente coberto com tampas em em bom estado de conservação e possui dois extravadores DN 600 mm (fotos 5 e 6);

Foto 5 – Poço de chegada do esgoto devidamente coberto

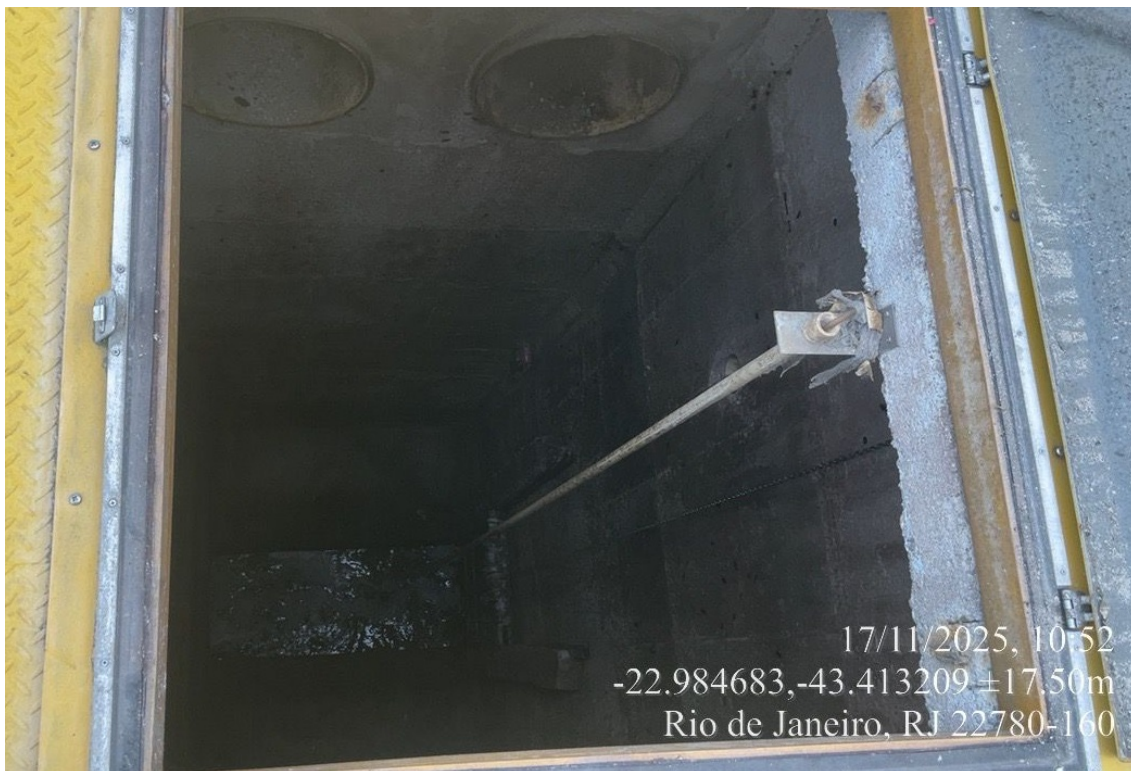
Foto 6 – Poço de chegada do esgoto com extravasor

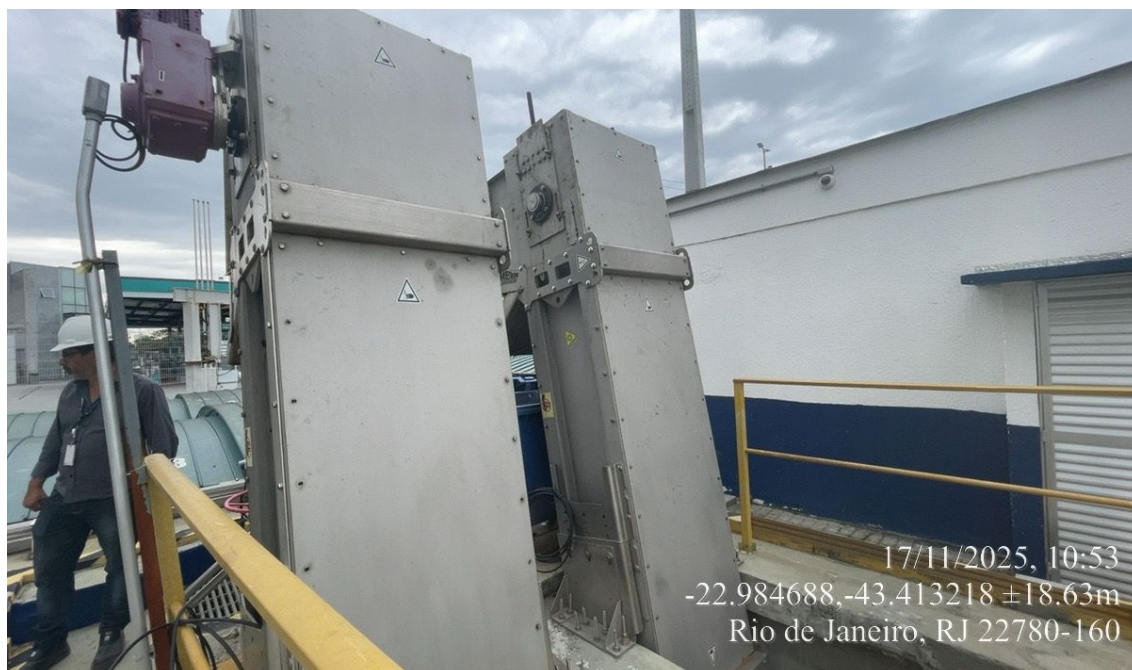
- Existe dois gradeamentos mecânicos para remoção de sólidos cada um com uma válvula de fechamento à montante e a jusante, onde os resíduos são retirados semanalmente e transportados para a ETE Barra para a devida destinação final (fotos 7 e 8);

Foto 7 – Gradeamentos mecânicos

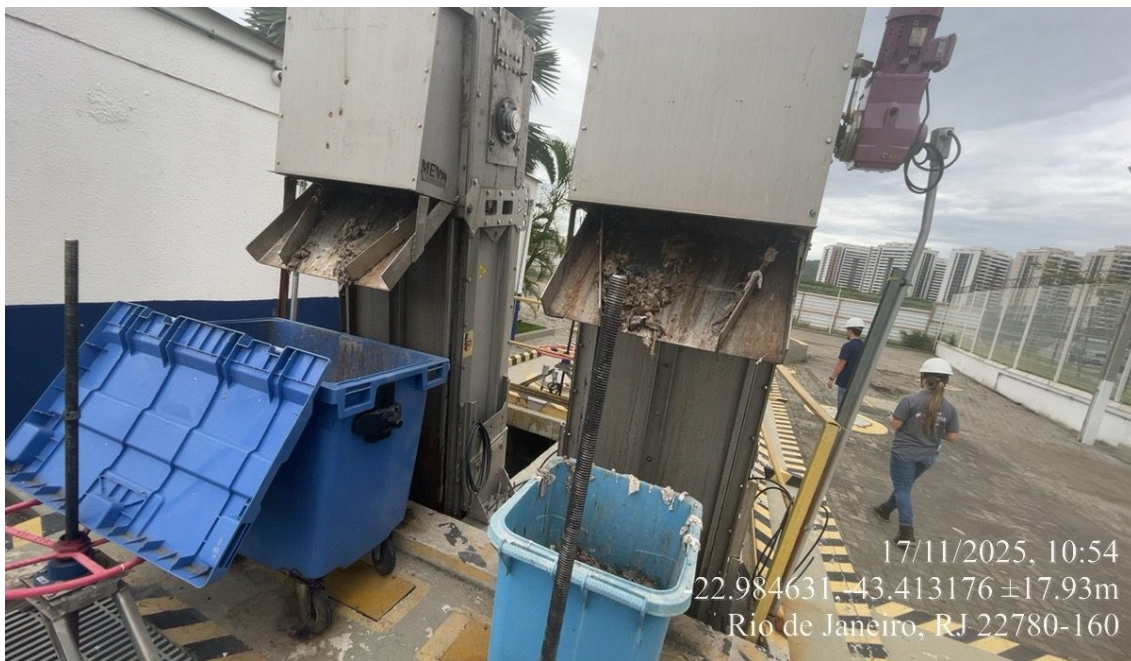
Foto 8 – Gradeamento mecânicos

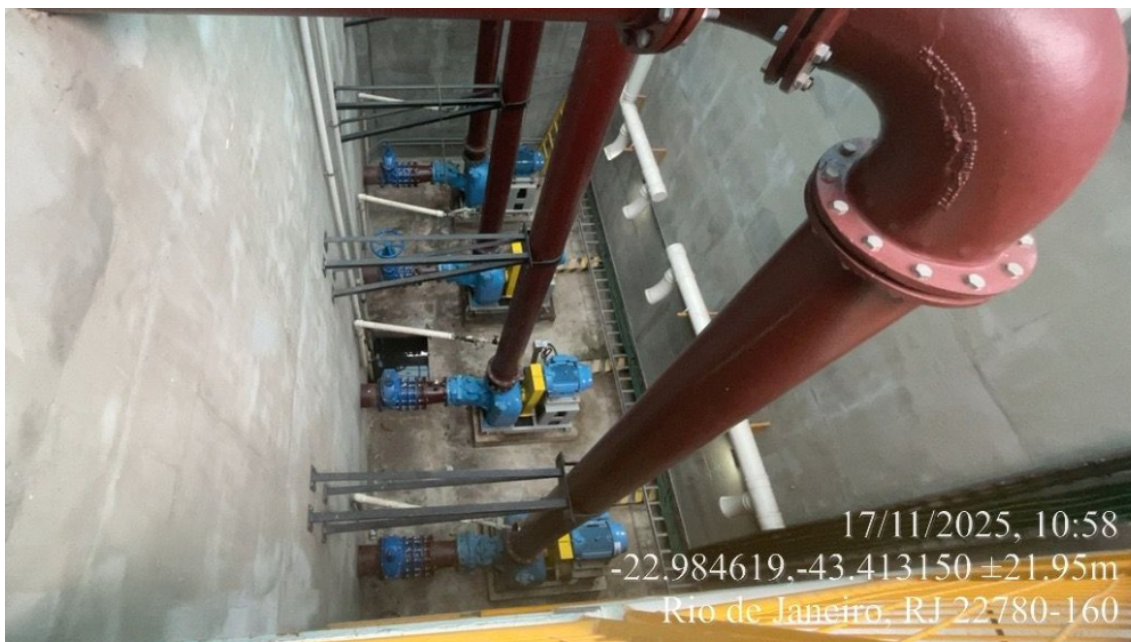
- A elevatória é composta por 4 (quatro) grupos de motobombas de 50 CV cada, sendo que em cada uma das quatro tubulações de recalque (DN 1000 mm) estão instaladas válvulas de retenção e válvulas de fechamento (fotos 9 e 10);

Foto 9 – Conjuntos motobombas

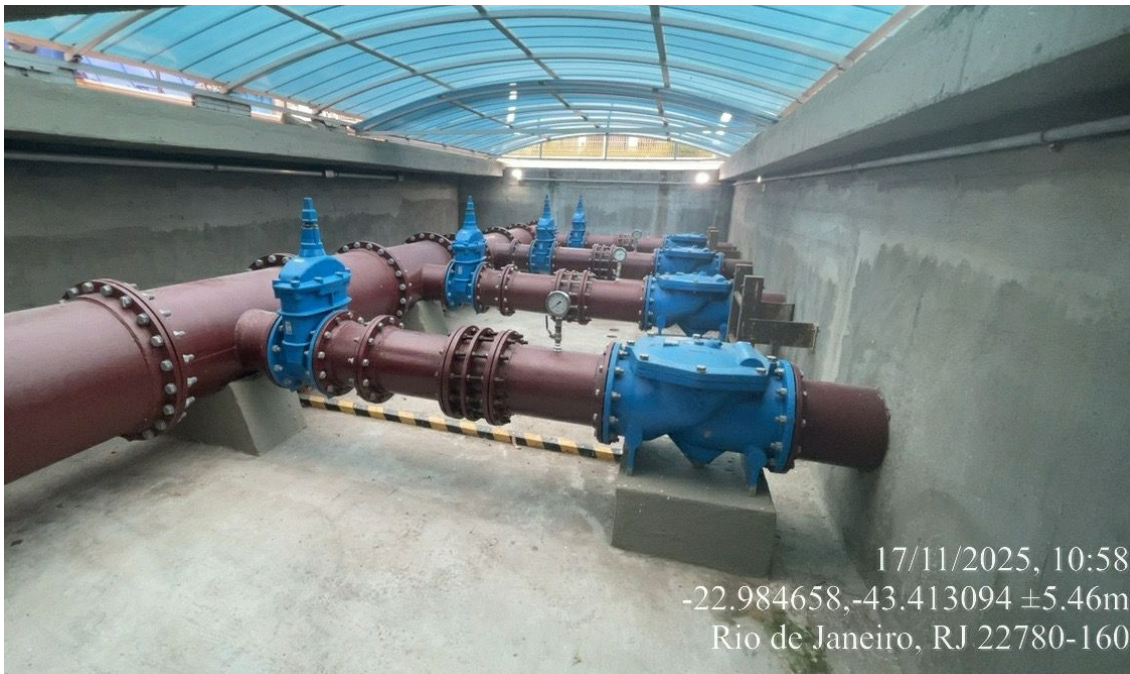
Foto 10 – Tubulações dos conjuntos motobombas providas de válvulas de retenção e fechamento
