## RELATÓRIO DE FISCALIZAÇÃO

1 - RF AGENERSA/CASAN Nº 383/2025

No dia 22 de outubro de 2025, a equipe de fiscalização da AGENERSA realizou Vistoria Anual Programada na Estação de Tratamento de Água (ETA) Macaé, em cumprimento ao disposto no artigo 2º da Deliberação AGENERSA nº 4216/2021, referente ao processo SEI-480002/000800/2025. Durante a vistoria, os técnicos da AGENERSA foram acompanhados pelo Srs. José Valter, Chefe de Departamento Técnico Operacional e Controle de Qualidade, e Reginaldo Ramos, Coordenador de Controle de Qualidade da Água.

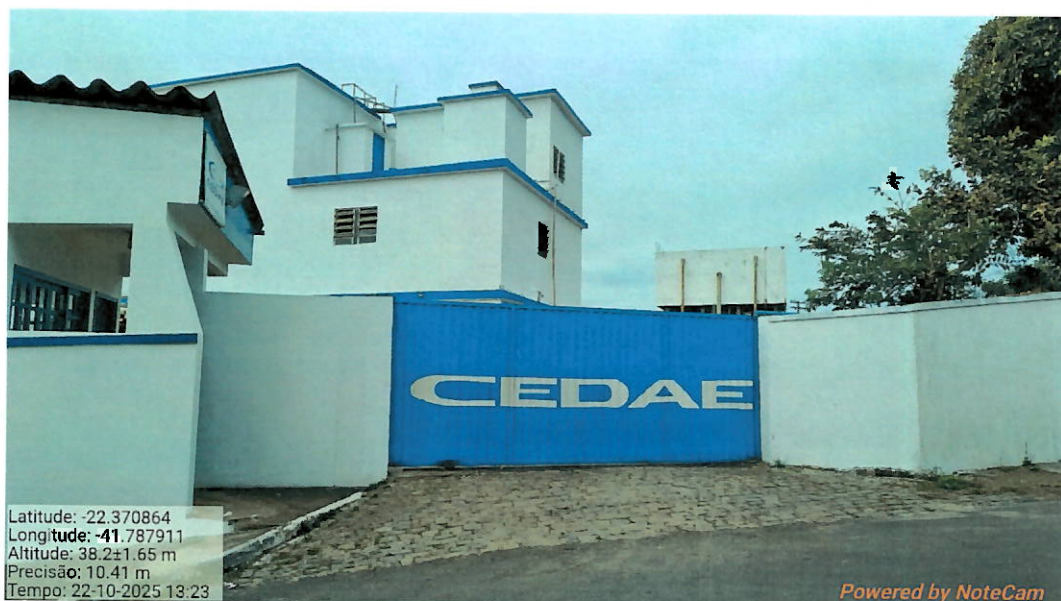
Foto 1: Fachada da ETA.

A via de acesso à ETA encontrava-se em boas condições de conservação. A unidade está devidamente cercada por muro de alvenaria, devidamente identificada e equipada com extintores de incêndio. Foram observados mapas de risco afixados nas dependências. Não foi observado Sistema de Proteção contra Descargas Atmosféricas (SPDA) na Estação.

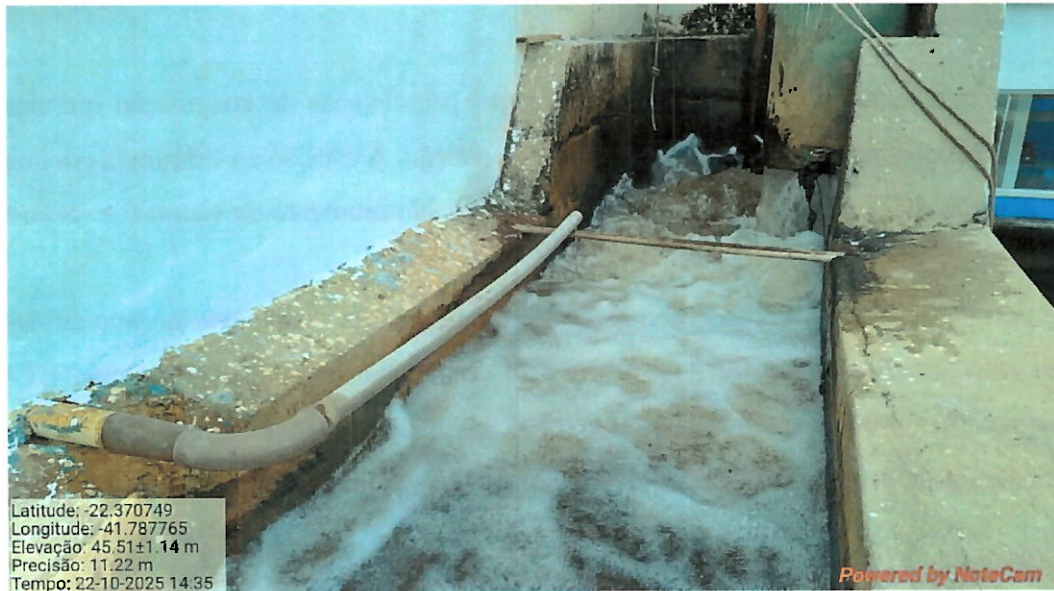
Foto 6: Entrada de água bruta na VETA com ponto de aplicação de coagulante sulfato de alumínio

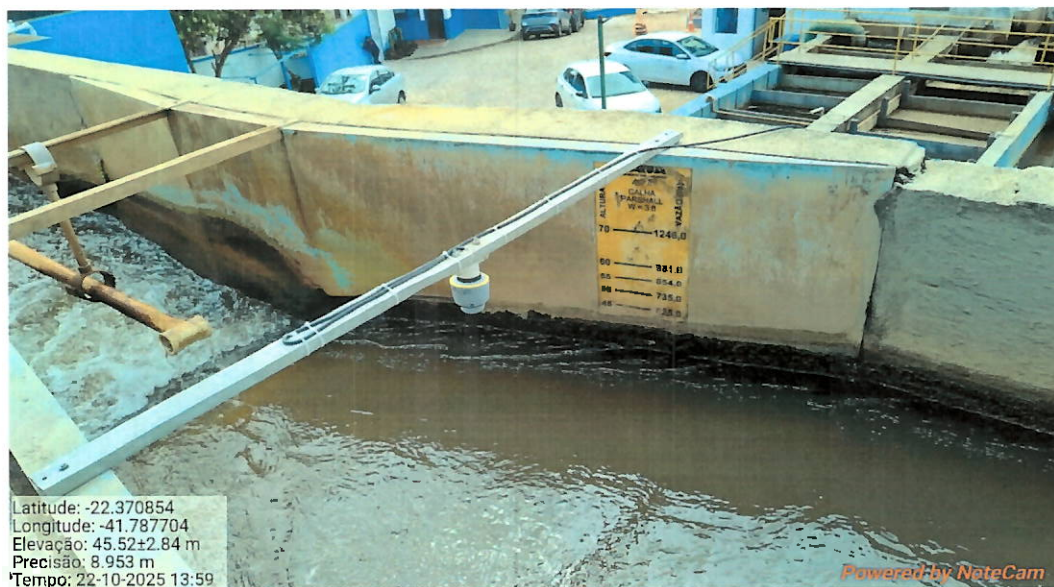
Foto 7: Entrada de água bruta na NETA com ponto de aplicação de coagulante sulfato de alumínio (nota-se a instalação de medidor de vazão automático)

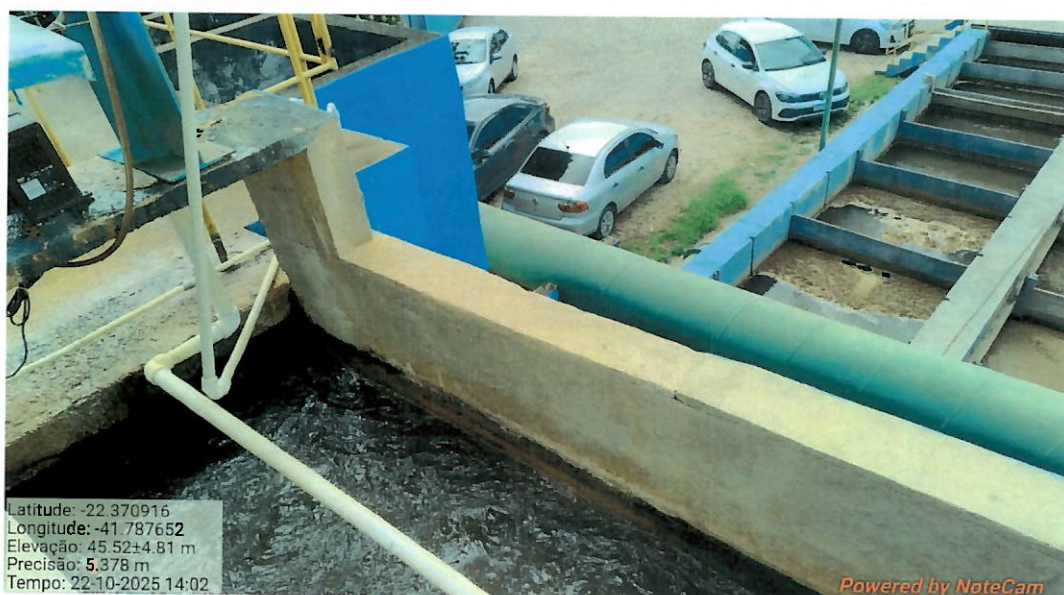
Foto 9: Estrutura de concreto reparada em atendimento a solicitação feita em vistoria anterior (NETA).

| Item | Não conformidade | Situação |
|---|---|---|
| g | Estrutura onde é realizada a coagulação precisando de reparo no emboço das paredes; | Atendida |

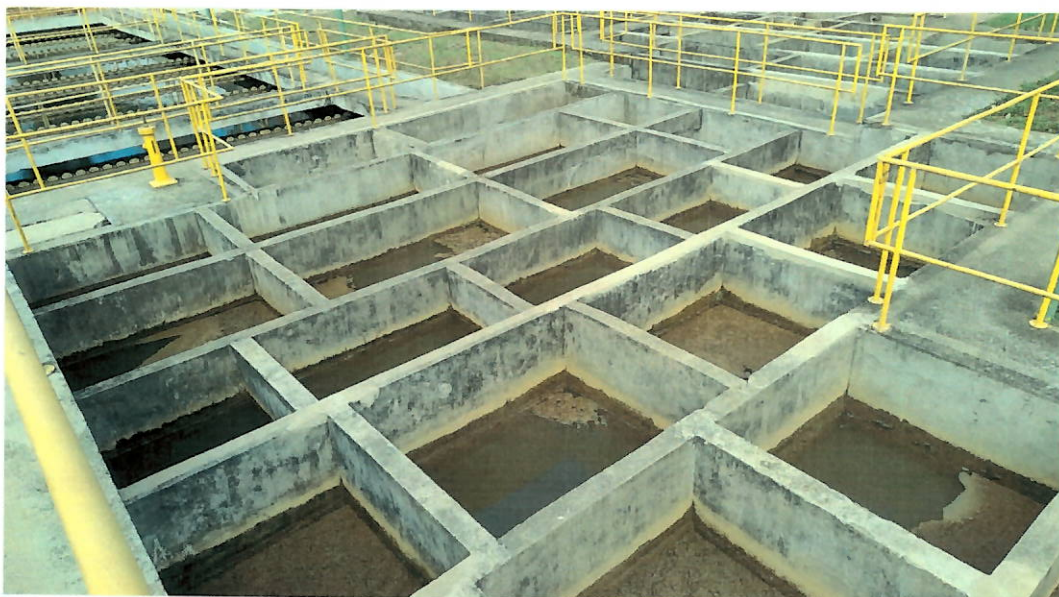
Foto 11: Módulos de floculação da NETA (nota-se reparo realizado nas estruturas de concreto em atendimento a solicitação feita em vistoria anterior).

| Item | Não conformidade | Situação |
|---|---|---|
| h | Estrutura dos floculadores da NETA necessitado de reforma; | Atendida |

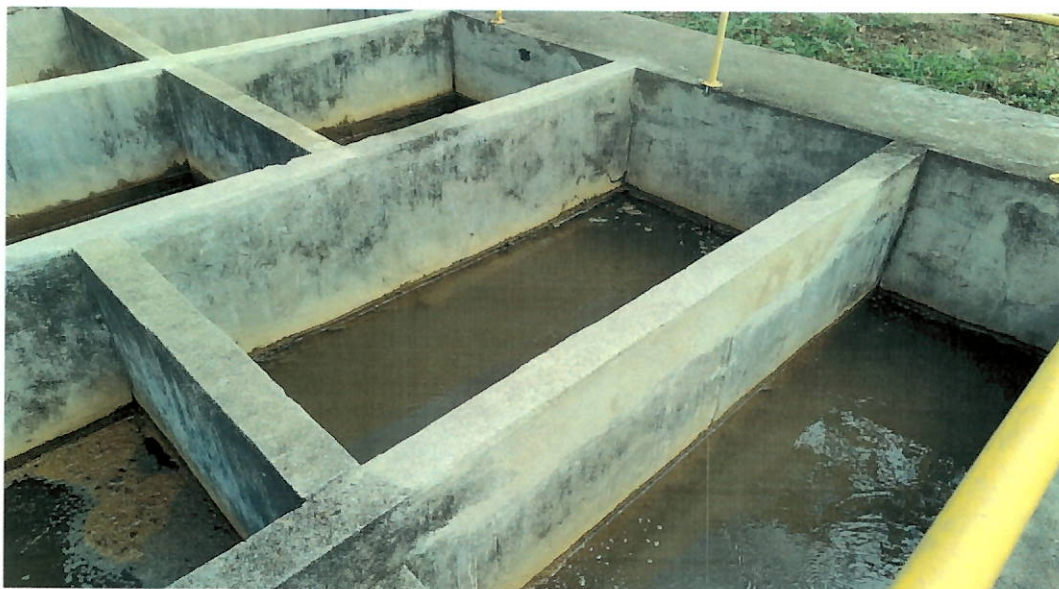
Foto 12: Estrutura de concreto reformada na NETA em atendimento a solicitação feita em vistoria anterior.

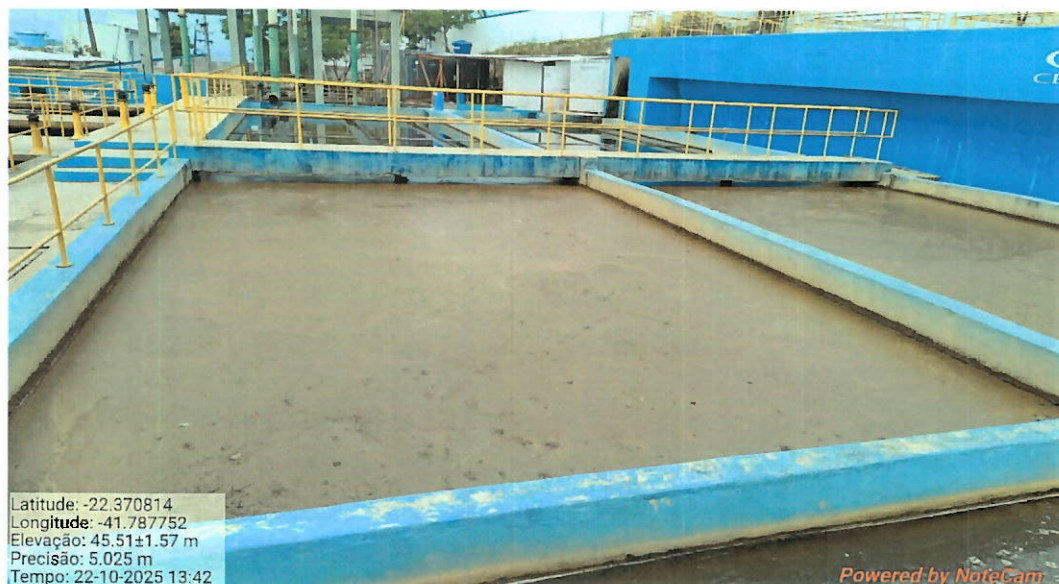
Durante a vistoria, constatou-se que a decantação na VETA não estava adequada, em razão da elevada quantidade de material não decantado no tanque. Segundo informações prestadas, o problema decorre de uma falha ocorrida há menos de cinco dias em uma das bombas de captação, a qual tem permitido a entrada de ar no sistema, afetando a formação e o comportamento do lodo no decantador.

Foto 13: Decantadores da VETA (nota-se a quantidade elevada de lodo formado).

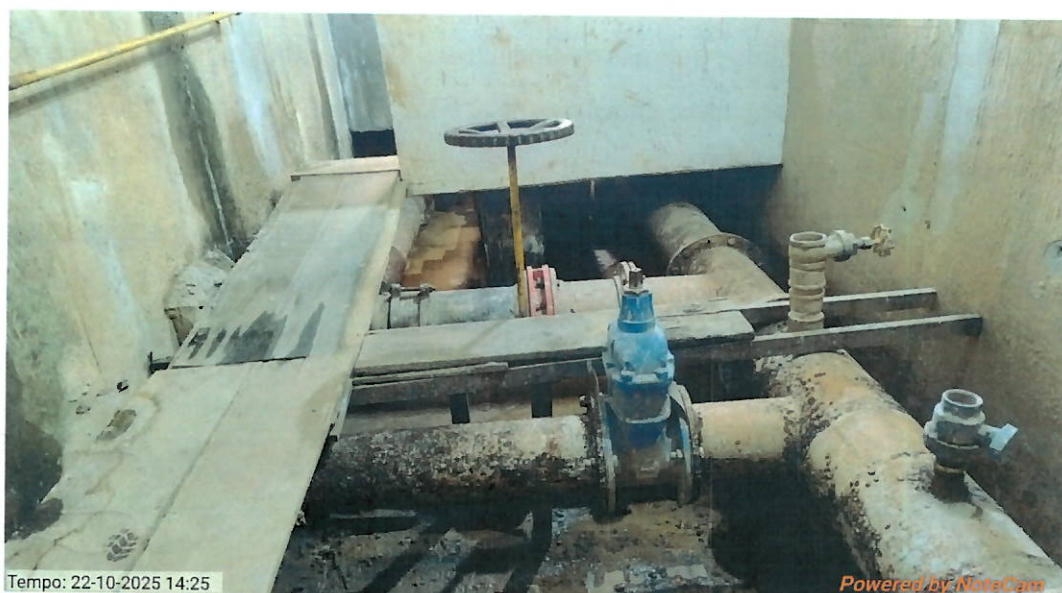
Foto 15: Barrilete de descarga dos decantadores da NETA.

Na área onde se encontra localizado o barrilete de descarga dos decantadores da NETA, foram identificadas infiltrações nas paredes dos decantadores. Tal situação já havia sido constatada em vistoria anterior. Observa-se que o local passou por reformas; entretanto, foram identificados novos pontos de infiltração.

| Item | Não conformidade | Situação |
|---|---|---|
| i | Existência de infiltrações/vazamentos nas paredes de descarga de fundo dos decantadores 1 e 2 da NETA; | Parcialmente Atendida<br>Prazo informado para conclusão:<br>12/2025 |

- a) Providenciar eliminação de infiltrações/vazamentos nas paredes de descarga de fundo dos decantadores 1 e 2 da NETA;
- b) Providenciar eliminação de infiltrações/vazamentos nas paredes da casa de válvulas do filtro 6;
- c) Providenciar escada com gaiola e guarda-corpo ao redor da laje do reservatório de água de lavagem dos filtros;
- d) Apresentar e manter na ETA o Plano de Contingência;
- e) Apresentar a Licença de Operação da ETA Macaé ou, na ausência desta, o protocolo de solicitação junto ao órgão competente.

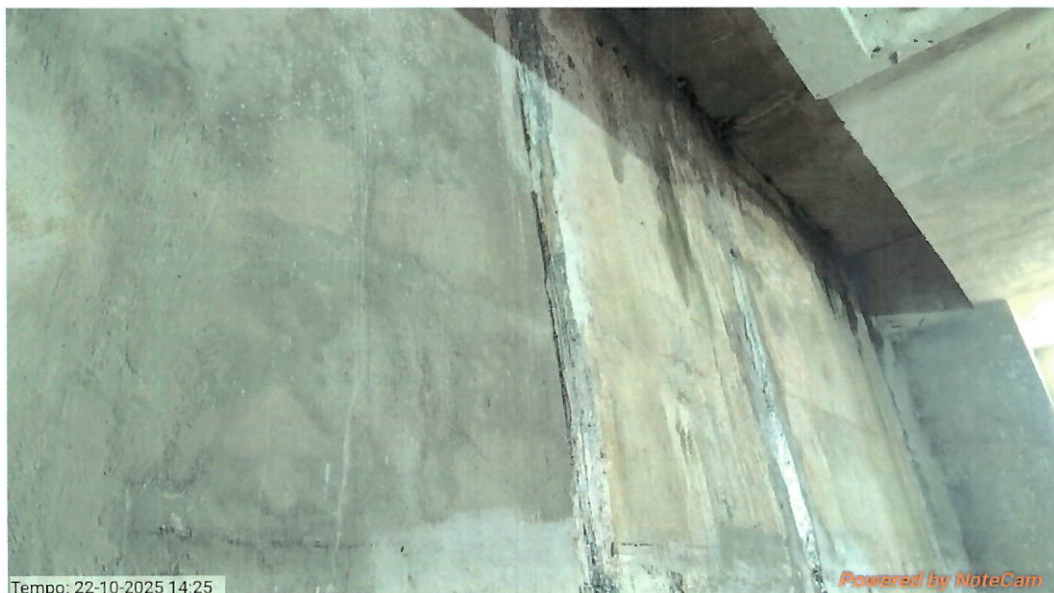
Foto 16: Paredes dos decantadores da NETA (nota-se que a realização de reforma e aparecimento de novos pontos de infiltração)

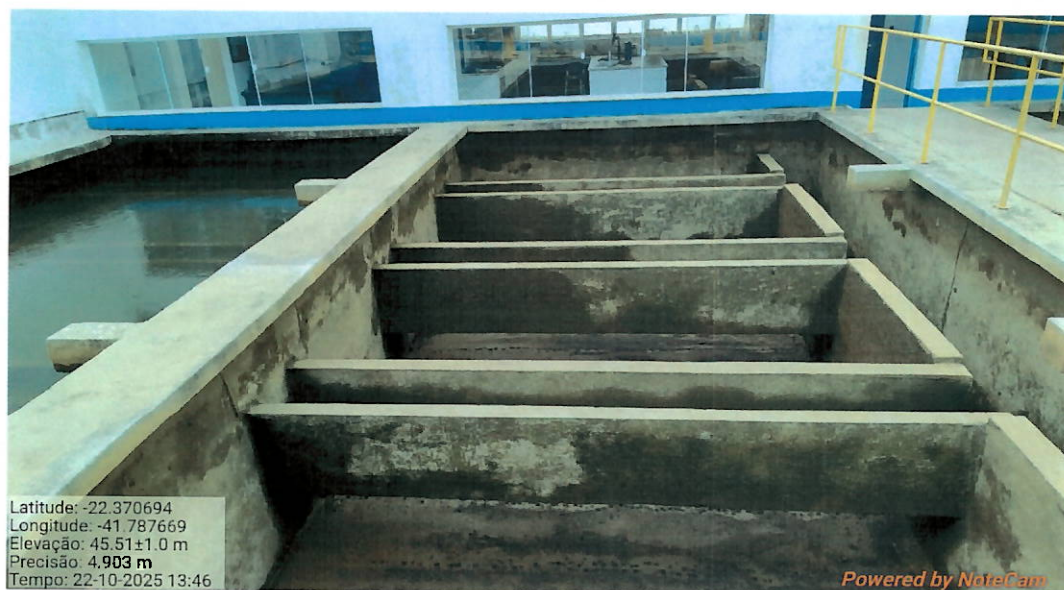
Durante a vistoria, constatou-se que o Filtro 2 encontrava-se em manutenção para substituição de uma válvula, motivo pelo qual a vazão foi redistribuída entre os demais cinco filtros da ETA. Em razão disso, foi necessário ajustar a frequência de lavagens, reduzindo-a de 12 para aproximadamente 6 a 8 lavagens por dia.

Foto 18: Filtro 2 fora de operação para manutenção.

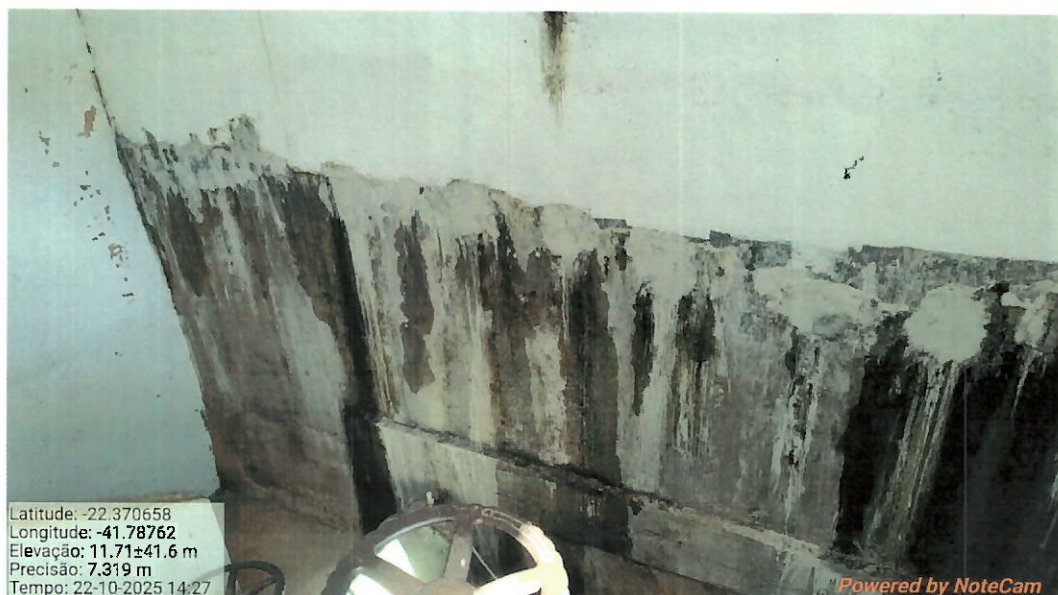
Foram identificadas infiltrações nas paredes da casa de válvulas do Filtro 6, situação já registrada em vistoria anterior. Observou-se que o local passou por reformas; contudo, novos pontos de infiltração voltaram a ser constatados. Ressalta-se que as adequações elétricas solicitadas em vistoria anterior foram devidamente executadas.

Foto 19: Paredes da casa de válvulas do filtro 6 (nota-se que a realização de reforma e aparecimento de novos pontos de infiltração)

| Item | Não conformidade | Situação |
|---|---|---|
| j | Existência infiltrações/vazamentos nas paredes da casa de válvulas do filtro 6; | Parcialmente Atendida<br>Prazo informado para conclusão:<br>12/2025 |

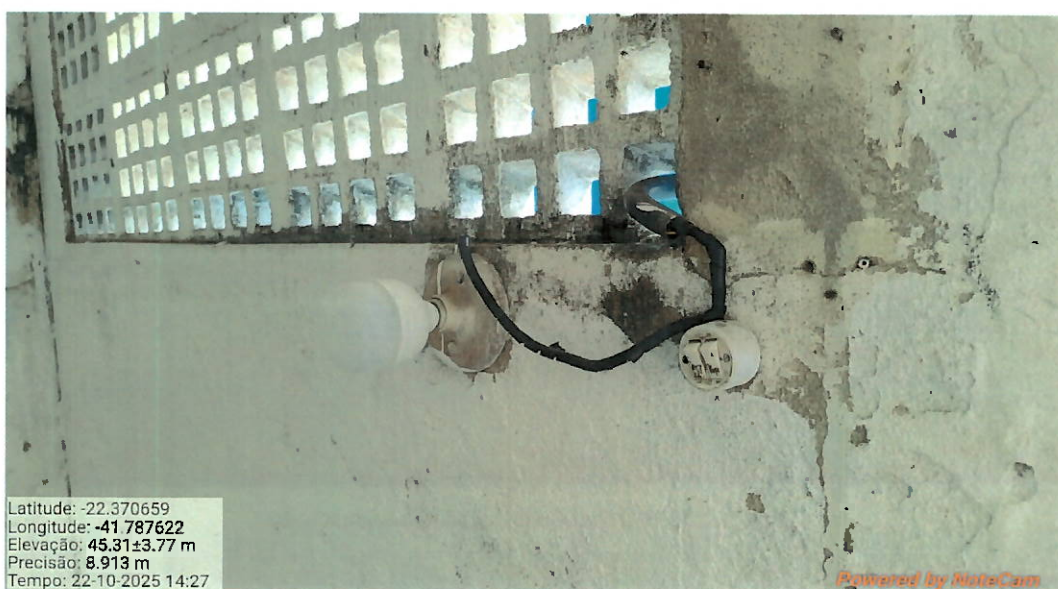
Foto 20: Adequação elétrica realizada solicitada em vistoria anterior.

| Item | Não conformidade | Situação |
|---|---|---|
| k | Quadro elétrico inadequado e teto danificado na casa de válvulas do filtro 6; | Atendida |

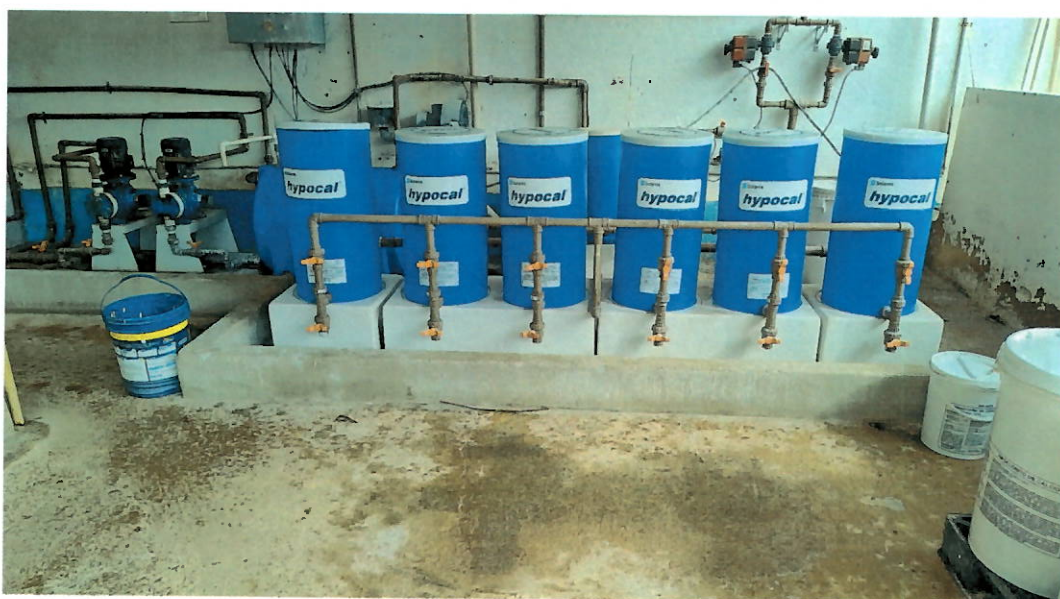
Foi verificada a implantação de bacia de contenção para o sistema de dosagem de cloro, conforme solicitado em vistoria anterior.

Foto 25: sistema de cloração sobre bacia de contenção.

| Item | Não conformidade | Situação |
|---|---|---|
| m | Ausência de contenção de segurança ao redor sistema de dosagem de cloro; | Atendida |

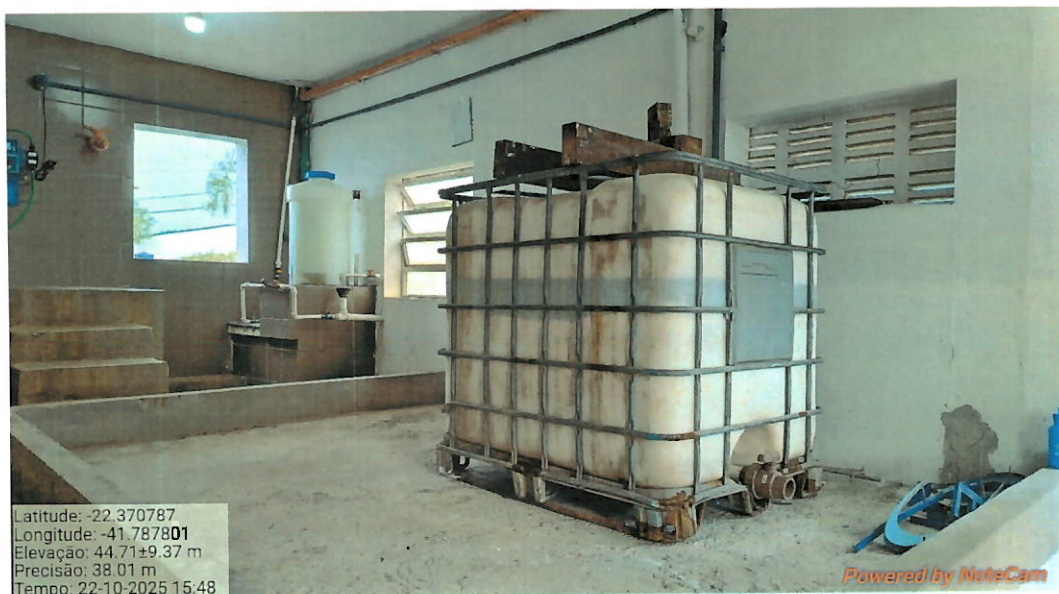
Caso necessário, a água passa pelo processo de correção de pH. Essa etapa, anteriormente realizada com cal, passou a ser executada com hidróxido de cálcio em suspensão, mudança que proporcionou maior segurança, melhor manuseio e maior controle operacional. O Produto está armazenado em container sobre bacia de contenção.

Foto 36: Armazenamento de hidróxido de cálcio em suspensão sobre bacia de contenção.

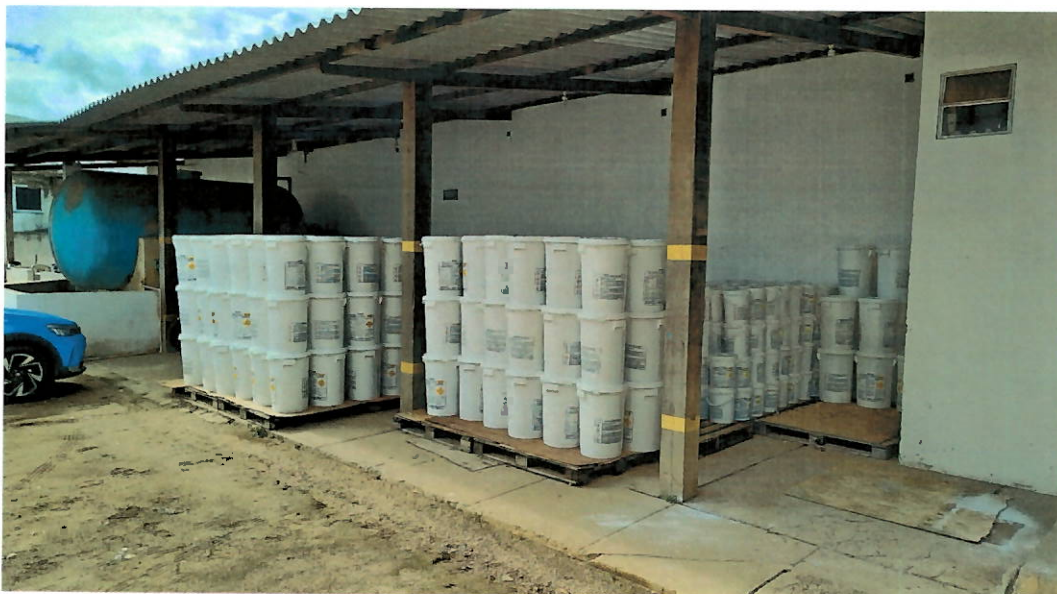
Foto 37: Armazenamento de hipoclorito de cálcio.

O hipoclorito de cálcio utilizado na etapa de desinfecção estava devidamente armazenado em local apropriado e encontrava-se dentro do prazo de validade.

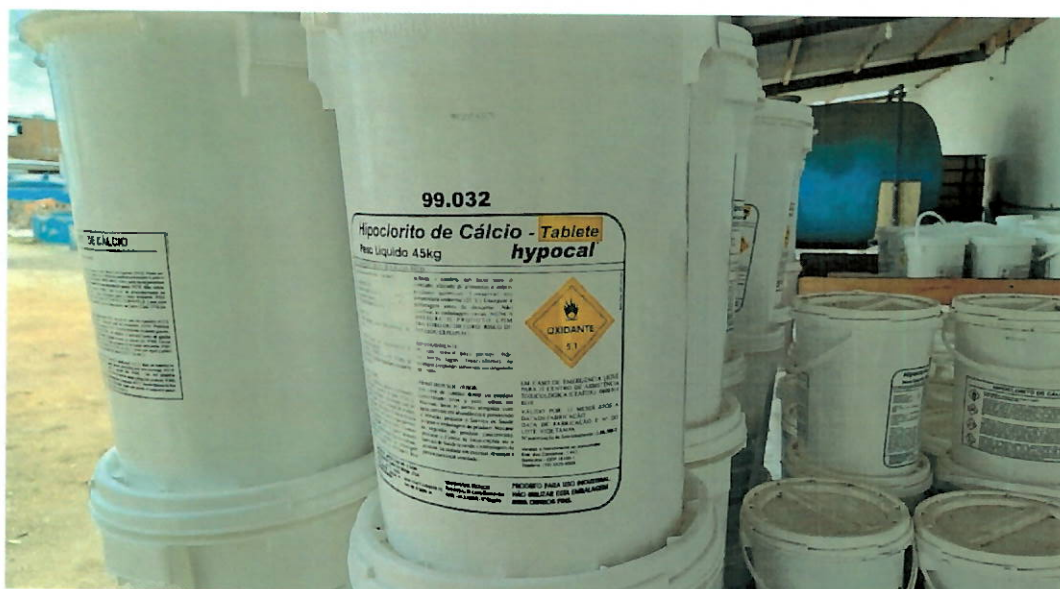
Foto 38: Produto dentro do prazo de validade.

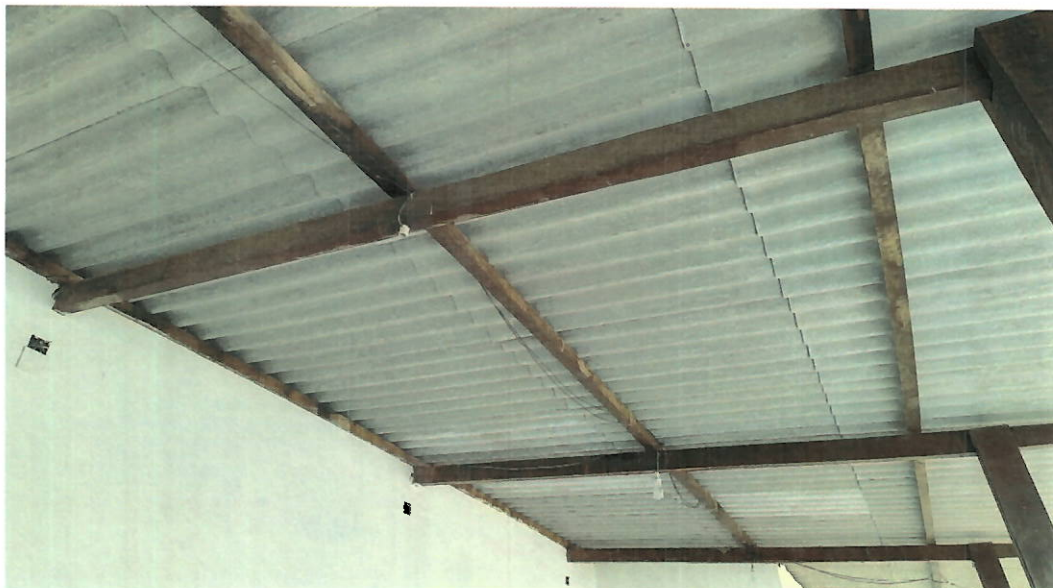
Foto 39: cobertura adequada.

| Item | Não conformidade | Situação |
|---|---|---|
| n | Telha danificada na área de armazenamento de hipoclorito de cálcio; | Atendida |

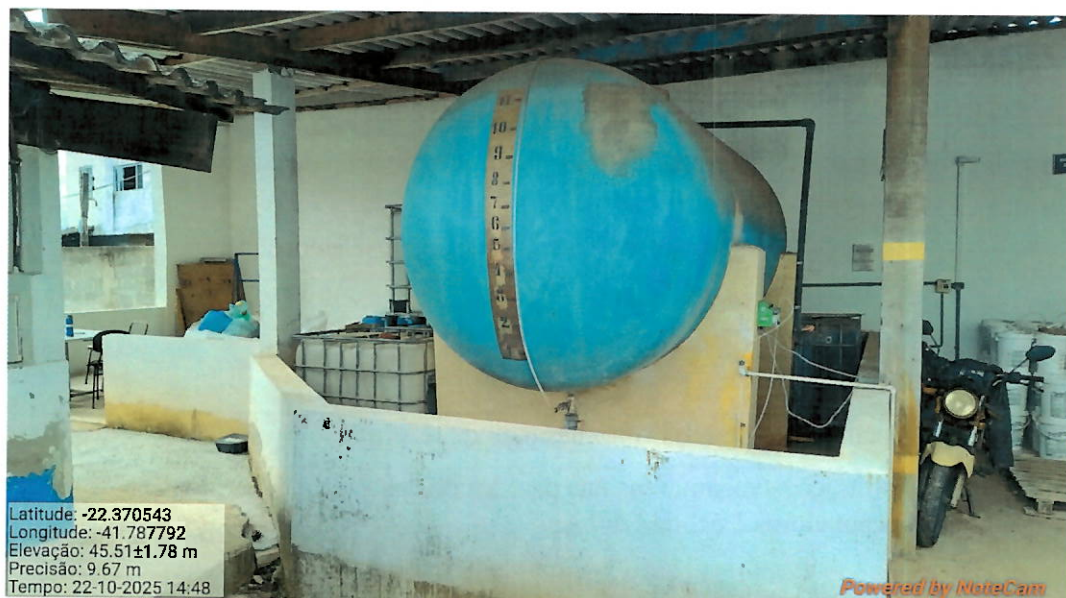
Foto 41: tanques de armazenamento ácido fluossilico.

O ácido fluossilico está adequadamente armazenado em tanque sobre bacia de contenção.

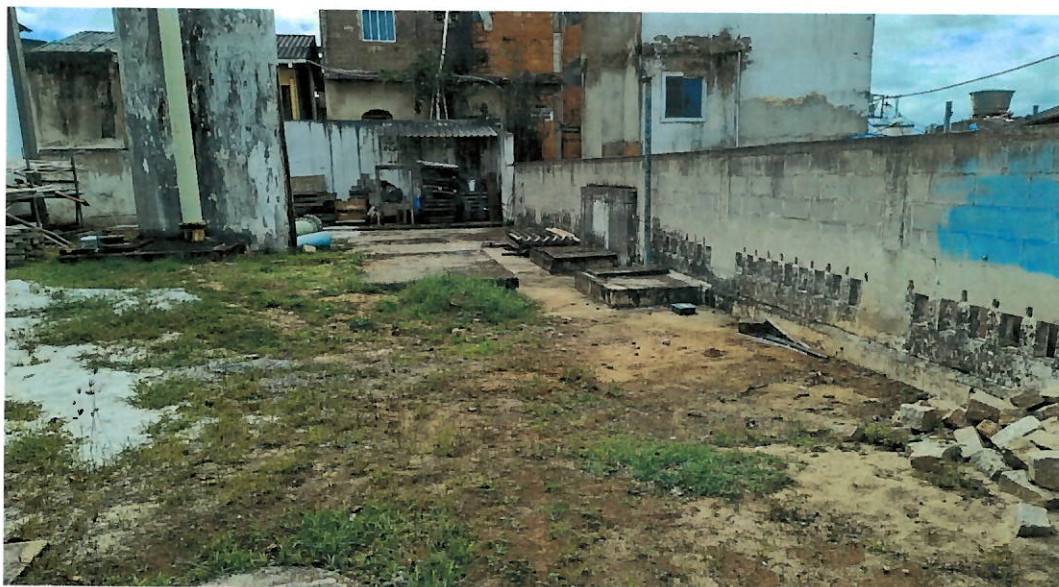
Foi constatada a remoção das embalagens de produtos químicos, anteriormente verificadas em vistoria, as quais estavam armazenadas diretamente sobre o solo e a céu aberto.

Foto 42: Remoção de embalagens de produtos químicos verificadas em vistoria anterior.

| Item | Não conformidade | Situação |
|---|---|---|
| o | Embalagens de produtos químicos armazenadas diretamente sobre o solo e a céu aberto; | Atendida |
