RELATÓRIO DE FISCALIZAÇÃO

1 - RF AGENERSA/CASAN Nº 398/2025

8 – OBJETIVO DA FISCALIZAÇÃO: Verificar as condições de operação e manutenção da unidade.

No dia 24 de outubro de 2025, a equipe de fiscalização da AGENERSA realizou Vistoria Anual Programada na Estação de Tratamento de Água (ETA) Quissamã, em cumprimento ao disposto no artigo 2º da Deliberação AGENERSA nº 4216/2021, referente ao processo SEI-480002/000800/2025. Durante a vistoria, os técnicos da AGENERSA foram acompanhados pelo Srs. Jose Valter, Chefe de Departamento Técnico Operacional e Controle de Qualidade; e Márcio Maciel, Chefe de Coordenação.

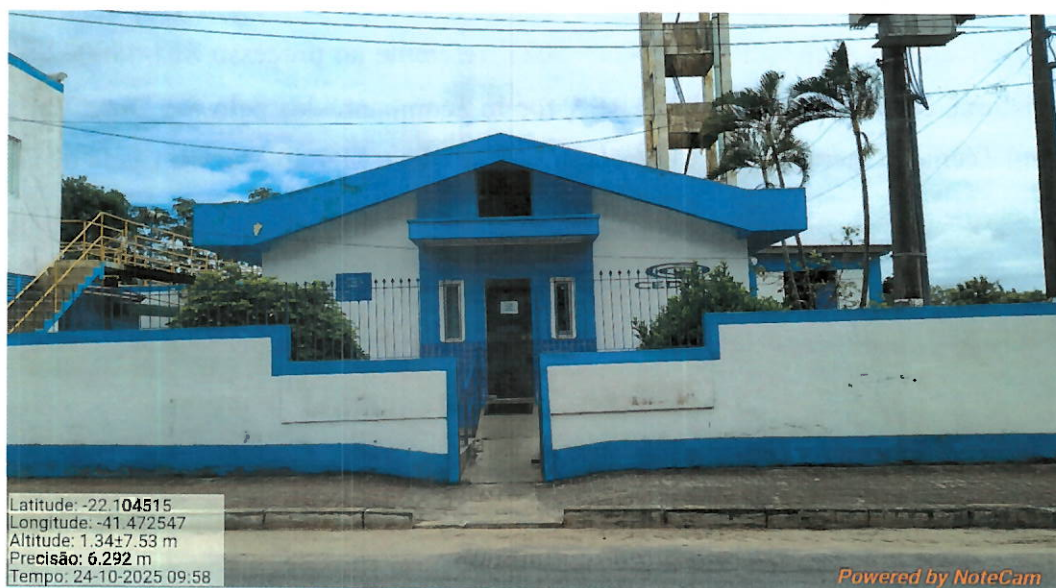
Foto 1: Fachada da ETA (note-se adequação realizada no muro e realização de pintura).

Em vistoria anterior, foi constatada a necessidade de elevação dos muros da ETA, a fim de garantir proteção adequada contra possíveis invasões e assegurar a integridade das instalações. Na vistoria atual, verificou-se a execução de obras no muro frontal. Entretanto, não houve alterações nos muros laterais. Em resposta encaminhada à AGENERSA, a companhia informou que o serviço será realizado, com prazo estimado para conclusão em dezembro de 2025.

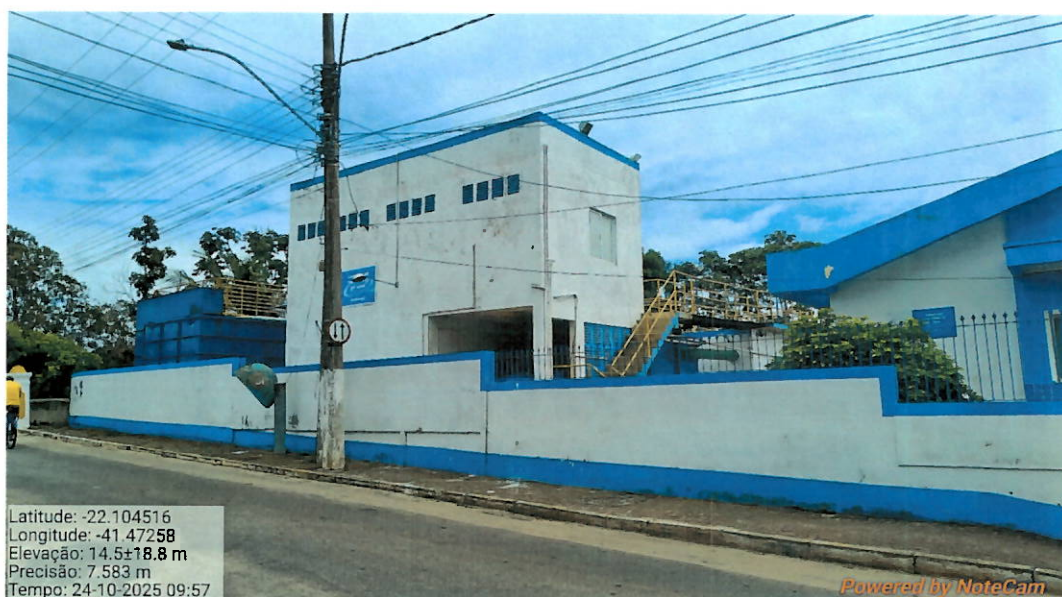
Foto 2: Fachada da ETA (note-se adequação realizada no muro e realização de pintura).

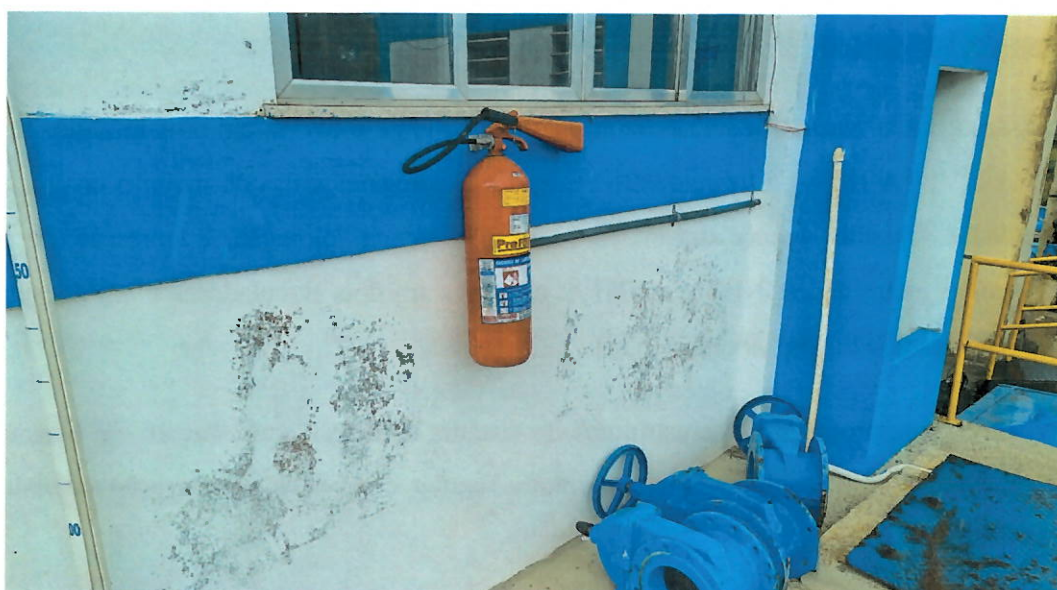
A via de acesso à ETA Quissamã encontrava-se em boas condições de conservação. A unidade possui muro de alvenaria, está devidamente identificada e equipada com extintores de incêndio, em conformidade com os padrões de segurança vigentes. Contudo, não foram observados mapas de risco afixados nas dependências. Além disso, a ETA não dispõe de sistema de proteção contra descargas atmosféricas (SPDA).

Foto 3: Extintor de incêndio

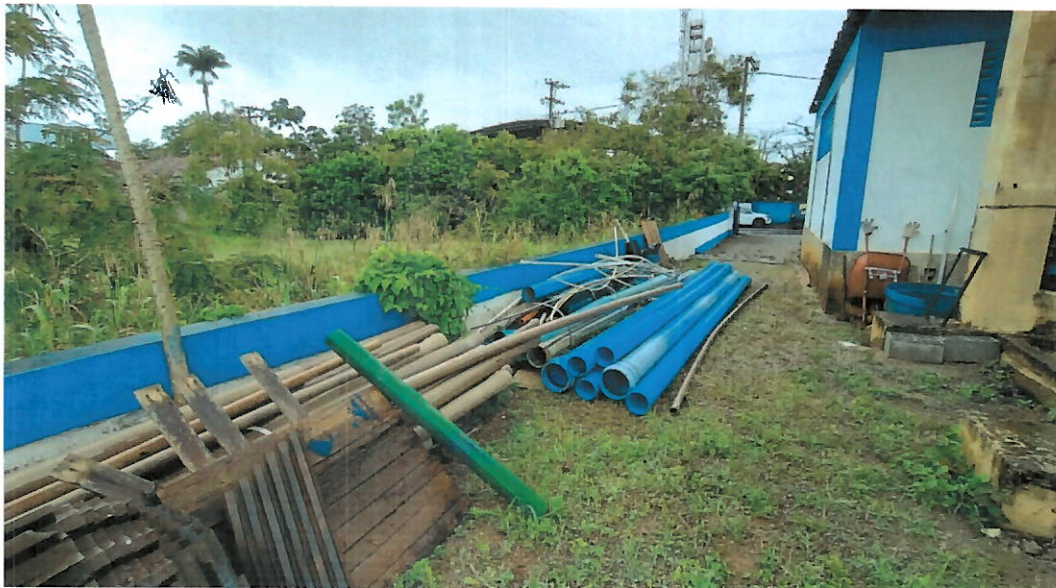
Foto 4: Vista do muro lateral (nota-se a baixa altura).

- a) Providenciar a instalação de Sistema de Proteção contra Descargas Atmosféricas (SPDA);
- b) Realizar obra para aumentar a altura dos muros laterais e de fundos da ETA;
- c) Providenciar tampa estanque adequada sobre o tanque de contato;
- d) Providenciar substituição das adutoras DN 150 que saem da EEAT;
- e) Apresentar a Licença de Operação ou, na ausência desta, o protocolo de solicitação junto ao órgão competente;
- f) Apresentar e manter na ETA o Plano de Contingência;
- g) Apresentar e afixar na ETA os Mapas de Risco de cada setor (laboratório, área de armazenamento de produtos químicos, EEAT, etc.)

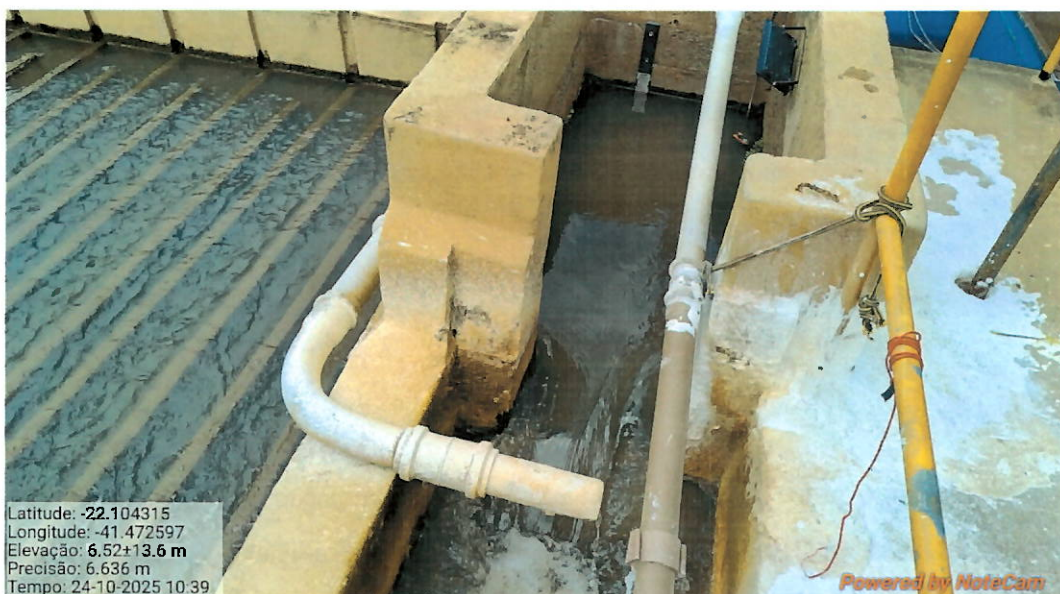
suspensas na água, formando flocos maiores que podem ser removidos nas etapas subsequentes. O sulfato de alumínio líquido, utilizado como coagulante, é dosado e adicionado à Calha Parshall para assegurar sua distribuição uniforme.

Foto 5: Entrada de água bruta na VETA com aplicação de coagulante sulfato de alumínio.

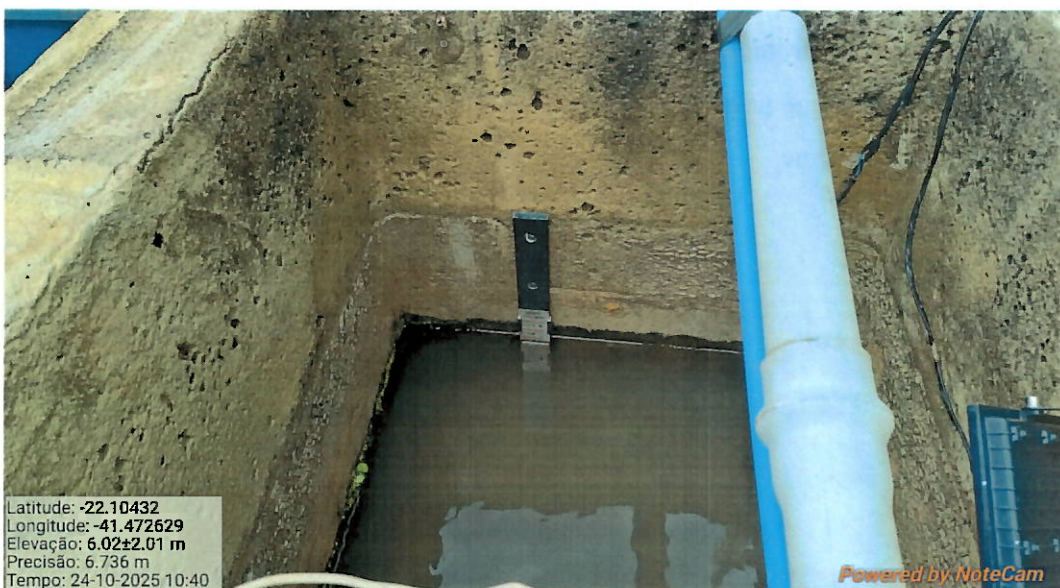
Em vistoria anterior, foi constatada a necessidade de substituição da régua de medição de vazão instalada na Calha Parshall. Na vistoria atual, verificou-se que uma nova régua foi instalada na calha, bem como foi adquirida uma régua móvel para a medição da vazão de entrada de água.

Foto 6: Nova régua de medição instalada na entrada da VETA para medição de vazão.

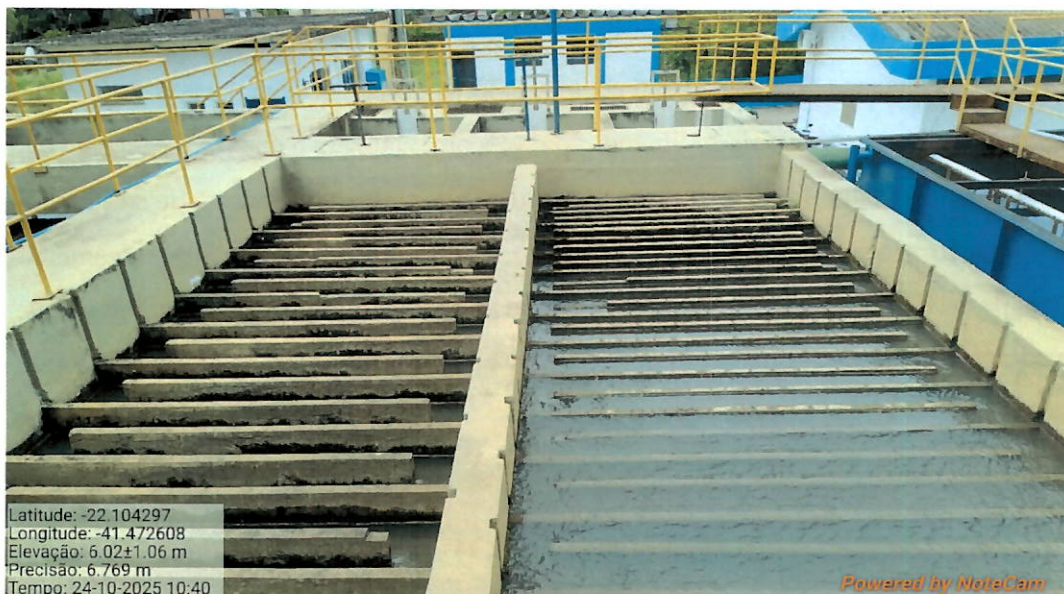
Na VETA a floculação é hidráulica. Na NETA, a floculação é mecânica, realizada em tanques onde a água é submetida a uma agitação controlada e suave, o que permite que os flocos cresçam sem se desintegrar. Foi verificado durante a vistoria que as estruturas dos floculadores estavam em bom estado de conservação. A limpeza é realizada mensalmente.

Foto 8: Floculadores da VETA (hidráulico)

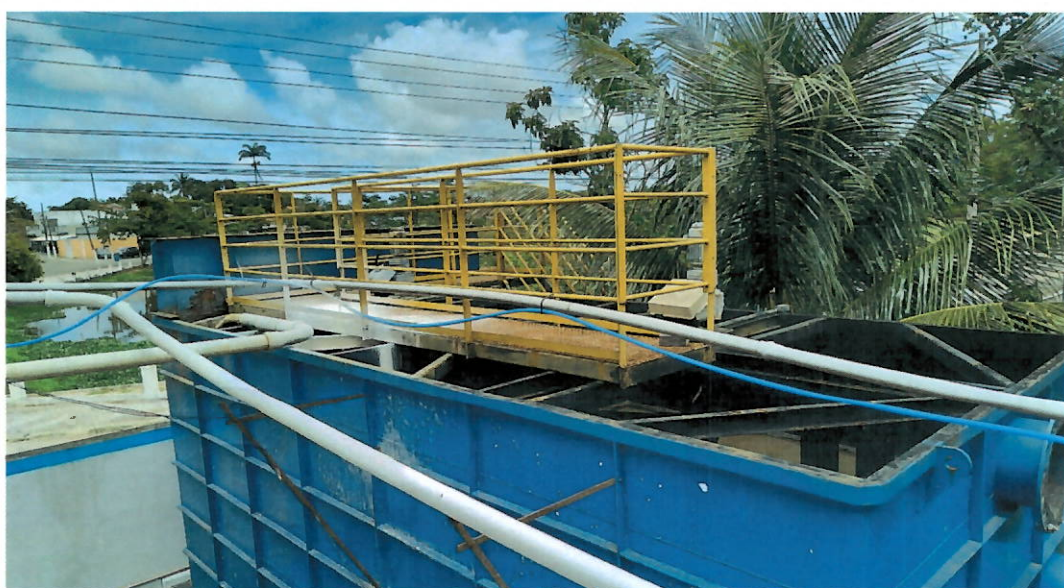
Foto 9: Floculadores da NETA (mecânico)

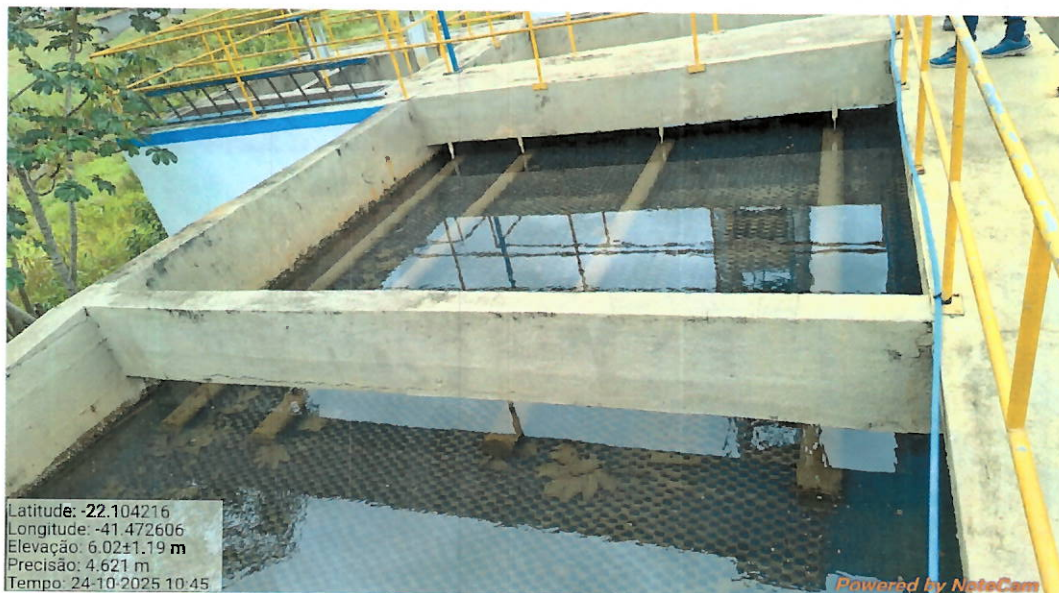
Os flocos formados na etapa de floculação tendem a sedimentar nos decantadores devido ao aumento de sua massa e densidade. Esse processo de sedimentação é fundamental para a etapa subsequente de filtração, pois elimina uma quantidade significativa de material particulado, reduzindo a carga de sólidos suspensos que o sistema de filtração precisará processar, aumentando assim a eficiência geral do tratamento da água. Os decantadores da VETA e da NETA são do tipo colméia. Durante a vistoria, constatou-se que as estruturas dos decantadores estavam em bom estado de conservação. A limpeza é realizada mensalmente.

Foto 10: Decantadores da VETA

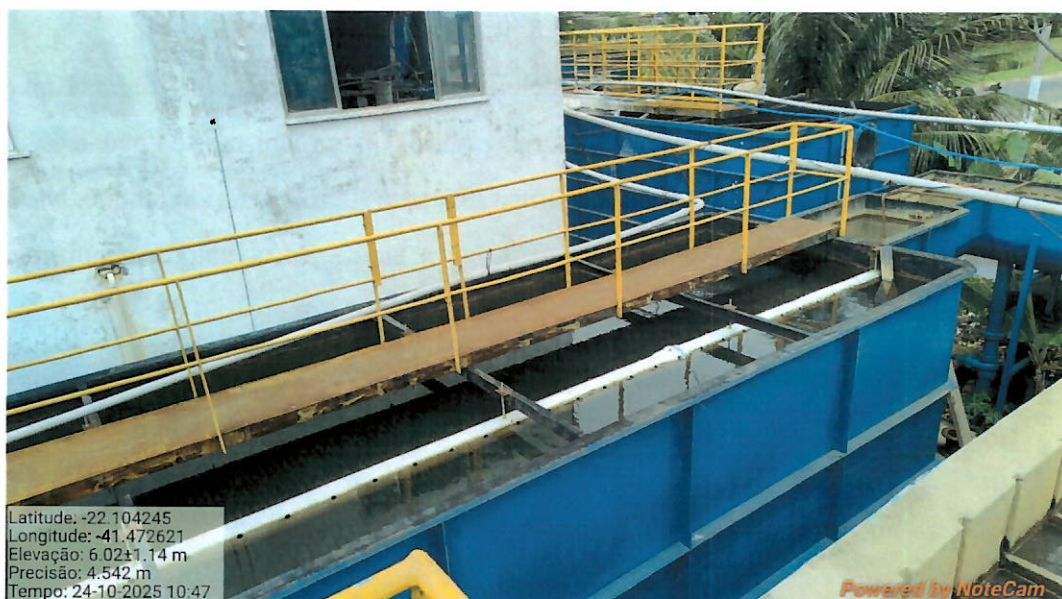
Foto 11: Decantadores da NETA.

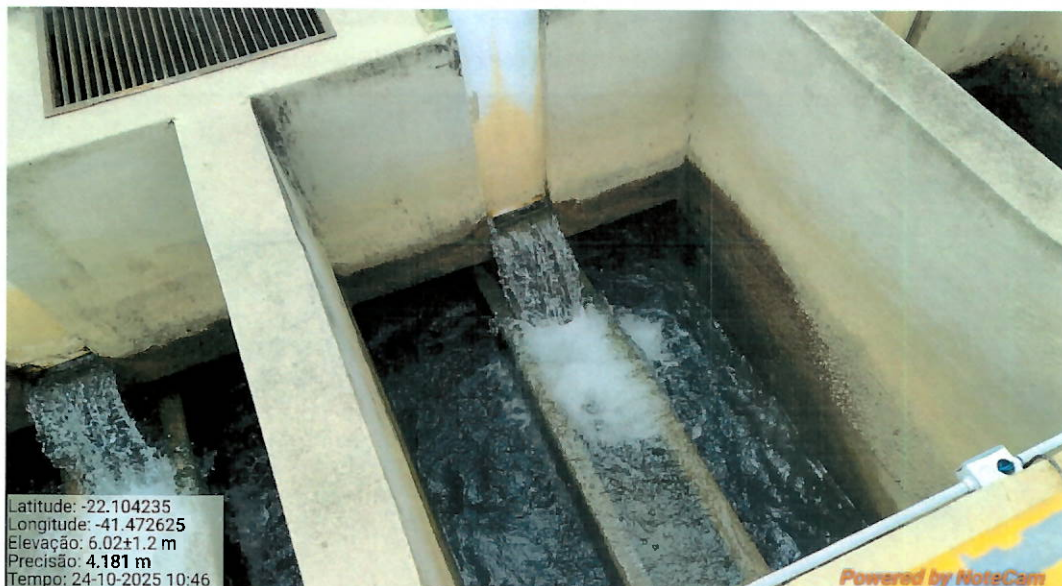
Nessa etapa as partículas mais finas que não sedimentaram ficam retiradas nos filtros que possuem uma granulometria apropriada para pequenas dimensões. As lavagens dos filtros são realizadas 2 vezes por dia.

Foto 12: Filtros.

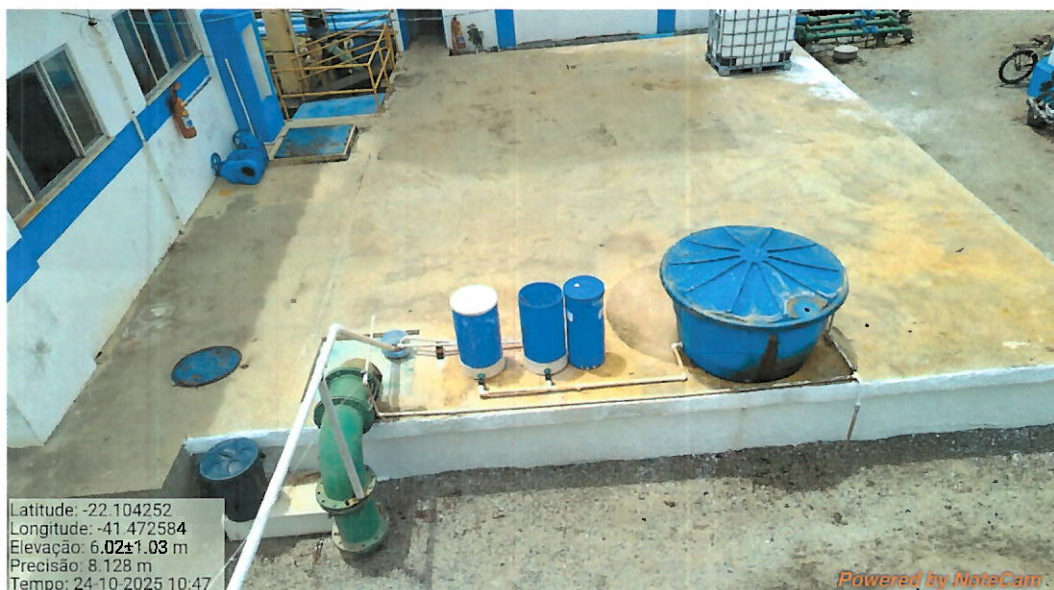
Após a filtração, a desinfecção é realizada com Hipoclorito de Cálcio (em pastilhas diluídas em água), em um tanque de contato de 250 m<sup>3</sup>, para eliminar bactérias e outros microrganismos patogênicos.

Foto 13: Tanque de contato com sistema de desinfecção.

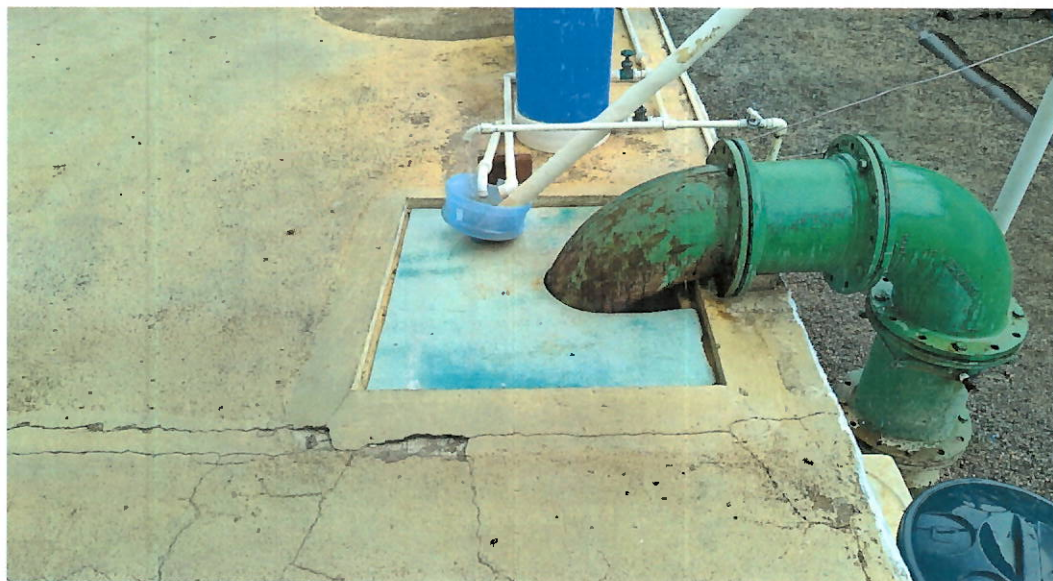
Em vistoria anterior, foi constatada a ausência de tampa estanque sobre o referido tanque. Na vistoria atual, verificou-se que foi colocada uma tampa provisória sobre o tanque de contato. Foi informado que uma tampa mais adequada será instalada no local.

Foto 14: Tampa improvisada sobre tanque de contato .

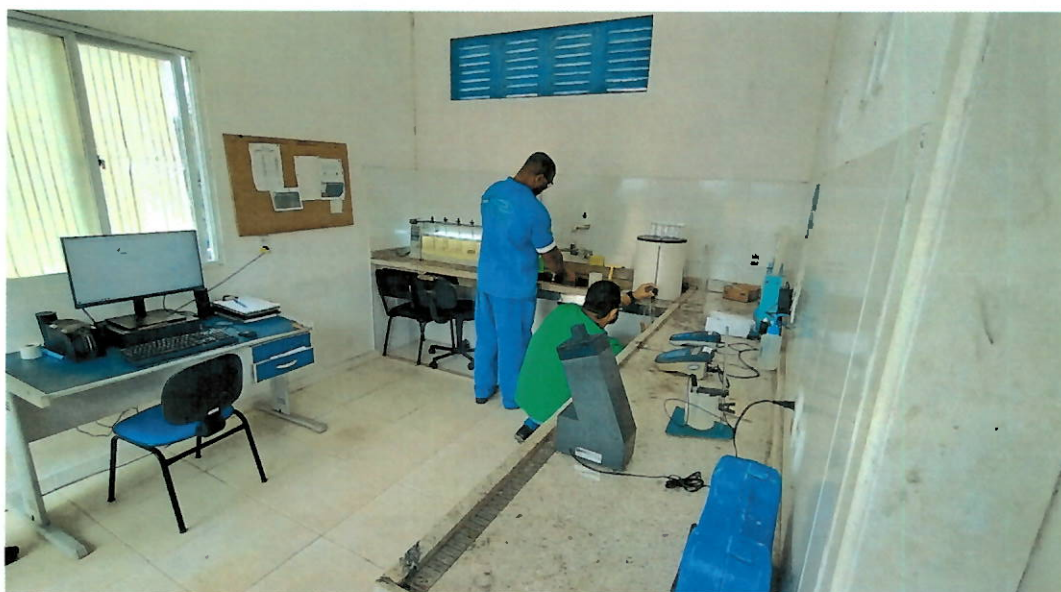
A ETA dispõe de um laboratório de análises físico-químicas destinado à realização de testes de rotina para verificar a conformidade da água com os padrões de potabilidade estabelecidos pela Portaria GM/MS nº 888/2021. As análises físico-químicas dos parâmetros turbidez, cor aparente, pH e cloro residual livre (CRL) são realizadas a cada duas horas. Conforme constatado durante a vistoria, os parâmetros analisados encontravam-se dentro dos limites de potabilidade estabelecidos pela Portaria GM/MS nº 888/2021.

Foto 15: Laboratório .

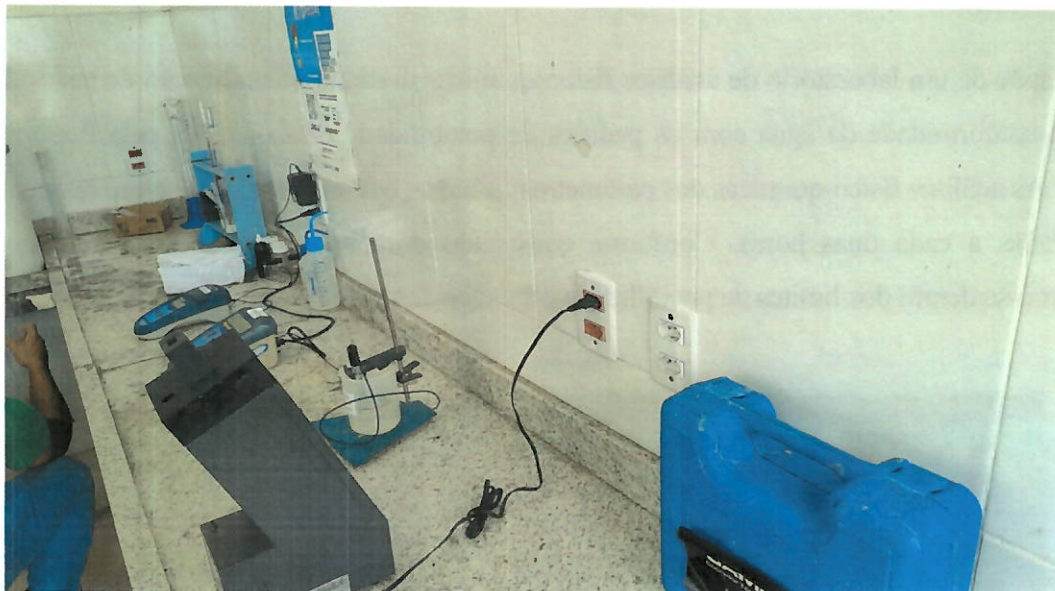
Foto 16: Bancada utilizada para realização de análises.

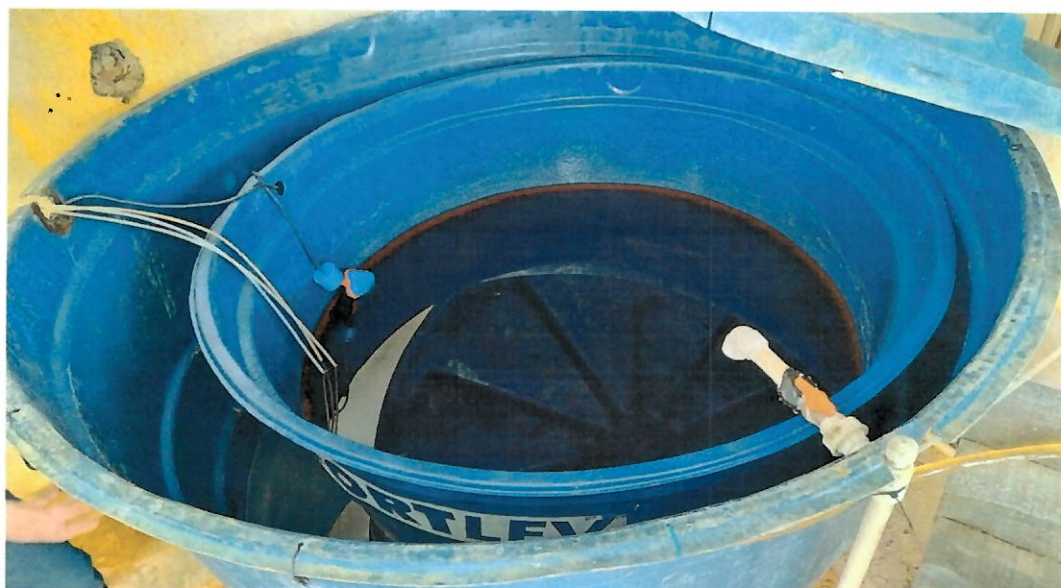
Na sala de química da ETA, há um tanque destinado ao armazenamento de sulfato de alumínio líquido, utilizado na etapa de coagulação. Em vistoria anterior, constatou-se a ausência de bacia de contenção para esse produto. Na vistoria atual, verificou-se que o tanque de sulfato de alumínio foi alocado dentro de um tanque de maior dimensão, de modo a formar a bacia de contenção necessária. Também foi constatada a aquisição de novos dosadores para o produto.

Foto 18: Armazenamento de sulfato de alumínio.

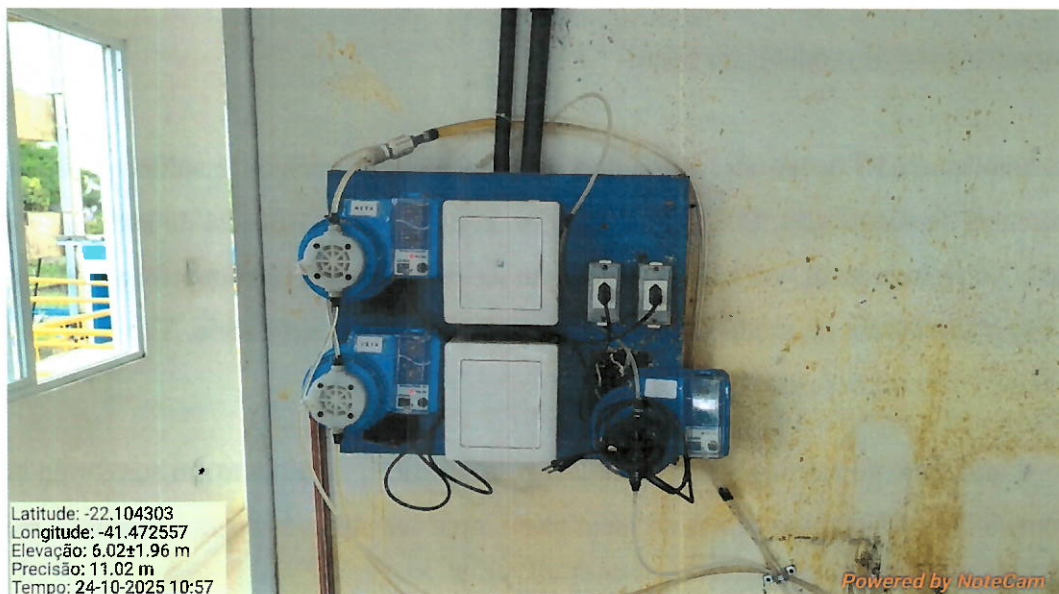
Foto 19: Dosadores de sulfato de alumínio adquiridos.

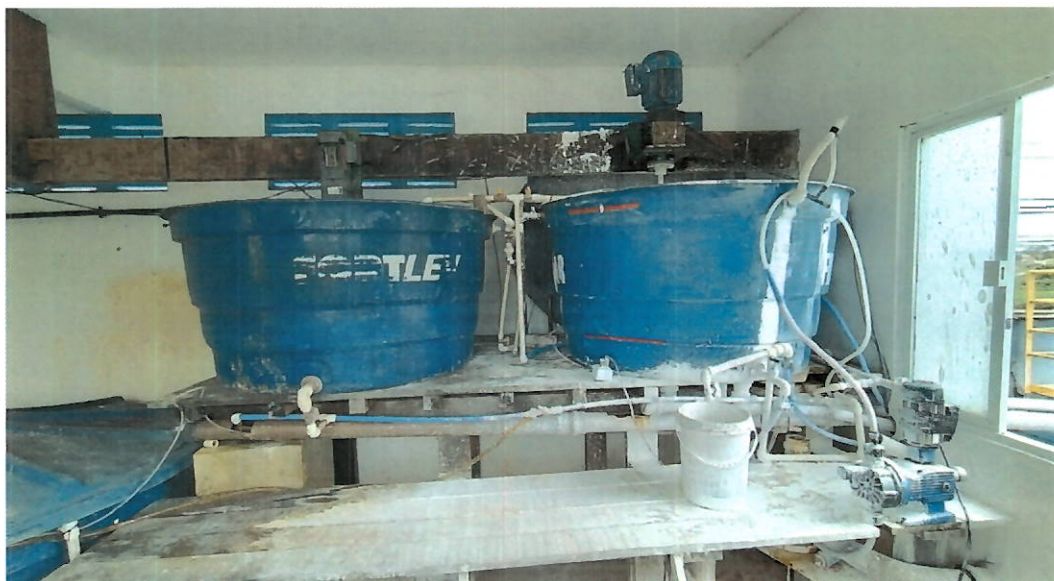
Além disso, a utilização de cal sólida foi substituída pela aquisição do produto em sua forma líquida. Dessa forma, os outros dois tanques existentes no local passaram a ser utilizados para o armazenamento de água destinada à diluição.

Foto 20: Tanque de armazenamento de água para diluição de cal na forma líquida.

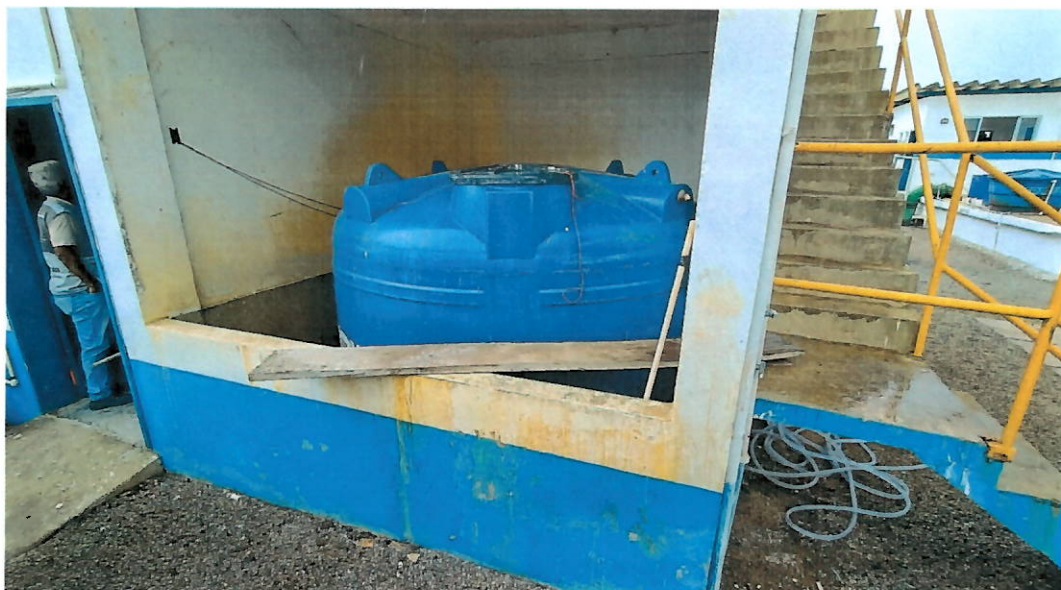
Ainda há armazenamento de sulfato de alumínio líquido em uma área coberta próxima à entrada da ETA, que possui bacia de contenção. Em vistoria anterior foi constatado armazenamento dos produtos em tanques no pátio da ETA, sem cobertura adequada, em piso não impermeabilizado e não sem bacia de contenção. Na vistoria atual foi constatado a remoção destes tanques do local.

Foto 21: Armazenamento de sulfato de alumínio.

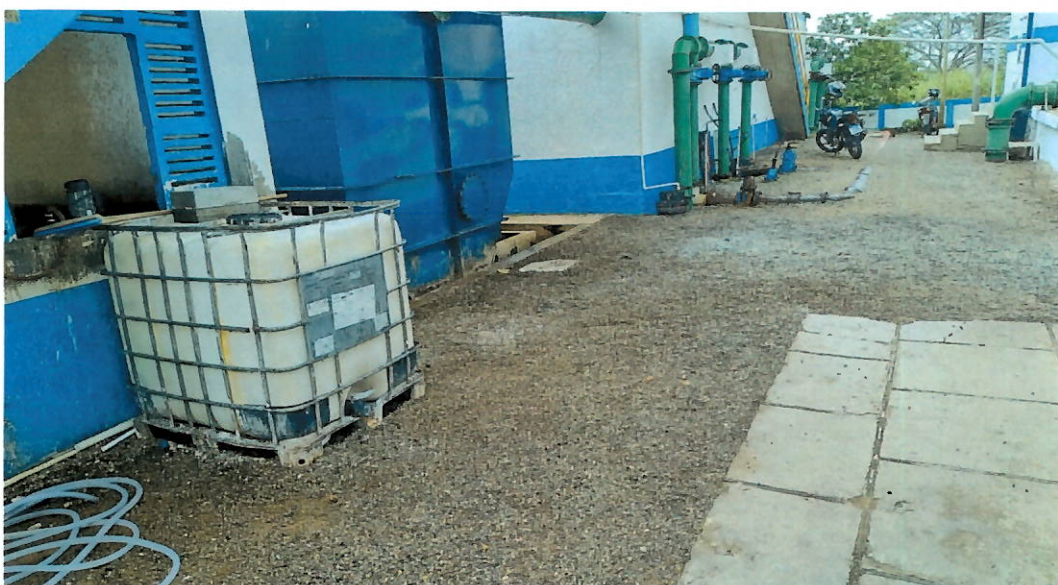
Foto 22: Local onde estavam armazenados os tanques de sulfato de alumínio (o container branco que consta na fotografia está vazio aguardando remoção).

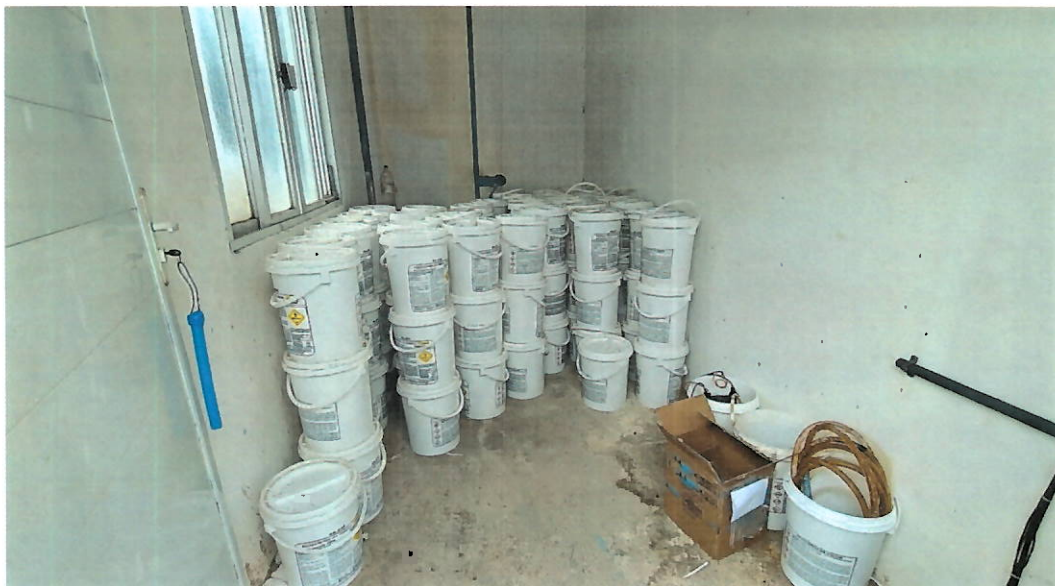
O local armazenamento de hipoclorito de cálcio foi alterado para facilitar o acesso. O produto está armazenado adequadamente em local coberto e dentro do prazo de validade.

Foto 23: armazenamento de hipoclorito de cálcio.

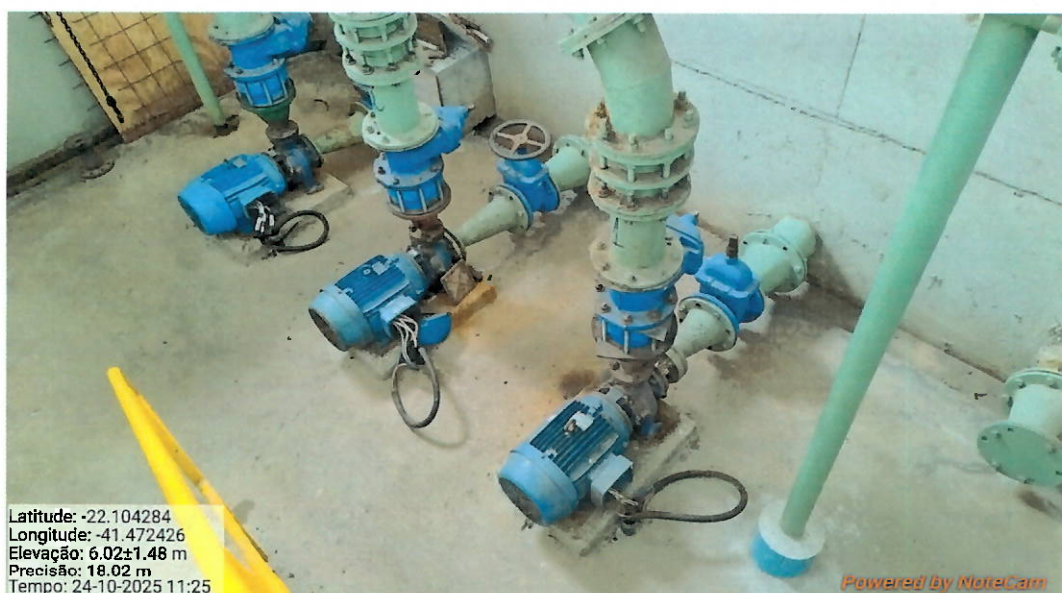
A EEAT é composta por três conjuntos de motobombas de 25 cv cada, dos quais dois estão em operação e um é mantido como reserva. Da EEAT, são distribuídas cinco adutoras: três DN 100 que abastecem os bairros de Santa Catarina, Sítio e Centro, e duas DN 150 que atendem os bairros de Piteiras e Praia.

Foto 25: Conjuntos motobombas (potência de 25 cv cada).

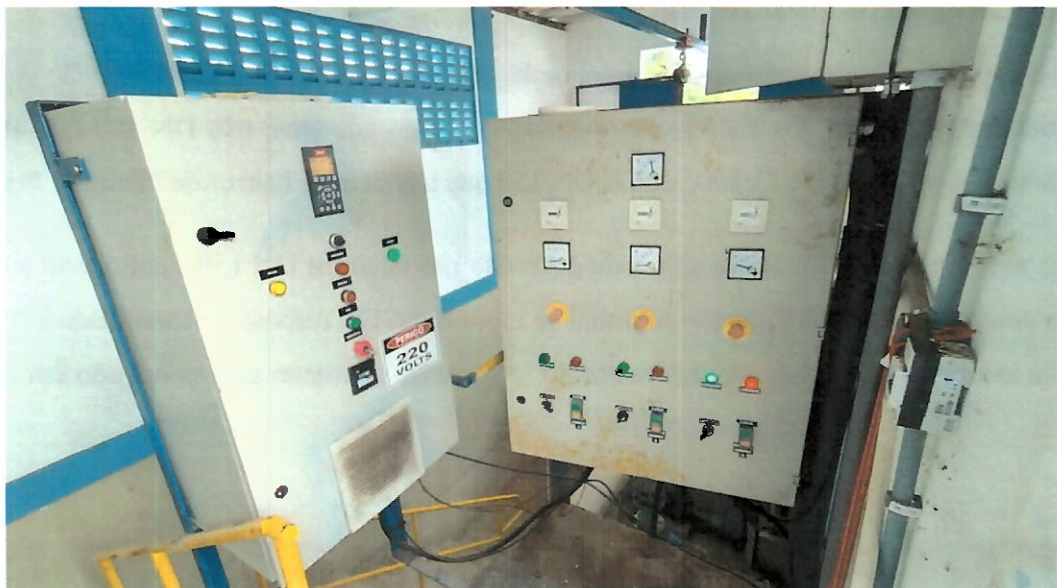
Foto 26: Painéis elétricos das motobombas.

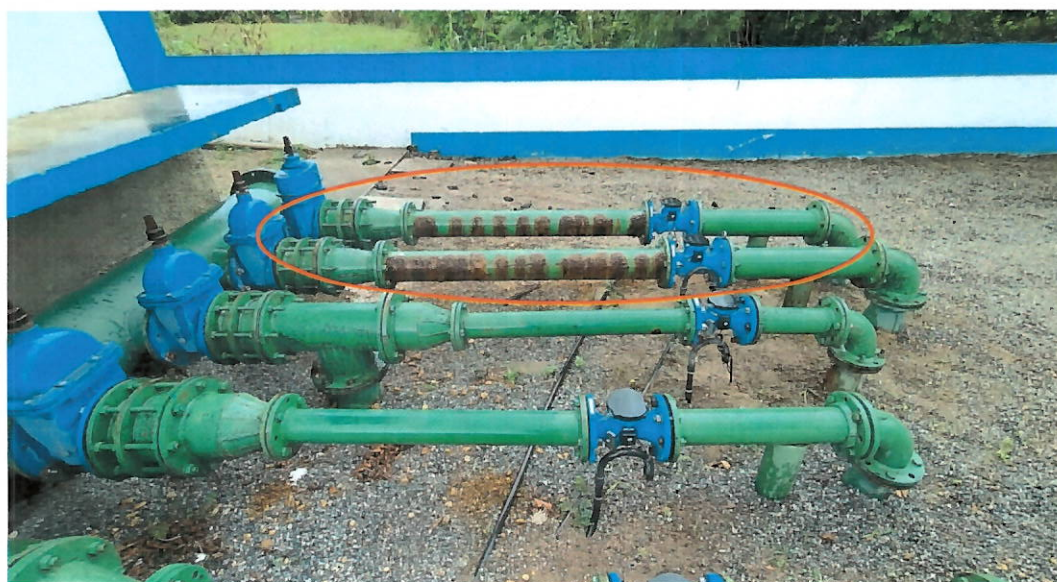
Em vistoria anterior, foi identificado sinais de corrosão nas adutoras DN 150 e solicitado a substituição. Na vistoria atual, verificou-se a situação permanece inalterada. Em resposta encaminhada à AGENERSA, a companhia informou que o serviço será realizado, com prazo estimado para conclusão em dezembro de 2025.

Foto 27: Adutoras DN 150 com sinais de corrosão.
