Agência Reguladora de Energia e Saneamento Básico do Estado do Rio de Janeiro

### **RELATÓRIO DE FISCALIZAÇÃO AGENERSA/CASAN Nº 400/2025**

| <b>UNIDADE/OBRA FISCALIZADA</b> | EEEB Cesar Morani | | |

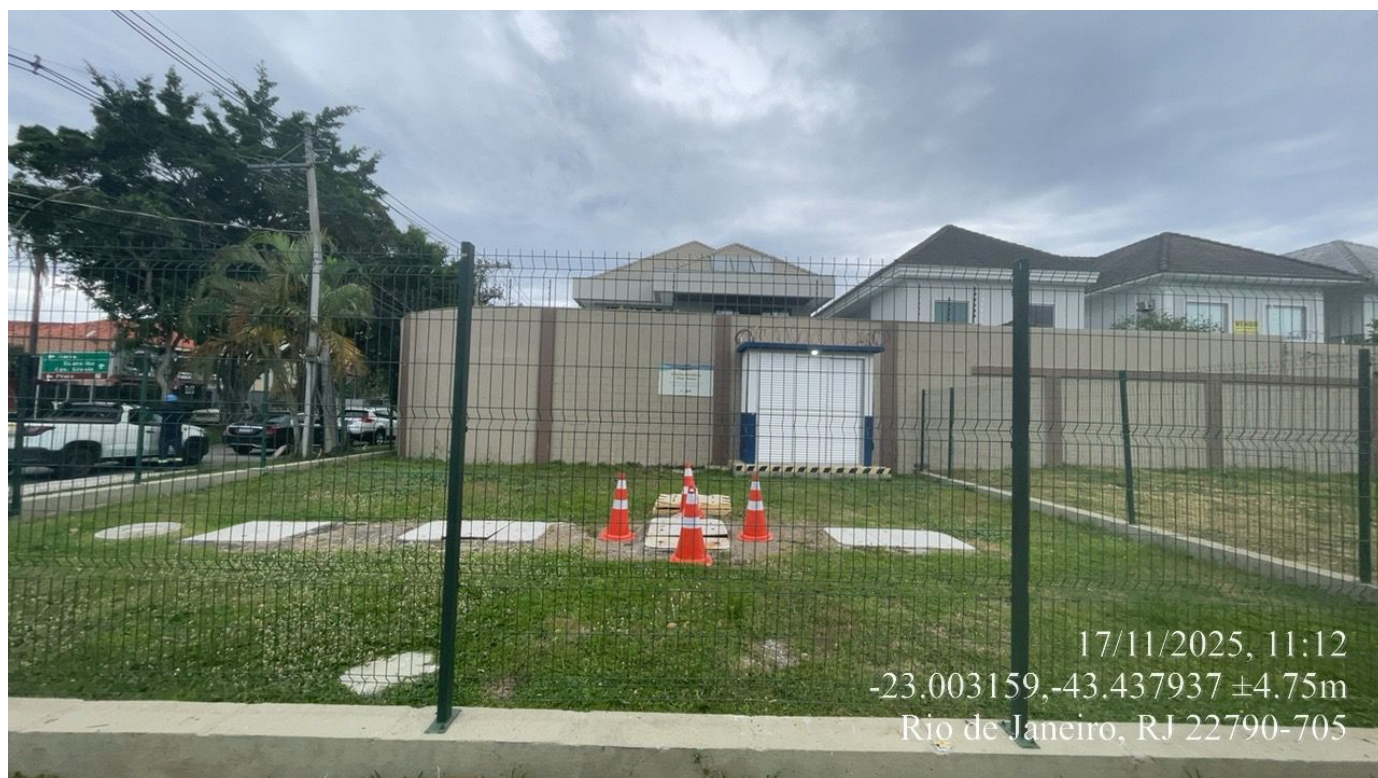
- A EEEB está devidamente identificada e isolada (Foto 1 e 2);

Foto 1 - Visão geral da EEEB

A EEEB possui acesso restrito aos operadores, sendo isolada por cerca (Foto 1);

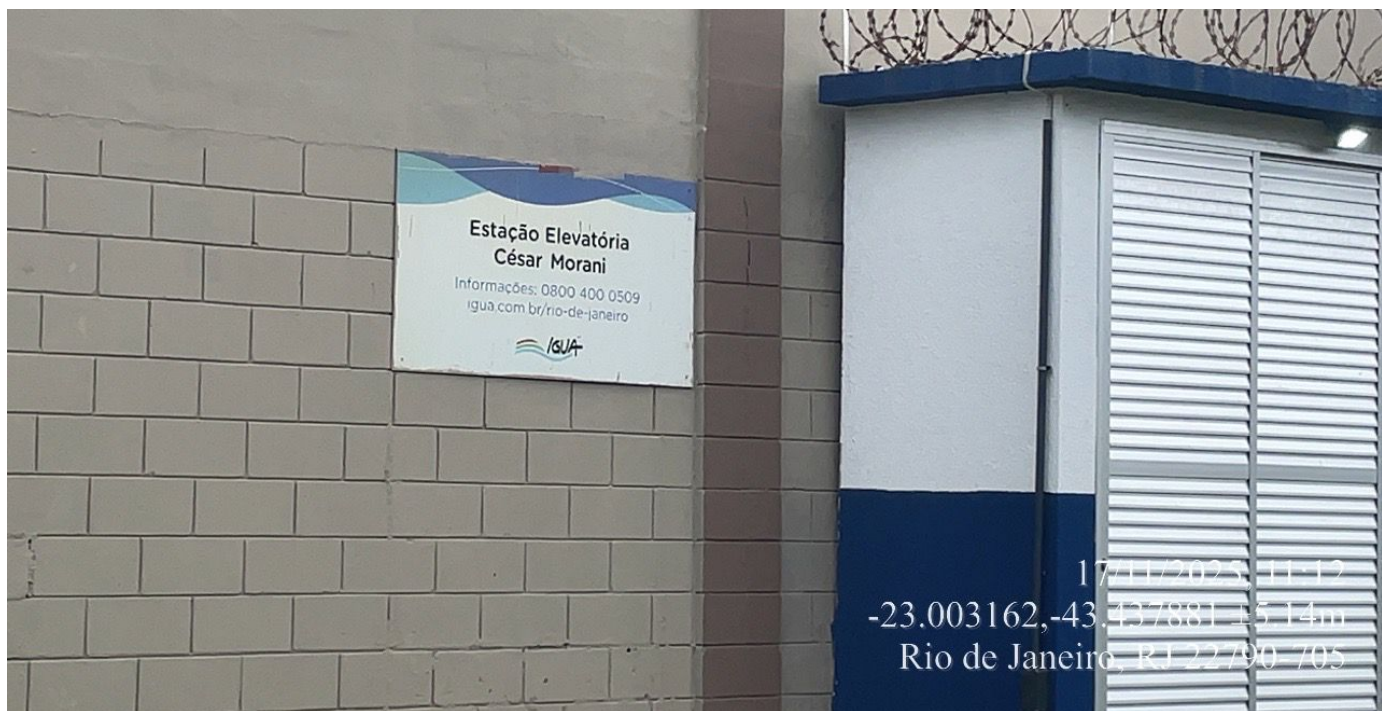
Foto 2 – Identificação da EEEB

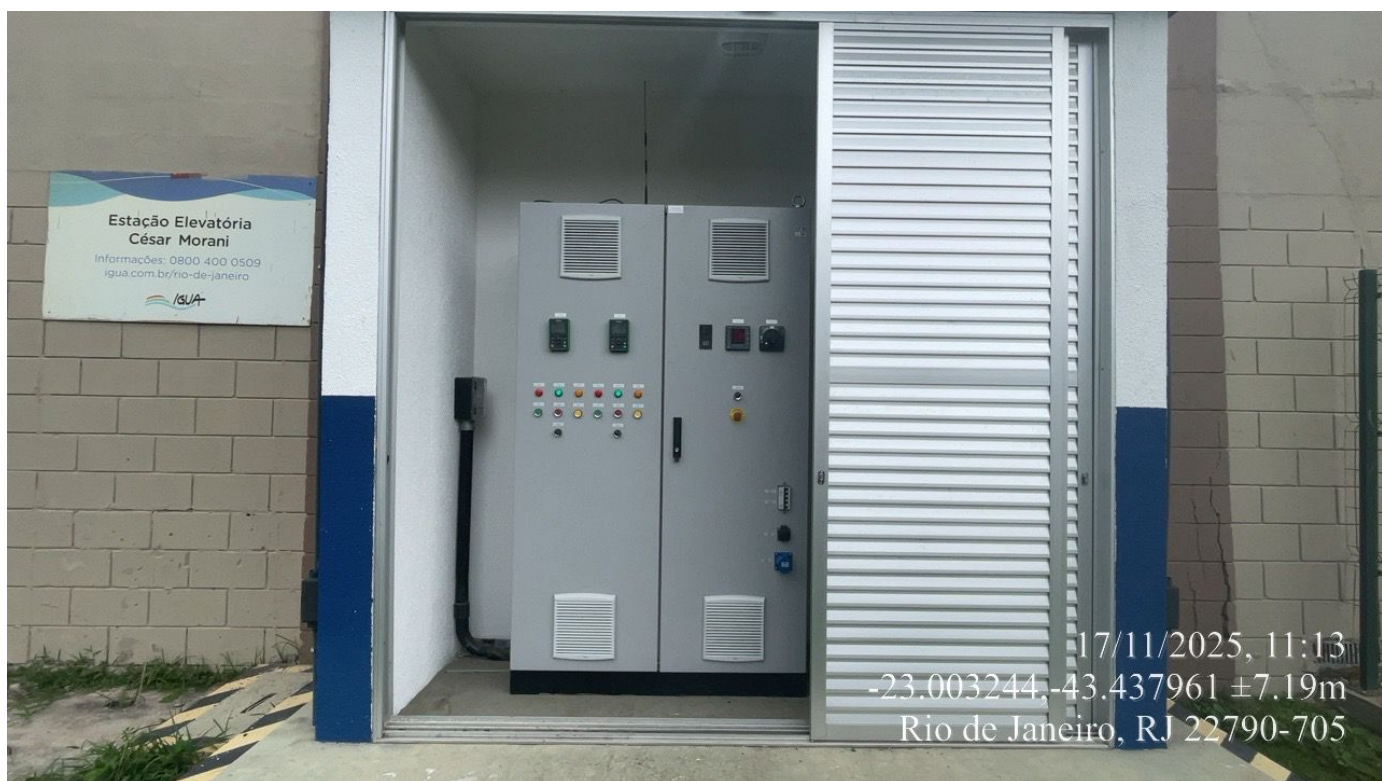
O painel elétrico possui acesso restrito aos operadores mas não apresenta sinalização de risco de choque elétrico (Foto 3);

Foto 3 – Paineis elétricos da EEEB

Conforme ABNT NBR 13434-2, que padroniza sinalização de segurança, é necessário sinalizar ambientes que ofereçam algum tipo de risco, com os símbolos padronizados para prevenção de acidentes.

Realizar devidas sinalizações de segurança.

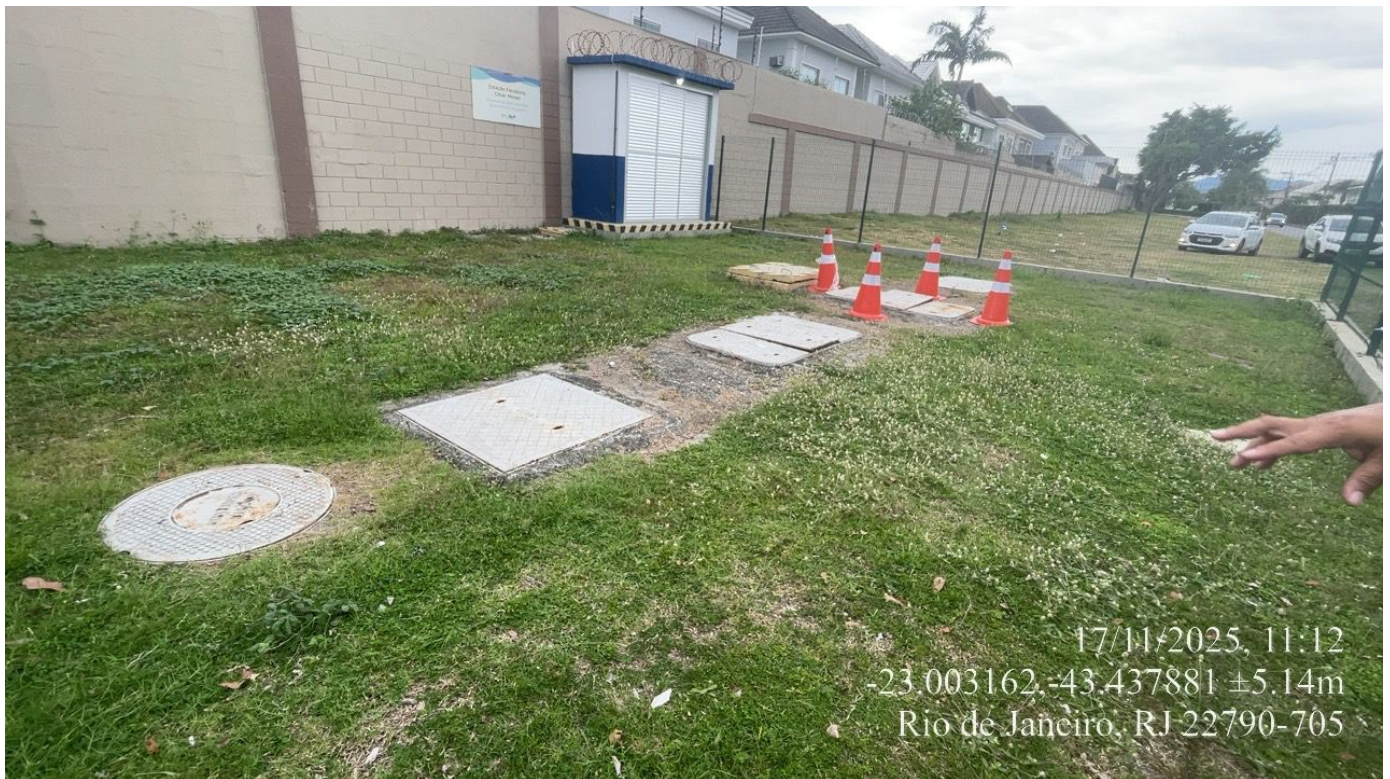
O poço de chegada do esgoto está devidamente coberto com tampas em bom estado de conservação e possui extravasor DN 200mm (fotos 5 e 6);

Foto 5 – Poços devidamente cobertos

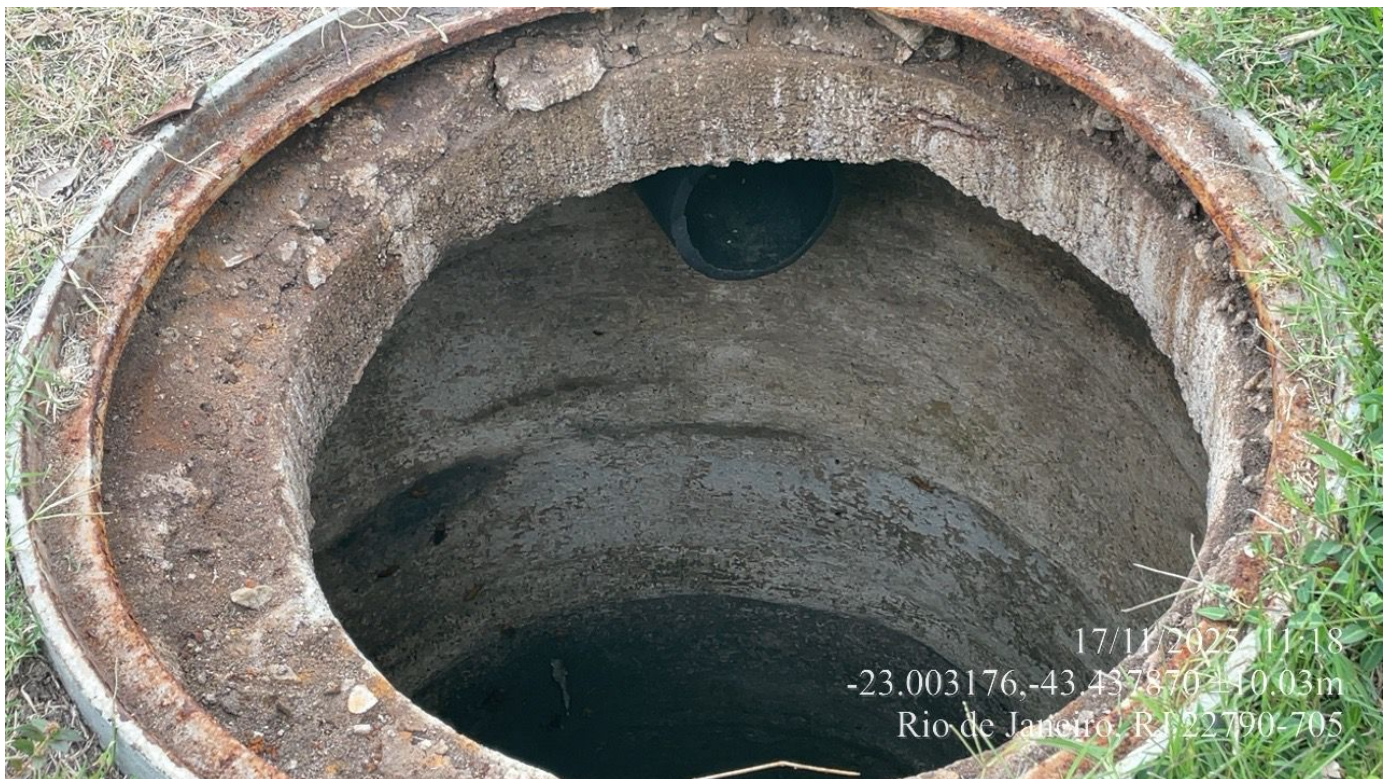
Foto 6 – Poço de chegada do esgoto com extravasor

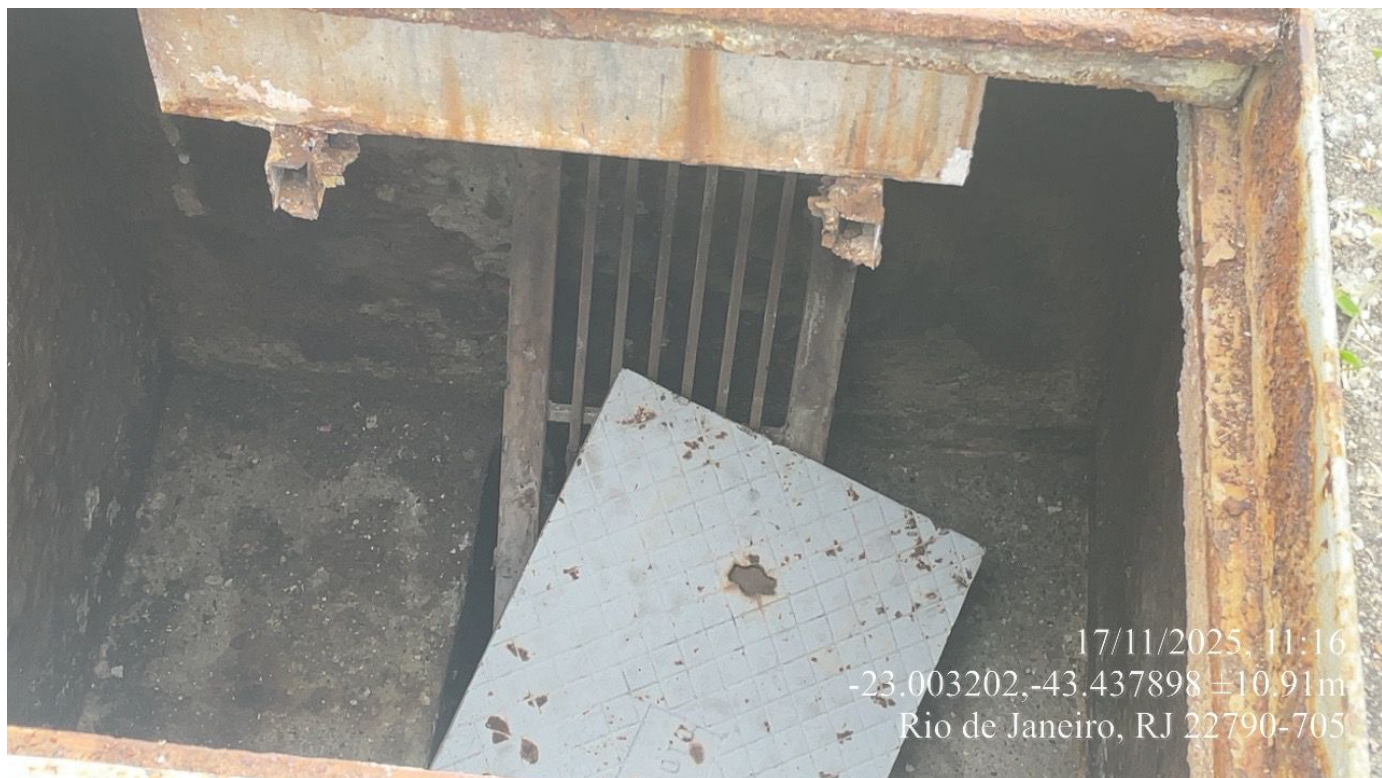
Existem um gradeamento para remoção de sólidos e os resíduos, que são recolhidos semanalmente, são transportados para a ETE Barra para a devida destinação final (fotos 7 e 8);

Foto 7 – Gradeamento de resíduos

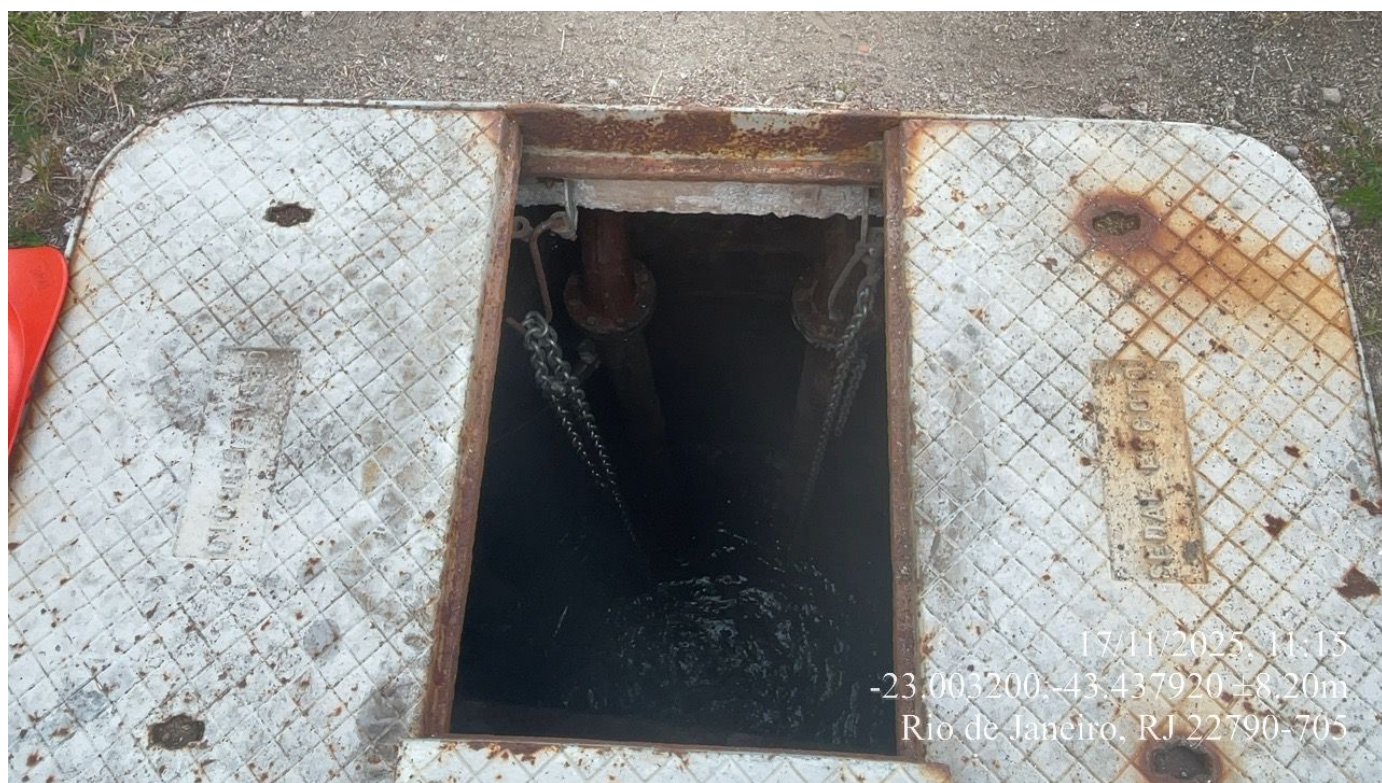
A Estação Elevatória de Esgoto Bruto Cesar Morani tem como função recalcar o esgoto dos condomínios do entorno para a EEEB Vila dos Atletas. Foi informado pelos representantes da Concessionária que a unidade conta com dois conjuntos motobombas de 7,5CV de potência (1 + 1R), vazão de 33 l/s e o funcionamento é contínuo (24 horas).

Foto 9 – Conjuntos motobombas

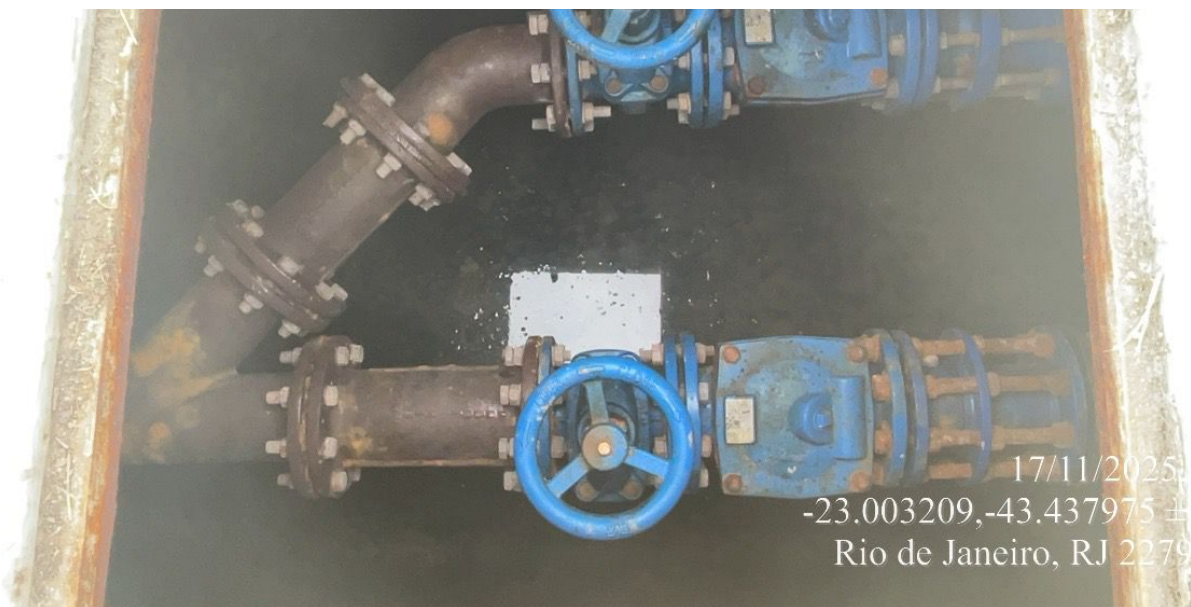
Foto 10 – Tubulações dos conjuntos motobombas providas de válvulas de retenção e fechamento
