Agência Reguladora de Energia e Saneamento Básico do Estado do Rio de Janeiro

### **RELATÓRIO DE FISCALIZAÇÃO AGENERSA/CASAN Nº 418/2025**

| <b>UNIDADE/OBRA FISCALIZADA</b> | (ERES) 1023 - Morro São João | | |

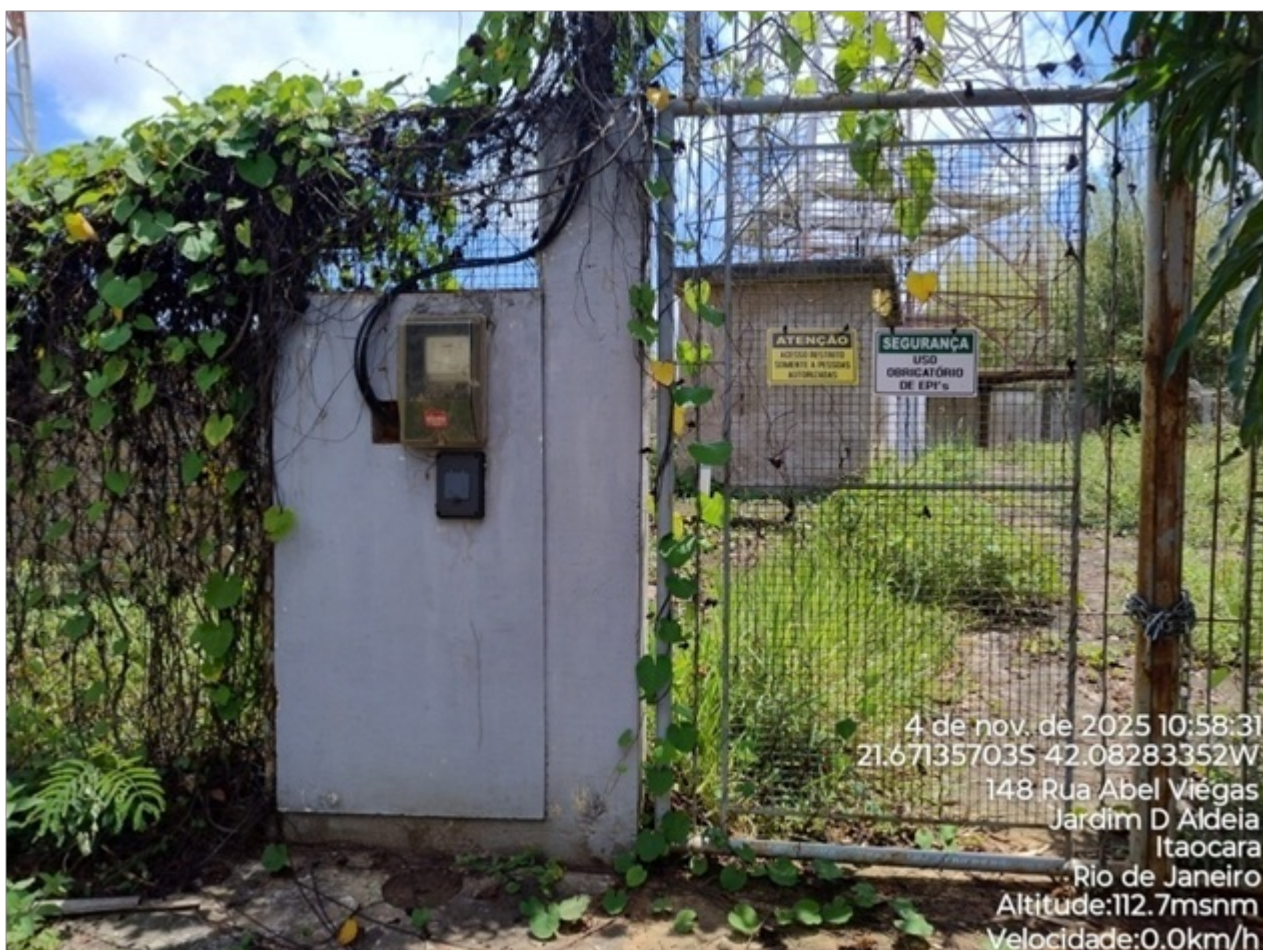
O reservatório possui isolamento e restrição de acesso. Segundo os responsáveis da Concessionária, o reservatório está localizado em um terreno particular. Tal situação pode gerar dificuldades no acesso e na realização de manutenções e obras de recuperação e adequação.

Foto 01: Reservatório isolado e com acesso restrito.

- Identificação na entrada da unidade;
- Apresentar comprovante das últimas limpezas e cronograma de manutenção e limpeza do reservatório, no prazo de 30 (trinta) dias, de modo a garantir os padrões de potabilidade, de acordo com o Anexo XX da Portaria de Consolidação GM/MS nº 5, de 28 de setembro de 2017.
- Apresentar esclarecimentos quanto ao reservatório estar situado em uma área particular e como isso impacta no acesso e na realização de manutenções e obras de recuperação e adequação do reservatório, em 30 (trinta) dias.

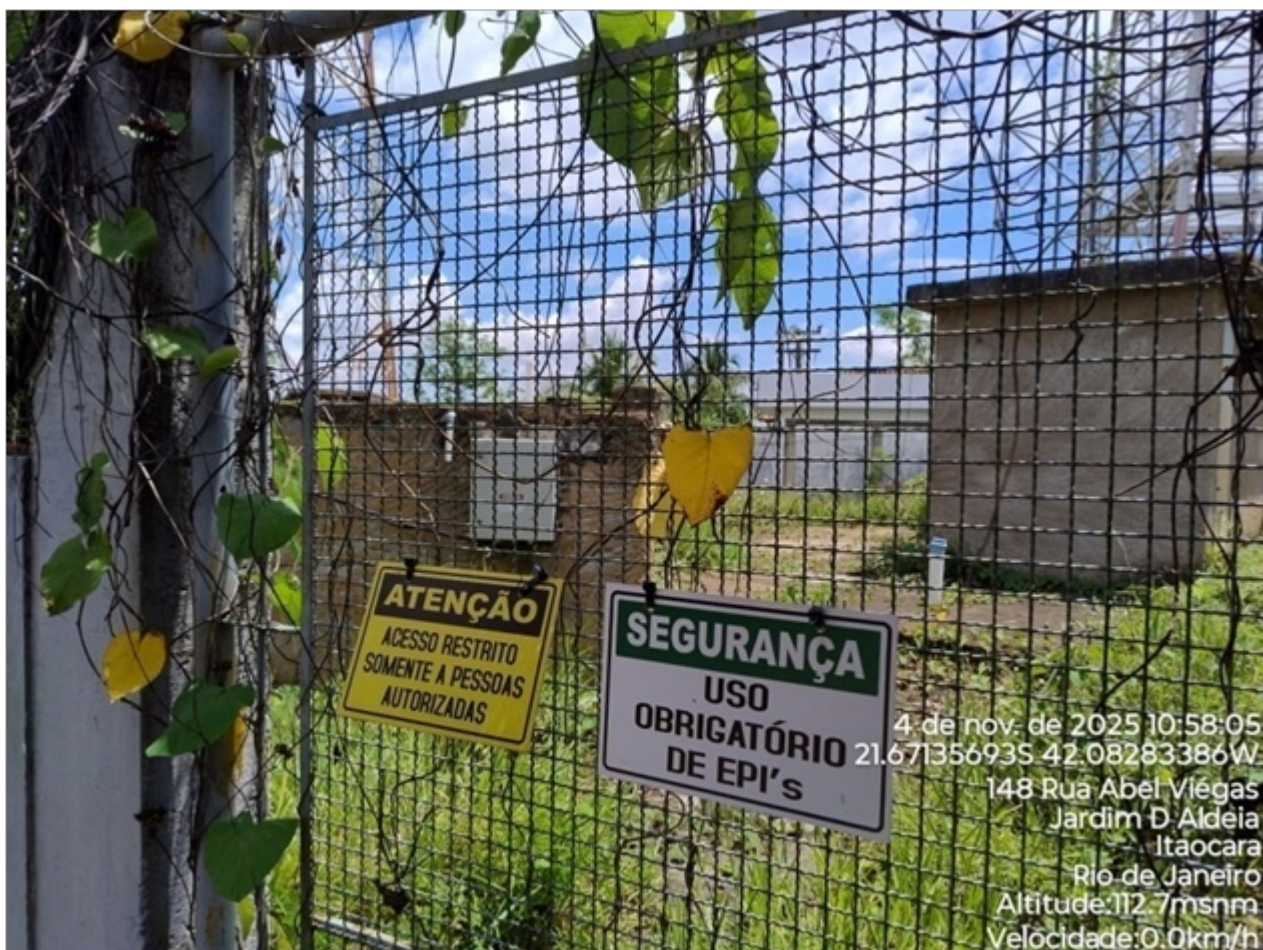
Foto 02: Reservatório isolado e com acesso restrito.

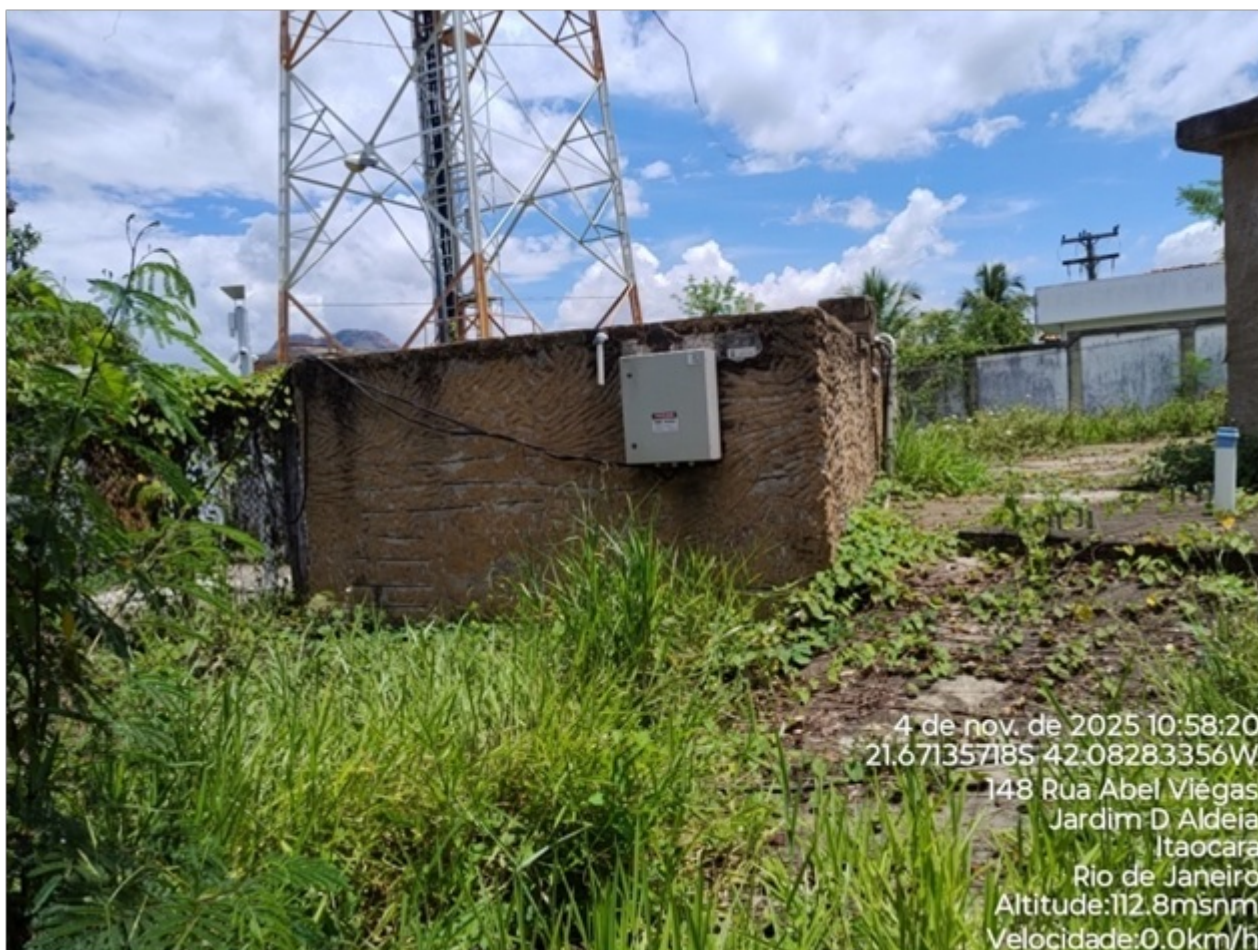
O reservatório é do tipo apoiado, geometria retangular, construído em concreto armado, possui 30 m<sup>3</sup> de capacidade, atende o bairro Morro de São João e é abastecido pela ETA 17 - Sede III. A unidade possui medidor de nível automatizado.

Foto 03: Vista do reservatório.
