## RELATÓRIO DE FISCALIZAÇÃO AGENERSA/CASAN Nº 433/2025

| UNIDADE/OBRA FISCALIZADA | Imóvel do Reclamante | | |
| ENDEREÇO DA UNIDADE/OBRA FISCALIZADA | Rua Barão de Itapagipe, 427 (casa 30) - Tijuca, Rio de Janeiro | | |
| OBJETIVO DA FISCALIZAÇÃO | Apuração de denúncia | | |

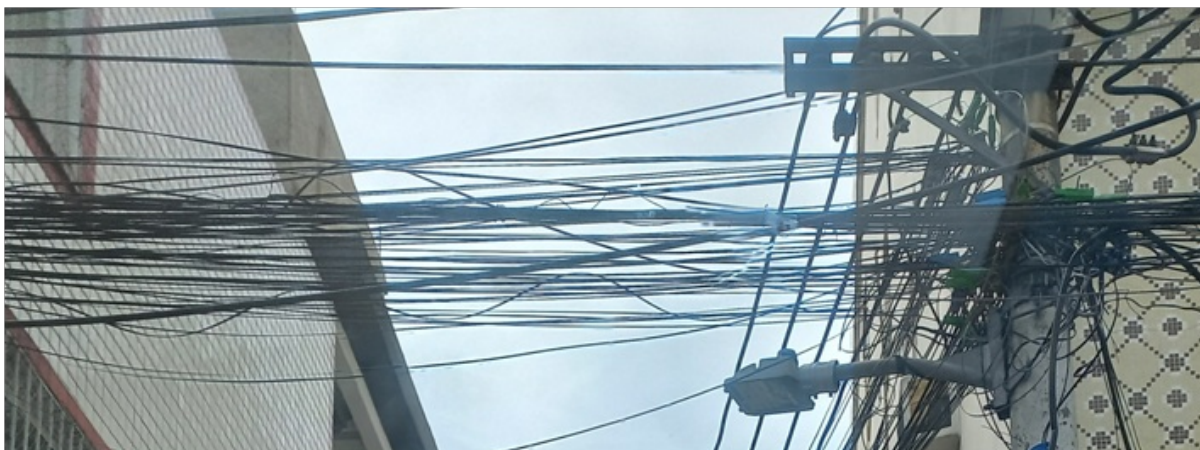
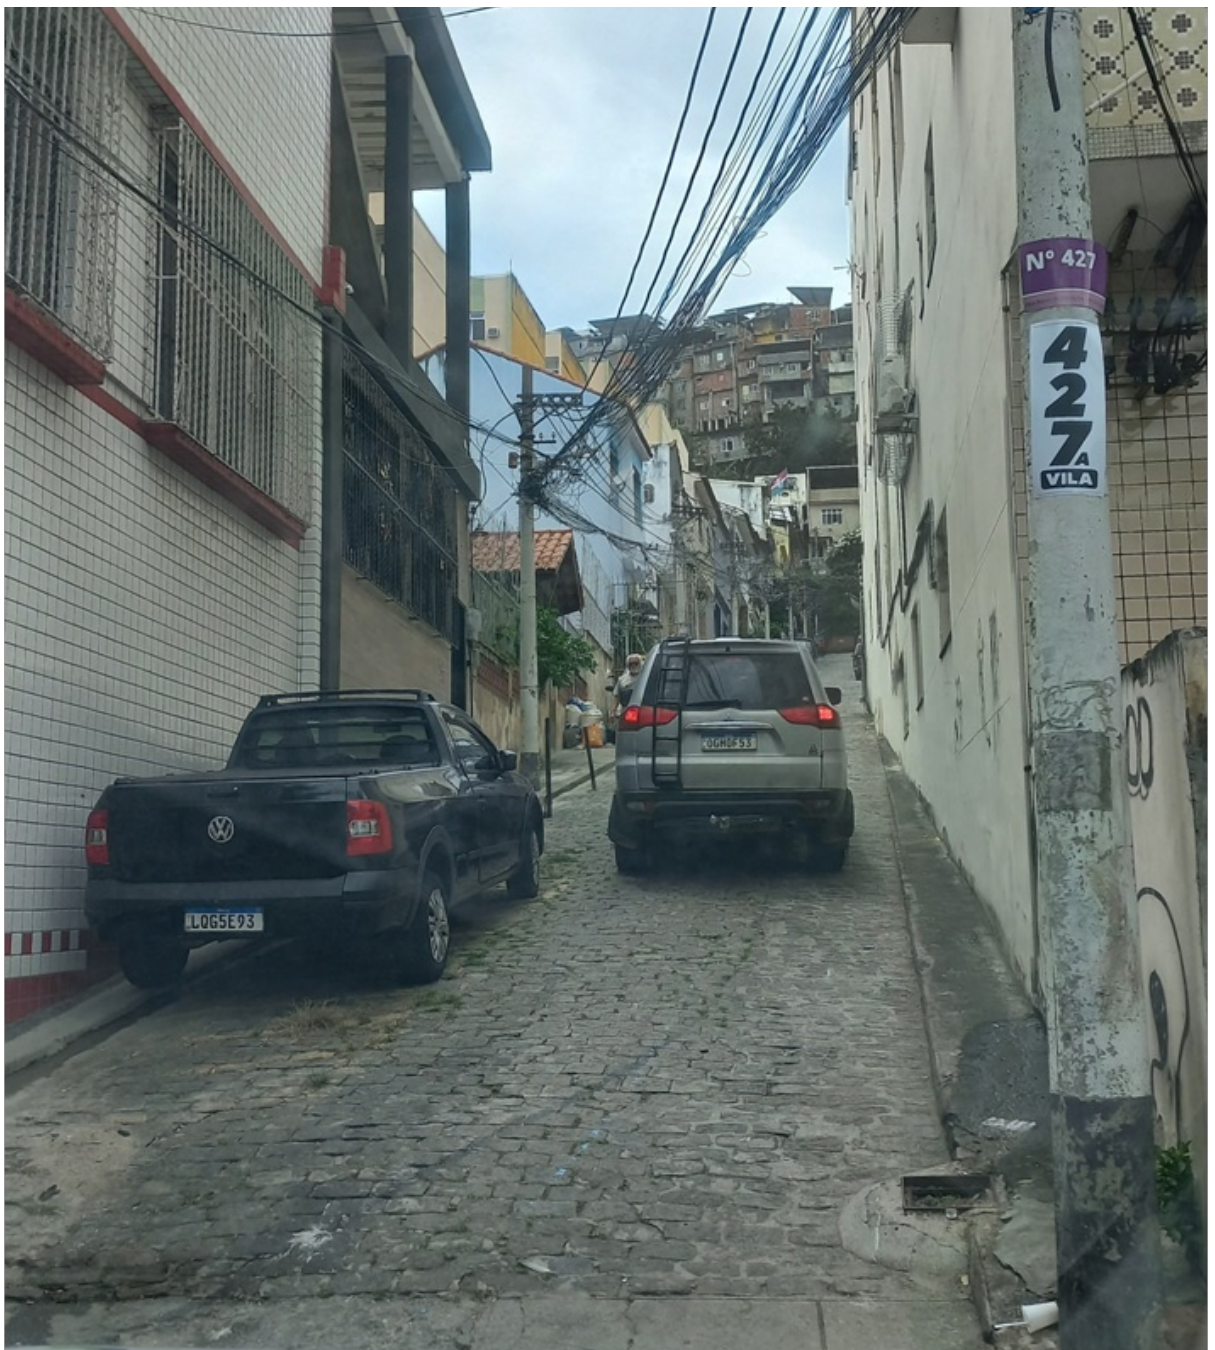
Figura 1: entrada do logradouro

Observou-se que o nº 427 da Rua Barão de Itapagipe consiste num logradouro em aclave com portão que restringe o acesso. Esse logradouro possui um reservatório inferior na entrada, que é abastecido pela Concessionária. Há ainda uma elevatória que recalca a água do reservatório da entrada até um reservatório superior, cujo acesso se dá pelo imóvel da reclamante. A partir daí, os imóveis são abastecidos por gravidade, possuindo cada imóvel seu próprio hidrômetro. O logradouro possui 30 imóveis e o domicílio da reclamante se encontra no ponto mais alto.

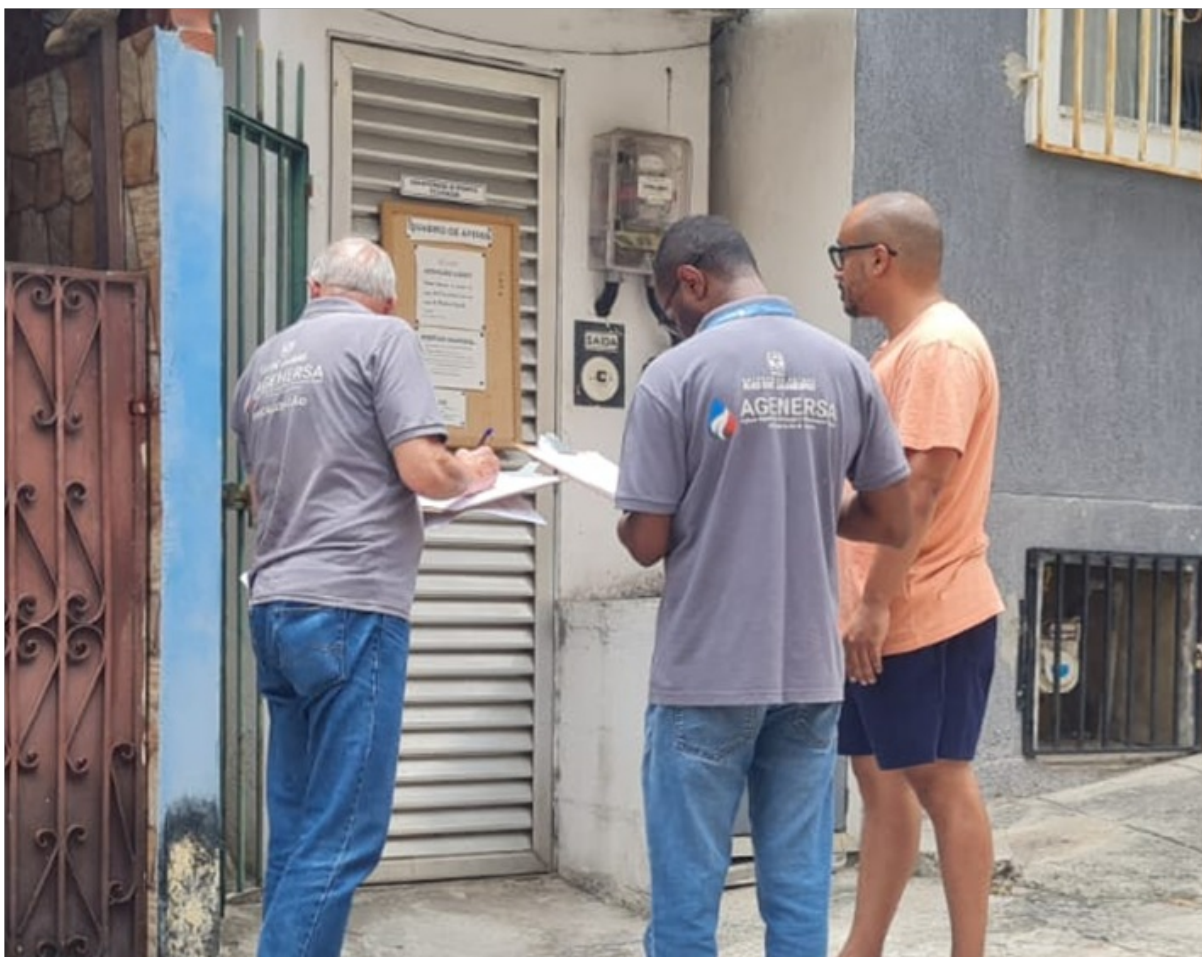
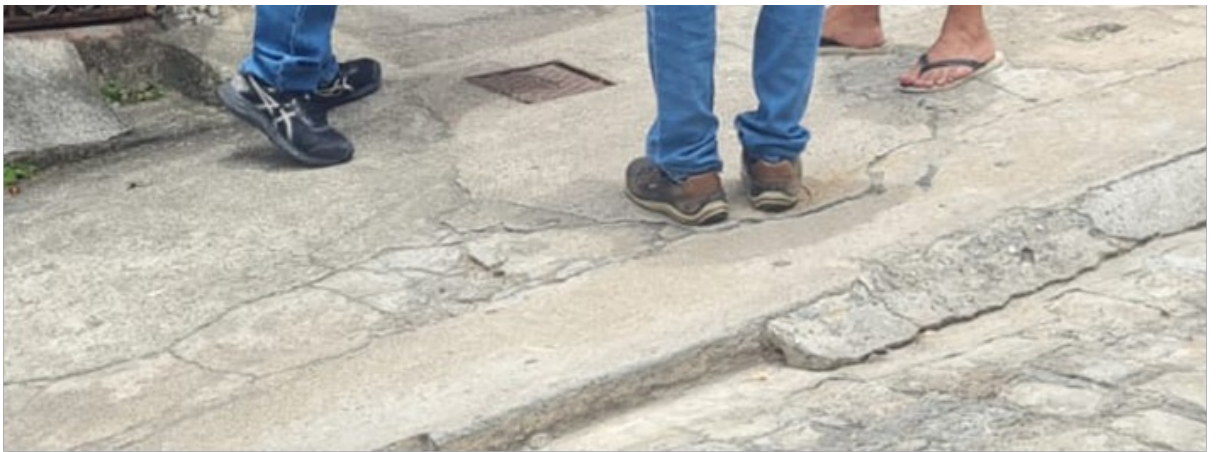
Figura 3: Entrada do reservatório inferior

O reservatório na entrada do logradouro possui acesso restrito por portão e cadeado. Sua gestão e da elevatória é realizada por um conjunto de moradores, enquanto o reservatório superior encontra-se sem cuidados. A reclamante declarou que, em algumas ocasiões, a água que chega ao seu imóvel encontra-se com cor facilmente perceptível.

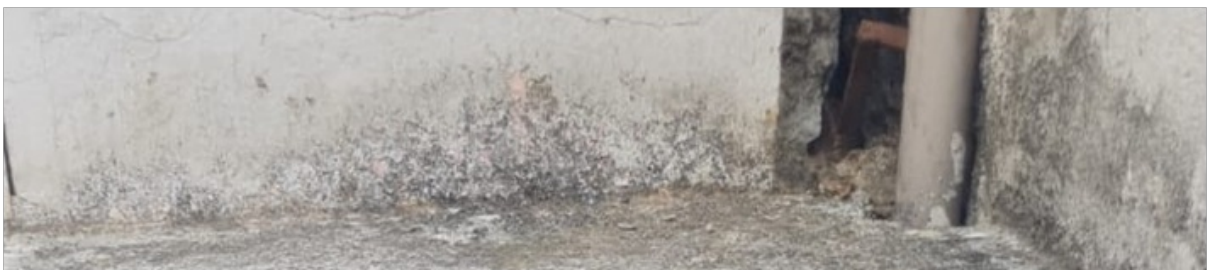
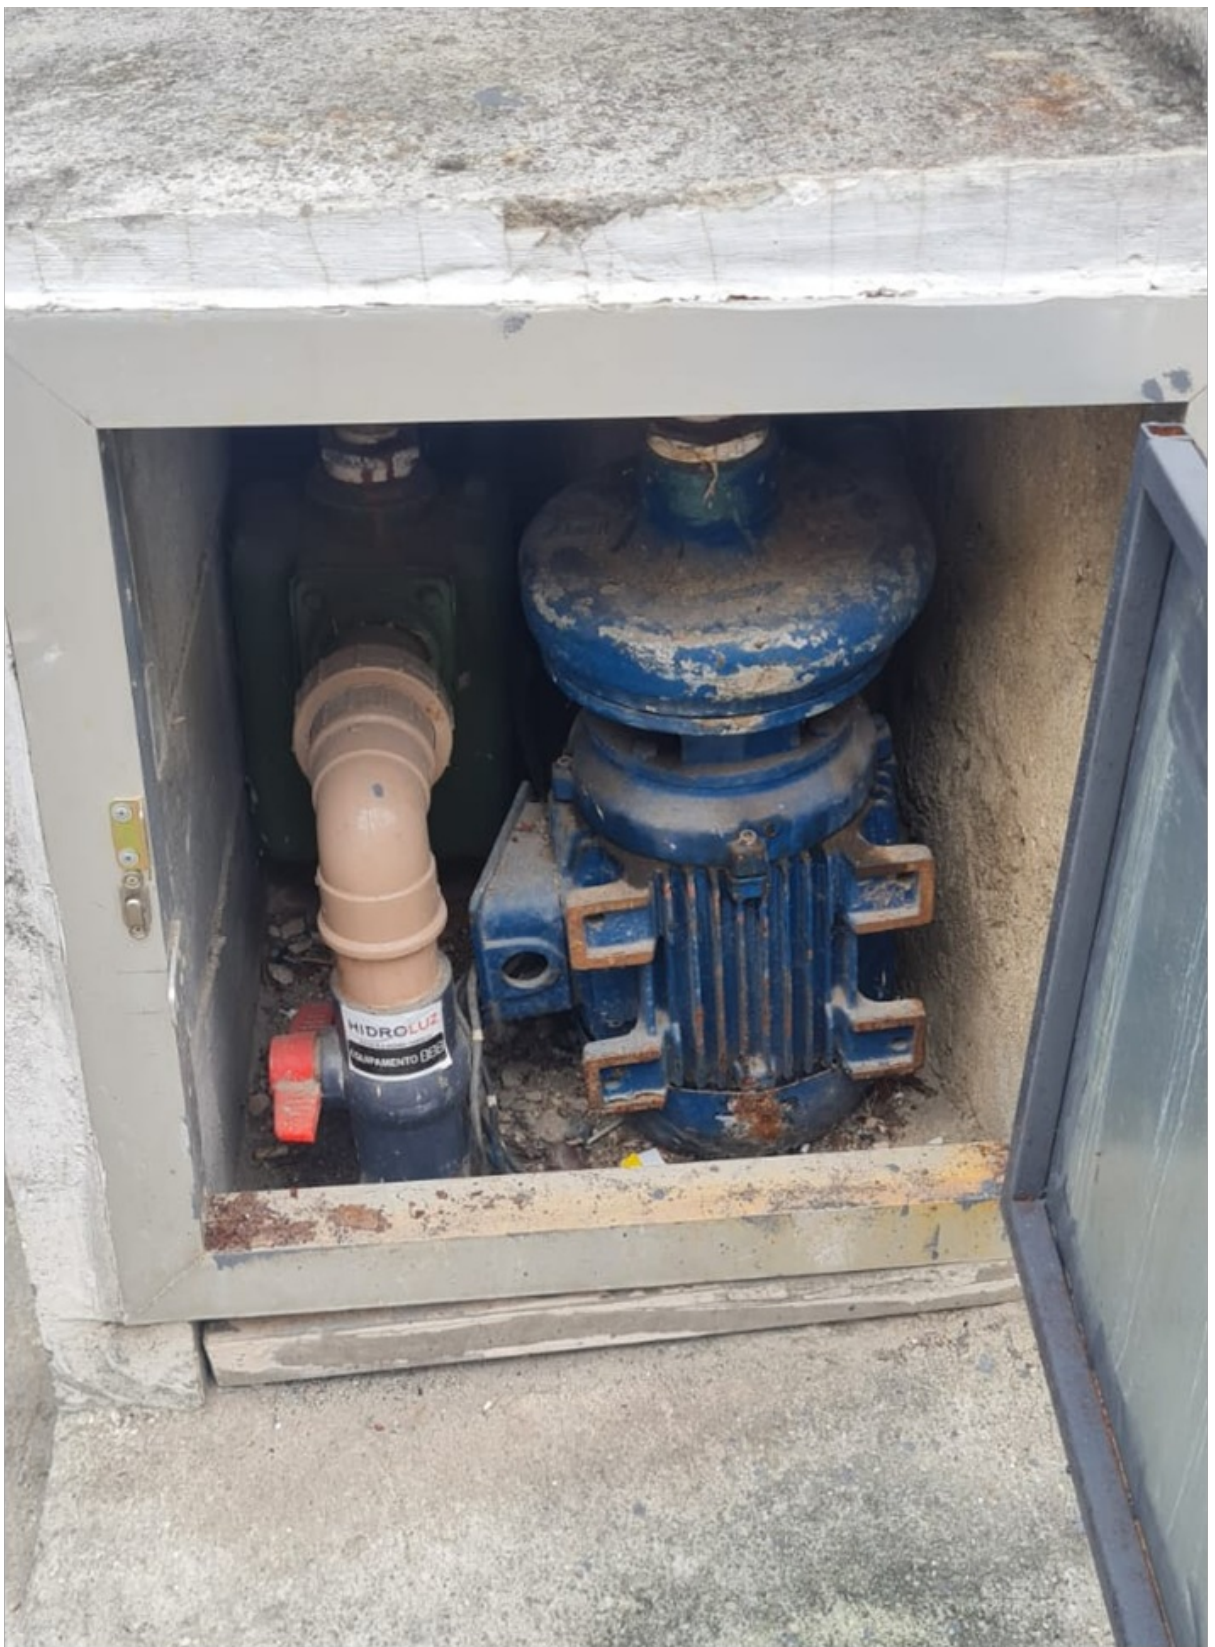
Figura 5: Elevatória do logradouro

Antes da chegada aos imóveis do logradouro, a água passa por reservatórios e elevatória administradas por moradores, oferecendo risco à continuidade do serviço e à qualidade da água.

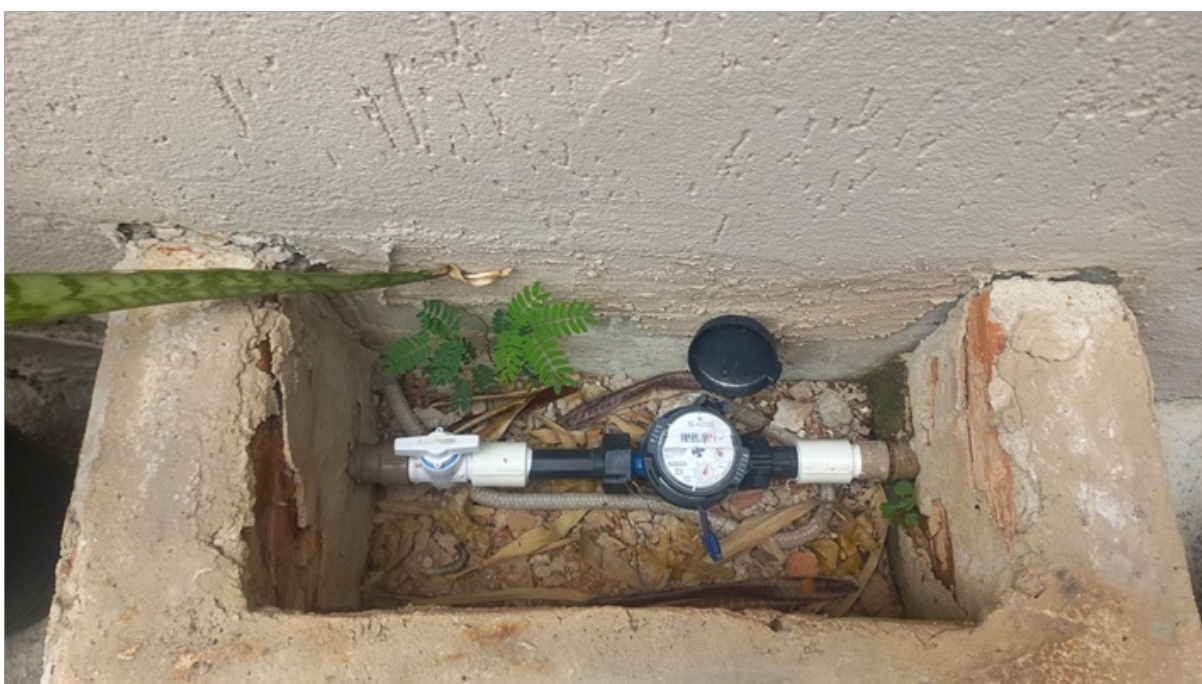
Figura 7: Hidrômetro do imóvel da reclamante

Outrossim, a reclamante alegou que, quando da solicitação de fornecimento de carro pipa, este abastece o reservatório inferior do logradouro e a Concessionária realiza a cobrança do volume do carro pipa mais o volume marcado no hidrômetro. Entretanto, como o volume do reservatório ainda passará pelo hidrômetro, há uma duplicidade da cobrança.
