## RELATÓRIO DE FISCALIZAÇÃO

1 - RF AGENERSA/CASAN N° 434/2025 RF - Emergencial ( ) Programado (X) À Distância ( )

8 – OBJETIVO DA FISCALIZAÇÃO: Verificar as condições de operação e manutenção da unidade.

No dia 11 de novembro de 2025, a equipe de fiscalização da AGENERSA dirigiu-se à Estação de Tratamento de Água Porciúncula (ETA Porciúncula), para realizar Vistoria Anual Programada, em atendimento ao solicitado através da Deliberação AGENERSA N° 4216/2021. Durante a vistoria, os técnicos da AGENERSA foram acompanhados pelos Srs. Diego Freitas e Wanderson Fasolo.

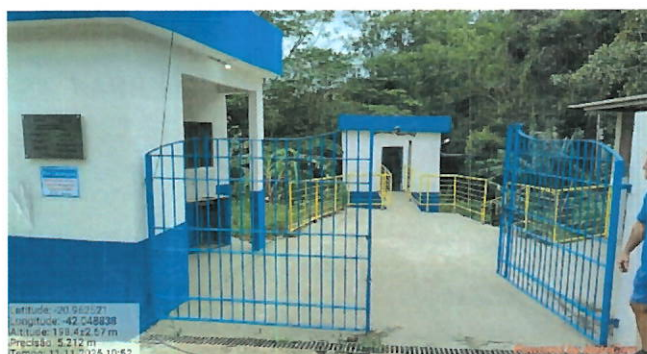
Foto 01 - entrada da unidade.

Durante a vistoria, foi constatado que a área de captação está devidamente cercada. Foi instalada uma placa de identificação provisória (não adequada). A captação é do tipo superficial, sendo toda produção proveniente do Rio Carangola. Conta com um grupo motor-bomba com duas linhas de sucção, para recalque da água até a ETA.

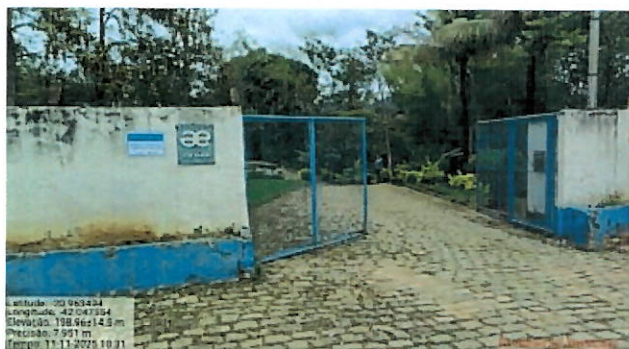
Foto 05 - entrada da ETA.

O acesso à estação estava em boas condições e permite fácil acesso. Foi observada a instalação de uma placa de identificação provisória (não adequada). Em resposta encaminhada a Agenersa, a CEDAE informou que o prazo para adequação das placas de identificação é de 12/2025. O cercamento da ETA estava com um dos lados do muro quebrado, o que não oferece proteção adequada.

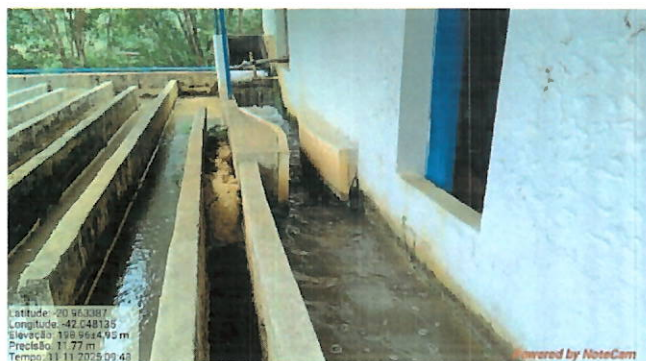
Foto 06 - entrada de água bruta na calha Parshall.

A ETA Porciúncula realiza o tratamento convencional, com as etapas de coagulação, floculação, decantação, filtração e desinfecção. Conta com calha Parshall e régua para medir o nível, além de reservatório para lavagem dos filtros. Foi observada uma pequena infiltração na lateral dos floculadores e também um vazamento em uma das válvulas no barrilete dos filtros.

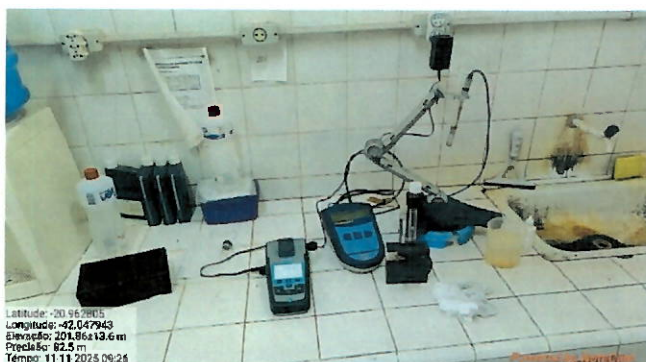
Foto 12 – laboratório.

A ETA conta com um laboratório para realizar os testes de potabilidade de acordo com a Portaria MS/GM nº 888/2021. O manual de operações, plano de contingência e o livro de ocorrências estavam disponíveis no local, conforme solicitação do relatório anterior.

Os parâmetros turbidez, cor aparente e cloro residual livre encontravam-se dentro dos limites de potabilidade estabelecidos pela Portaria GM/MS nº 888/2021. Foi constatado, entretanto, que a medição de pH não estava sendo realizada.

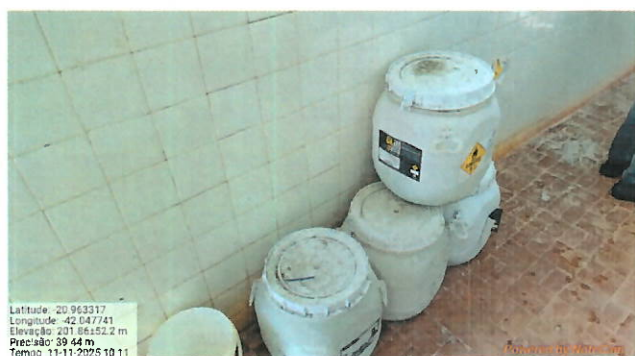
Foto 15 – armazenamento de hipoclorito de cálcio.

Durante a vistoria, constatou-se que o hipoclorito de cálcio, utilizado na etapa de desinfecção, encontrava-se adequadamente armazenado e dentro do prazo de validade. O sulfato de alumínio, empregado na etapa de coagulação, estava armazenado em tanque desprovido de bacia de contenção. Verificou-se, ainda, a existência de outro tanque de armazenamento de sulfato de alumínio desativado na unidade.

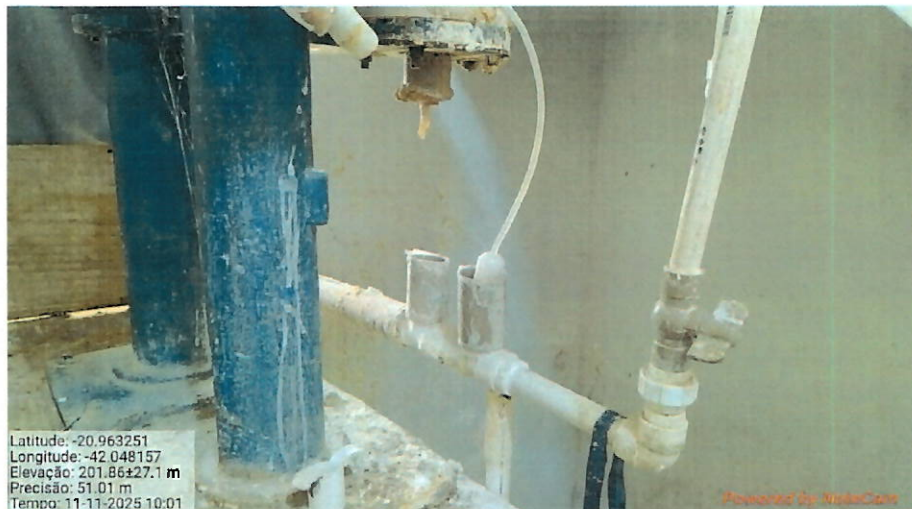
Foto 19- ponto de dosagem de sulfato de alumínio

Constatou-se a adequação da dosagem do sulfato de alumínio, a qual vinha sendo realizada com o uso de garrafa PET. Ademais, foi verificado que foi adquirido um dosador de sulfato de alumínio. O funil improvisado no ponto de dosagem também foi removido.

| Item | Não conformidades apontadas pela CASAN | Resposta CEDAE | Avaliação CASAN |
|---|---|---|---|
| g | Utilização de funil improvisado na dosagem de sulfato de alumínio | O novo contrato de sulfato de alumínio contemplará comodato de bombas dosadoras. Prazo estimado para conclusão: 12/2025 | Atendido |

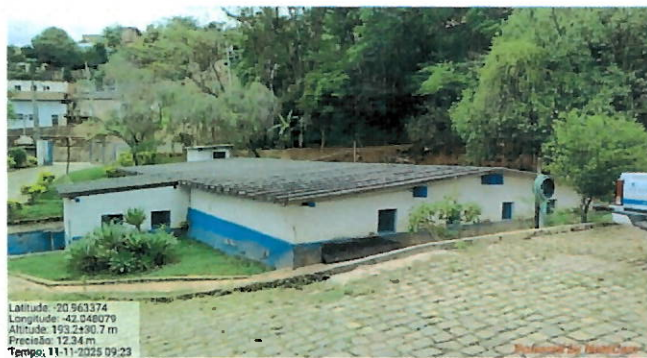
Foto 20 - exterior do reservatório.

A ETA dispõe de um reservatório de concreto com capacidade de 700.000 litros. Verificou-se que, em parte de seu interior, havia fios expostos, situação que representa risco à segurança operacional e à integridade das instalações, demandando a adoção de medidas corretivas.

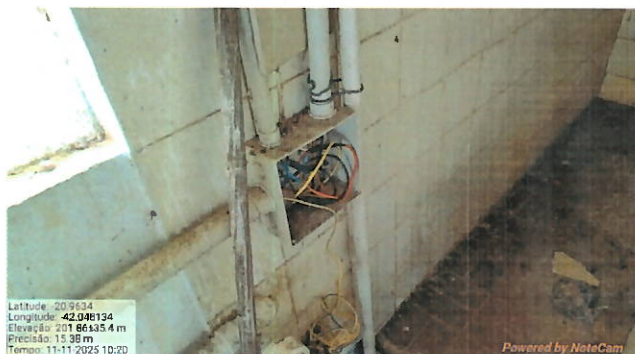
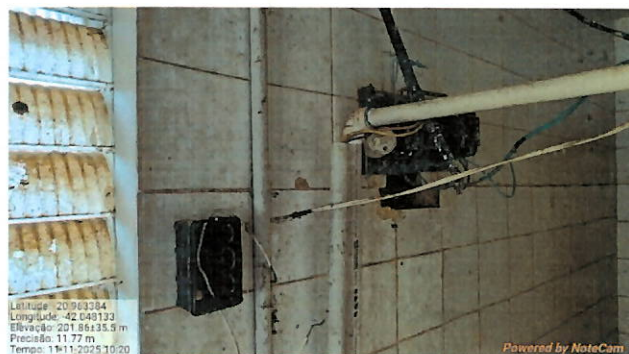
Foto 22 – fiação exposta.

Foto 23 - fiação exposta.

- a) Providenciar adequação do muro para isolamento da área da ETA (foto 06);
- b) Providenciar eliminação de infiltração da parede do floculador (foto 10);
- c) Corrigir vazamento no barrilete dos filtros (foto 11);
- d) Providenciar adequação de fios expostos no reservatório (fotos 22 e 23);
- e) Providenciar bacia de contenção para armazenamentos de sulfato de alumínio;
- f) Providenciar placas de identificação adequada para a ETA;
- g) Providenciar equipamento para medição de pH;
- h) Providenciar equipamento para teste de jarro;
- i) Apresentar a Licença de Operação ou, na ausência desta, o protocolo de solicitação junto ao órgão competente.

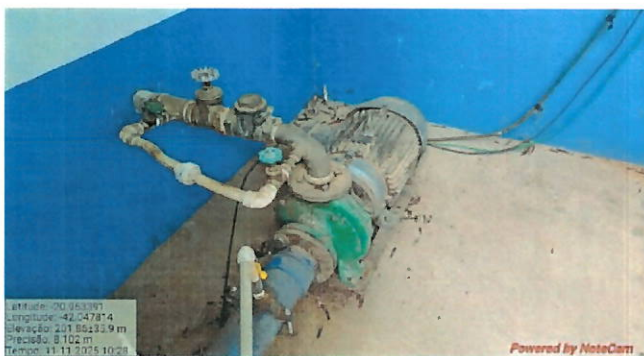
Foto 24 - bomba

A ETA possui uma estação elevatória destinada ao abastecimento do município, equipada com um conjunto motor-bomba de 20 cv. Durante a vistoria, constatou-se que a elevatória encontrava-se em pleno funcionamento, operando de forma adequada e sem a identificação de anomalias aparentes.
