## RELATÓRIO DE FISCALIZAÇÃO

| 1 - RF AGENERSA/CASAN Nº 436/2025 | RF - Emergencial ( ) Programado (X) À Distância ( ) | |
| 10 – DESCRIÇÃO DOS FATOS RELEVANTES NA FISCALIZAÇÃO:<br><br>No dia 11 de novembro de 2025, a equipe de fiscalização da AGENERSA dirigiu-se à Estação de Tratamento de Água Santa Clara (ETA Santa Clara) para realizar Vistoria Anual Programada, em atendimento ao solicitado através da Deliberação AGENERSA Nº 4216/2021. Durante a vistoria, os técnicos da AGENERSA foram acompanhados pelos Srs. Diego Freitas e Wanderson Fasolo.<br><br>Esta fiscalização visa também acompanhar as melhorias realizadas desde o Relatório AGENERSA/CASAN nº 357/2024, realizado no ano de 2024. | | |

### 10.2 - ETA Santa Clara

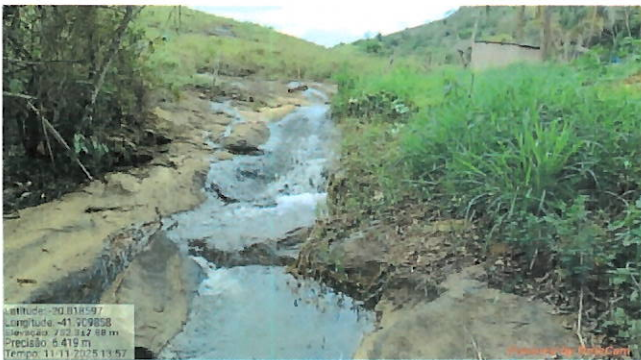
Foto 01 - Córrego Bom Jardim

A captação é realizada no Córrego Bom Jardim, por meio de dois tubos que conduzem a água bruta até a ETA Santa Clara por gravidade. A área de captação não se encontra cercada e não há placa de identificação do manancial com aviso indicando sua utilização para consumo humano. Em resposta encaminhada à AGENERSA, a companhia informou que as adequações serão realizadas no âmbito do contrato 004/2023(DTP)/Lote 1, com prazo estimado para conclusão em dezembro de 2025.

- a) Providenciar cercamento do ponto de captação e placa de identificação do manancial com aviso indicando que o mesmo é utilizado para o abastecimento humano;
- b) Providenciar placa de identificação adequada para a ETA;
- c) Providenciar Sistema de Proteção contra Descargas Atmosféricas (SPDA);
- d) Providenciar reparo de medidor de pH e de cor aparente;
- e) Providenciar armazenamento adequado de sulfato de alumínio;
- f) Apresentar a Licença de Operação ou, na ausência desta, o protocolo de solicitação junto ao órgão competente.

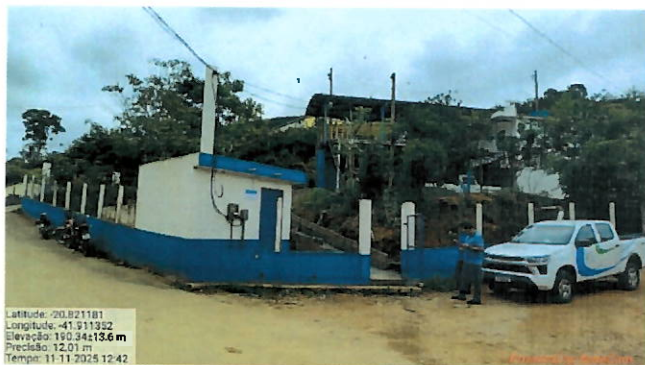
Foto 05 - entrada da estação.

A área da estação encontrava-se devidamente cercada, garantindo a proteção necessária à unidade. Constatou-se, ainda, a instalação provisória de uma placa de identificação (não adequada), bem como de um medidor de vazão na saída do tratamento. A ETA realiza o tratamento convencional, constando as etapas de coagulação, floculação, decantação, filtração e desinfecção. A ETA não realiza o tratamento do lodo gerado. Em resposta encaminhada à AGENERSA, a companhia informou que a unidade de tratamento do lodo está contemplada no projeto de ampliação da ETA e que a obra será licitada, com prazo estimado para conclusão em março de 2027.

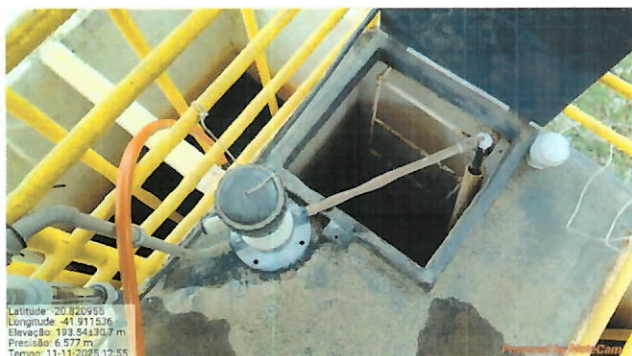
Foto 11 - desinfecção com hipoclorito de cálcio.

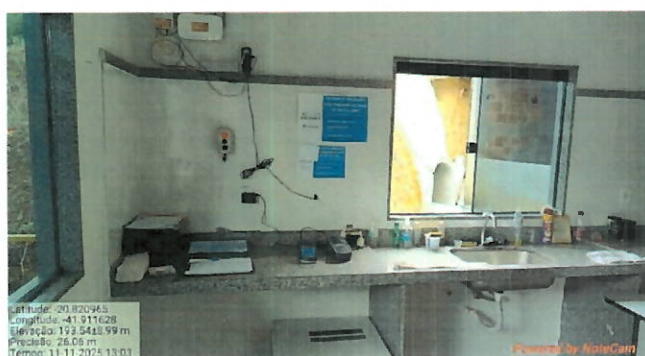
Foto 13 - bancada do laboratório.

A ETA conta com um laboratório para realizar os testes de potabilidade de acordo com a Portaria MS/GM nº 888/2021. O manual de operações, plano de contingência e o livro de ocorrências estavam disponíveis no local, conforme solicitação do relatório anterior.

Constatou-se que o medidor de pH encontrava-se danificado. Ainda assim, foram identificados registros de leituras de pH nas planilhas de controle, motivo pelo qual tais dados não podem ser considerados confiáveis. Ademais, verificou-se que não estavam sendo realizadas análises de cor aparente. Os parâmetros turbidez e cloro residual livre encontravam-se dentro dos limites de potabilidade estabelecidos pela Portaria GM/MS nº 888/2021.

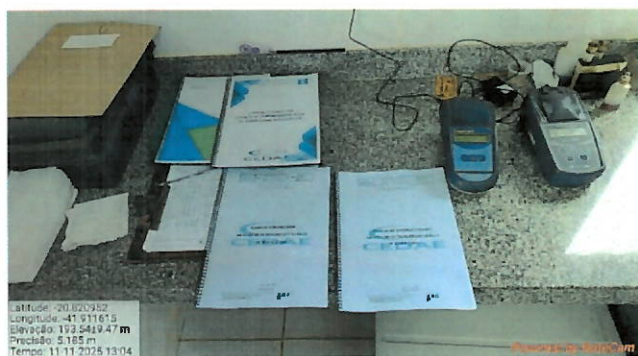
Foto 14 - Manual de Operação, Plano de Contingência e Livro de Ocorrências.

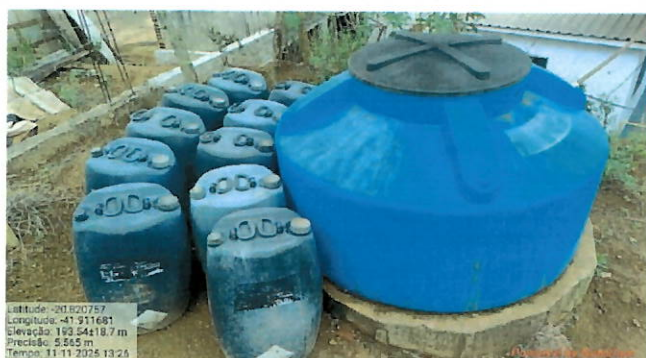
Durante a vistoria, constatou-se que o hipoclorito de cálcio, utilizado na etapa de desinfecção, estava armazenado adequadamente e dentro do prazo de validade. O sulfato de alumínio, utilizado na etapa de coagulação, estava armazenado em tanque sem bacia de contenção e em galões sobre piso não impermeabilizado.

Foto 16 - tanque de sulfato de alumínio sem bacia de contenção.

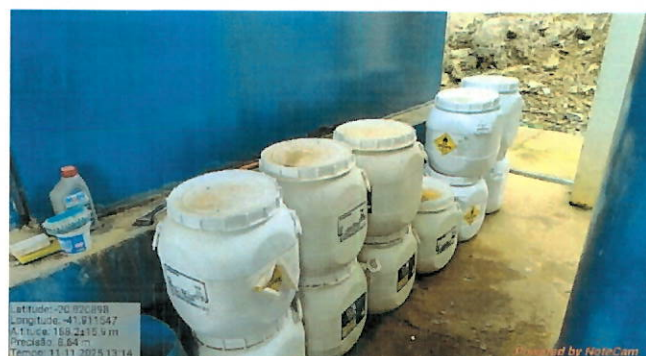
Foto 17 - armazenamento de pastilhas de hipoclorito.
