## RELATÓRIO DE FISCALIZAÇÃO

1 - RF AGENERSA/CASAN Nº 438/2025

No dia 12 de novembro de 2025, a equipe de fiscalização da AGENERSA realizou Vistoria Anual Programada na Estação de Tratamento de Água (ETA) Varre-sai, em cumprimento ao disposto no artigo 2º da Deliberação AGENERSA nº 4216/2021, referente ao processo SEI-480002/000800/2025. Durante a vistoria, os técnicos da AGENERSA foram acompanhados pelo Srs. Diego Freitas, Chefe de Departamento e Wanderson Fasolo, Coordenador de Produção.

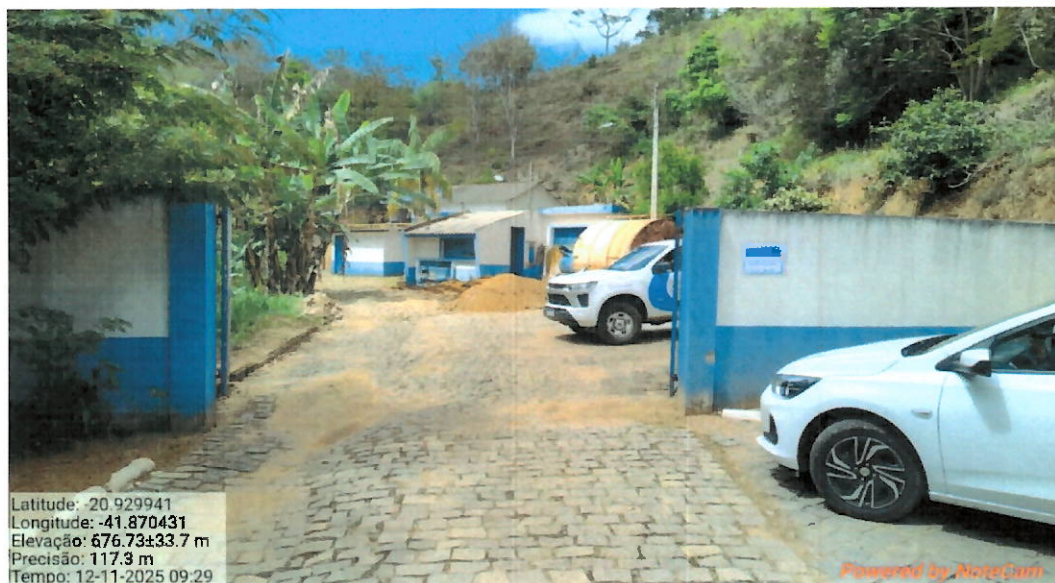
A via de acesso à ETA Varre-Sai encontrava-se em boas condições de conservação. A unidade possui muro de alvenaria e está equipada com extintores de incêndio, além de apresentar mapas de risco afixados em suas dependências. Constatou-se a instalação de uma placa de identificação provisória (não adequada). A ETA não dispõe de sistema de proteção contra descargas atmosféricas (SPDA).

Foto 1: Fachada da ETA (note-se placa improvisada ao lado direito).

- a) Providenciar a placa de identificação adequada para ETA;
- b) Providenciar Sistema de Proteção contra Descargas Atmosféricas (SPDA) para a ETA;
- c) Providenciar medidor de vazão na entrada da ETA;
- d) Providenciar acesso adequado sobre os filtros da ETA (eliminar tábua de madeira improvisada);
- e) Providenciar baterias/pilhas reservas para todos os equipamentos do laboratório;
- f) Providenciar adequação elétrica na EEAT (fiação exposta, ausência de eletrodutos e necessidade de substituição de quadro elétrico);
- g) Providenciar armazenamento adequado de sulfato de alumínio;
- h) Apresentar a Licença de Operação ou, na ausência desta, o protocolo de solicitação junto ao órgão competente;
- i) Apresentar a Outorga de Uso de Água ou, na ausência desta, o protocolo de solicitação junto ao órgão competente;

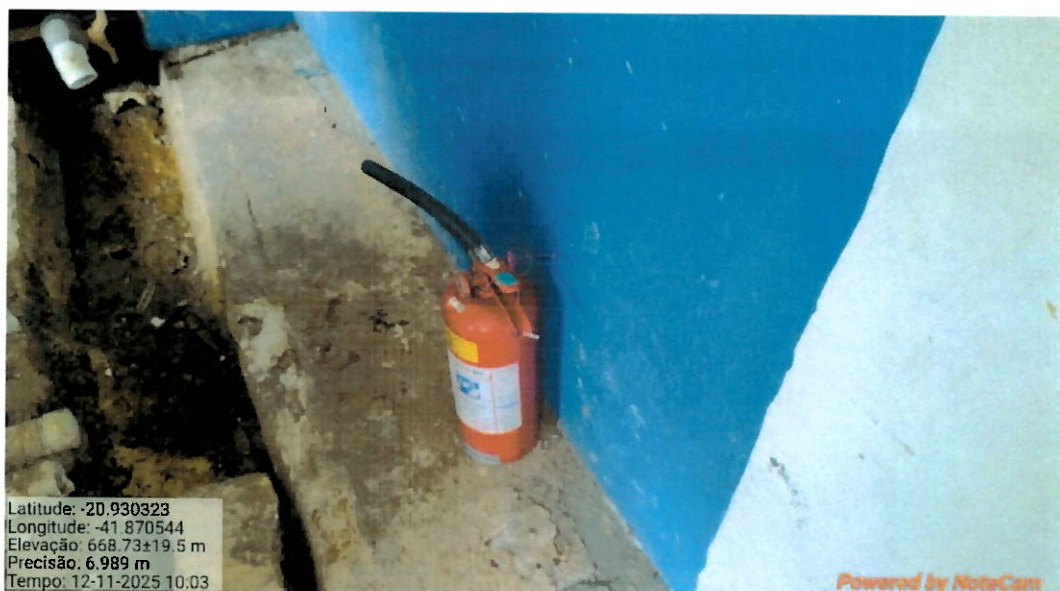
Foto 3: Extintor de incêndio

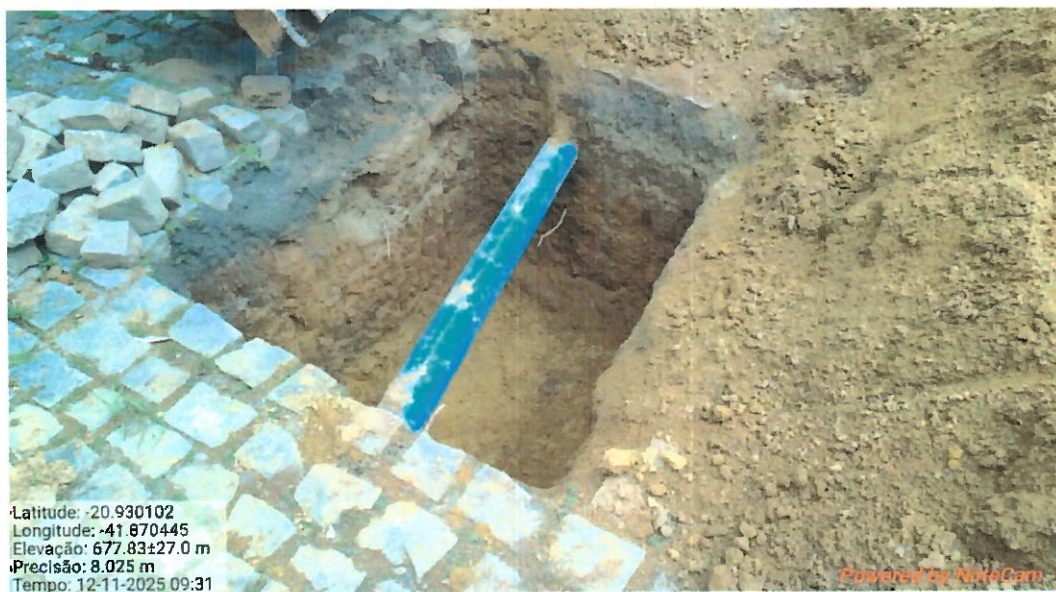
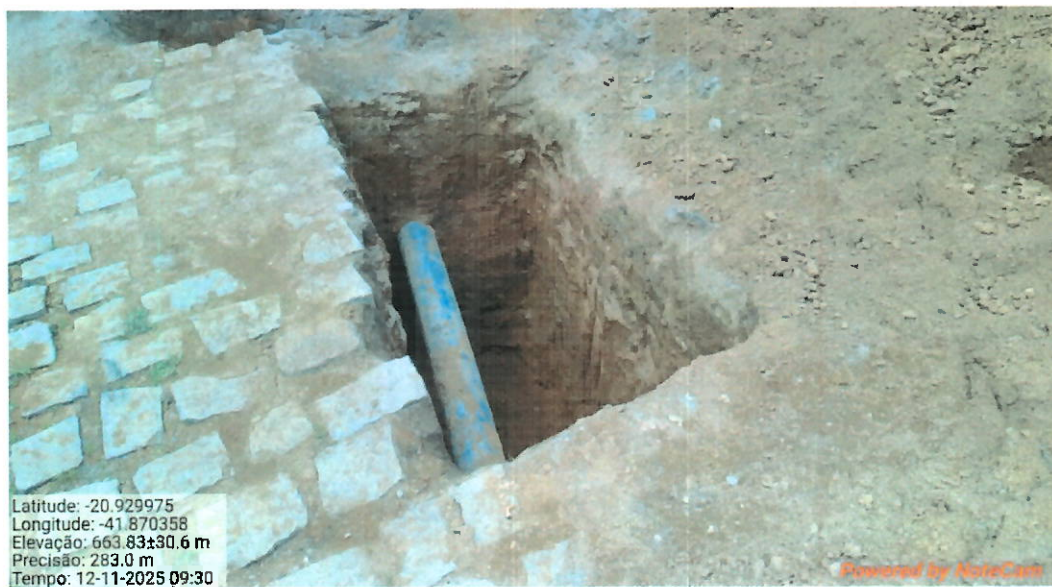
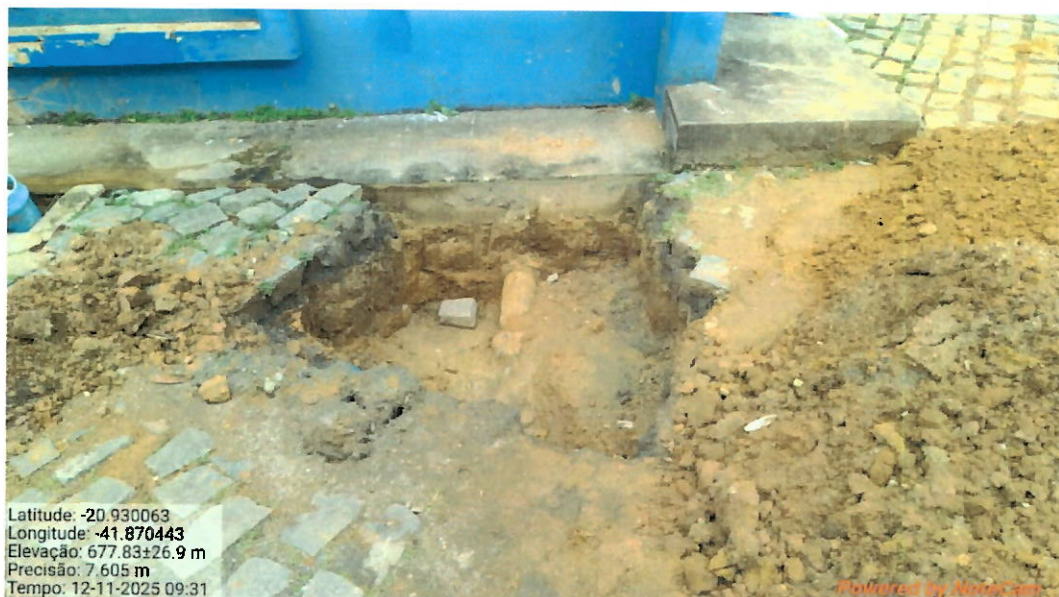
Foi constatada a realização de obras para a instalação de três novos macromedidores nas tubulações DN 150 de saída da ETA. Um deles destina-se ao abastecimento dos bairros Miguel Arcanjo e Centro; outro atende Nossa Senhora Aparecida e Santa Teresinha; e o terceiro é responsável pelo abastecimento do Parque Confiança.

Foto 4: Tubulação DN 150 onde será instalado o macromedidor.

Foto 5: Tubulação DN 150 onde será instalado o macromedidor.

Foto 6: Tubulação DN 150 onde será instalado o macromedidor.

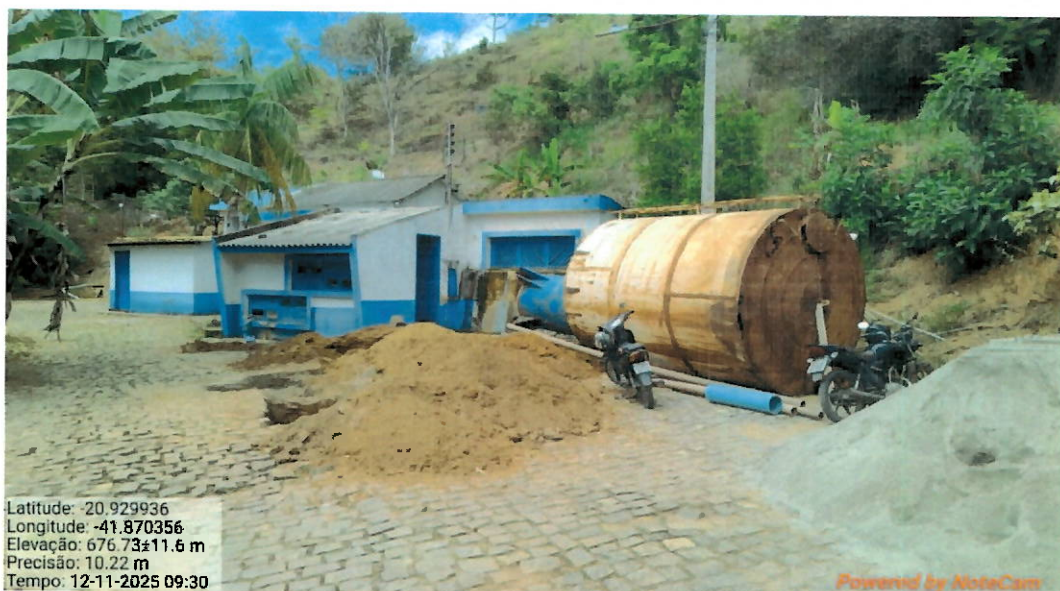
Cabe mencionar que a ETA recebeu um reservatório com capacidade de 20.000 litros, o qual será restaurado para ser utilizado na lavagem dos filtros.

Foto 7: Reservatório que será utilizado para realizar a lavagem dos filtros.

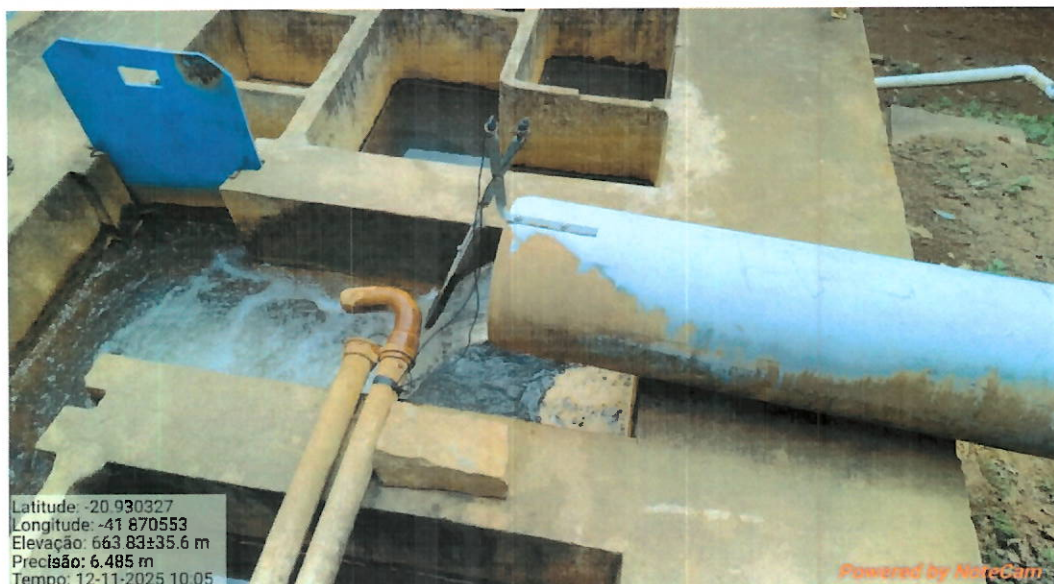
Em vistoria anterior, havia sido constatada a ausência de medidor de vazão na entrada da ETA. Na vistoria atual, verificou-se que a situação permanece inalterada. Em resposta encaminhada à AGENERSA, a companhia informou que a adequação está sendo providenciada pela Gerência Regional, com prazo estimado para conclusão em dezembro de 2025.

Foto 8: Entrada de água bruta. Nota-se a ausência de medidor de vazão.

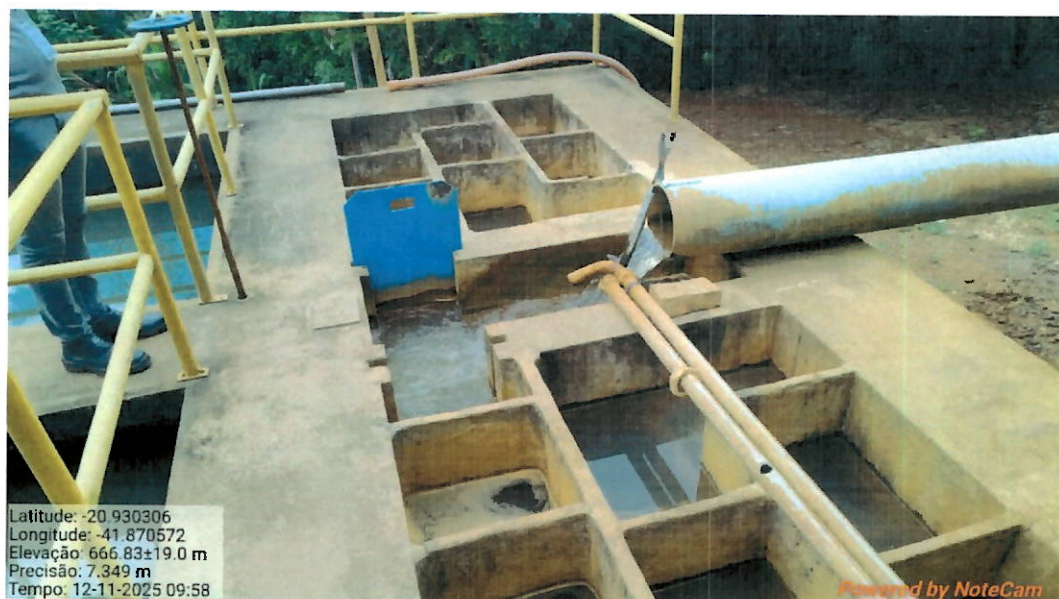
Foto 9: Floculadores.

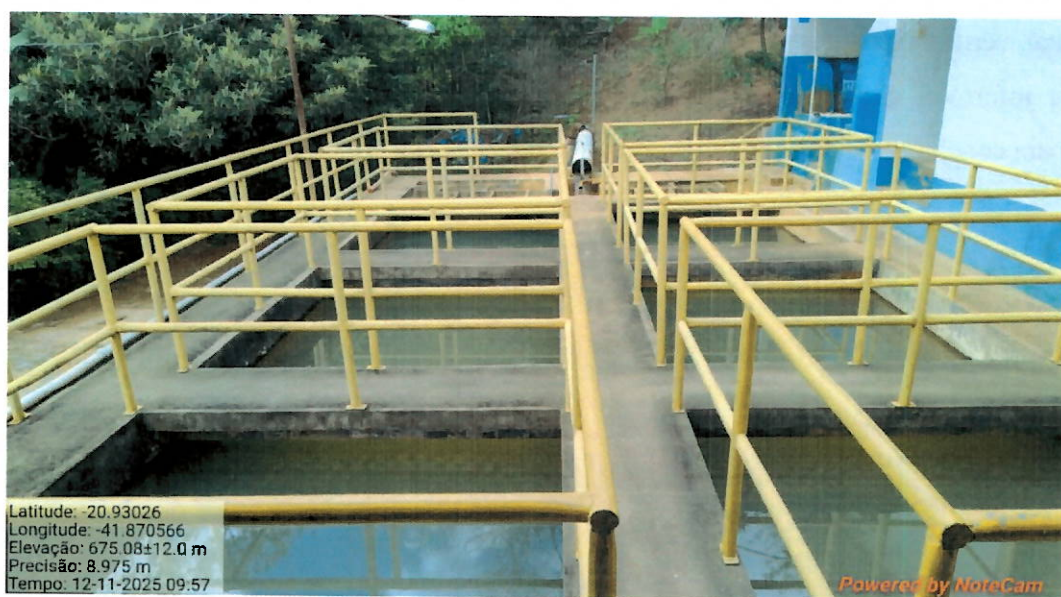
Foto 10: Decantadores.

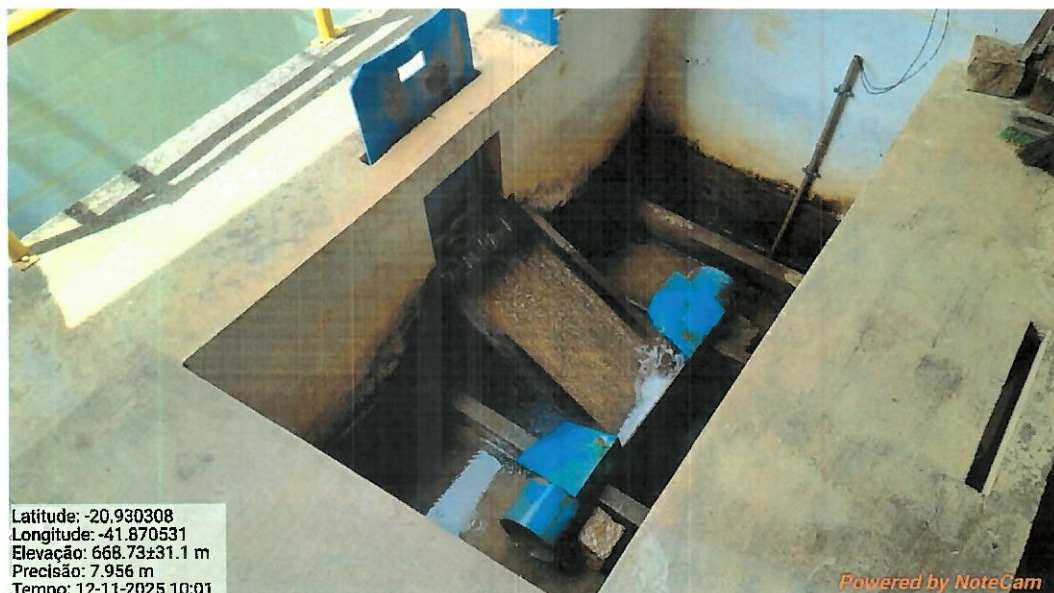
Foto 11: Filtro.

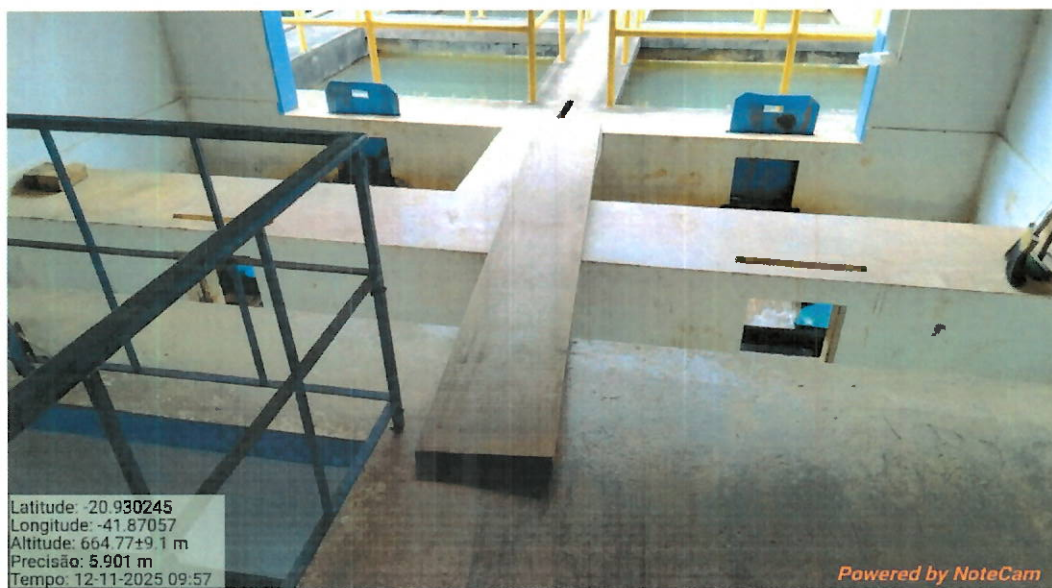
Em vistoria anterior, havia sido constatado acesso improvisado com tábuas de madeira sobre os filtros. Na vistoria atual, verificou-se que a situação permanece inalterada. Em resposta encaminhada à AGENERSA, a companhia informou que a adequação está sendo providenciada pela Gerência Regional, com prazo estimado para conclusão em dezembro de 2025.

Foto 12: Acesso improvisado sobre os filtros.

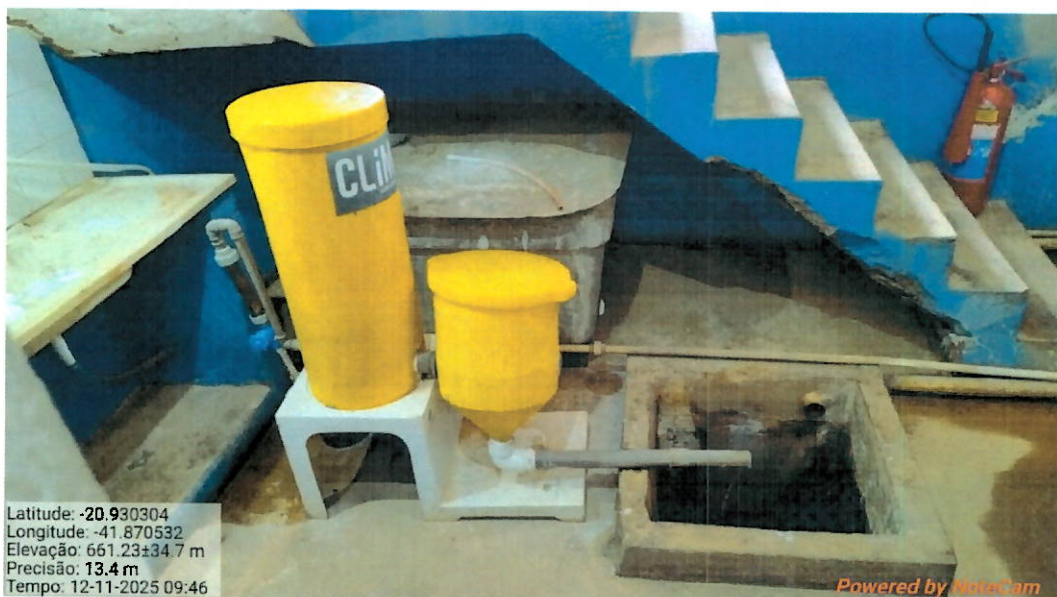
Foto 13: Sistema de cloração com hipoclorito de cálcio (área coberta).

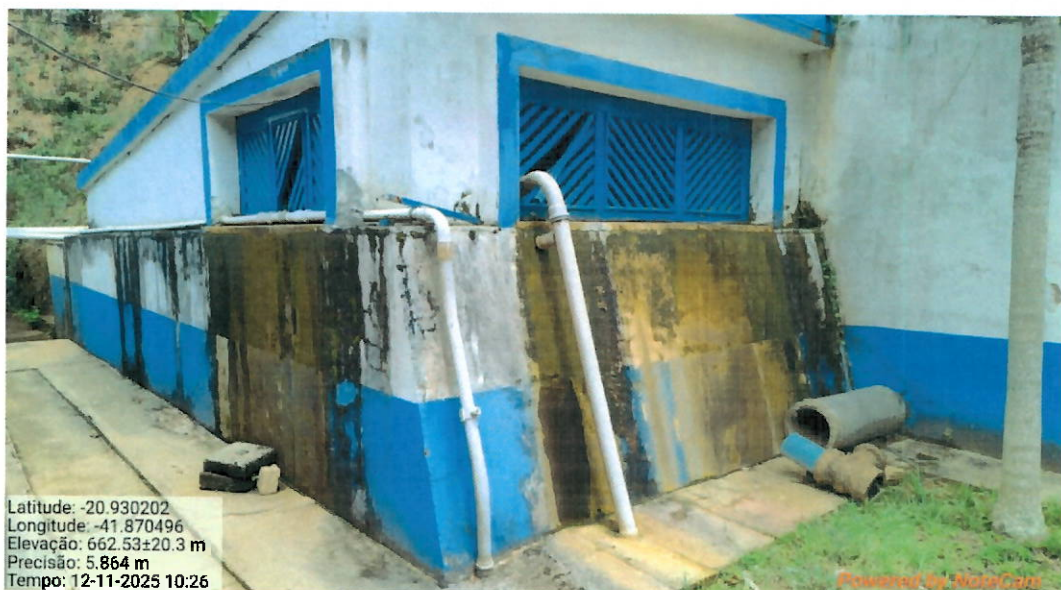
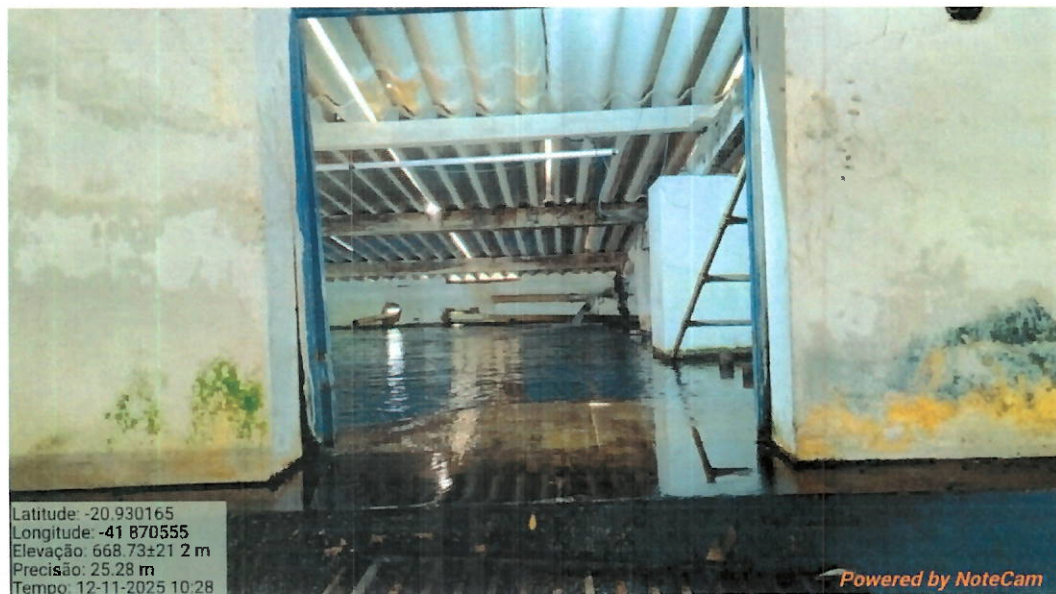
A ETA conta com um reservatório com capacidade nominal de 150.000 litros. Em vistoria anterior, havia sido constatado vazamento nas tubulações do reservatório. Na vistoria atual, verificou-se que a irregularidade foi sanada.

Foto 14: Vista externa do reservatório.

Foto 15: Vista interna do reservatório.

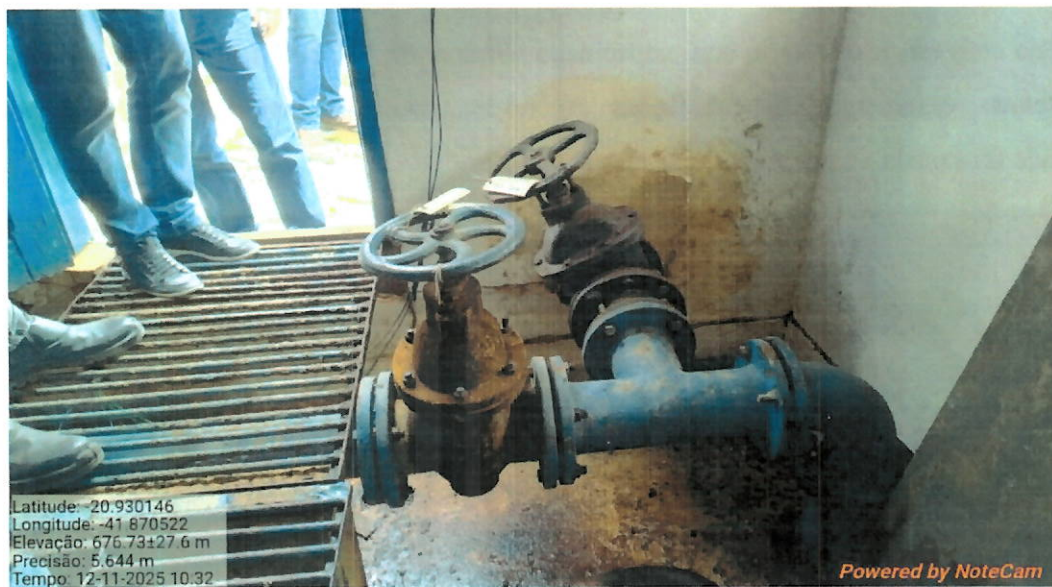
Foto 16: Ausência de vazamento de água (reparo realizado).

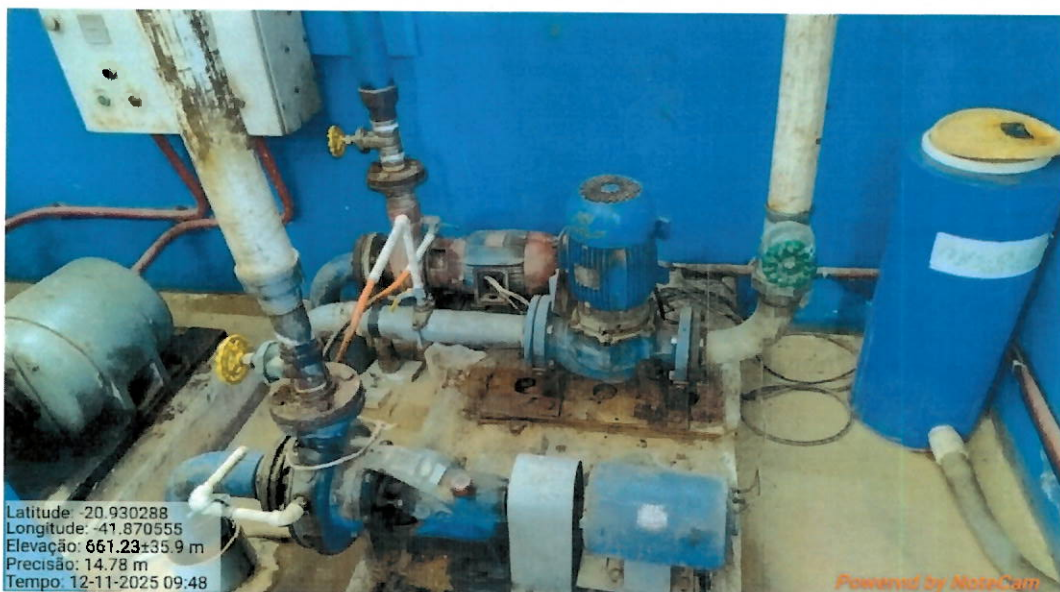
A EEAT dispõe de três conjuntos motobomba, sendo um de 5 cv em operação e dois em reserva, com potências de 5 cv e 3 cv. Além dessas bombas utilizadas para o bombeamento de água tratada, há duas bombas adicionais de 15 cv cada, destinadas à retrolavagem dos filtros, mantendo-se uma em operação e a outra como reserva.

Foto 17: Conjuntos MB utilizados para abastecimento.

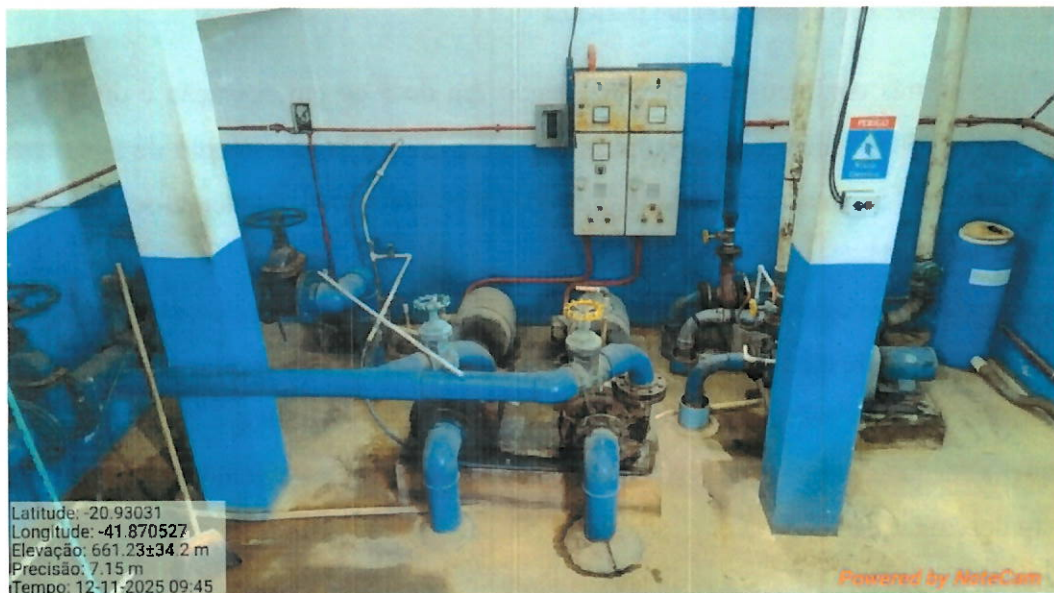
Em vistoria anterior, havia sido constatada instalação elétrica inadequada na elevatória, com identificação de fiação exposta, ausência de eletrodutos e necessidade de substituição do quadro elétrico. Na vistoria atual, verificou-se que a situação permanece inalterada. Em resposta encaminhada à AGENERSA, a companhia informou que a adequação está sendo providenciada pela Gerência Regional, com prazo estimado para conclusão em dezembro de 2025.

Foto 18: Conjuntos MB utilizados para abastecimento. Quadro elétrico antigo ao fundo (necessidade de substituição para garantir a segurança e eficiência do sistema).

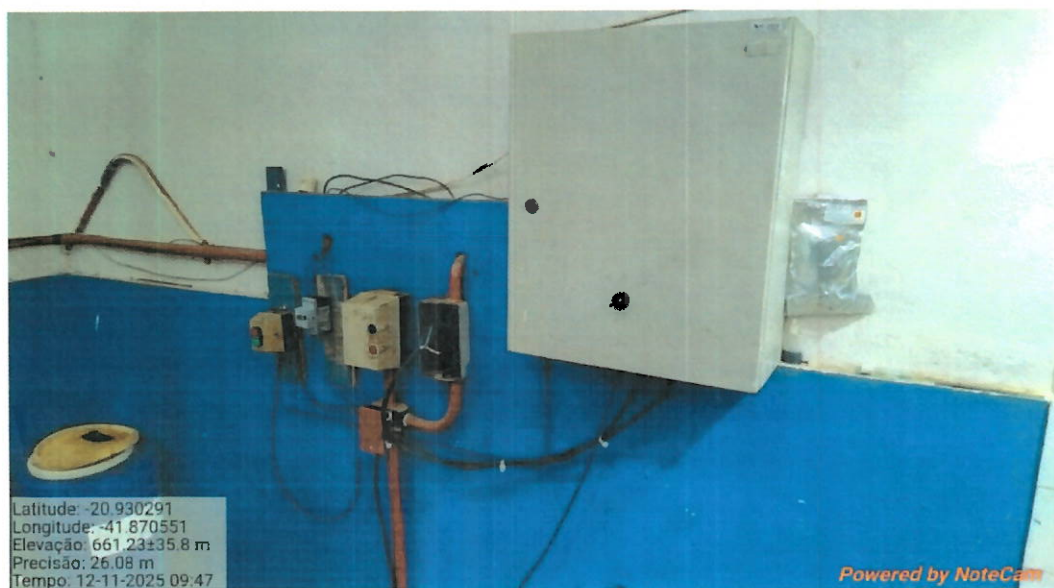
Foto 19: Instalação elétrica inadequada com fiação exposta e ausência de eletrodutos.

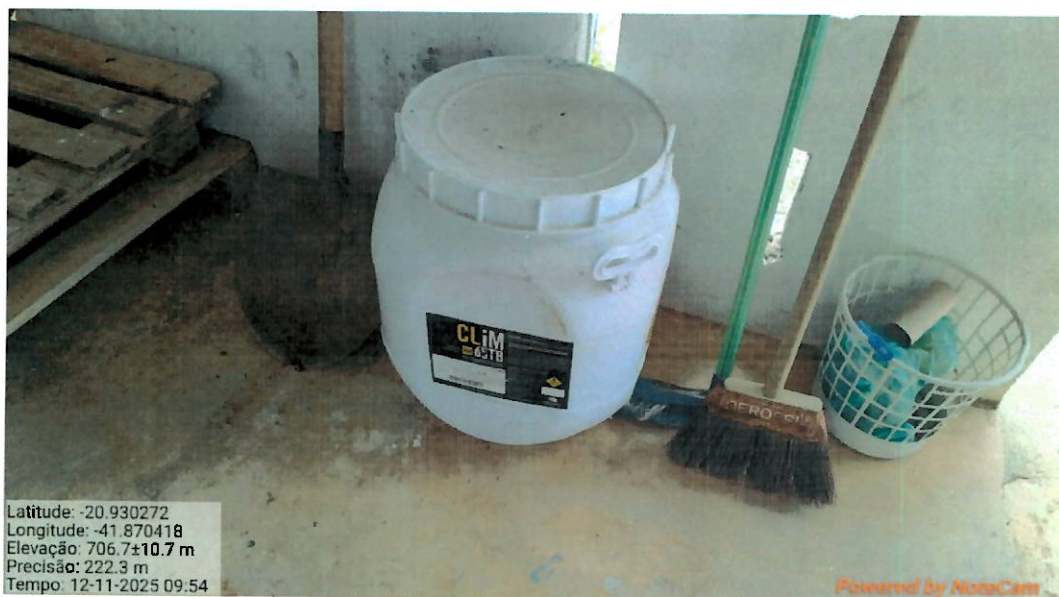
Na ETA existe uma área denominada Estoque de Produto Químico onde é armazenado o Hipoclorito de Cálcio, usado na etapa de desinfecção. Foi constatado que o produto estava armazenado em local apropriado e dentro do prazo de validade.

Foto 20: Armazenamento de hipoclorito de cálcio

Foto 21: Produto dentro do prazo de validade.

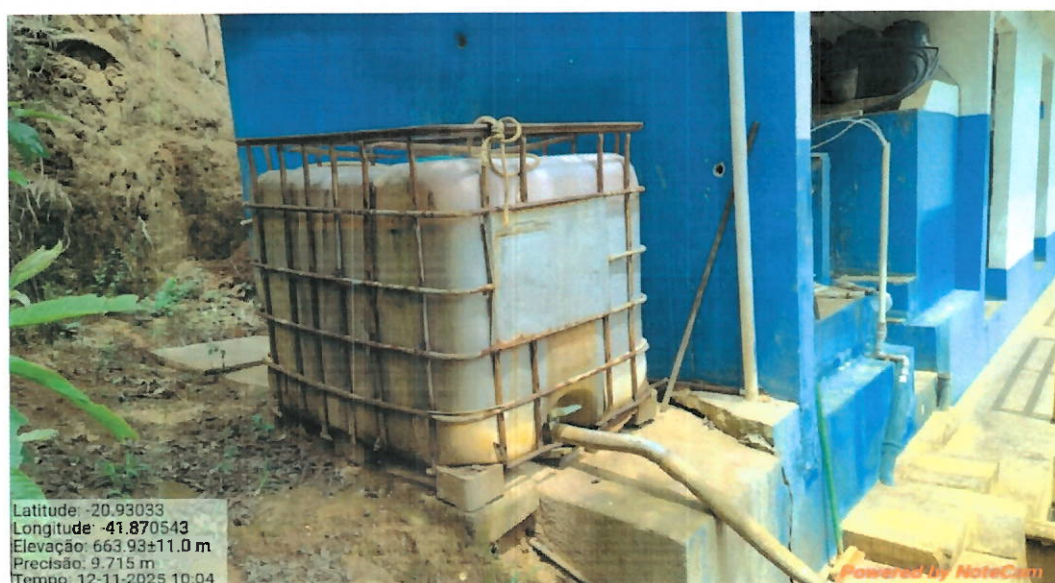
Em vistoria anterior, havia sido constatado o armazenamento inadequado de sulfato de alumínio, sendo identificado um tanque sob cobertura, porém sem bacia de contenção, e outro instalado diretamente sobre solo não impermeabilizado, a céu aberto e igualmente sem bacia de contenção. Na vistoria atual, verificou-se que a situação permanece inalterada. Em resposta encaminhada à AGENERSA, a companhia informou que a adequação está sendo providenciada pela Gerência Regional, com prazo estimado para conclusão em dezembro de 2025.

Foto 22: Sulfato de alumínio armazenado sem bacia de contenção.

Foto 23: Sulfato de alumínio armazenado sem bacia de contenção, à céu aberto e sobre piso não impermeabilizado.
