## RELATÓRIO DE FISCALIZAÇÃO

1 - RF AGENERSA/CASAN Nº 440/2025

8 – OBJETIVO DA FISCALIZAÇÃO: Verificar as condições de operação e manutenção da unidade.

No dia 13 de novembro de 2025, a equipe de fiscalização da AGENERSA realizou Vistoria Anual Programada na Estação de Tratamento de Água (ETA) Laje do Muriaé, em cumprimento ao disposto no artigo 2º da Deliberação AGENERSA nº 4216/2021, referente ao processo SEI-480002/000800/2025. Durante a vistoria, os técnicos da AGENERSA foram acompanhados pelo Sr. Diego Freitas, Chefe de Departamento.

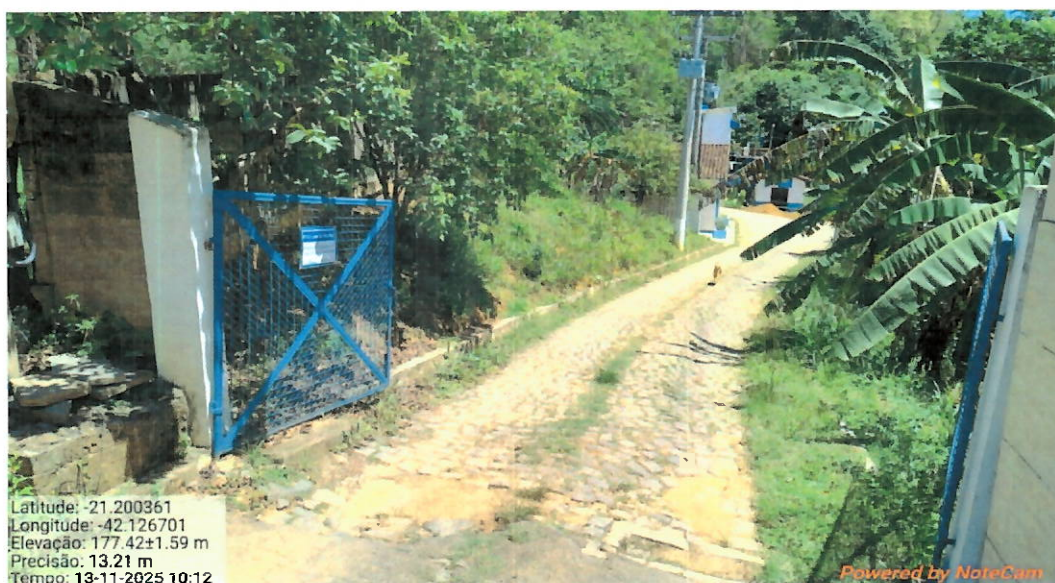
Foto 1: Entrada da ETA.

A via de acesso à ETA Laje do Muriaé encontrava-se em boas condições de conservação. A unidade está devidamente cercada, equipada com extintores de incêndio e possui mapas de risco afixados em suas dependências. Ademais, a ETA dispõe de sistema de proteção contra descargas atmosféricas (SPDA).

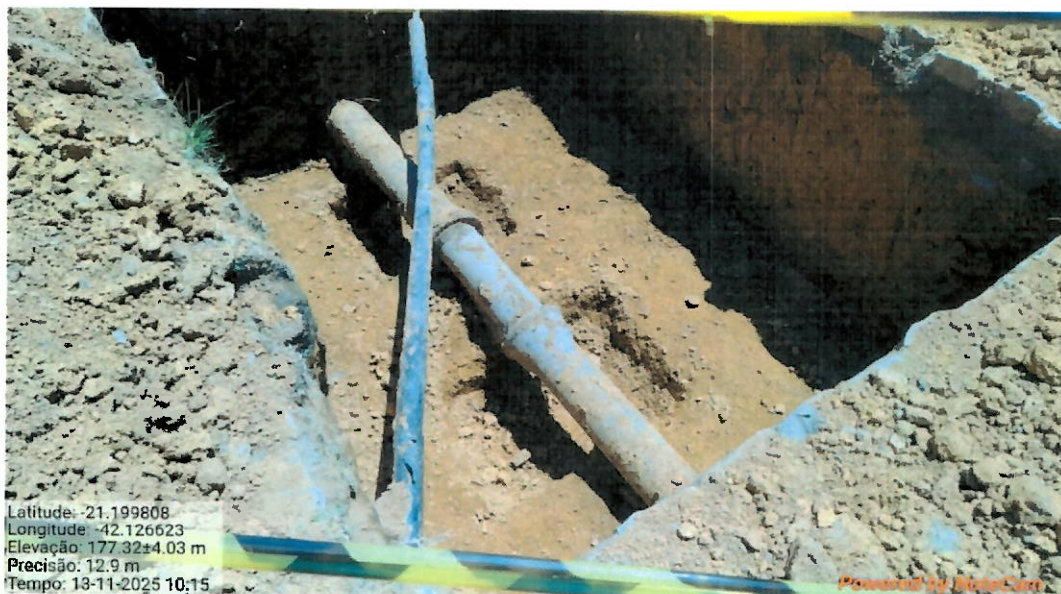
Durante a vistoria, foi constatada a realização de obras para a instalação de um macromedidor na saída da ETA.

Foto 6: Obra para instalação de macromedidor.

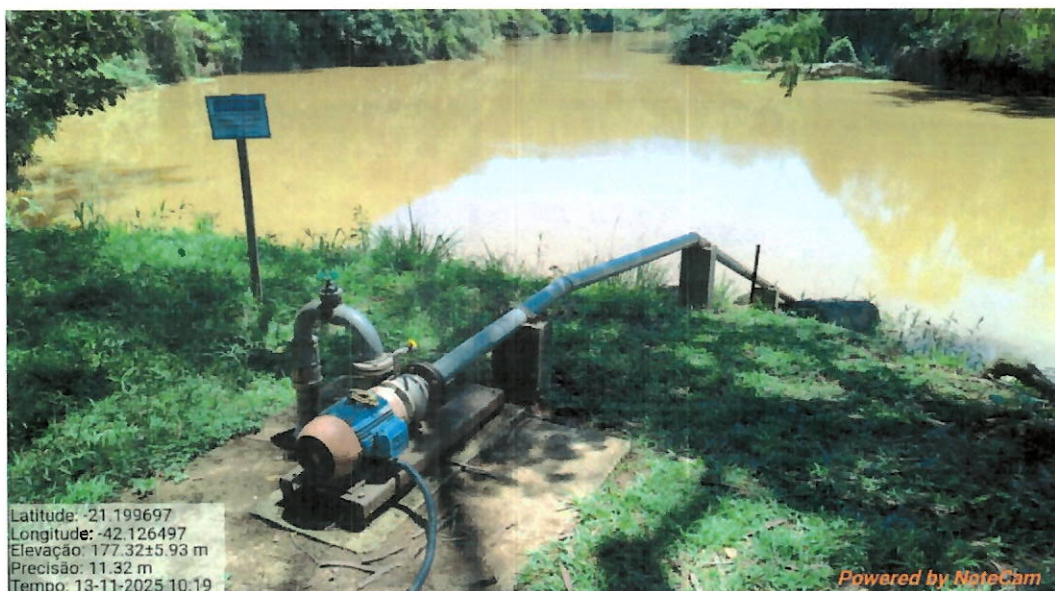
A adução da água para a ETA é realizada por um conjunto motobomba de 15 cv, que apresentava boas condições de funcionamento. Em caso de elevação do nível do rio, a captação passa a ser feita por uma bomba submersível de 15 cv.

Foto 7: Captação no Rio Muriaé (bomba de 15 cv utilizada quando o nível do rio está baixo).

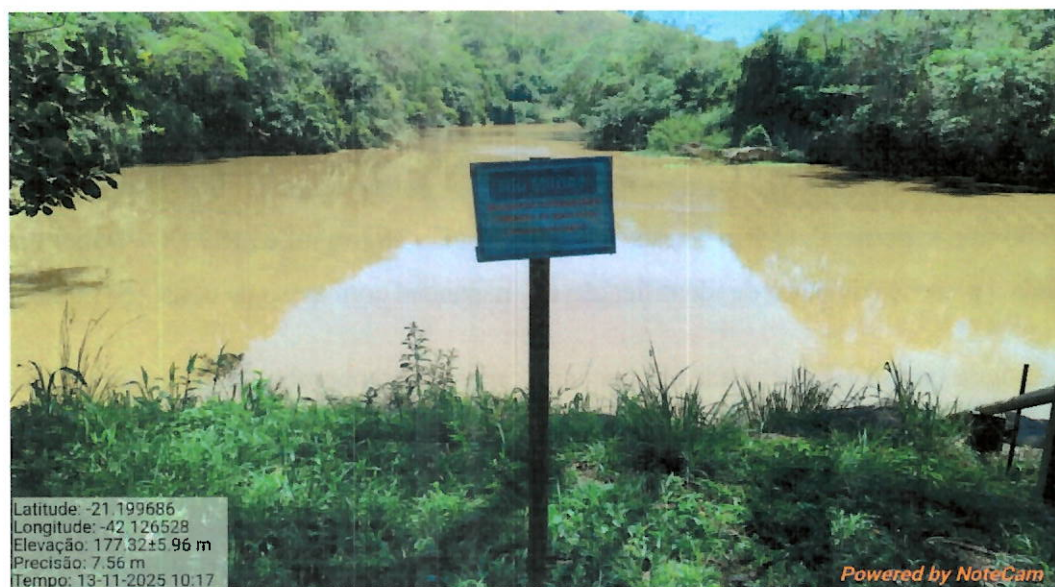
Foto 8: Placa de identificação do manancial.

A água utilizada no tratamento é captada no Rio Muriaé, em ponto localizado aos fundos da ETA, por meio de captação do tipo superficial. O Rio Muriaé integra a Região Hidrográfica RH IX – Baixo Paraíba do Sul. Foi constatada a presença de placa de identificação do manancial com aviso de consumo humano.

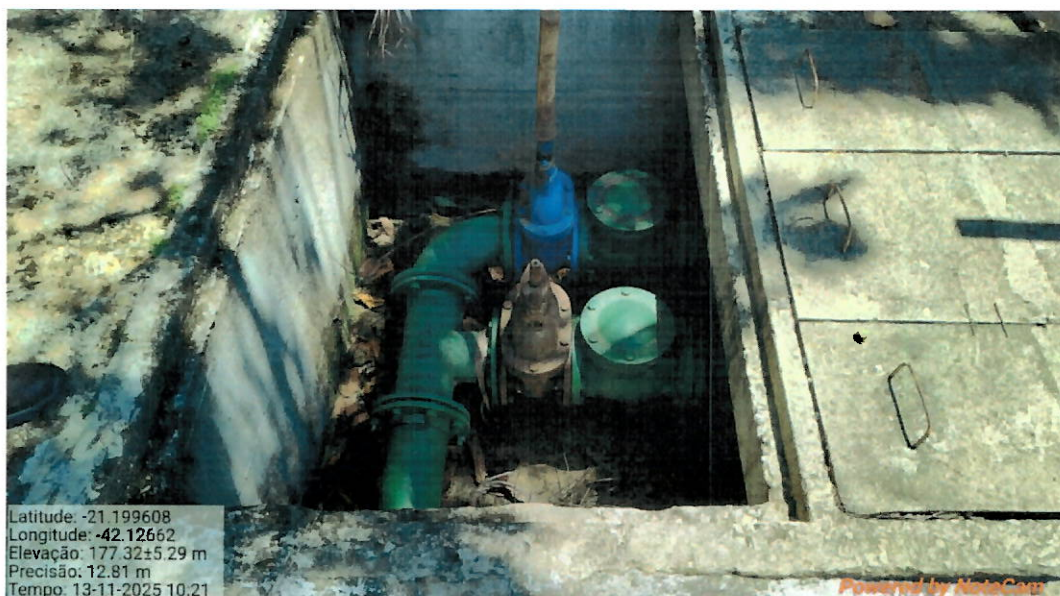
Foto 9: Sistema de captação utilizado quando o nível do rio aumenta (bomba de 15 cv).

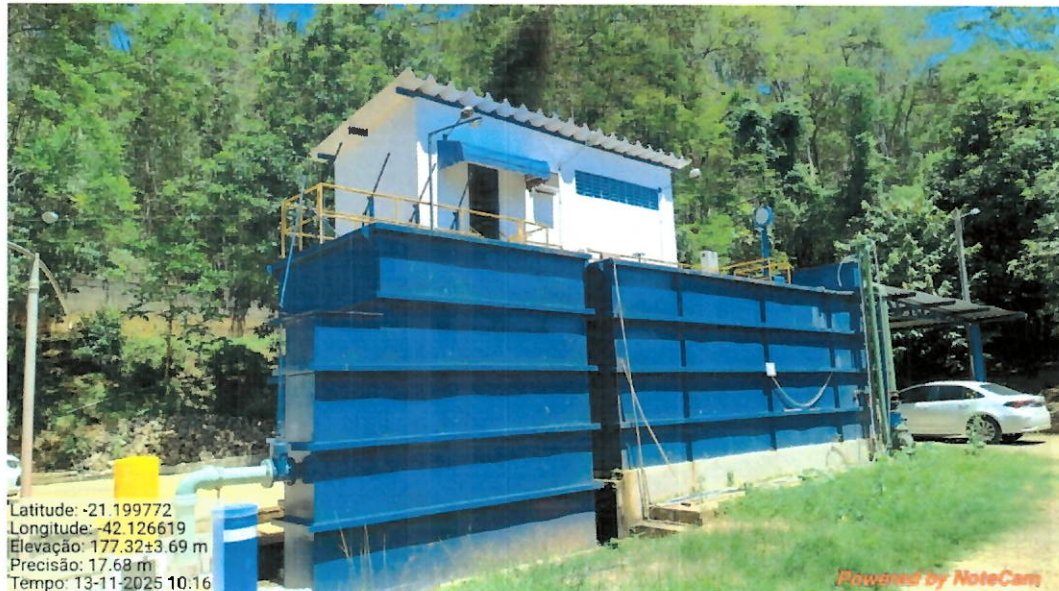
Foto 10: Módulo de tratamento de água.

A ETA Laje do Muriaé apresenta vazão média de tratamento de 20 L/s. A água bruta é submetida aos processos de coagulação, floculação, decantação, filtração e cloração. As etapas de fluoretação e correção de pH não são realizadas. A estrutura da ETA conta com um floculador mecânico, um decantador e quatro filtros. A limpeza dos floculadores e decantadores ocorre mensalmente, enquanto os filtros são lavados diariamente. Após a filtração, a desinfecção é realizada com Hipoclorito de Cálcio (em pastilhas diluídas em água), em um tanque de contato de aproximadamente 18 m<sup>3</sup>, para eliminar bactérias e outros microrganismos patogênicos. Após o tratamento, a água é direcionada para os reservatórios do Querosene e do Cruzeiro.

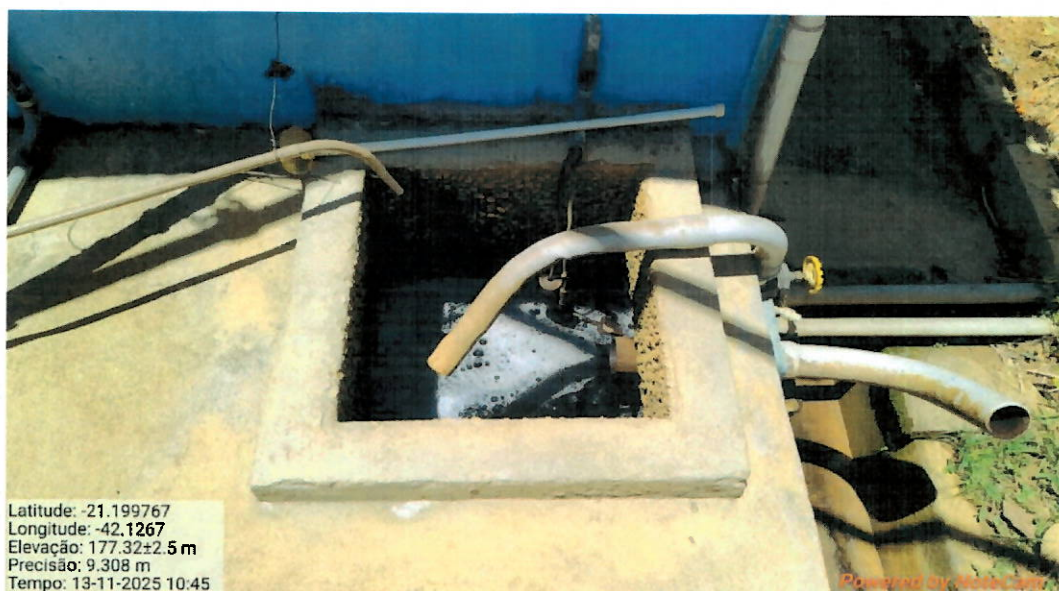
Em vistoria anterior, havia sido constatada a ausência de tampa estanque sobre o tanque de contato. Na vistoria atual, verificou-se que a situação permanece inalterada.

Foto 17: Ausência de tampa estanque sobre o tanque de contato.

- a) Providenciar armazenamento adequado de sulfato de alumínio;
- b) Providenciar tampa estanque adequada sobre o tanque de contato;
- c) Apresentar a Licença de Operação ou, na ausência desta, o protocolo de solicitação junto ao órgão competente;

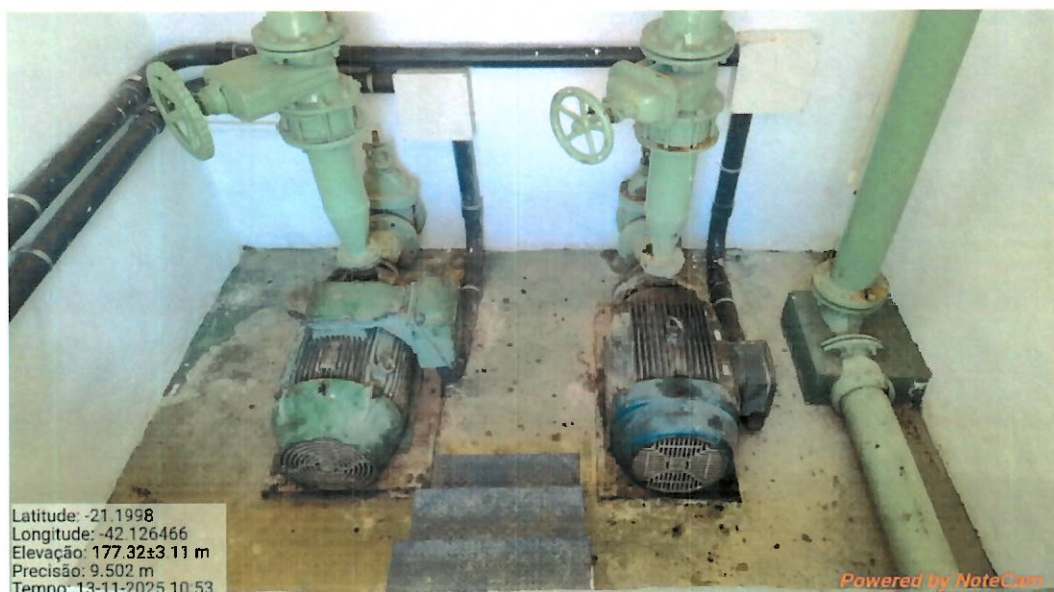
A EEAT conta com dois conjuntos motobombas de 60 cv cada, sendo um em operação, e outro reserva. Além dessas bombas utilizadas para o bombeamento de água tratada, há duas bombas adicionais de 15 cv cada, destinadas à retrolavagem dos filtros, com uma em operação e a outra como reserva. Foi constatado que EEAT estava funcionando adequadamente.

Foto 18: Conjuntos MB utilizados para abastecimento.

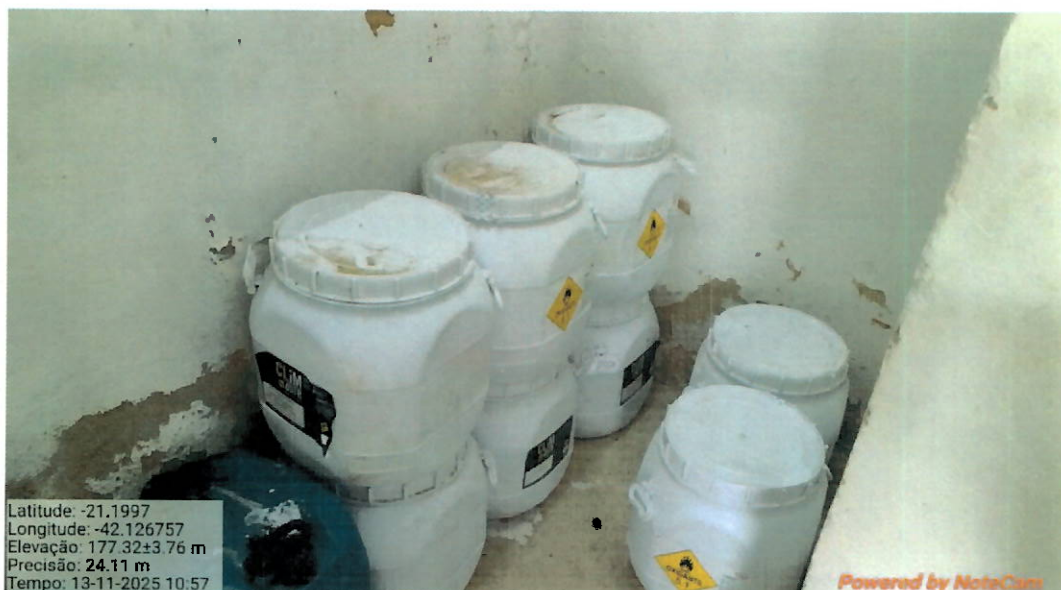
Foi constatado que o hipoclorito de cálcio, usado na etapa de desinfecção, estava armazenado em local apropriado e dentro do prazo de validade.

Foto 20: armazenamento de hipoclorito de cálcio.

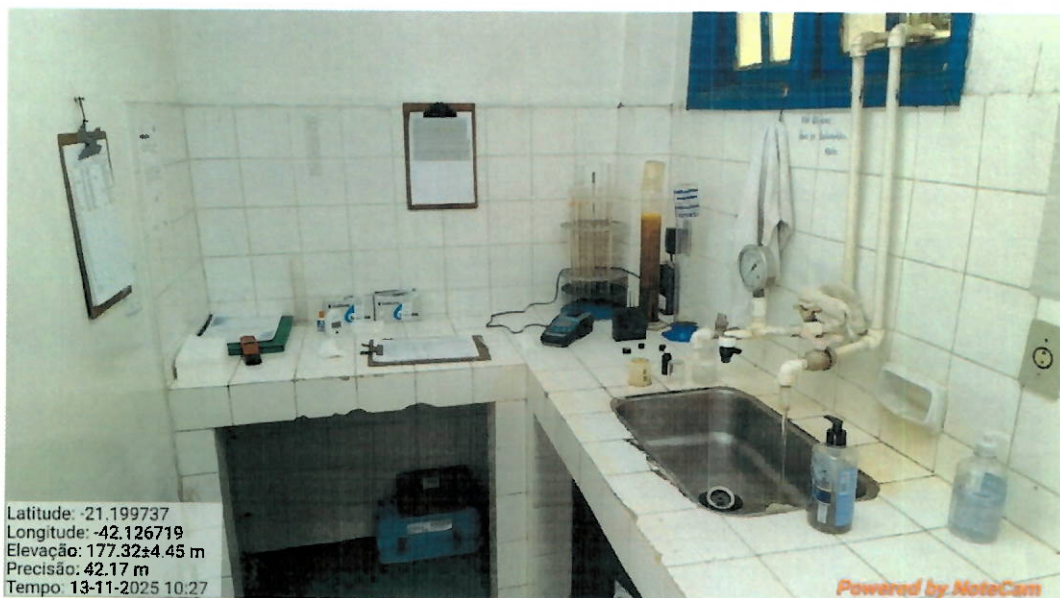
Foto 23: Laboratório.

A ETA dispõe de um laboratório onde são realizadas análises de rotina, com o objetivo de verificar a conformidade com os padrões de potabilidade estabelecidos pela Portaria GM/MS 888/2021. As análises físico-químicas dos parâmetros turbidez, cor aparente, pH e cloro residual livre (CRL) são realizadas a cada duas horas. Conforme constatado durante a vistoria, os parâmetros analisados encontravam-se dentro dos limites de potabilidade estabelecidos pela Portaria GM/MS nº 888/2021.
