Agência Reguladora de Energia e Saneamento Básico do Estado do Rio de Janeiro

## RELATÓRIO DE FISCALIZAÇÃO

| <b>UNIDADE/OBRA FISCALIZADA</b> | Residência unifamiliar | | |
| <b>OBJETIVO DA FISCALIZAÇÃO</b> | Desabastecimento de água | | |

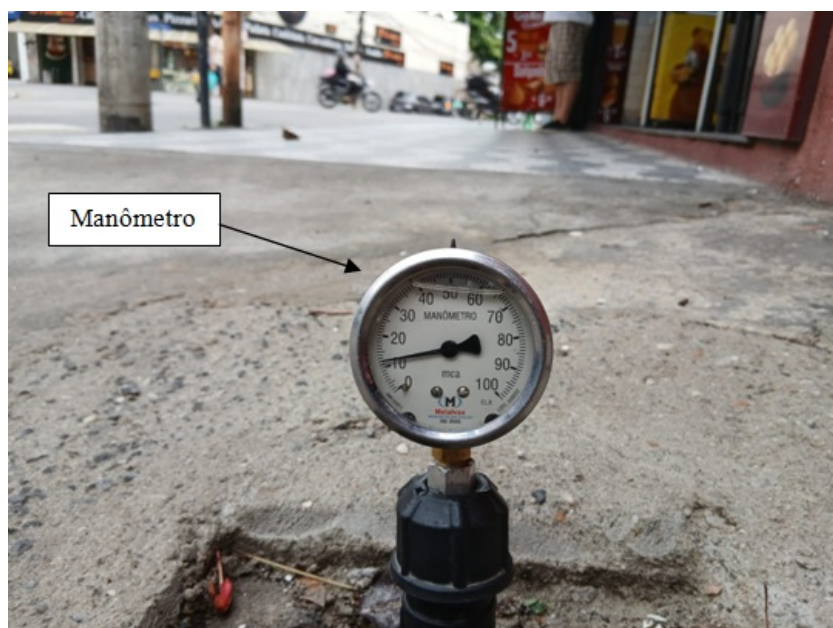
- o imóvel é provido apenas de reservatórios superiores, que estavam praticamente vazios;
- poucos metros após o ponto de conexão entre os dois distribuidores públicos a pressão manométrica era de 12 MCA (fotos 1e 2);

Foto 1 –Pressão manométrica de 12 MCA

Recomenda-se que seja fornecido carro pipa para o imóvel em questão, até que seja regularizado o abastecimento de água do imóvel.

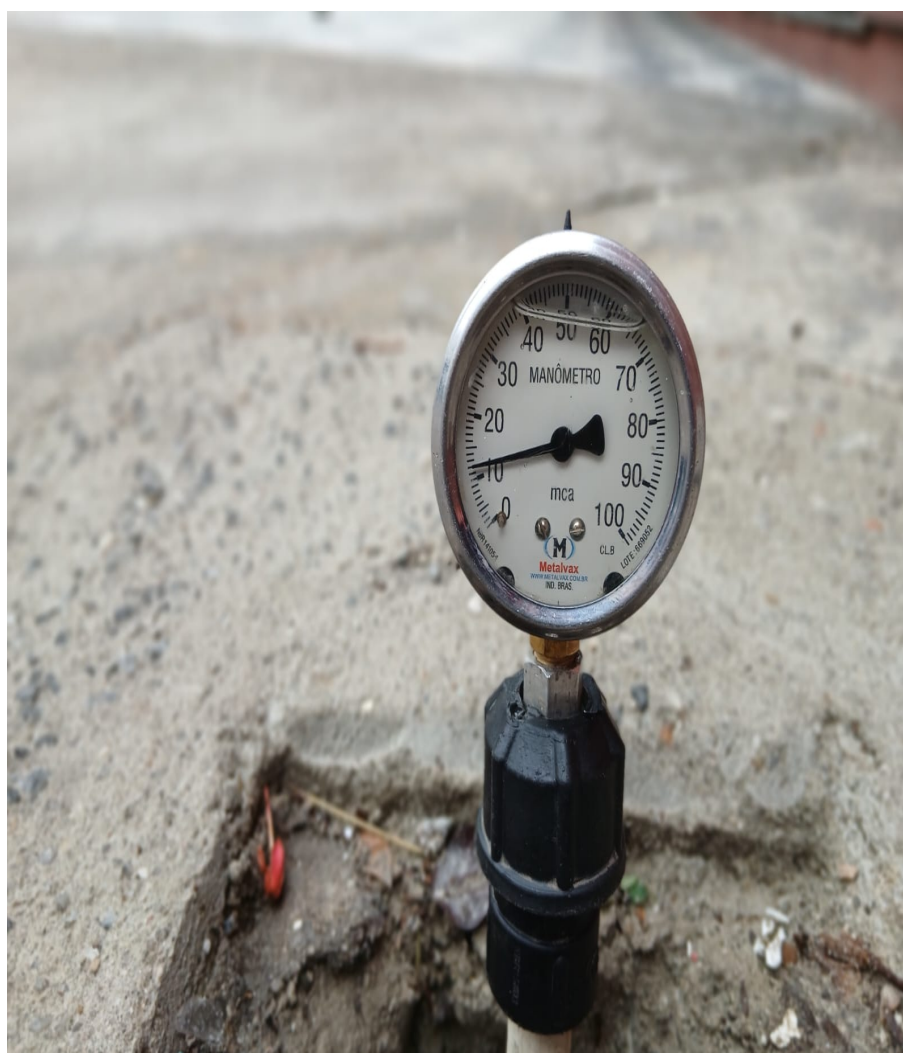
Foto 2 –Pressão manométrica de 12 MCA

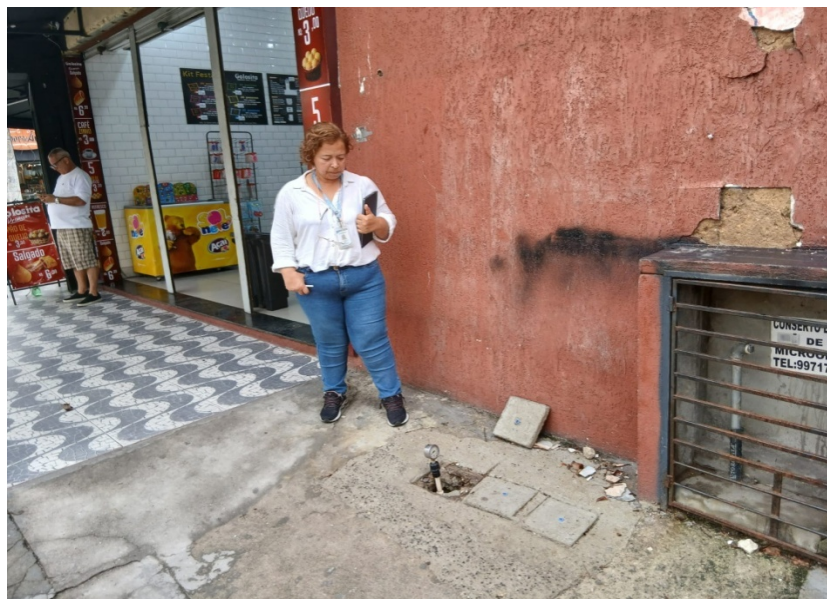
- a pressão manométrica foi medida no distribuidor público assentado no passeio do imóvel em questão (foto 3);

Foto 3 – Ponto onde foi medida a pressão manométrica
