**RELATÓRIO DE FISCALIZAÇÃO DO COMPLEXO  
DE TRATAMENTO E DESTINAÇÃO FINAL DE  
RESÍDUOS SÓLIDOS DE VASSOURAS  
CTDR/Vassouras  
(CARES/AGENERSA – nº 21/2021)**

Rio de Janeiro, 18 de novembro de 2021.

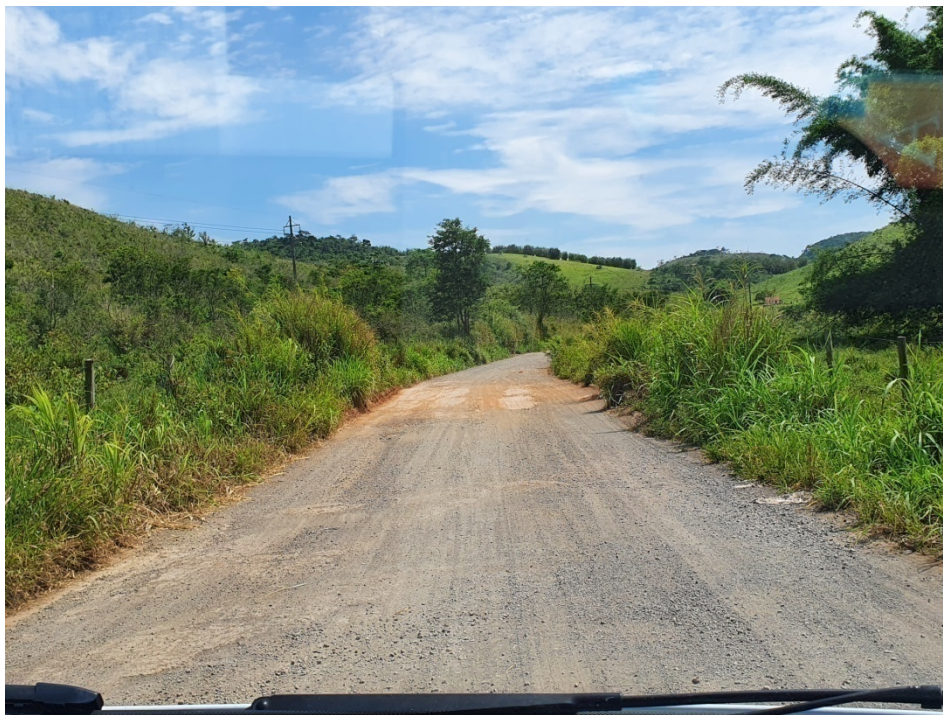
A estrada de acesso ao complexo apresentava boas condições, exceto pela presença de alguns buracos.

Figura 2: Estrada de acesso apresentando boas condições.

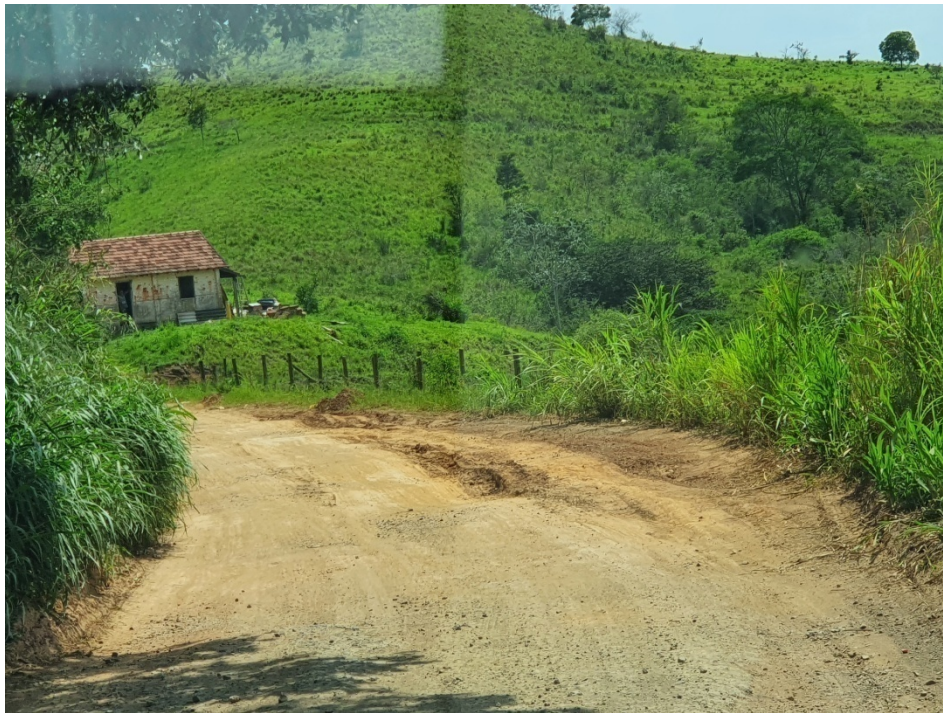
Figura 3: Parte do trajeto da estrada onde há presença de buracos.

1. Estrada de acesso ao complexo encontrava-se com poucos buracos;
2. O complexo continua não realizando o descarte de RSS devido a baixa quantidade de resíduo recebido;
3. Presença de RSS no abrigo temporário, operando sem a devida refrigeração;
4. O equipamento para realizar o descarte de RCC se mantém inoperante, pois apresenta posicionamento inadequado para operar.

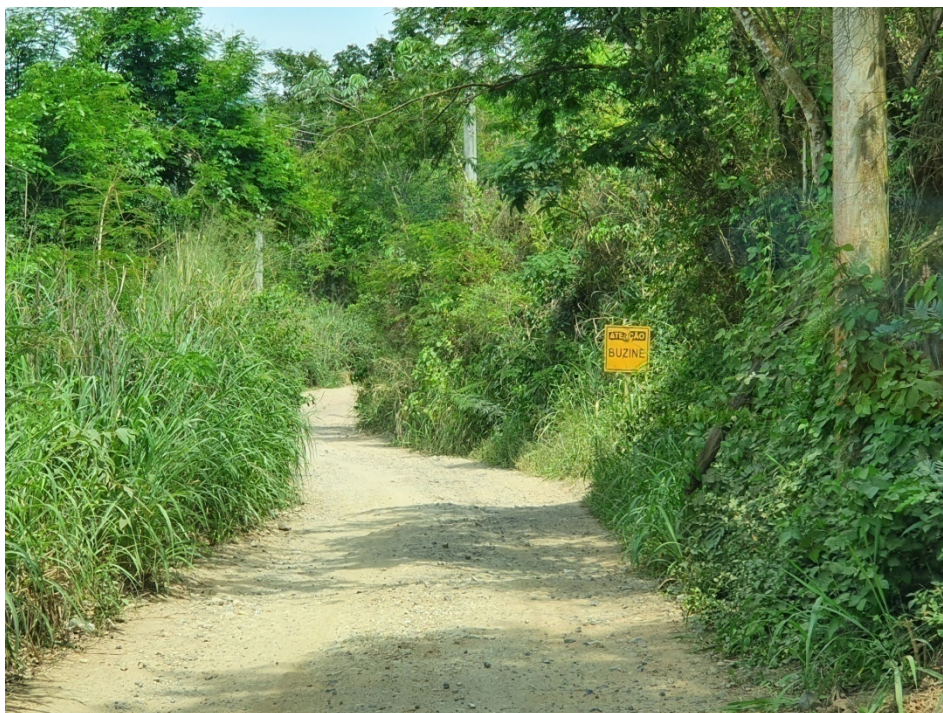
Figura 4: Presença de placas de sinalização.

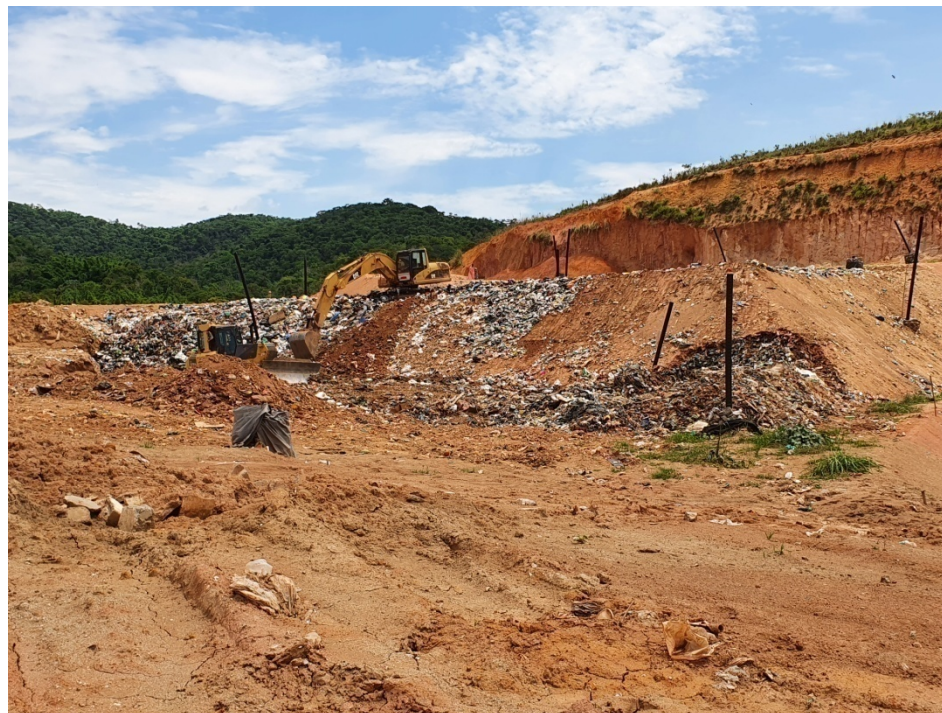
A cota em operação, onde se encontra a atual frente de trabalho, é a 460, da etapa 2, célula b.

Figura 5: Vista da frente de trabalho.

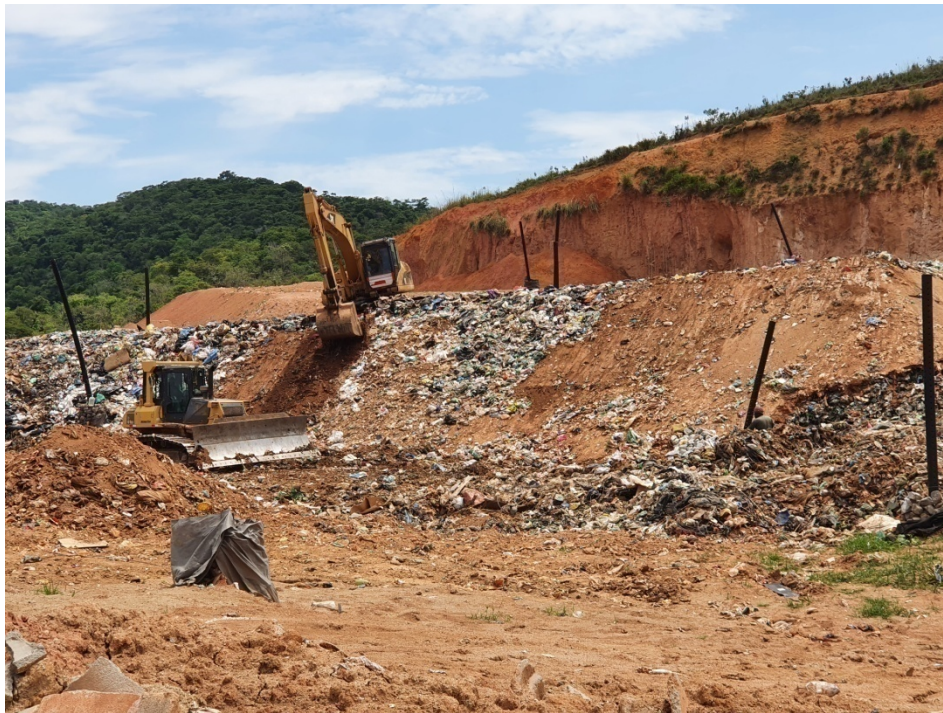
Figura 6: Vista da escavadeira em operação para realizar a cobertura dos resíduos do talude.

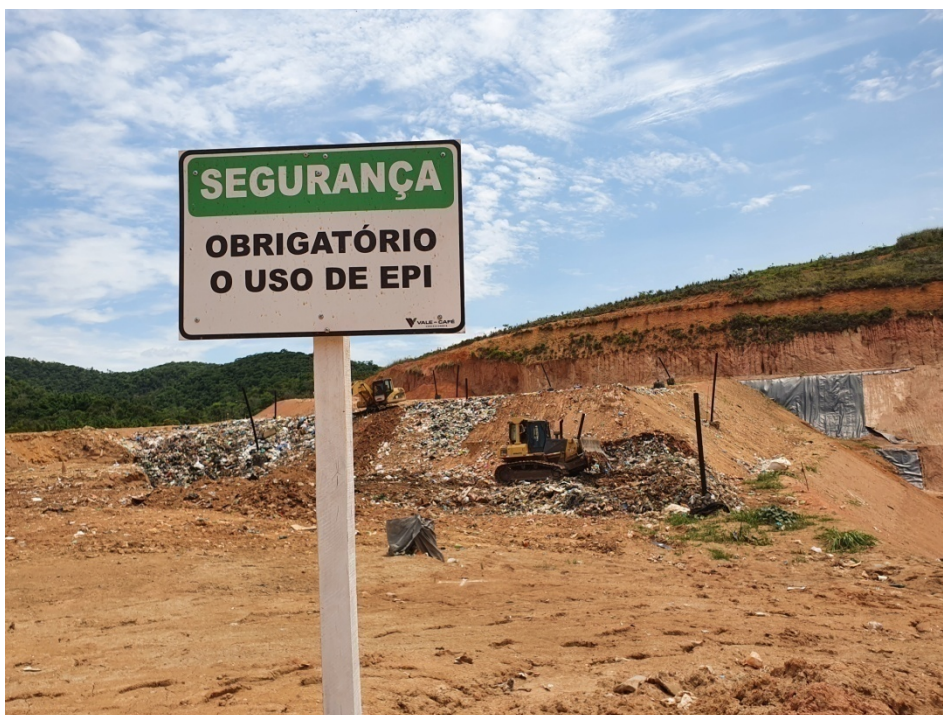
Figura 7: Placas de sinalização no interior do complexo.

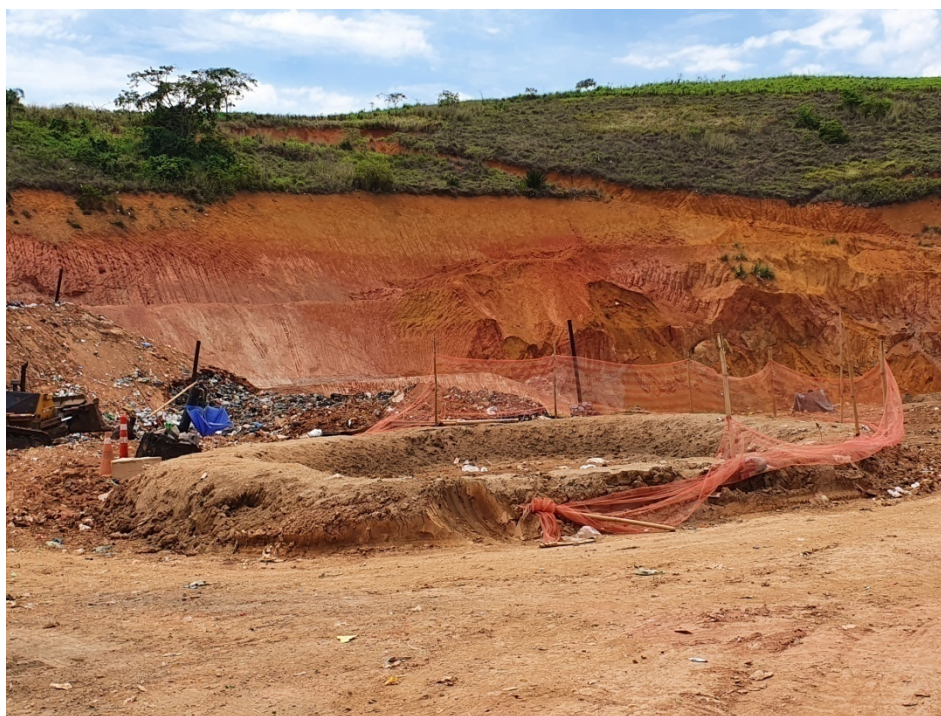
Figura 8: Área reservada para realizar a secagem do lodo oriundo da ETE de Barra Mansa, utilizado, junto com solo, para recobrimento dos taludes.

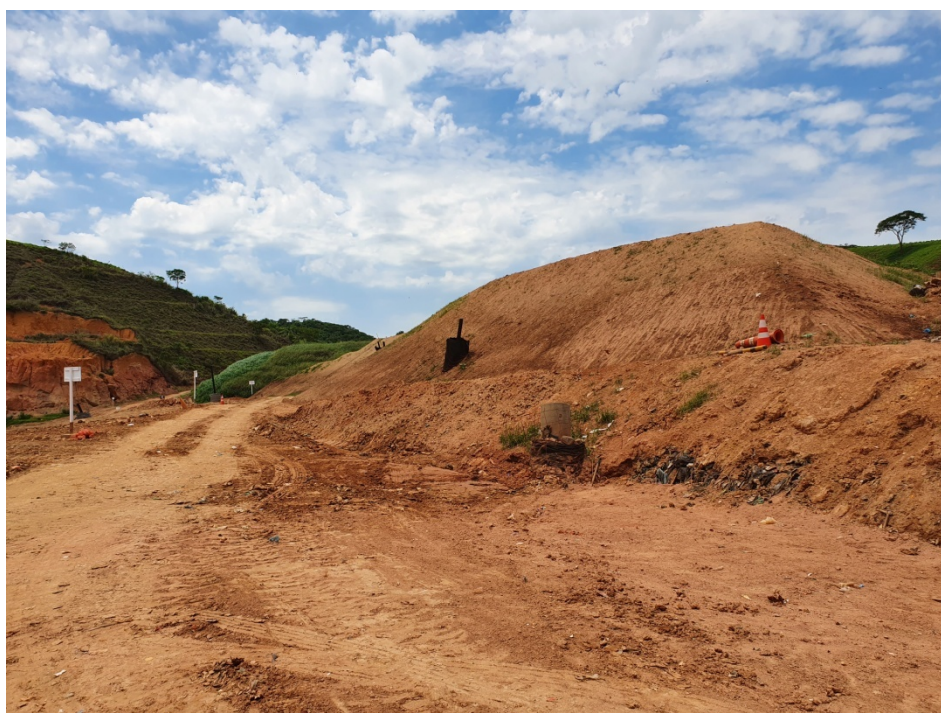
Figura 9: Vista de taludes operados da célula b, setor 1.

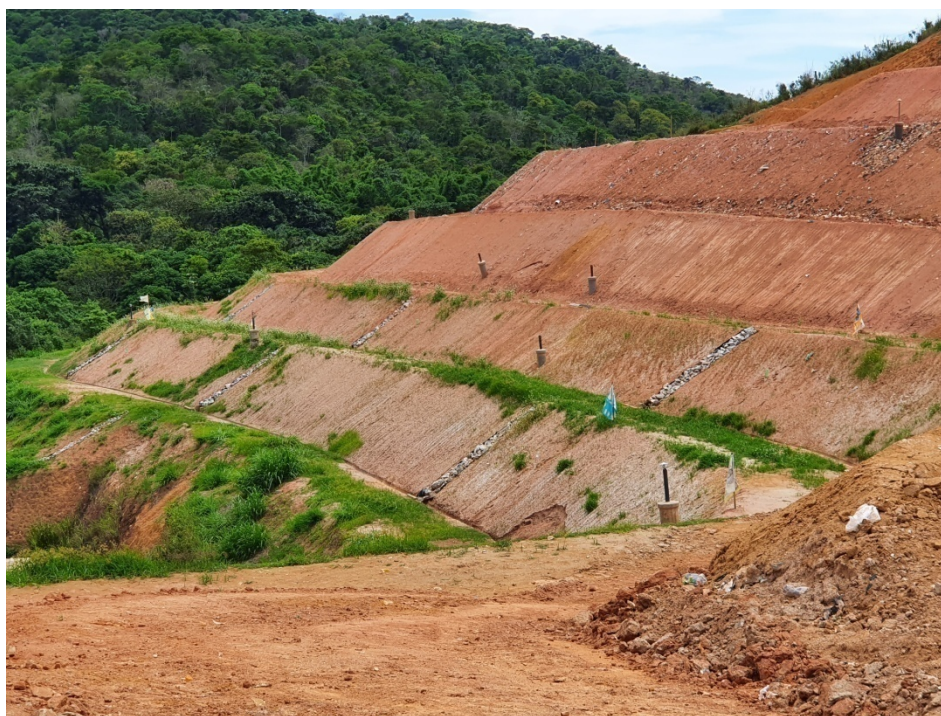
Figura 10: Vista das camadas da célula b.

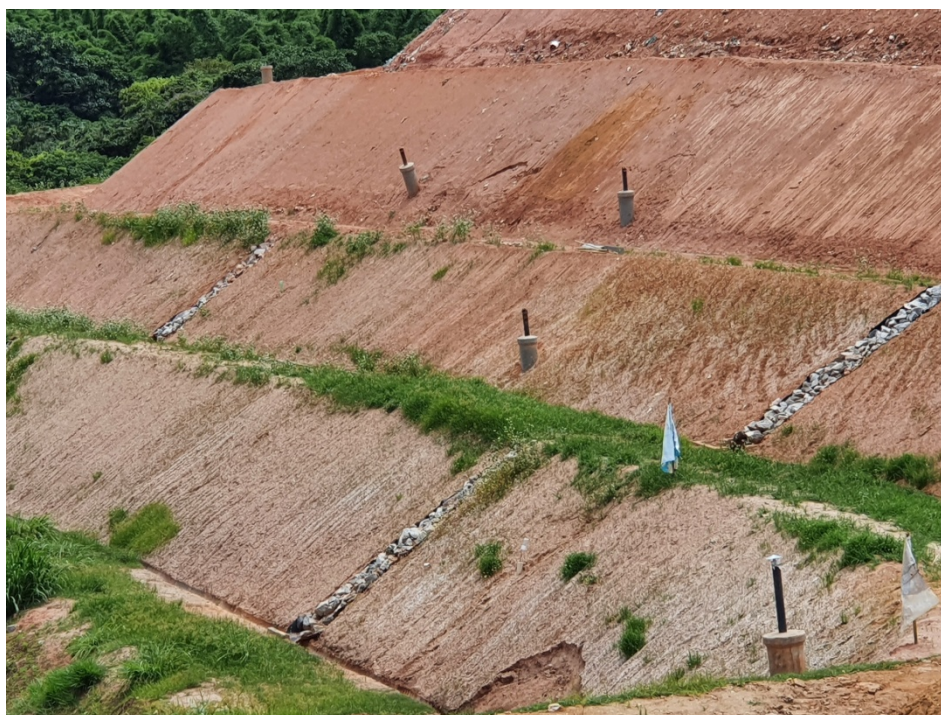
Figura 11: Vista das camadas da célula b com presença de gramíneas após processo de hidrossemeadura.

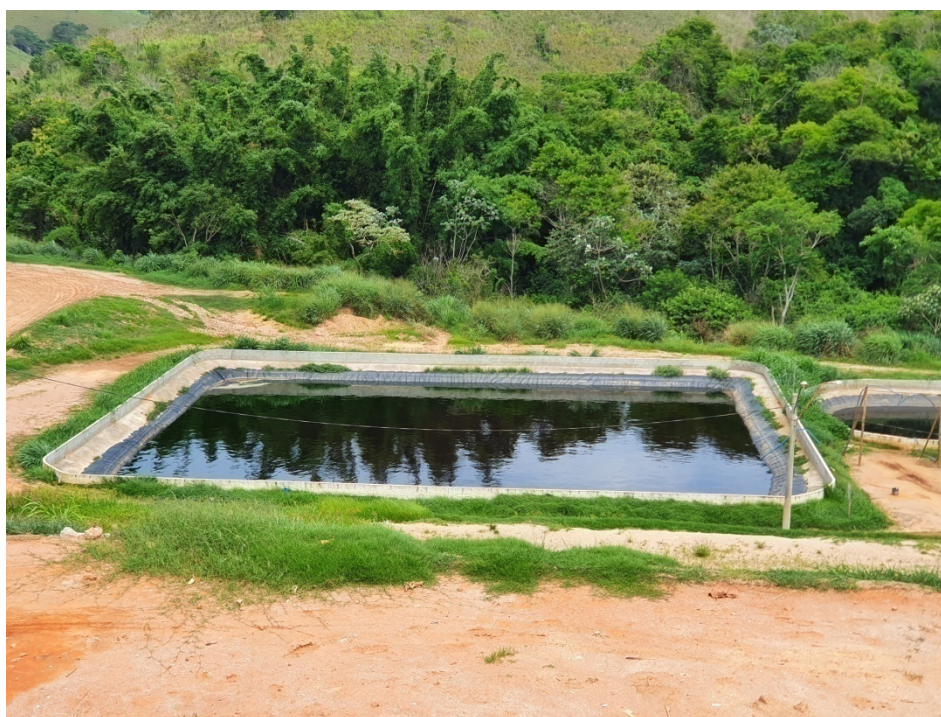
O lixiviado gerado no aterro é retido em duas lagoas de acumulação e depois é encaminhado para a Estação de Tratamento de Efluentes do CTDR/Paracambi, através de um caminhão tanque.

Figura 12: Lagoa de armazenamento de chorume.

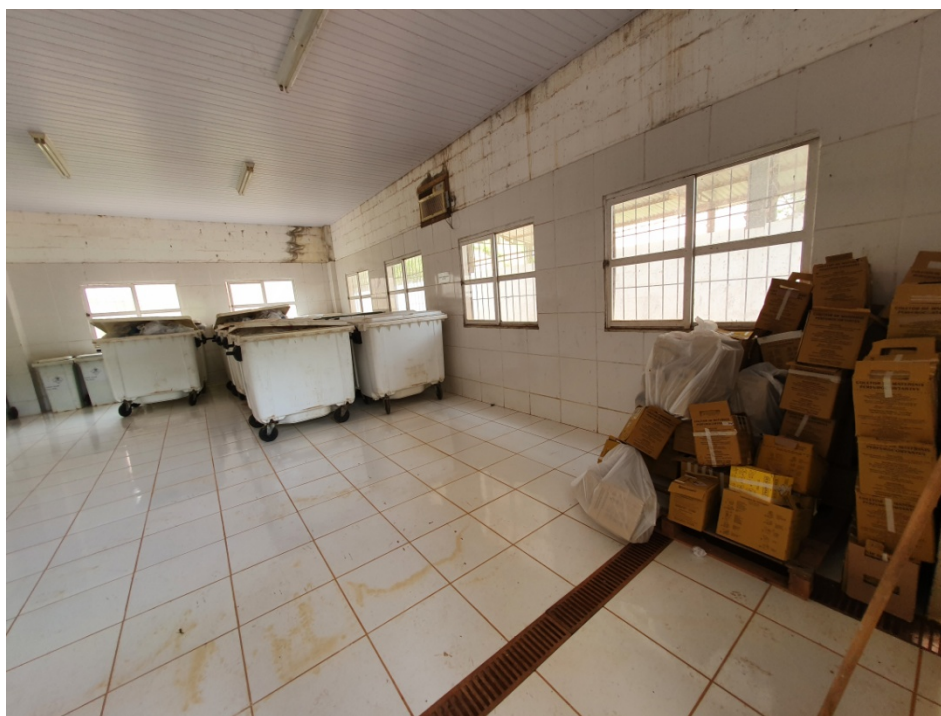
Figura 13: Abrigo temporário de RSS. Onde os resíduos são estocados até serem direcionados para a SERVIOESTE, empresa contratada para realizar a autoclavagem. No momento da vistoria, haviam resíduos de serviço de saúde dentro dos contentores aguardando a chegada da empresa responsável por fazer o devido descarte.

No momento da vistoria, havia presença de resíduos nos contentores e o ar condicionado não se encontrava ligado, sendo ligado somente após nossa visita.

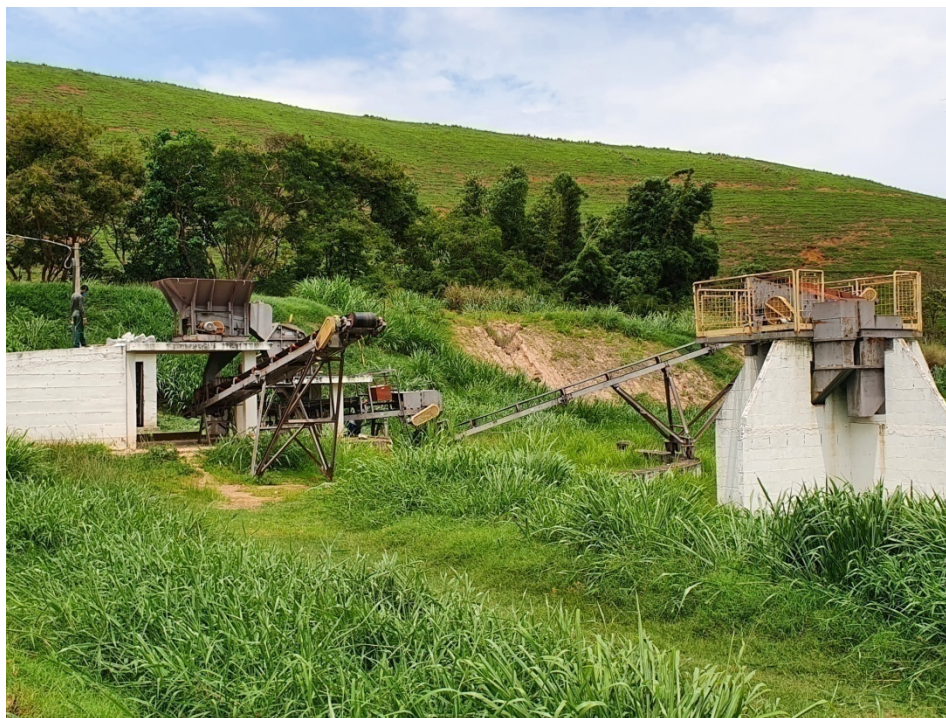
O complexo continua sem receber resíduo de construção civil em função do britador e dos equipamentos acessórios terem sido implementados com posicionamento inadequado, segundo informações da Concessionária. Todavia, no momento da vistoria o britador estava em teste.

Figura 14: Britador de resíduos da construção civil.

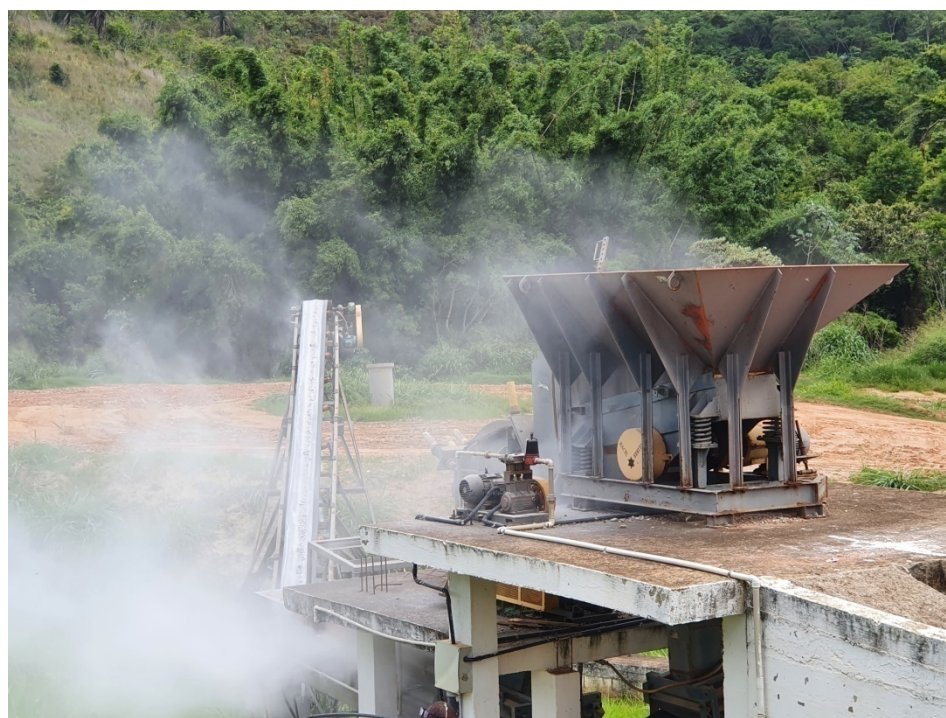
Figura 15: Britador de resíduos da construção civil em teste.

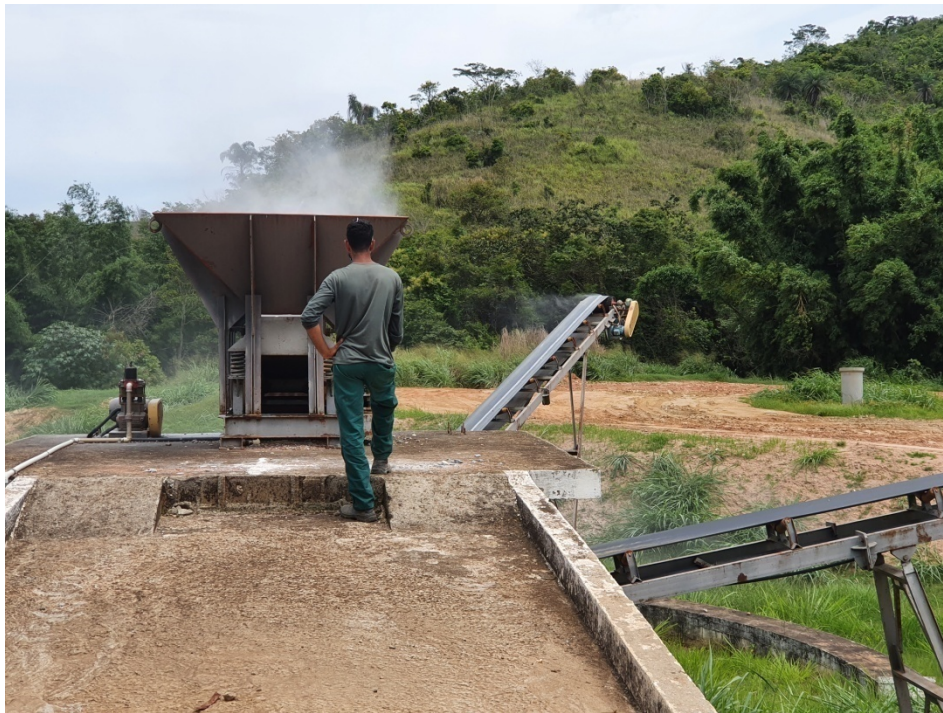
Figura 16: Britador de resíduos da construção civil em teste.

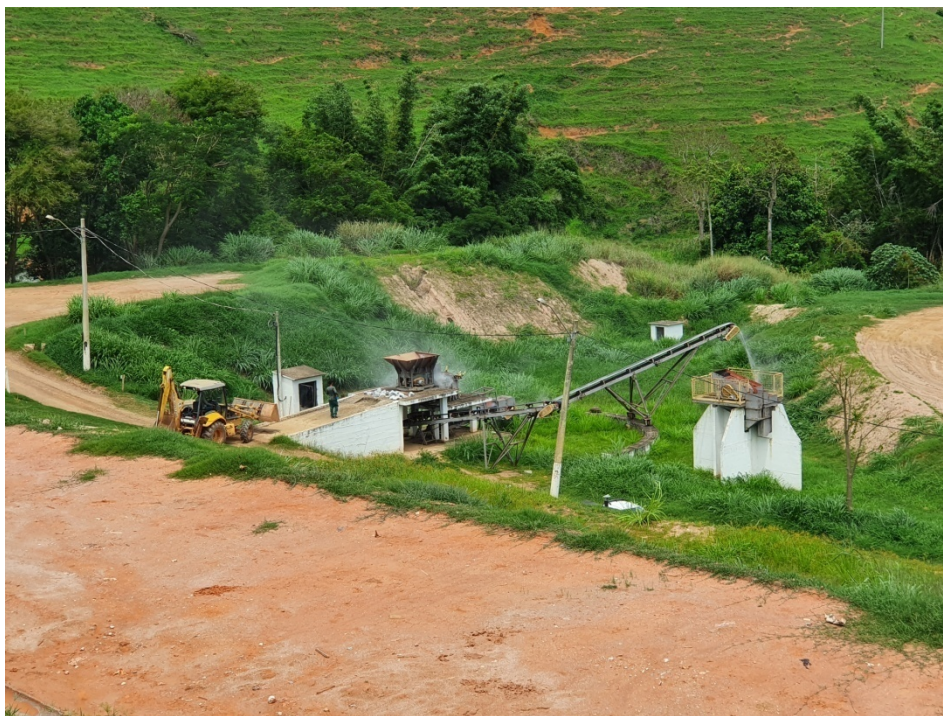
Figura 17: Vista da área do britador de RCC.

Devido à dificuldade de manobra para os caminhões, na figura 17 é possível observar a retroescavadeira utilizada para levar os resíduos até o britador.
