**RELATÓRIO DE FISCALIZAÇÃO DO COMPLEXO  
DE TRATAMENTO E DESTINAÇÃO FINAL DE  
RESÍDUOS SÓLIDOS DE VASSOURAS  
CTDR/Vassouras  
(CARES/AGENERSA – nº 03/2024)**

Rio de Janeiro, 10de Maio de 2024.

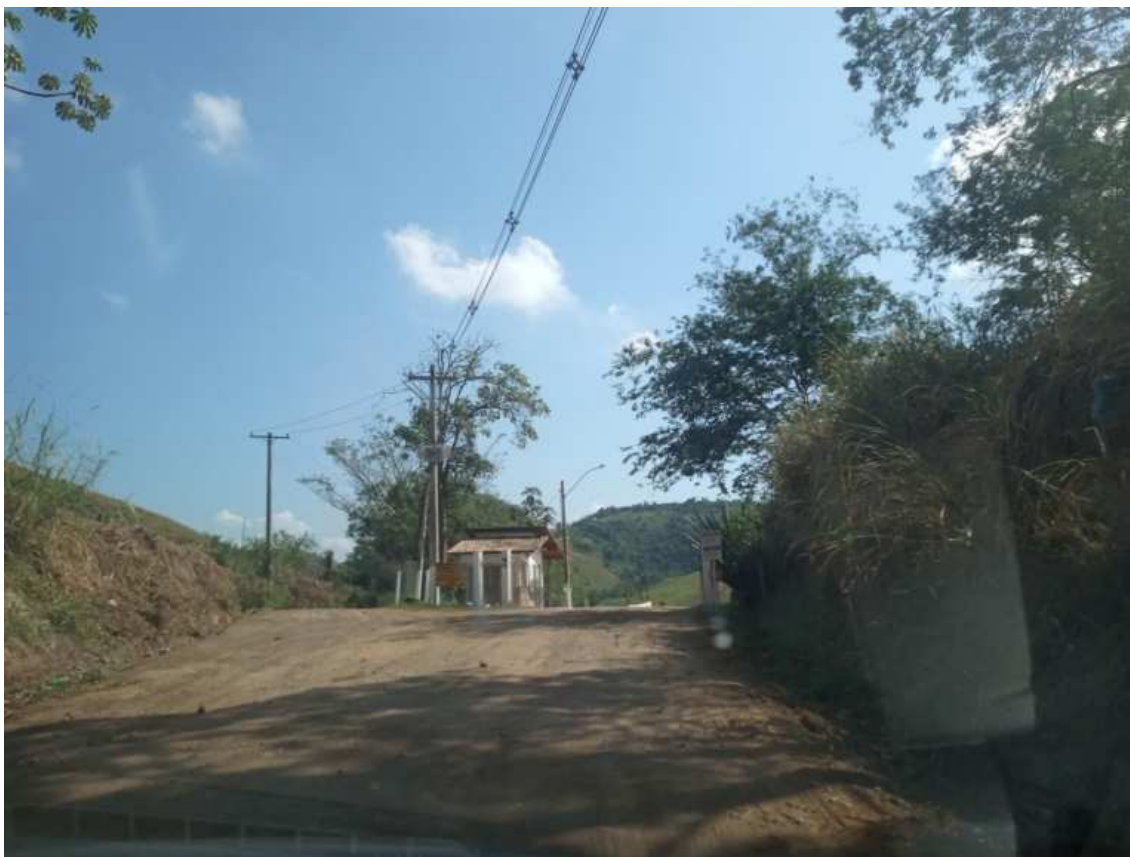
A estrada de acesso ao complexo apresentava boas condições e com identificação adequada ao longo de todo o percurso

Figura 2: Vista do acesso ao CTDR

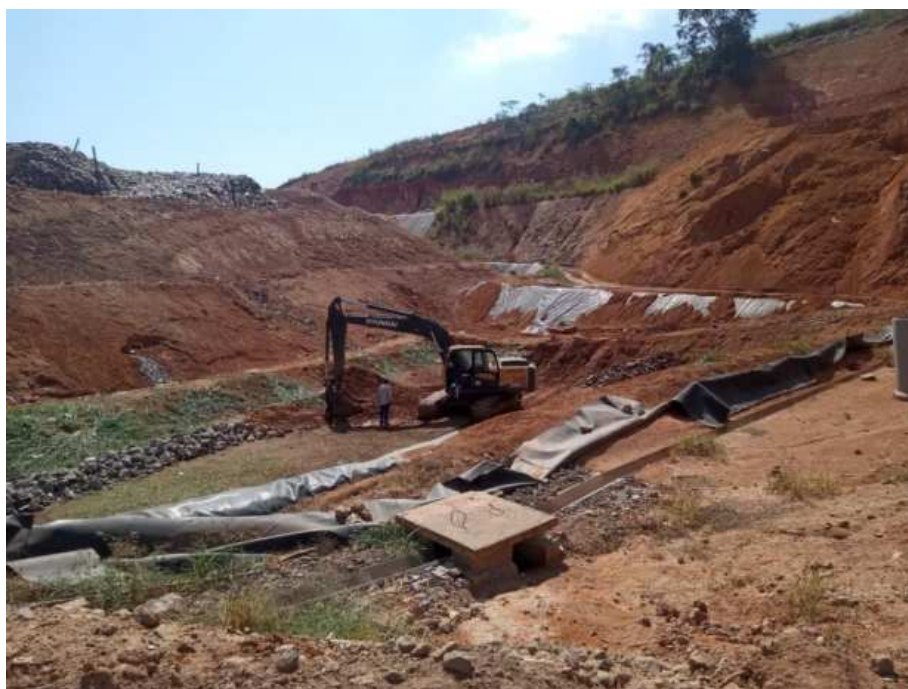
Figura 3: Preparação da nova célula

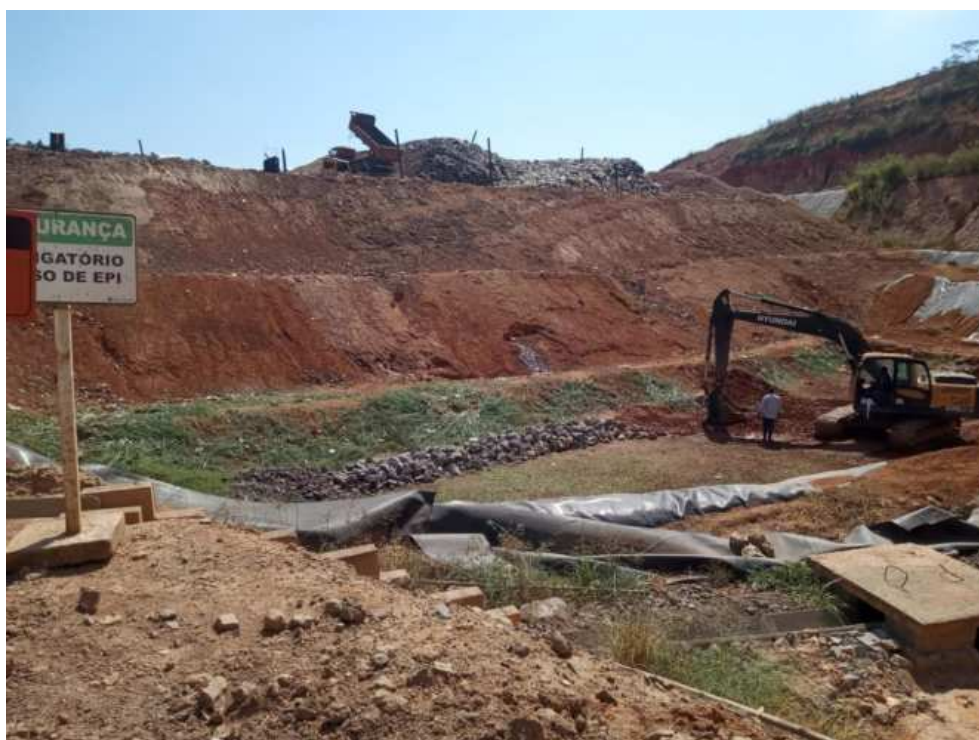
Figura 4: Preparação da nova célula e ao fundo a frente de trabalho

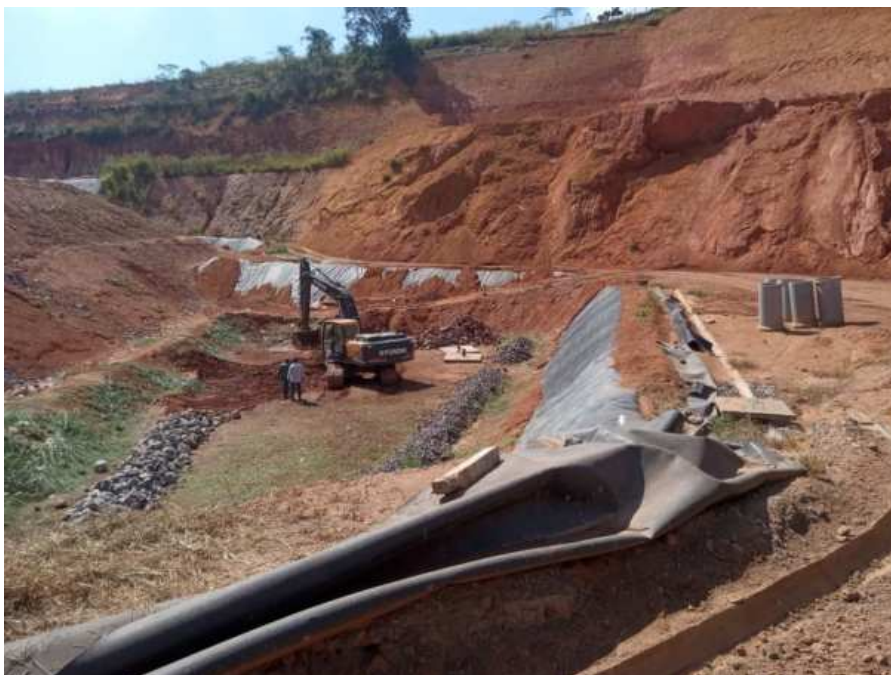
Figura 5: Preparação da nova célula

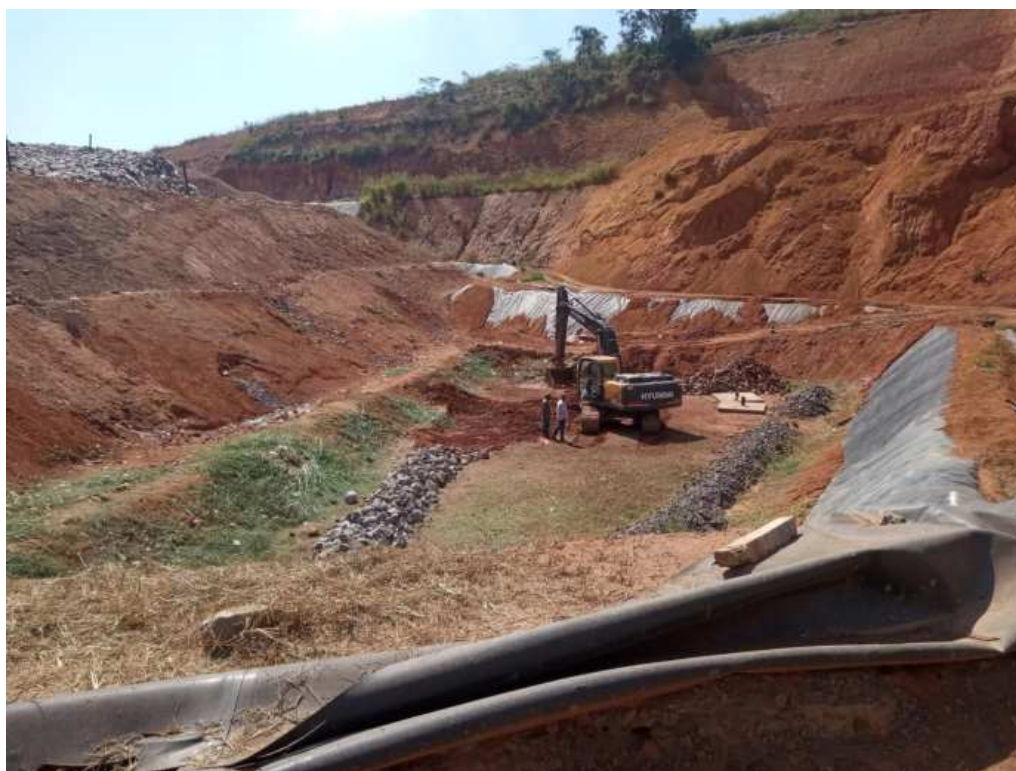
Figura 6: Preparação da nova célula . Detalhe da drenagem e Geomembrana

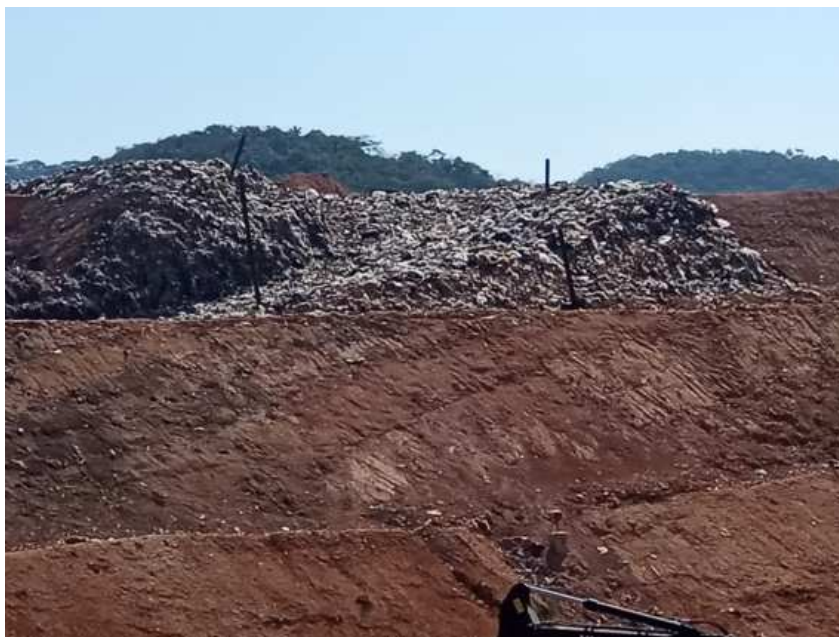
Figura 7: Frente de Trabalho

1. Havia presença de aves na frente de trabalho
2. O complexo continua não realizando o descarte de RSS devido a baixa quantidade de resíduo recebido.
3. O recebimento de Resíduos de Construção Civil é baixíssimo, portanto o triturador continua inoperante.

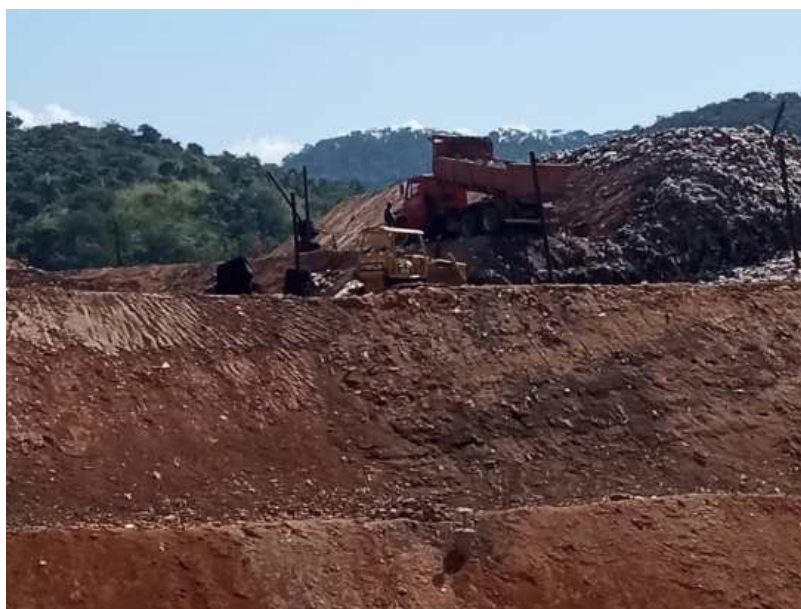
Figura 8: Frente de Trabalho

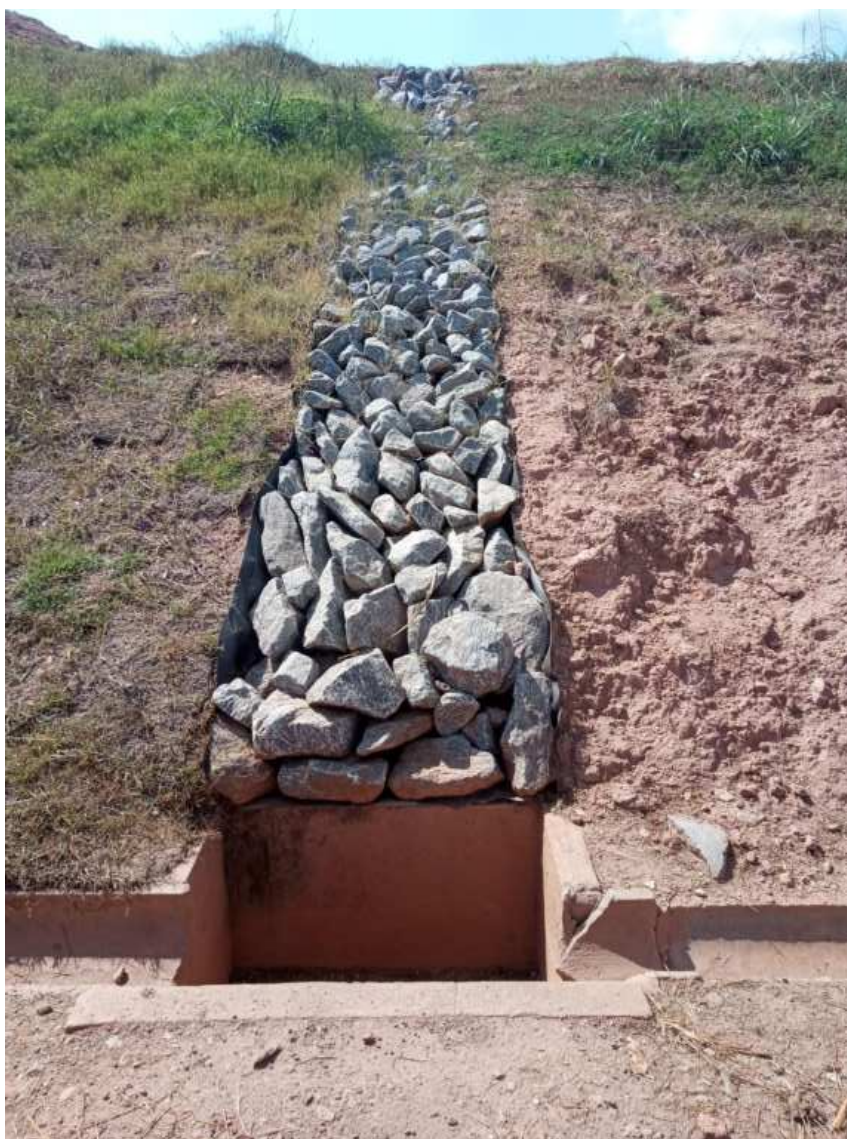
Figura 9: Detalhe do sistema de drenagem

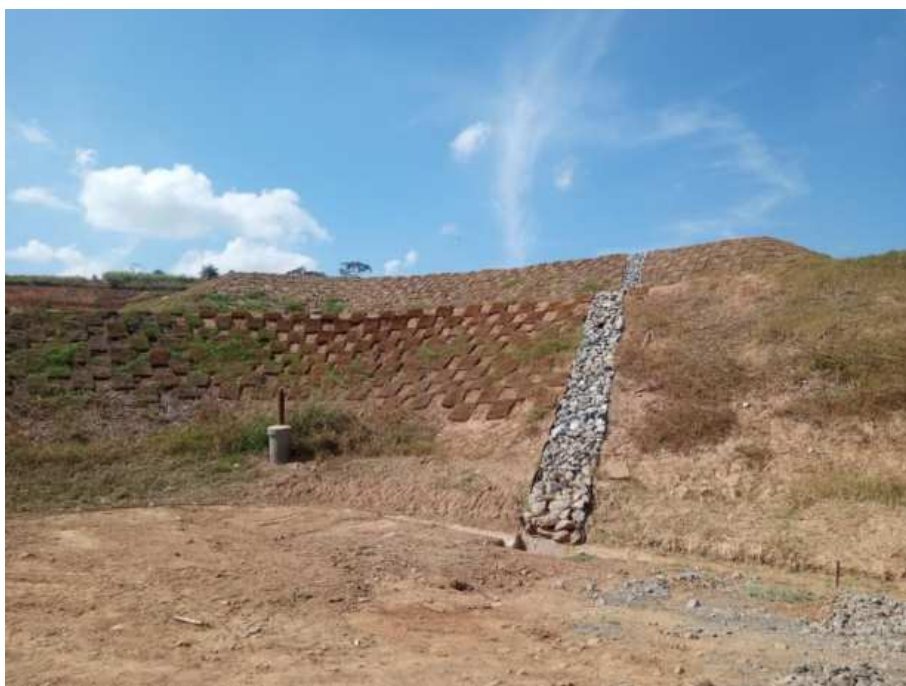
A Concessionária está utilizando compostagem resultante da massa verde para fazer uma leve cobertura nos taludes.

Figura 10: Cobertura vegetal e sistema de drenagem

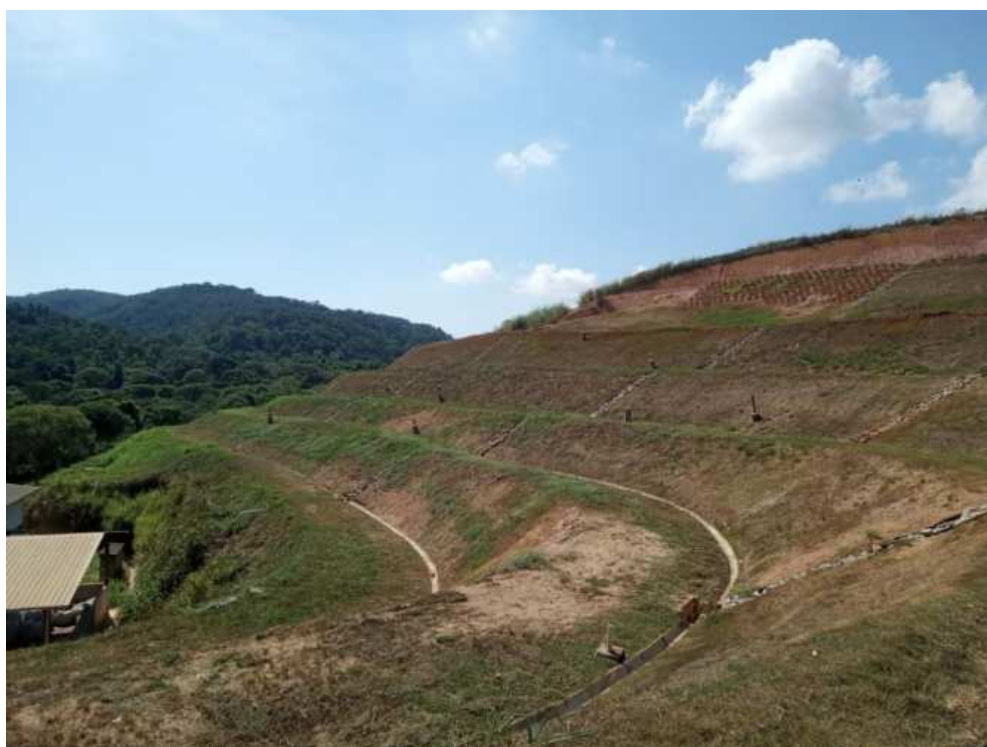
Figura 11: Cobertura vegetal

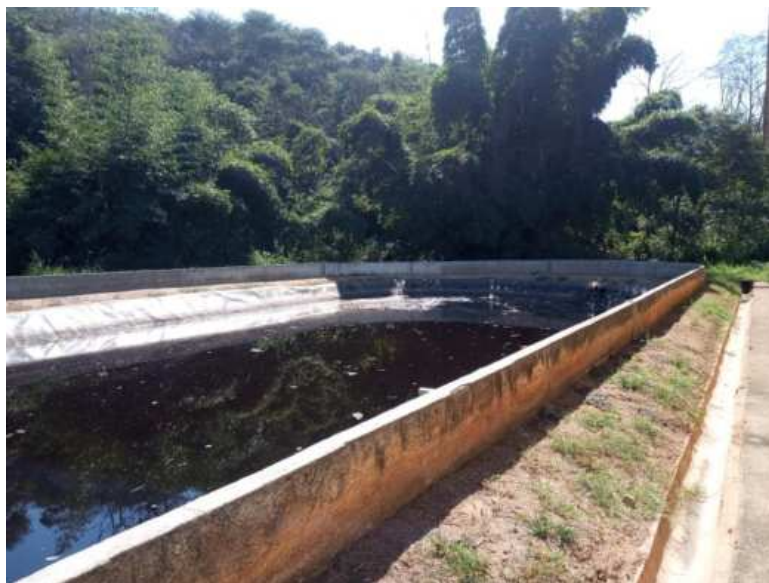
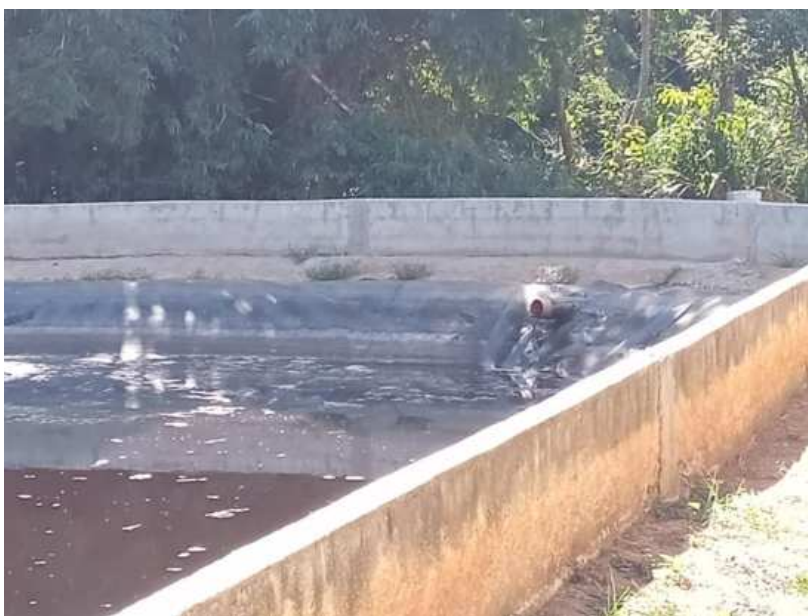
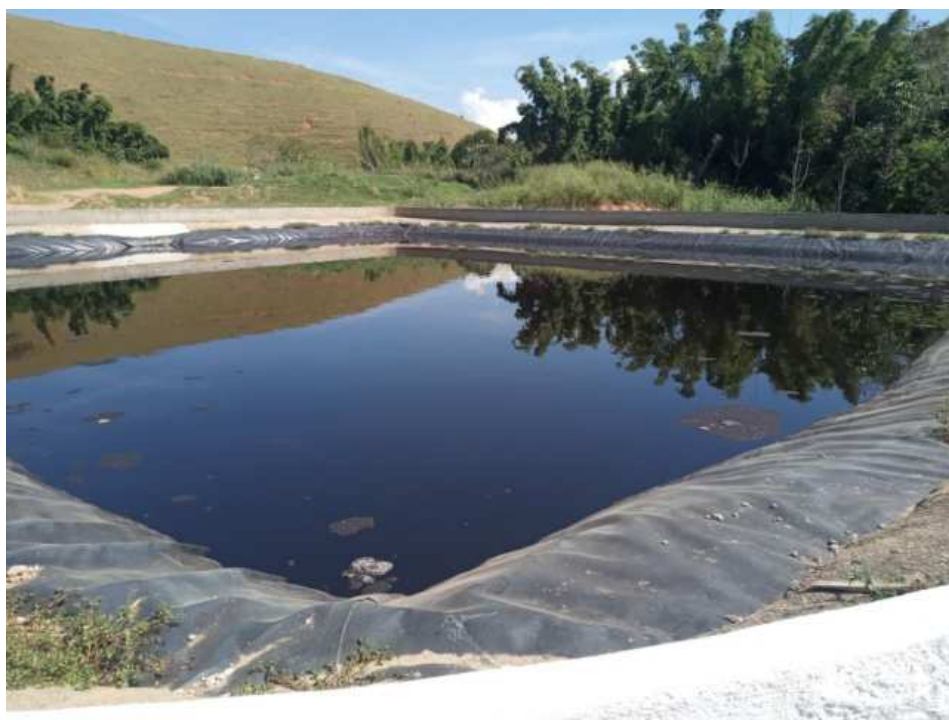
O lixiviado gerado no aterro é retido em duas lagoas de acumulação e depois é utilizado para umectação das vias e da célula.

Figura 12: Lagoa de recebimento e armazenagem de chorume

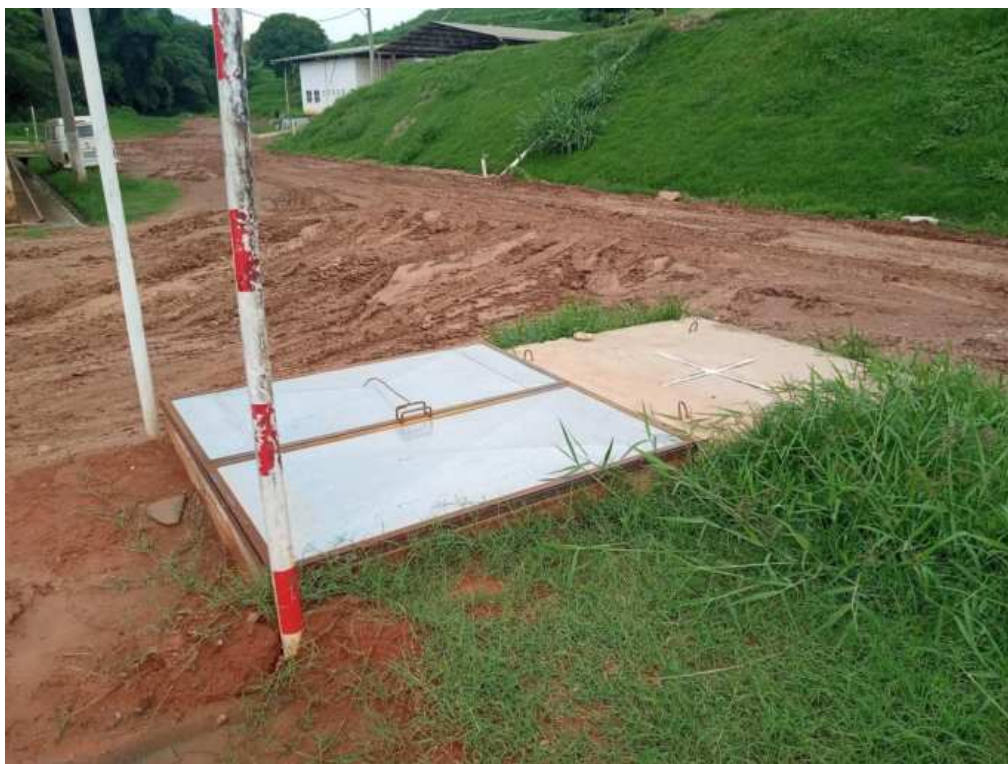
Figura 15: Caixa de passagem do chorume oriundo da célula

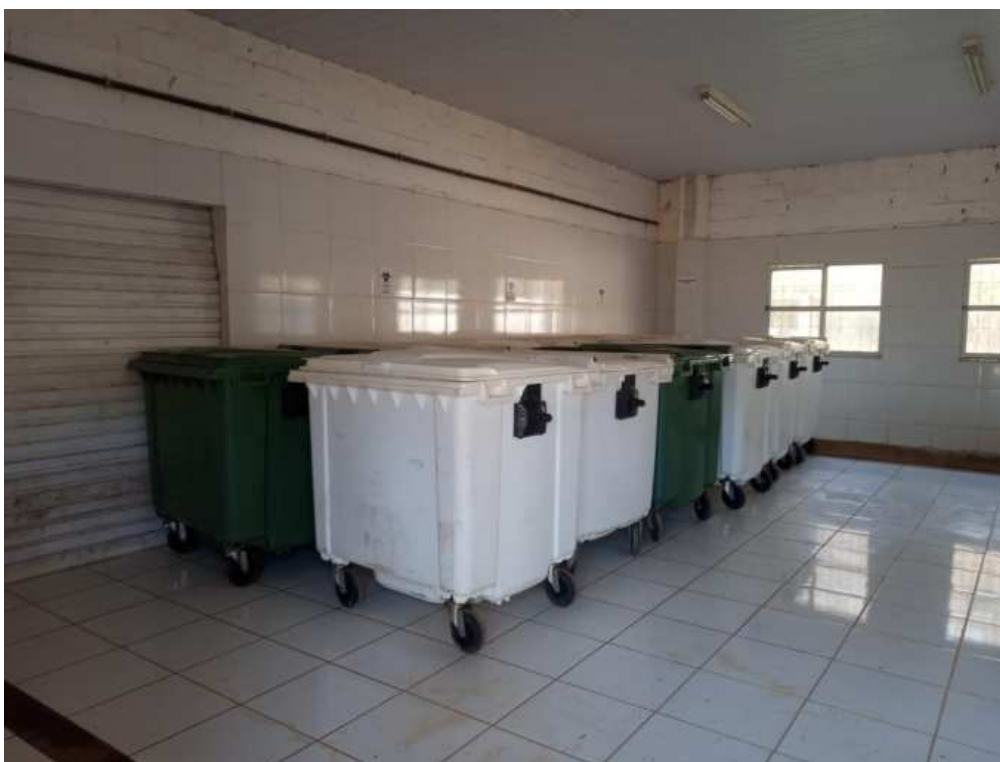
Atualmente, a Concessionária recebe RSS do Município de Vassouras e Rio das Flores. Os demais municípios consorciados, segundo informações da Concessionária, contratam esses serviços com outras empresas, não levando até o CTDR/Vassouras. O que, segundo a concessionária, provoca um desequilíbrio econômico-financeiro no Contrato de Concessão e inviabiliza o funcionamento e manutenção da Autoclavagem para uma quantidade tão pequena de RSS. Segundo a informação do CTDR / VASSOURAS a quantidade recebida de RSS nos meses de março e abril entre 16/03 a 30/04 foi de 1.290 kg.

Figura 16: Abrigo temporário de RSS.

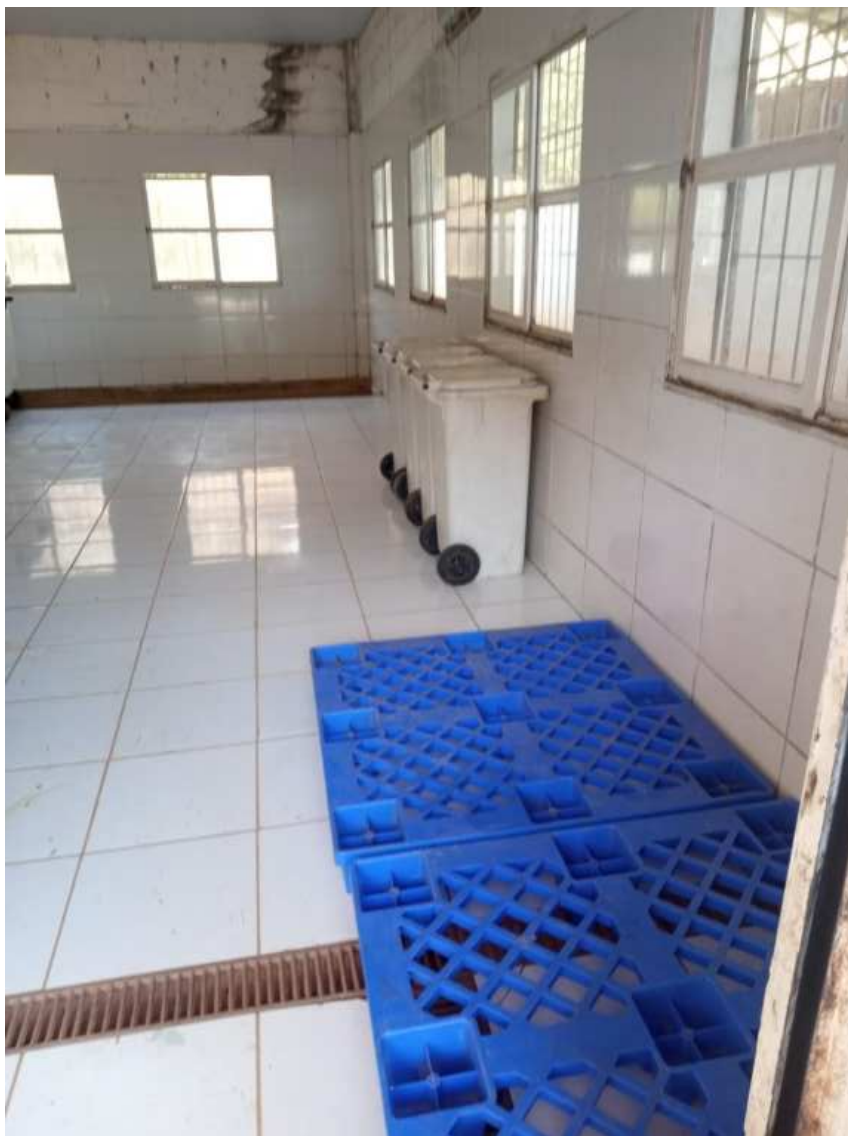
Figura 17: Abrigo temporário de RSS. Onde os resíduos são estocados até serem direcionados para a , empresa contratada para realizar a autoclavagem

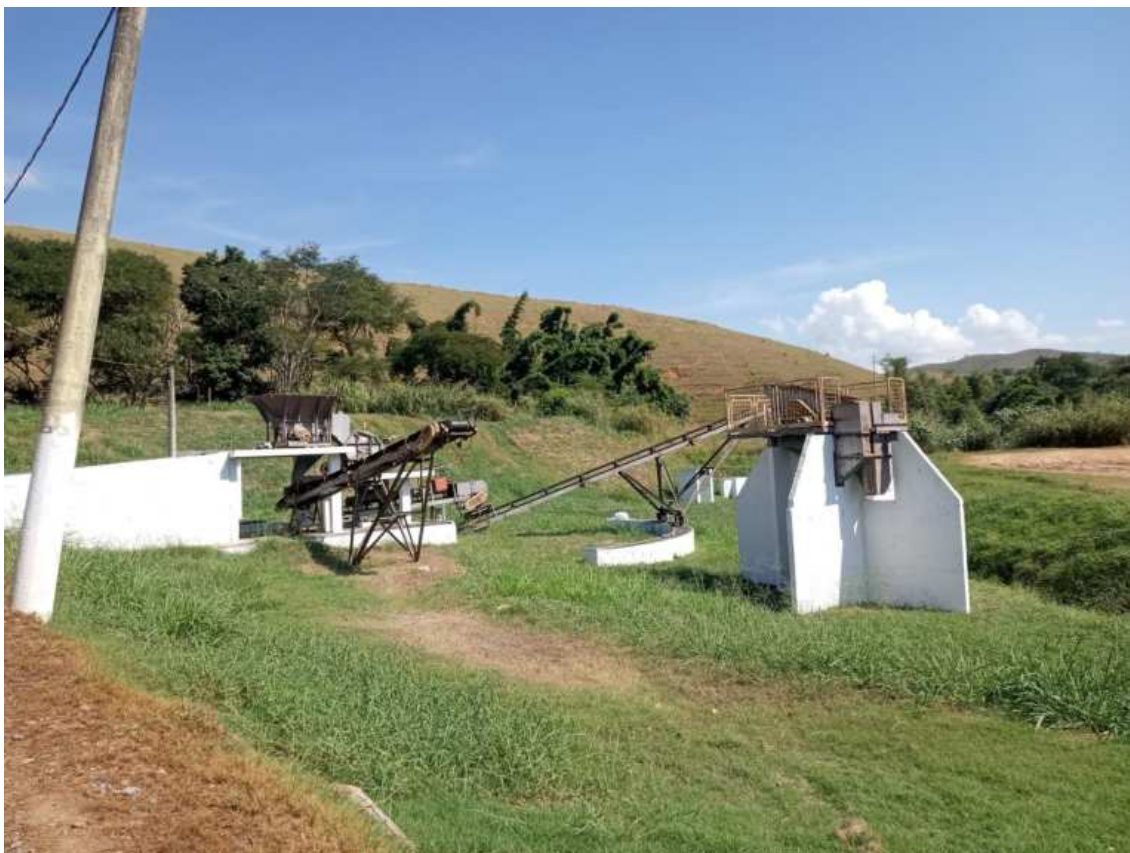
Segundo informações da Concessionária o complexo recebeu muito pouco resíduo que necessitou ser triturado, pois já chegou em pequenos blocos, desta forma tem utilizado de forma esporádica o britador pois o acesso a ele através da rampa continua inadequado a caminhões de grandes dimensões.

Figura 18: Triturador de resíduos da construção civil

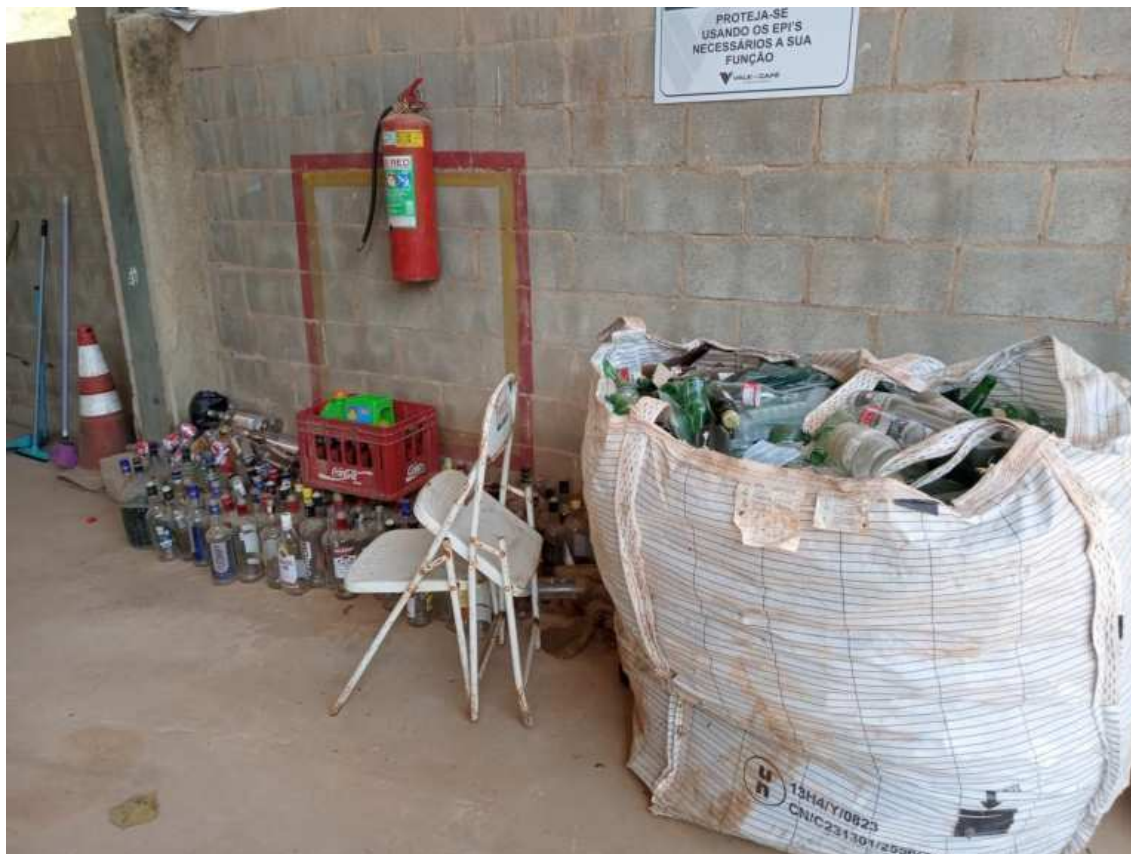
O material quando chega ainda tem de passar por nova separação, pois segundo a Concessionária a coleta seletiva realizada por parte da população ainda deixa um pouco a desejar, mas desde o início do recebimento dos materiais isso já vem melhorando significativamente.

Figura 29: Unidade de triagem da coleta seletiva. Garrafas de vidro

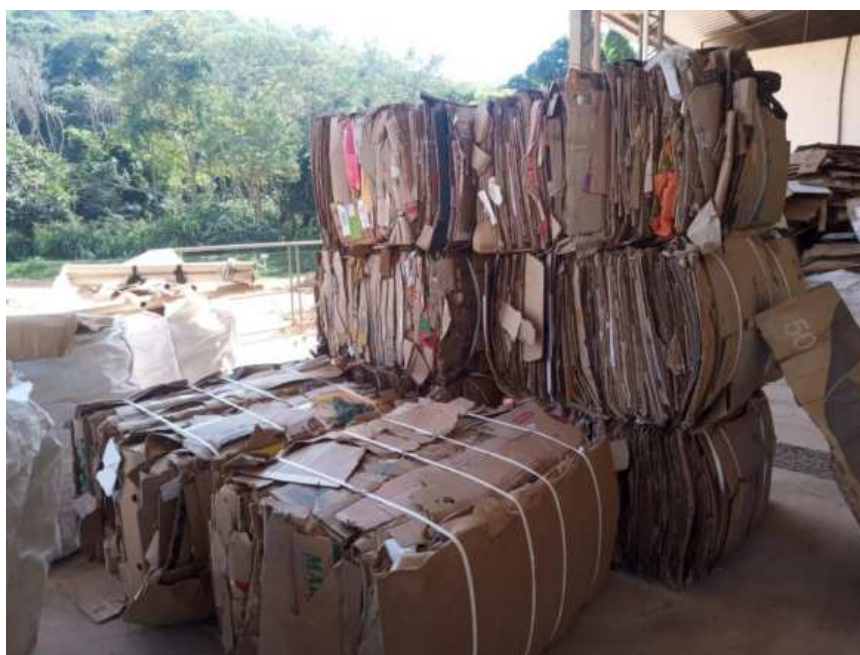
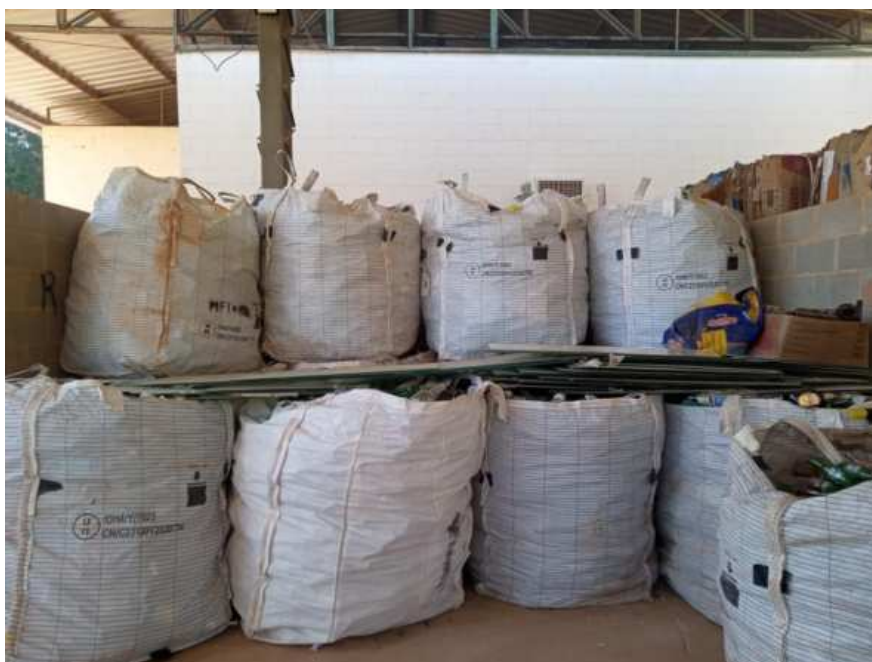
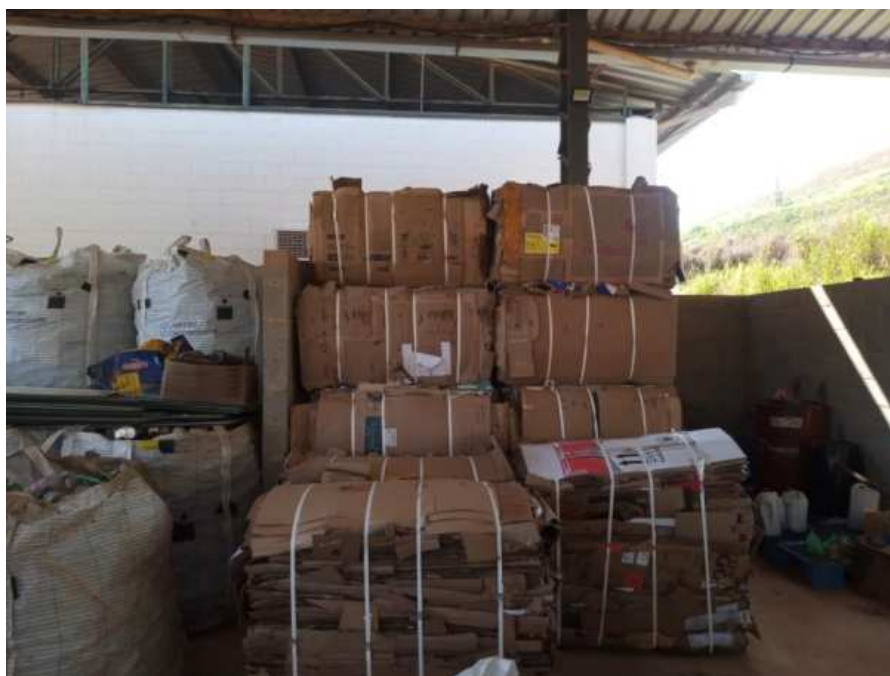
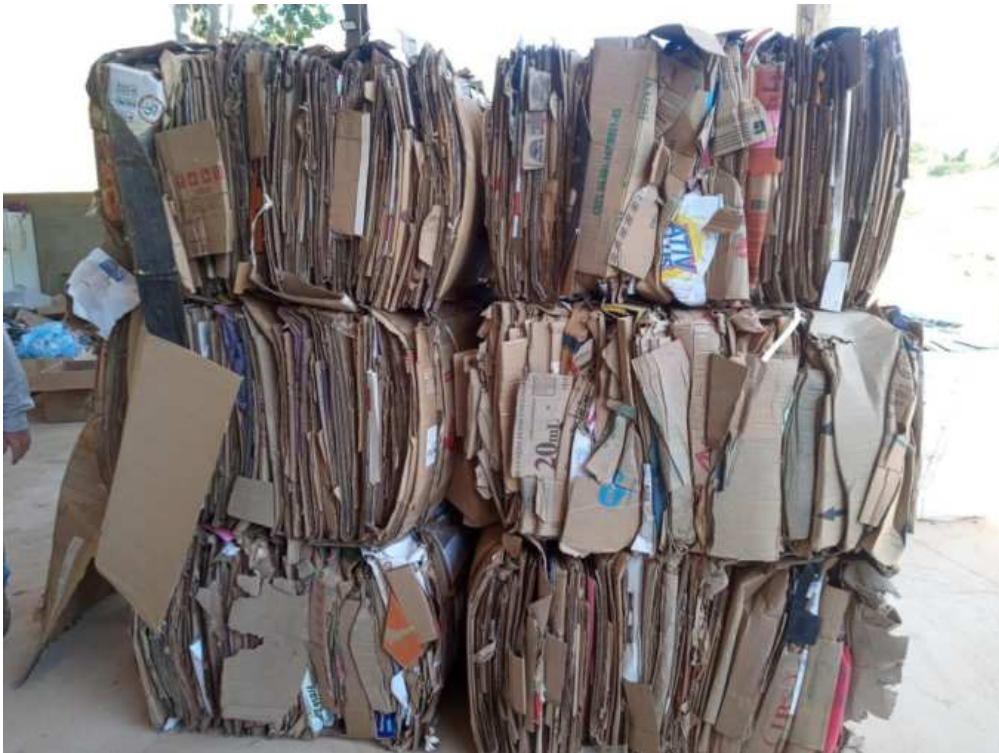
Os galpões destinados para as unidades de triagem e apoio à coleta seletiva tem recebido a cada mês uma quantidade maior de resíduos, segundo a Concessionária devido a um trabalho de conscientização junto à população dos municípios.

Figura 20: Unidade de triagem da coleta seletiva

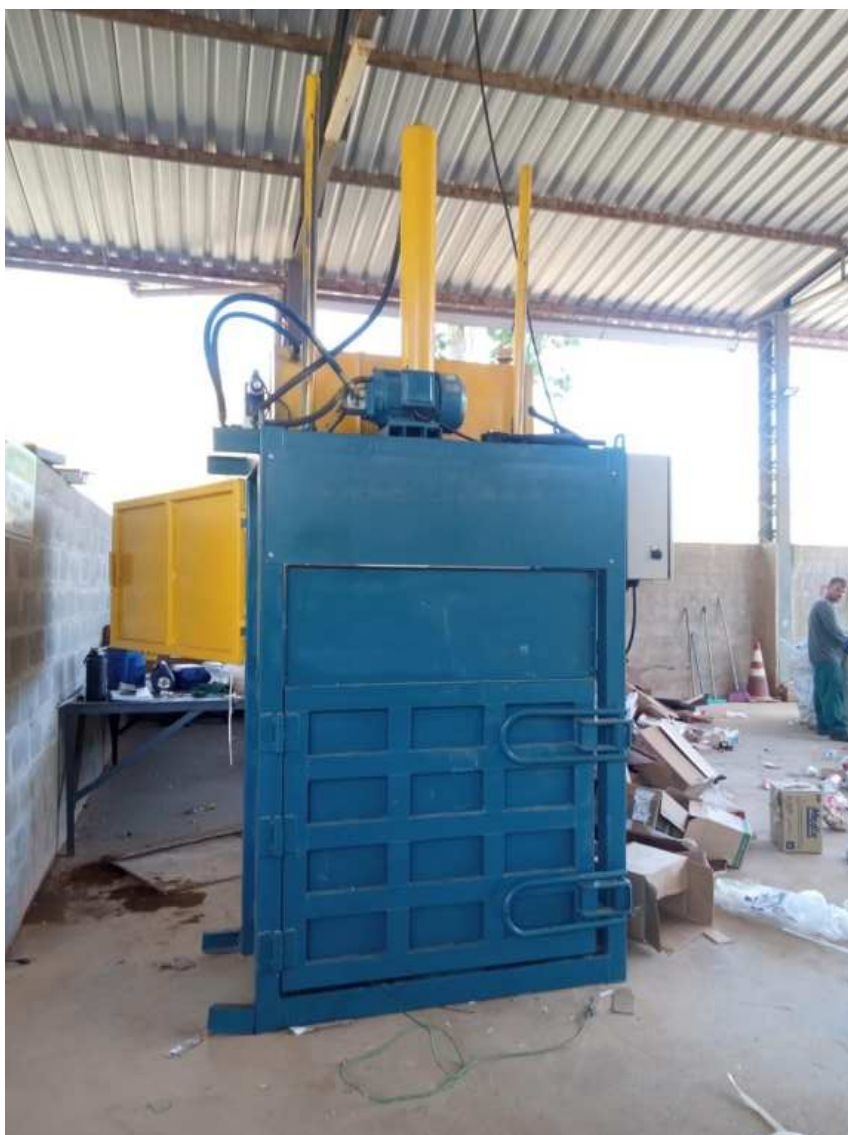
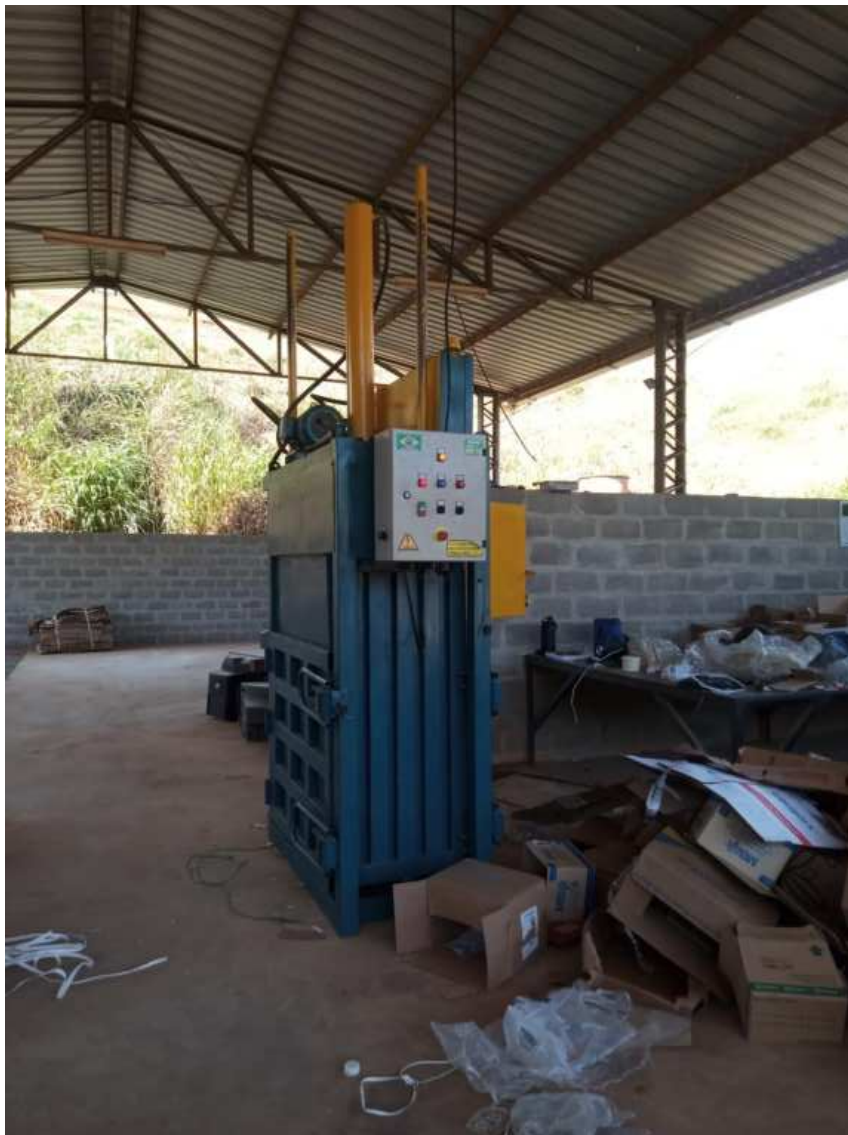
Figura 24: Compactadora de papelão
