RELATÓRIO DE FISCALIZAÇÃO

1 – Nº de Relatório (RF CAENE): P-004/26	2 – Data da Fiscalização: 20/03/2026	3 – Concessionária Fiscalizada: CEG RIO
--	--	---

7 – Objetivo da Fiscalização:
Verificar o estado de conservação e a manutenção da estação de gás da Concessionária no município.

Número do Inventário: ERM-D-R42.00-0026	Nome da Estação: GNC Teresópolis	Tipo: Descompressão
--	---	----------------------------

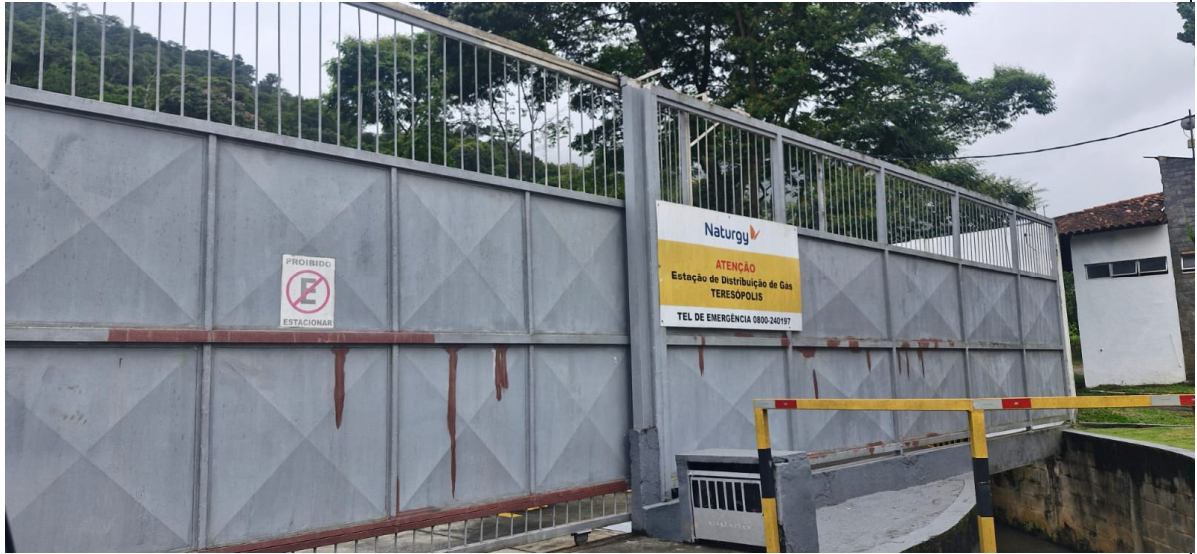
A fiscalização foi realizada com o acompanhamento dos funcionários da Concessionária, Sr. Rondinelli Gomes e Sr. Leonardo Moreira de Vasconcelos, e com o funcionário da NeoGás, Sr. Eliseu Rangel Galvão, com o objetivo de monitorar o funcionamento, bem como avaliar o estado de conservação e manutenção das instalações e dos equipamentos da Estação de Descompressão de Teresópolis, localizada Rua Willhem Cristian Klemer, 751, bairro Ermitage, do município de Teresópolis/RJ (foto 1).

Foto 1: Entrada da estação de descompressão de Teresópolis.

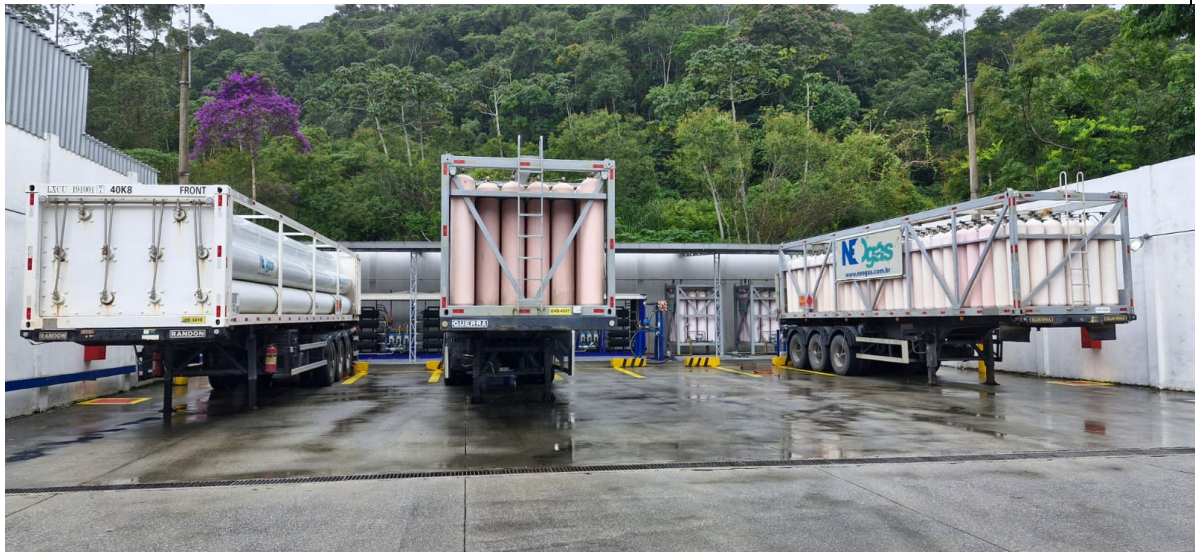
A Estação de Descompressão de Teresópolis recebe gás natural acondicionado em cilindros, abastecidos e comprimidos à pressão de 250 bar na Estação de Compressão situada no município de Guapimirim. Os cilindros são transportados por carretas (Foto 2) operadas pela empresa NeoGás, sendo posteriormente descomprimidos na estação de Teresópolis e distribuídos por meio de rede subterrânea no próprio município, atendendo, majoritariamente, postos de GNV, estabelecimentos comerciais e alguns edifícios residenciais. A estação possui capacidade para o engate de até quatro carretas, embora o processo de descarga ocorra de forma automática e limitada a uma carreta por vez.

Foto 2: Carretas com cilindros de GNC.

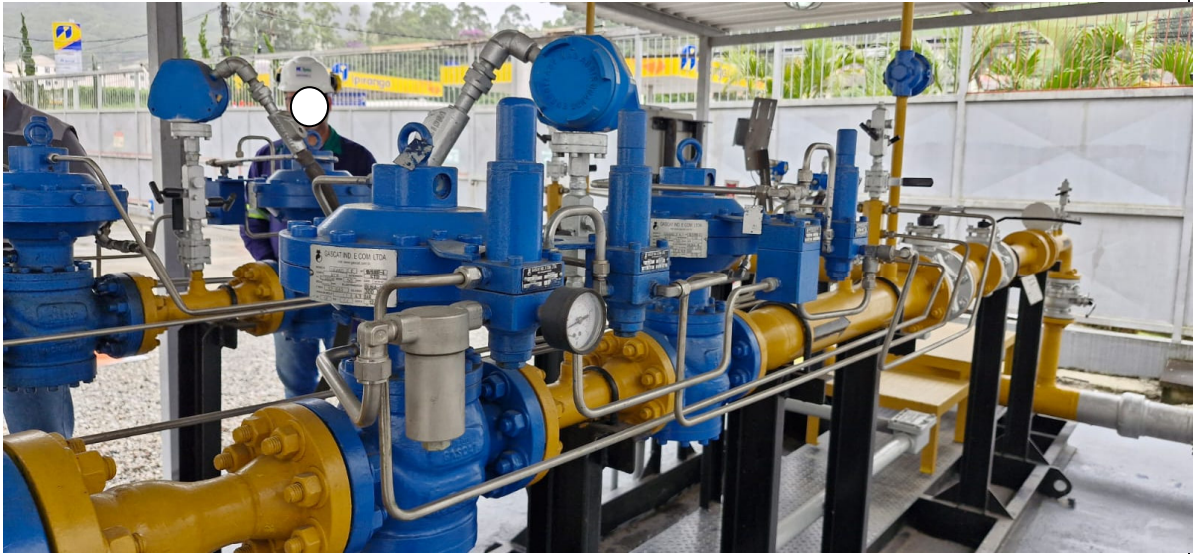
Após o processo de descompressão e ajuste de temperatura, o gás natural é direcionado para o skid de regulagem da concessionária (foto 3), que possui duas linhas paralelas, equipadas com conjunto de filtro e válvula, regulador de pressão, medidor tipo turbina e eletroconversor, até sua saída para a rede de distribuição que atende ao município.

Foto 3: Estação de regulação da concessionária.

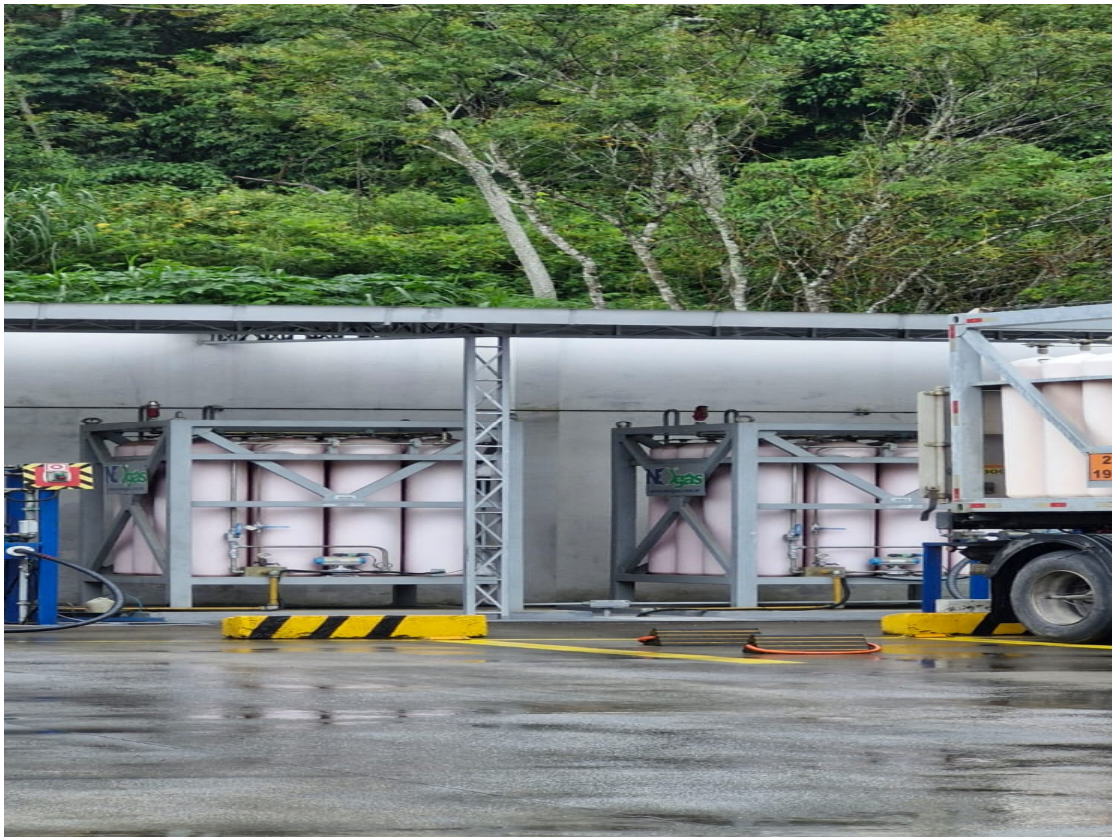
A estação conta com uma estocagem de aproximadamente 600 m³ de gás comprimido em cilindros (Foto 4), composta por duas cestas de 16 cilindros cada, destinada a assegurar maior regularidade operacional do sistema em eventuais situações de interrupção ou atraso no transporte dos cilindros.

Foto 4: Sistema de estocagem.

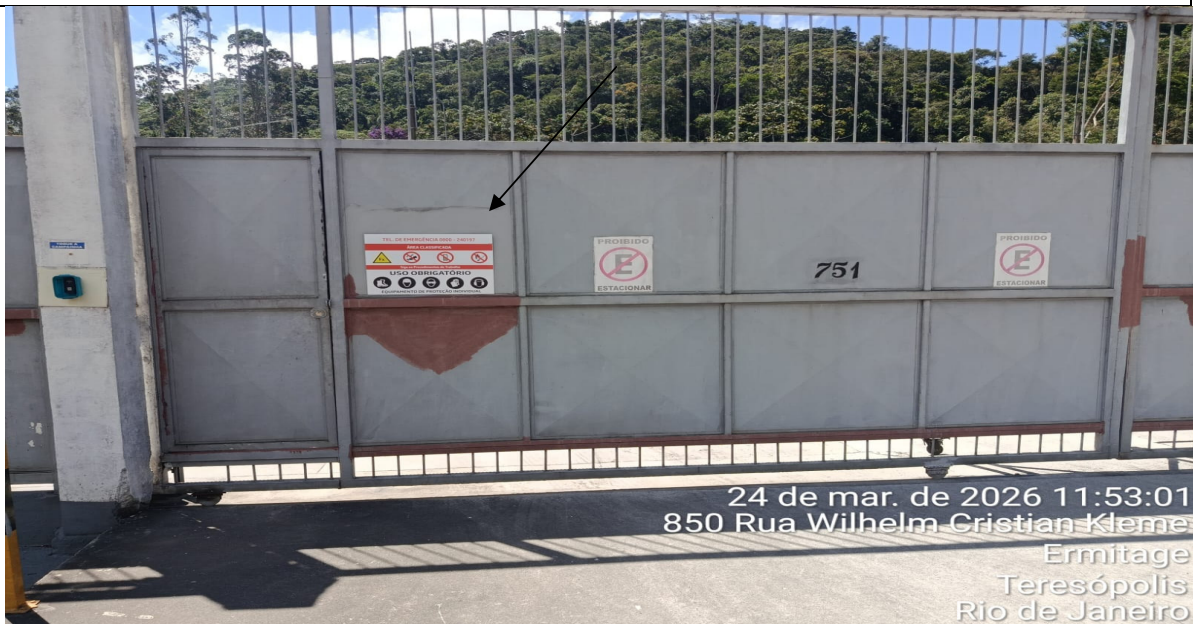
Item 07. Não conforme, pois não havia placa de sinalização de segurança no acesso a estação.

Vale mencionar, que na área de descompressão, em um canto superior de uma RCU, havia uma pequena colméia, que foi retirada pela equipe presente no local e que na entrada da estação, não havia nenhuma placa de sinalização de segurança, o que foi prontamente corrigido pela concessionária (foto 6).

Foto 6: Placa de sinalização de segurança no portão de acesso da estação.

Incluir placas de sinalização de segurança no portão de entrada da estação; Reforçar a atenção quanto à presença de insetos e colméias na área operacional; Providenciar o reparo do muro de contenção localizado nos fundos da estação; e Recomenda-se que a concessionária adote método oficial e padronizado para a identificação das mangueiras, em conformidade com as normas aplicáveis, de modo a garantir a rastreabilidade, a integridade dos equipamentos e a segurança operacional.
