RELATÓRIO DE FISCALIZAÇÃO

1 – Nº de Relatório (RF CAENE): P-005/26	2 – Data da Fiscalização: 24/03/2026	3 – Concessionária Fiscalizada: CEG RIO
4 – Endereço: Estr. União e Industria, 14556	5 – Bairro(s): Itaipava	6 – Município/UF: Petrópolis/RJ

7 – Objetivo da Fiscalização:
Verificar o estado de conservação e a manutenção da estação de gás da Concessionária no município.

Número do Inventário: ERM-D-R16.00-0045	Nome da Estação: GNC Itaipava	Tipo: Descompressão
--	--------------------------------------	----------------------------

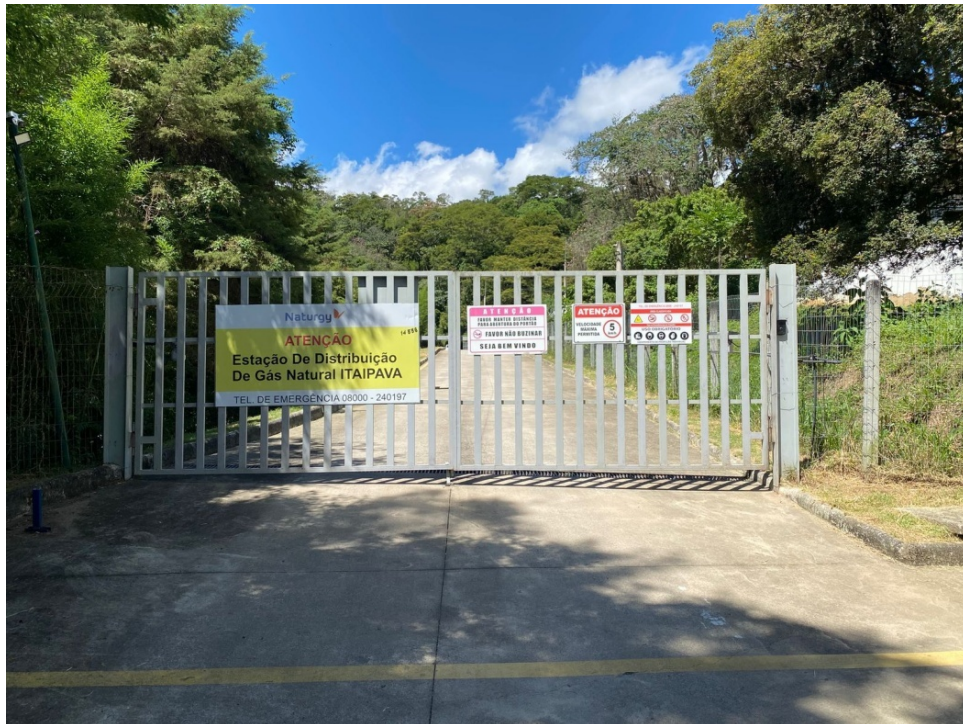
A fiscalização foi realizada com o acompanhamento de representantes da Concessionária, representados pelo Sr. Rondinely Ambrozino, tendo como objetivo verificar as condições operacionais da Estação de Descompressão de Itaipava, bem como avaliar o estado de conservação, manutenção e conformidade das instalações e equipamentos, situada no município de Petrópolis (foto 1).

Foto 1: Entrada da estação de descompressão de Itaipava.

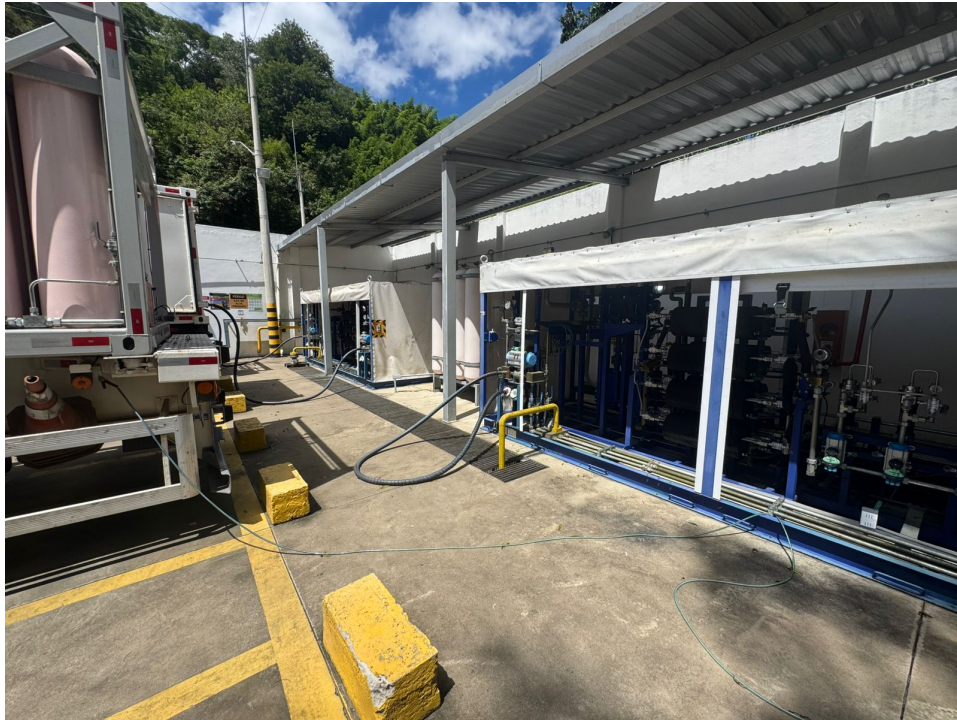
A operação da estação é de responsabilidade da NeoGás, cuja finalidade consiste em receber o gás natural comprimido a 250 bar, transportado em cilindros metálicos por carretas (foto 2), promover a redução de sua pressão para 7 bar e, na sequência, encaminhá-lo aos sistemas de regulagem e medição instalados na própria unidade, previamente à sua distribuição no município.

Foto 2: Carretas com cilindros de GNC.

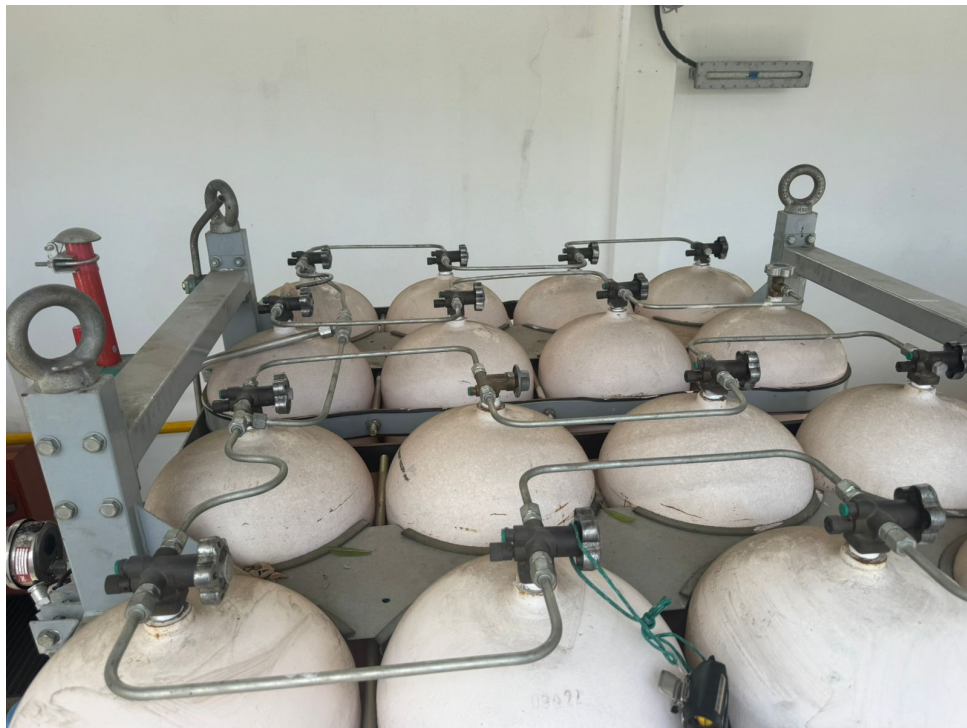
Após a descarga, o gás é armazenado em um sistema de estocagem composto por duas cestas, cada uma contendo 16 cilindros metálicos (foto 3). Tal sistema opera em caráter contingencial, visando mitigar riscos de desabastecimento decorrentes de eventuais falhas na logística de transporte.

Foto 3: cilindros de estocagem.

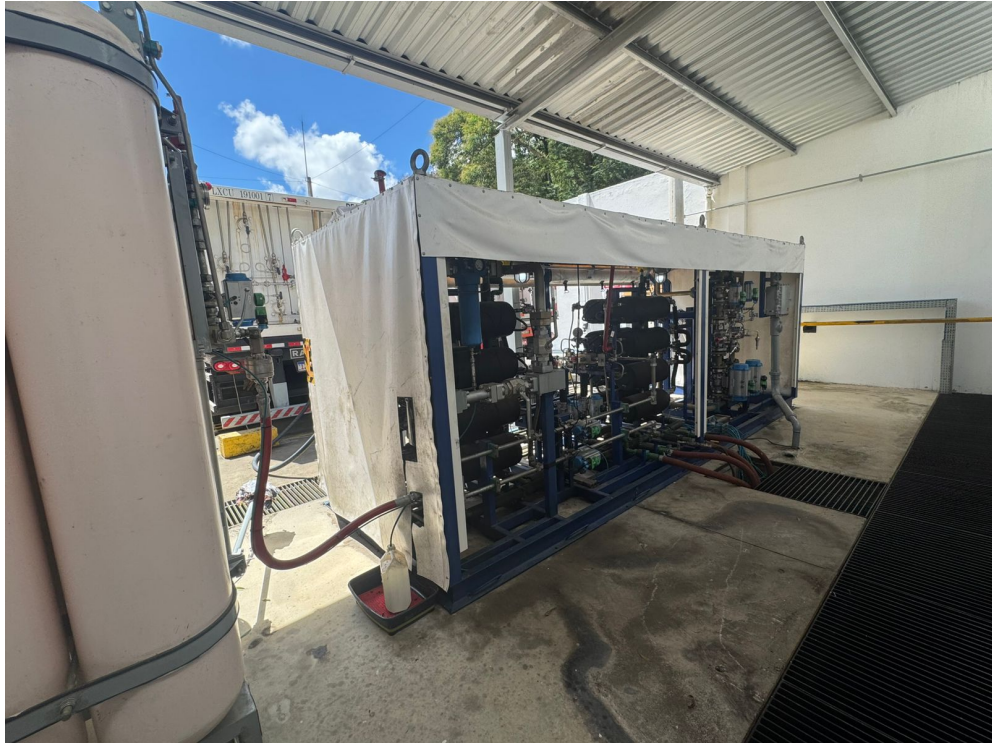
Na etapa subsequente, o gás passa por um sistema de aquecimento em dois estágios (foto 4): o primeiro durante a redução de pressão de 250 para 60 bar e o segundo na etapa de 60 para 7 bar. Esse sistema é constituído por dois aquecedores de água a gás, com armazenamento em tanques dotados de controle de temperatura (foto 5), sendo o consumo de gás desses equipamentos objeto de medição individualizada (foto 6).

Foto 4: sistema de aquecimento em dois estágios.

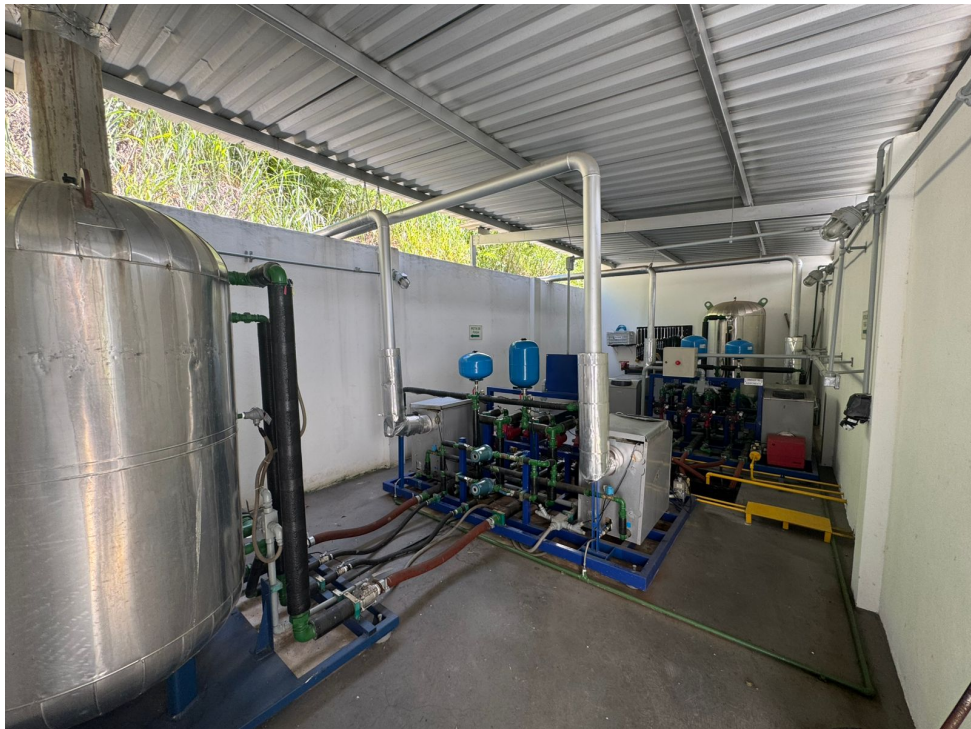
Foto 5: aquecedores e tanques de armazenamento de água quente.

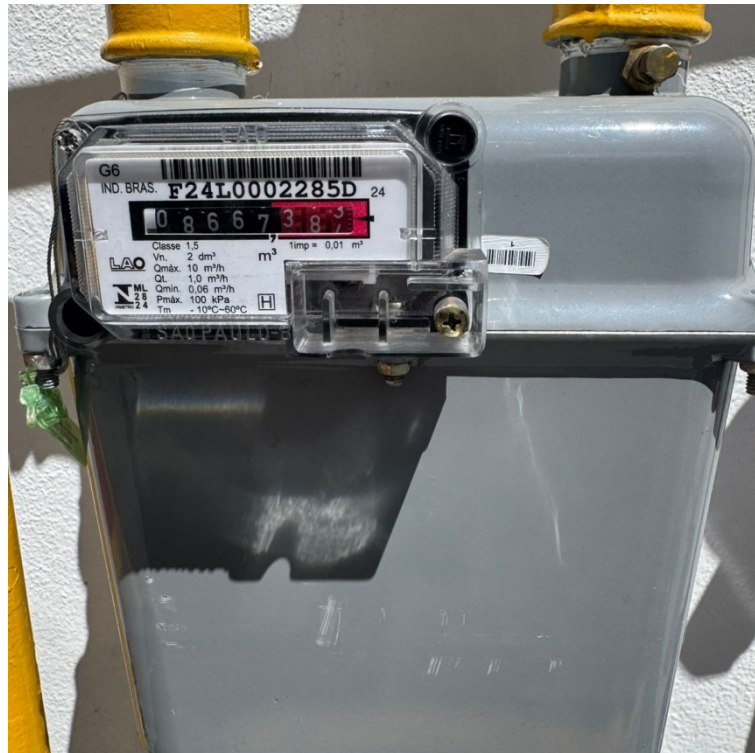
Foto 6: Medidor de gás individual do sistema de aquecimento.

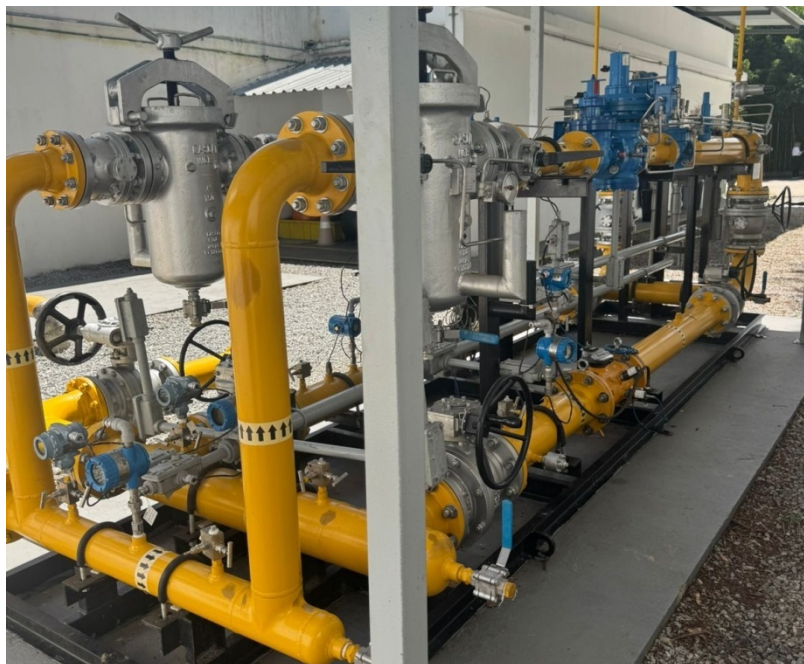
Posteriormente, já a 7 bar, o gás é direcionado ao skid de regulagem e medição, composto por duas linhas paralelas, cada uma equipada com sistemas de filtragem, regulagem e medição, sendo então distribuído ao município por meio de tubulação operando a 4 bar (foto 7). A estação dispõe, ainda, de três compressores de ar destinados ao acionamento de válvulas e de um gerador a óleo para suprimento emergencial em casos de interrupção no fornecimento de energia elétrica.

Foto 7: Skid de regulagem e medição.

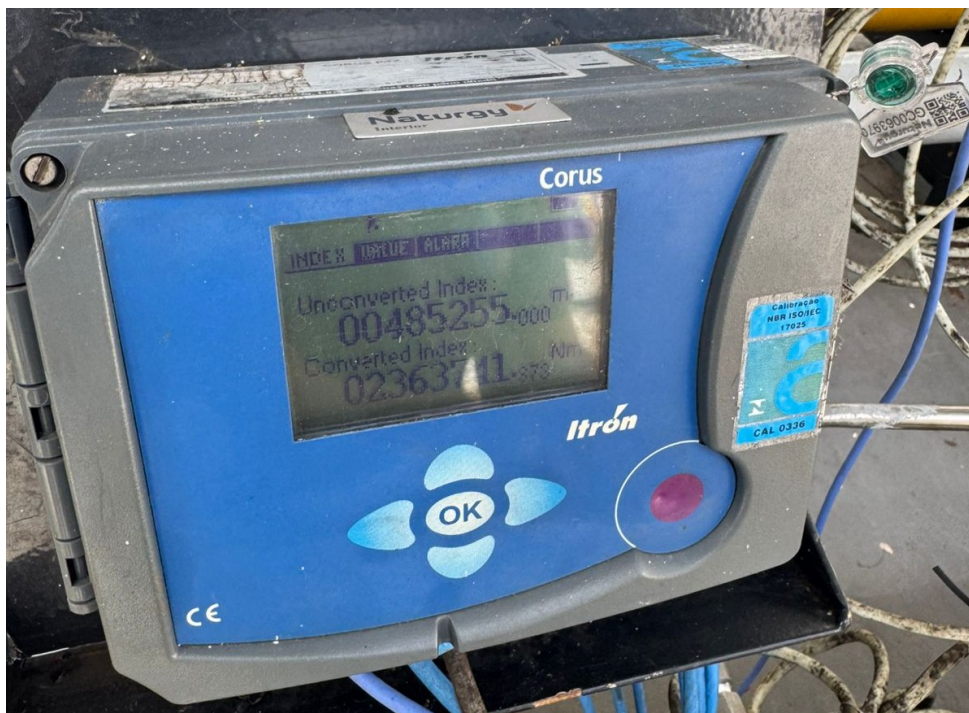
Ademais, observou-se que o eletroconversor vinculado ao sistema de medição não apresentava identificação formal visível em sua estrutura (foto 10). Por fim, foram identificados trechos da cerca com aberturas (foto 11), os quais foram posteriormente reparados, conforme comprovado por meio de registro fotográfico encaminhado à equipe de fiscalização (foto 12).

Foto 10: eletroconversor sem número de identificação.

Recomenda-se que a concessionária adote, de forma imediata, as medidas necessárias à regularização do sistema de estocagem, contemplando a atualização dos laudos dos cilindros, de modo a abranger todos os equipamentos existentes e atender aos requisitos da NBR 12274. Recomenda-se, ainda, a identificação formal das mangueiras de alta pressão, bem como a renovação dos respectivos laudos de teste, em conformidade com os prazos estabelecidos pelo fabricante. Adicionalmente, deverá ser providenciada a identificação visível do eletroconversor vinculado ao sistema de medição. Quanto às não conformidades relativas à cerca perimetral, recomenda-se a manutenção das condições adequadas de integridade, de modo a garantir a segurança física da instalação.

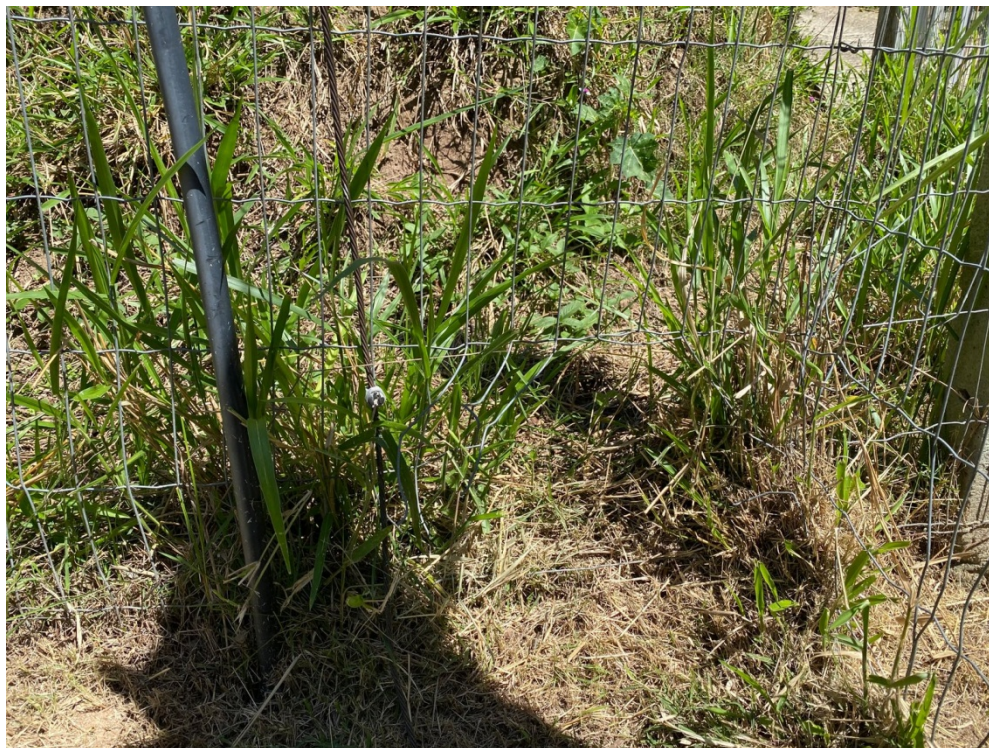
02. Não conforme, em razão da existência de aberturas nas cercas.
10. Não se aplica, tendo em vista a inexistência de sistema de odorização na estação.
11. Não conforme, em virtude da identificação inadequada de equipamentos.
20. Não conforme, uma vez que o certificado dos cilindros de estocagem não abrange todos os cilindros da estação, nem atende aos requisitos da NBR 12274.
23. Não conforme, pois as mangueiras não apresentam identificação formal e possuem laudos de teste com prazo superior ao recomendado pelo fabricante.

Foto 11: trecho da cerca com abertura.

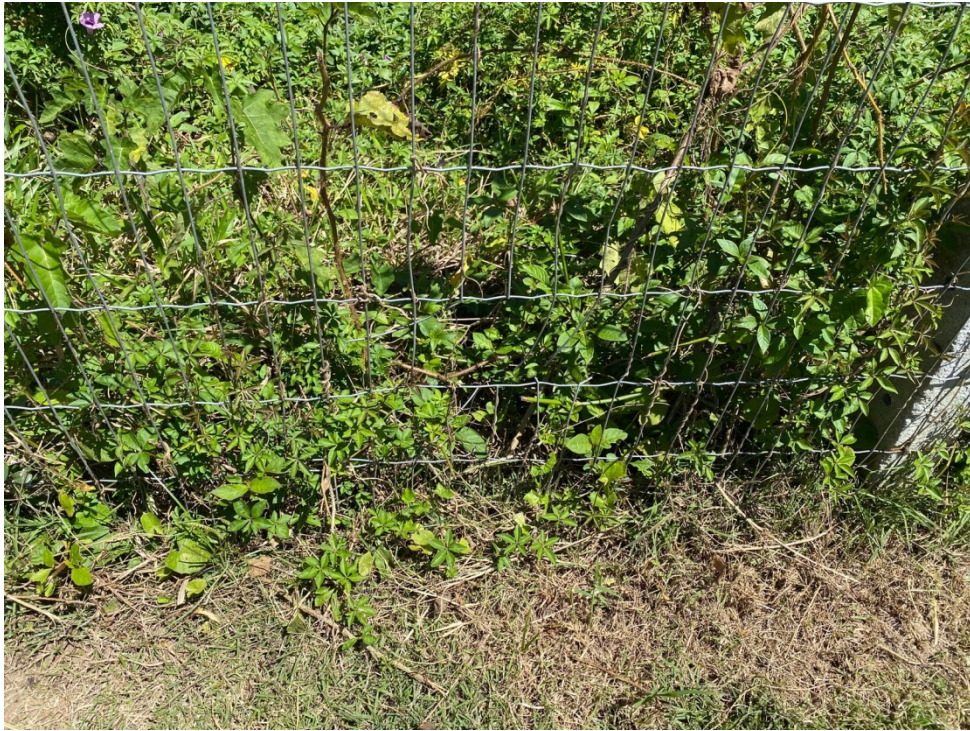
Foto 12: Comprovação fotográfica enviada de reparo da cerca.
