## RELATÓRIO DE FISCALIZAÇÃO

| <b>1 – Nº de Relatório (RF CAENE):</b><br>P_014_24 | <b>2 – Data da Fiscalização:</b><br>29/02/2024 | <b>3 – Concessionária Fiscalizada:</b><br>CEG |

Vistoria realizada com o objetivo de acompanhar as obras da Concessionária no Município.

| <b>Número do Projeto:</b> SG-COE-863-22 | | <b>Tipo de obra:</b> Expansão | | <b>Interna</b> | <b>Externa</b> | <b>X</b> |

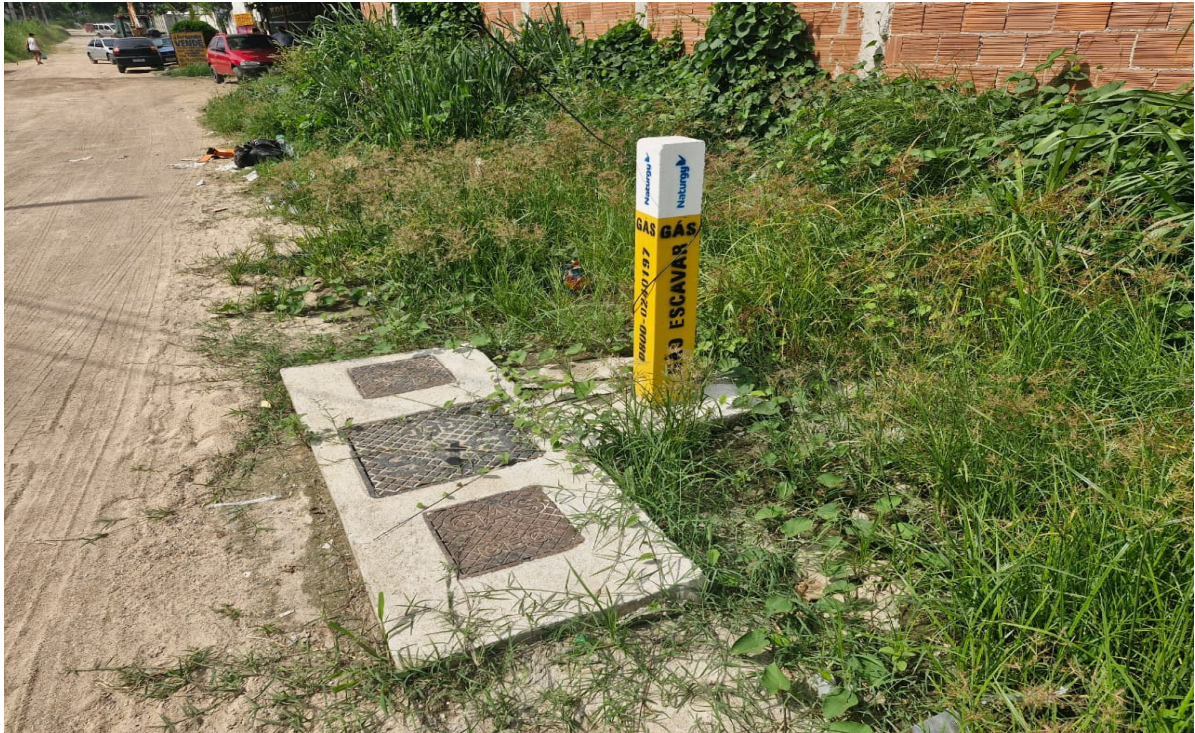
Foto 1: Marco que localiza a extremidade do tubo camisa – Pista sentido Itaboraí.

A obra começa pela ligação com a rede principal, que é composta de tubulação de 14" em aço, localizada na cabeceira da pista sentido Itaboraí da Estrada Presidente Roosevelt. Deste lado da via, foram assentados 20 metros de tubulação em aço carbono de 3" pelo método destrutivo, que se estende da rede principal até o tubo camisa que atravessa a via. Neste trecho da obra foram fixados marcos e uma placa (Fotos 1 e 3) para demarcarem a localização da rede.

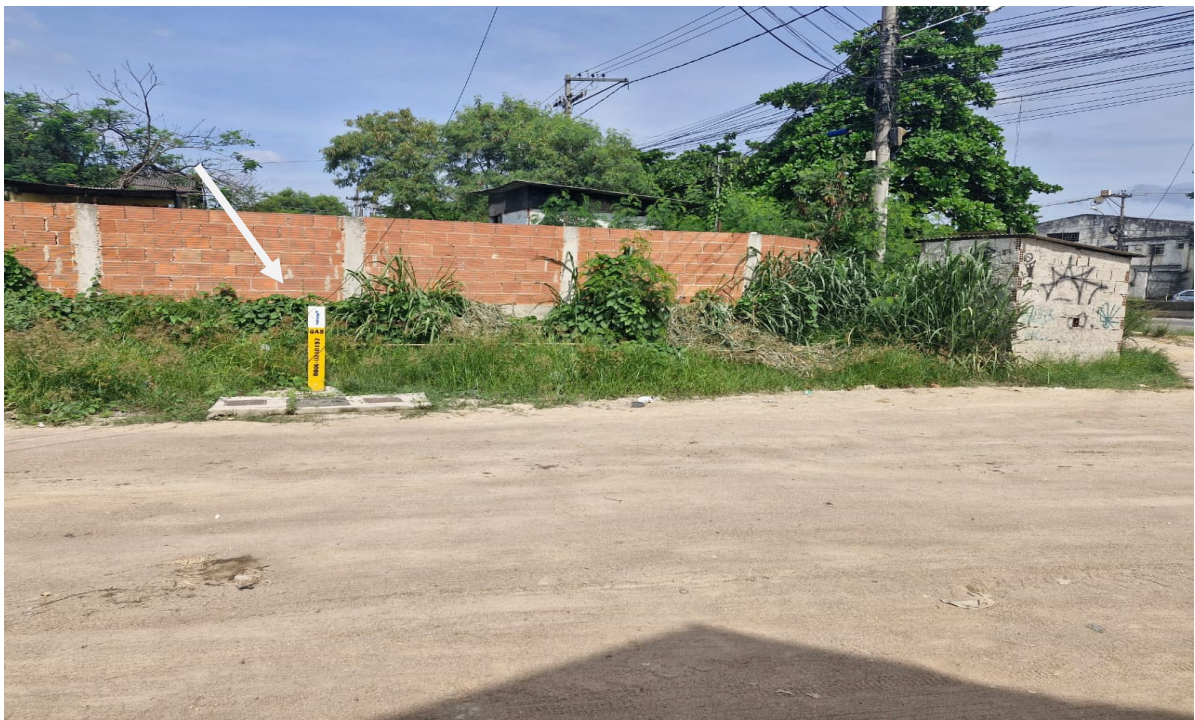
Foto 2: Vista do local da obra – Pista sentido Itaboraí.

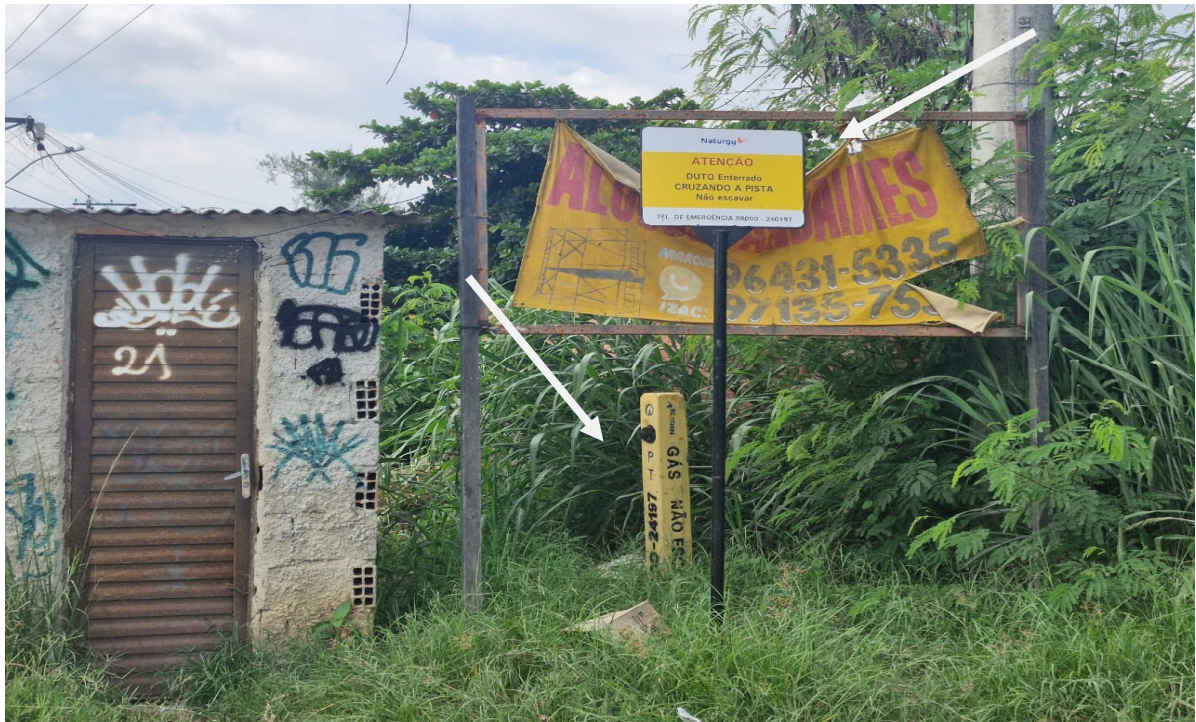
Foto 3: Marco e placa que localizam a passagem da rede – Pista sentido Itaboraí.

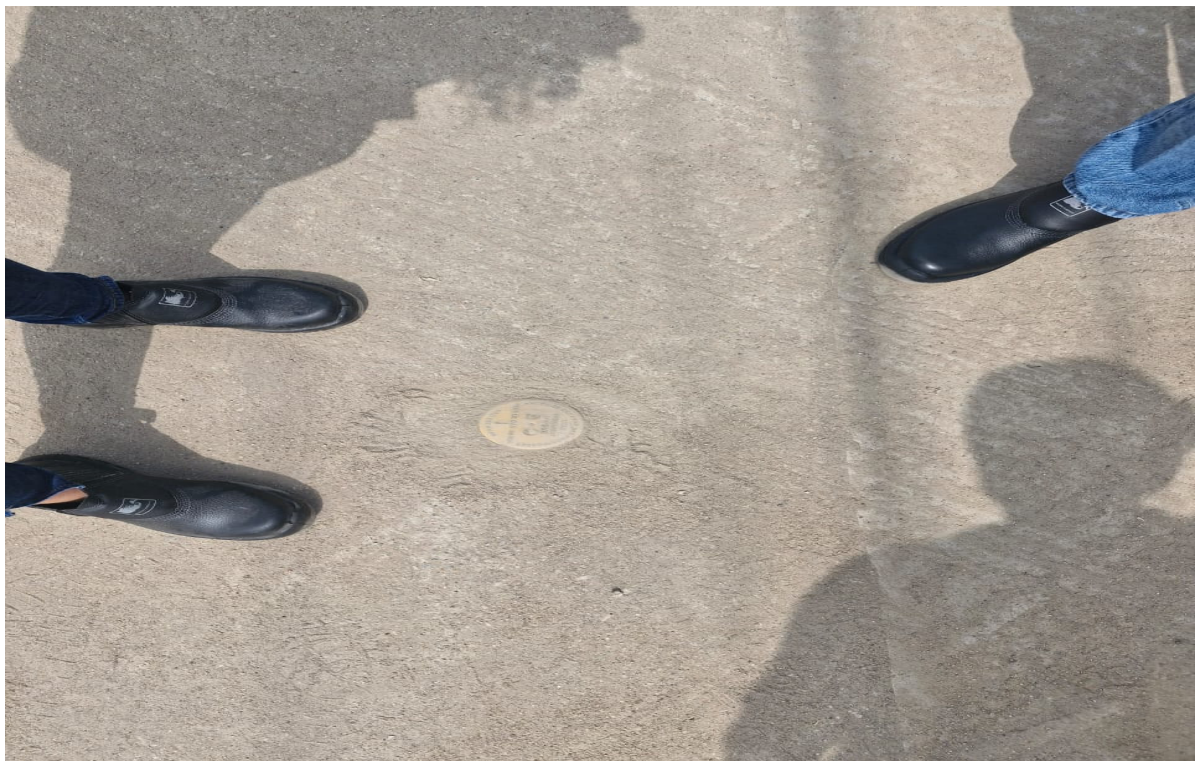
Foto 4: Marco plano e recomposição – Pista sentido Rio de Janeiro.

A ligação realizada da extremidade do tubo camisa até a estação de medição do posto Marambaia, localizado na cabeceira da pista sentido Rio de Janeiro da Estrada Presidente Roosevelt, foi realizada pelo assentamento de 12 metros de tubulação em aço carbono de 3" pelo método destrutivo, com recomposição definitiva do piso do passeio e fixação de marcos planos e marco (Fotos 4 e 5). Segundo o Gestor de Obras o gás está chegando até o cliente à pressão de 12 Bar.

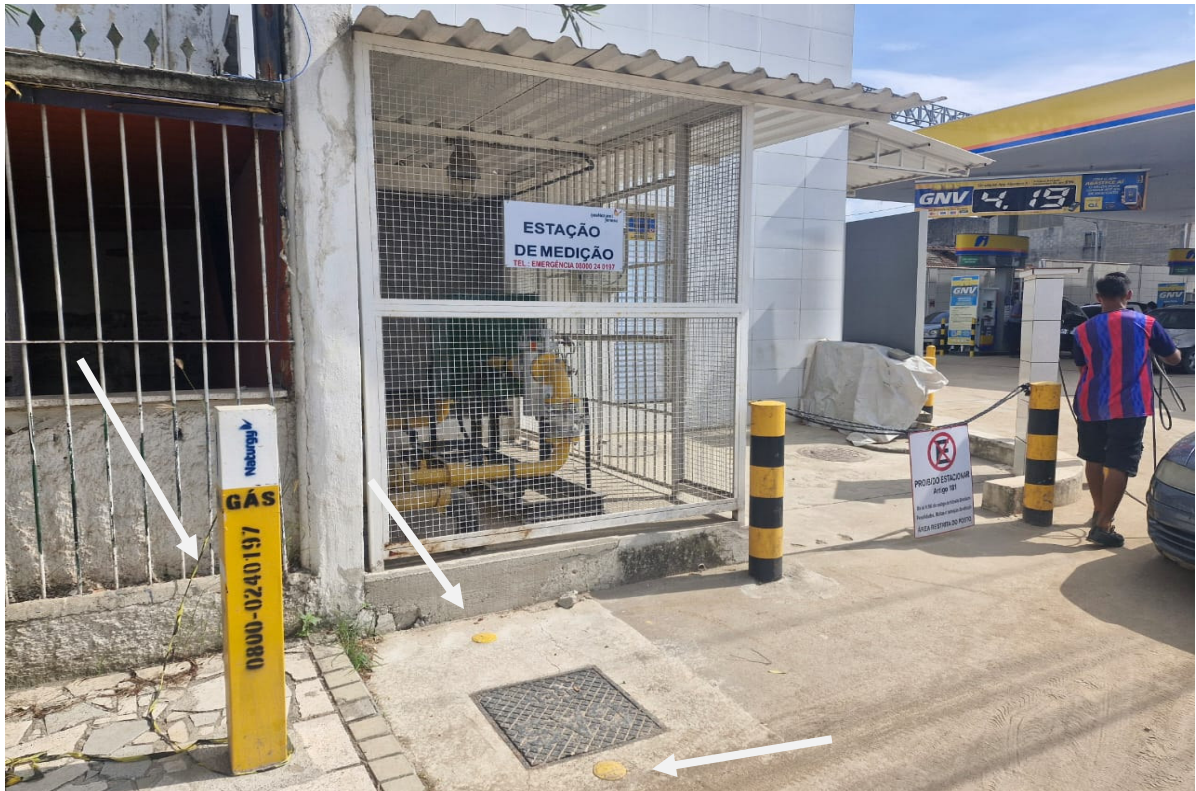
Foto 5: Marcos plano, marco e recomposição até a estação de medição – Pista sentido Rio de Janeiro.

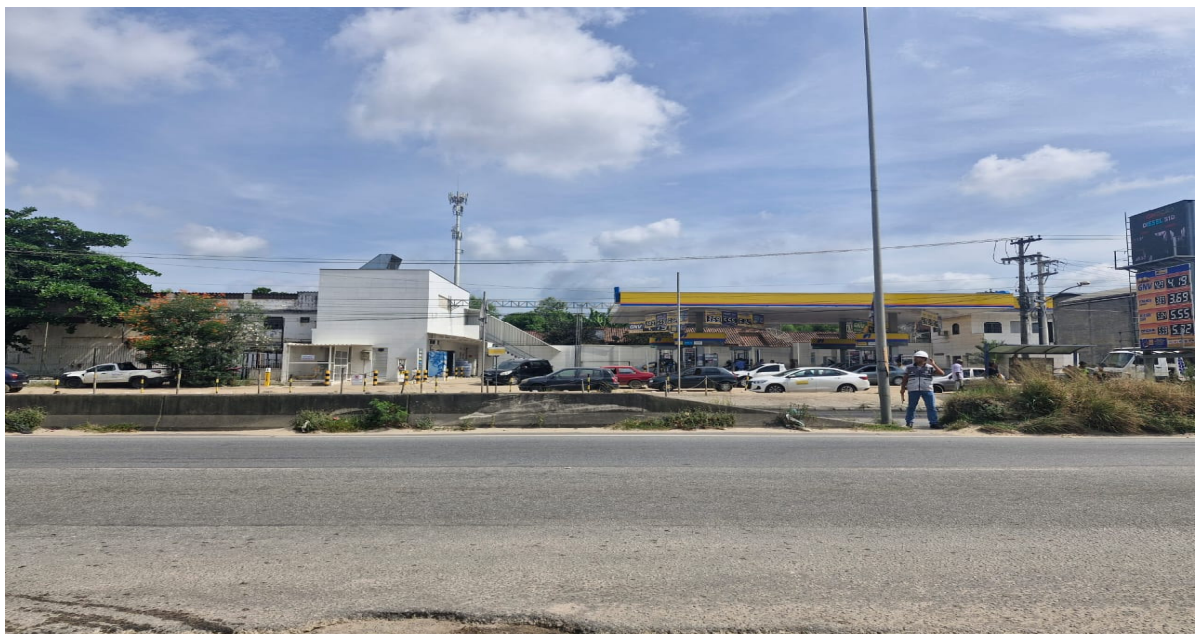
Foto 6: Vista geral da travessia e do posto atendido.

Para realizar a travessia da Estrada Presidente Roosevelt foi utilizado um tubo camisa em aço de 8", no qual foi inserido a rede de aço carbono de 3". O tubo camisa foi fixado pelo método não destrutivo de furo dirigido (HDD), formando um arco com aproximadamente 3 metros de profundidade no seu ponto central.
