## RELATÓRIO DE FISCALIZAÇÃO

| <b>1 – Nº de Relatório (RF CAENE):</b><br>P-097/25 | <b>2 – Data da Fiscalização:</b><br>08/07/2025 | <b>3 – Concessionária Fiscalizada:</b><br>CEG |

**7 – Objetivo da Fiscalização:**  
Verificar o estado de conservação e a manutenção da Estação de Medição de Gás da Concessionária no município de Seropédica/RJ.

| <b>Número do Inventário:</b><br>EM-IND-R42.00-0007 | <b>Nome da Estação:</b><br>UTE BAIXADA FLUMINENSE | <b>Zona:</b><br>Metropolitana |

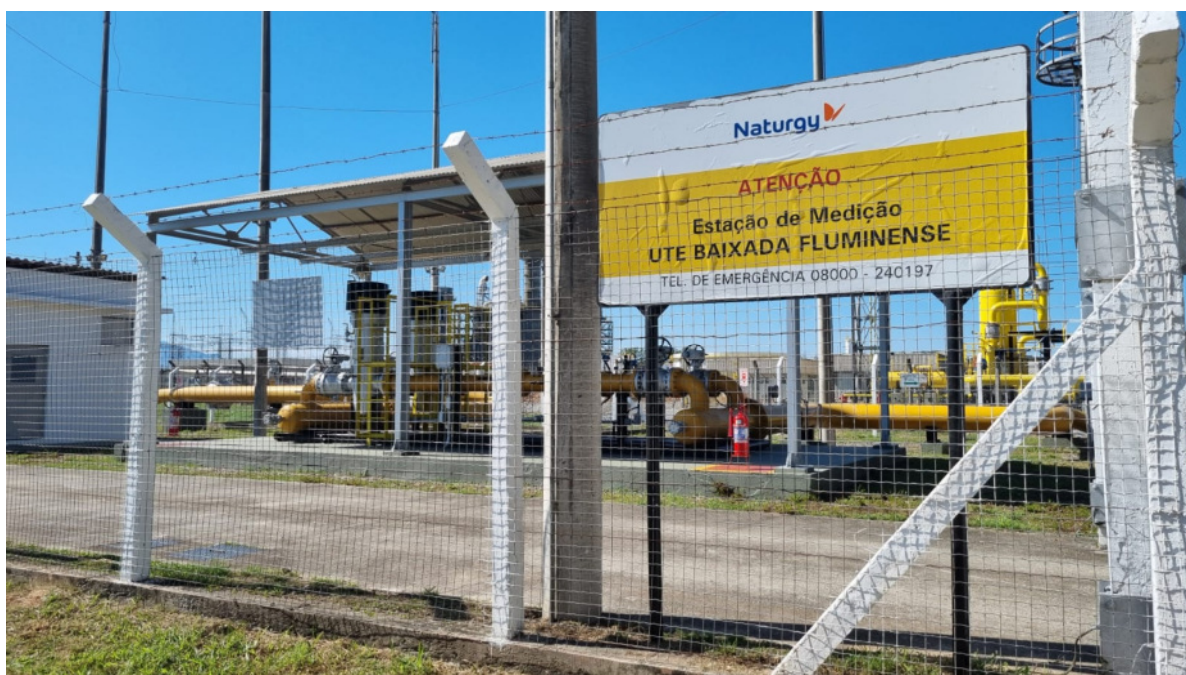
Foto 1: Placa de identificação da Estação de Medição UTE BAIXADA FLUMINENSE, no município de Seropédica/RJ.

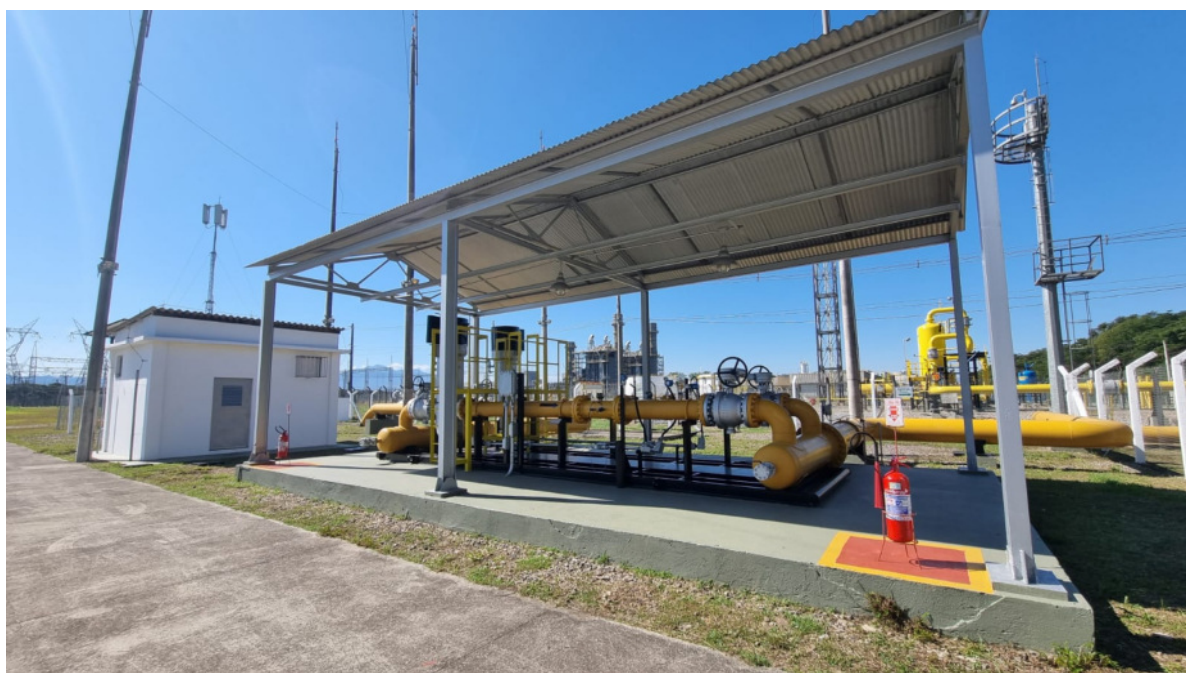
Trata-se de uma Estação de Medição (Fotos 2 e 3) que recebe o gás vindo da estação de odorização de Japeri, a partir de uma derivação da rede Fazendinha - Novas Fontes I, a uma pressão de entrada de 40 bar em tubulação de 20" (Foto 4).

Foto 2: Estação de Medição - UTE BAIXADA FLUMINENSE.

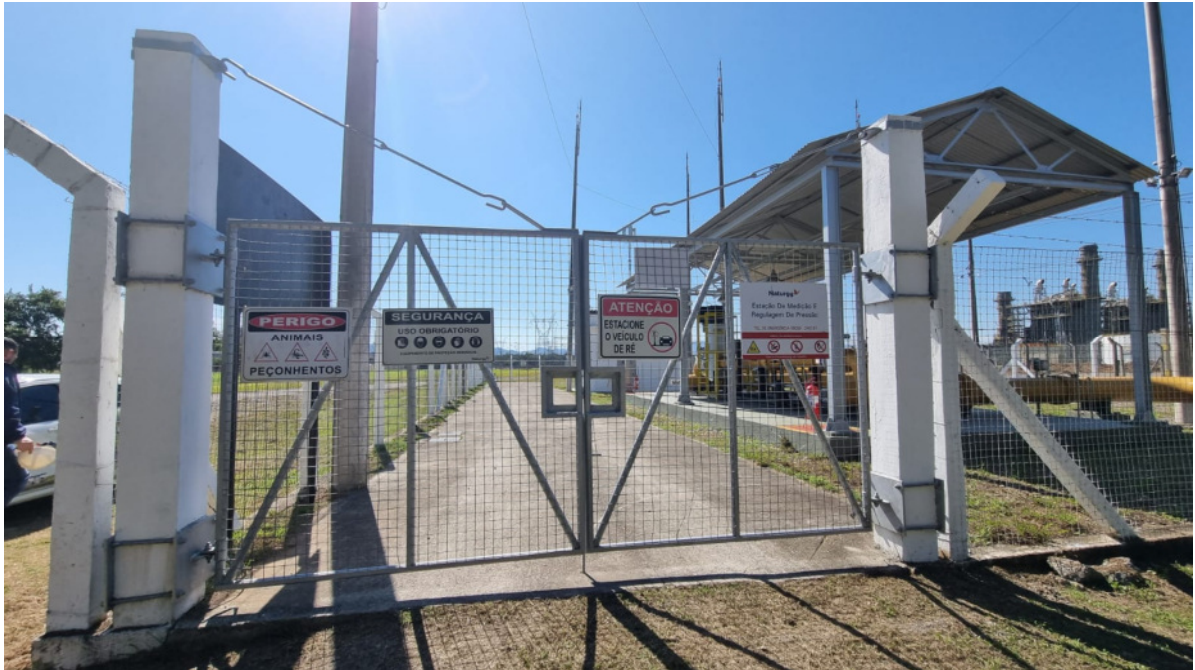
Foto 3: Portão de entrada e placas de sinalização de segurança da estação.

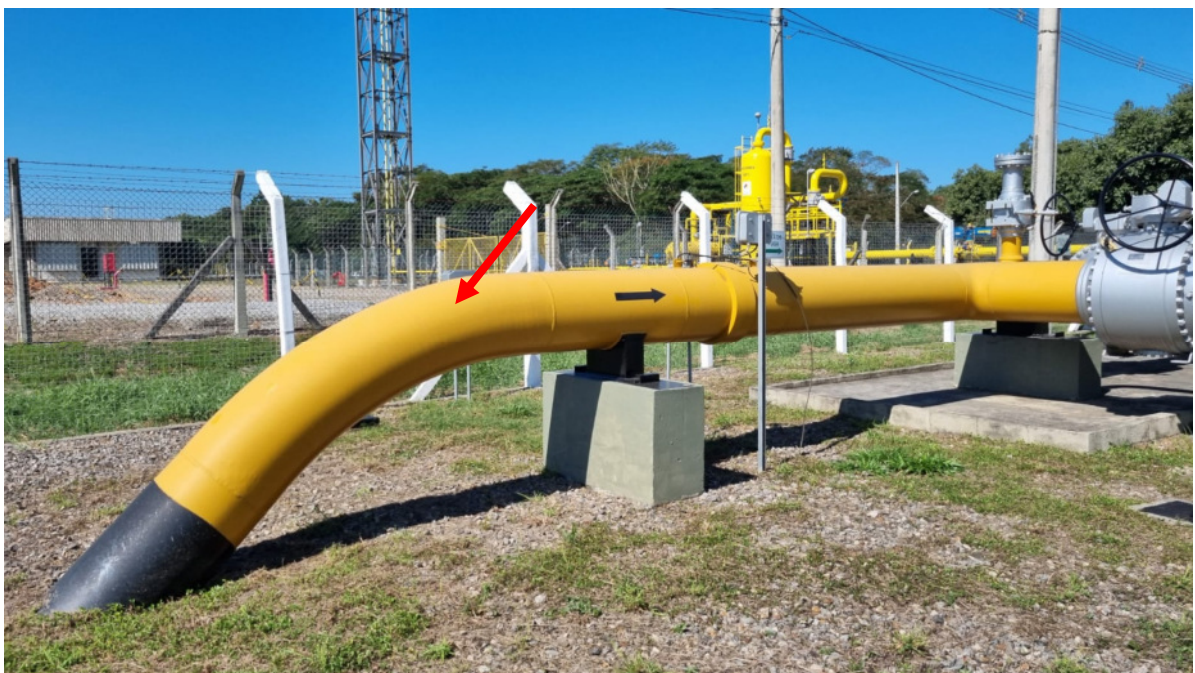
Foto 4: Linha de entrada de gás na estação (pressão de 40 bar em duto de aço de 20").

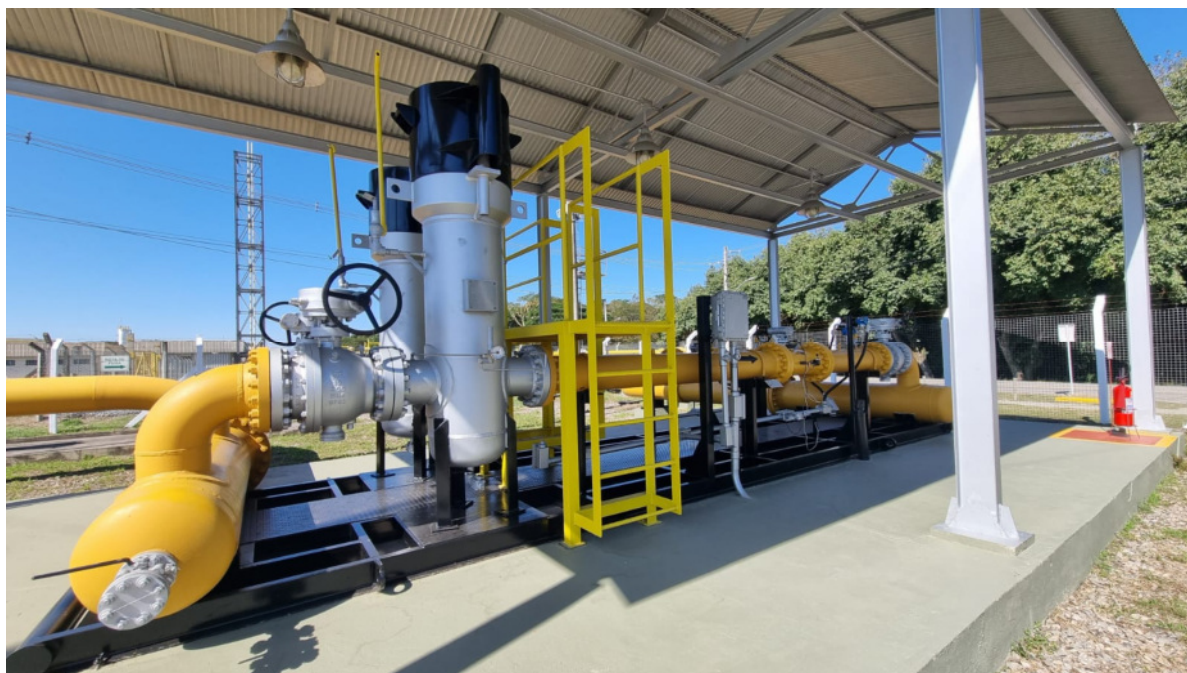
Foto 5: Estação de medição.

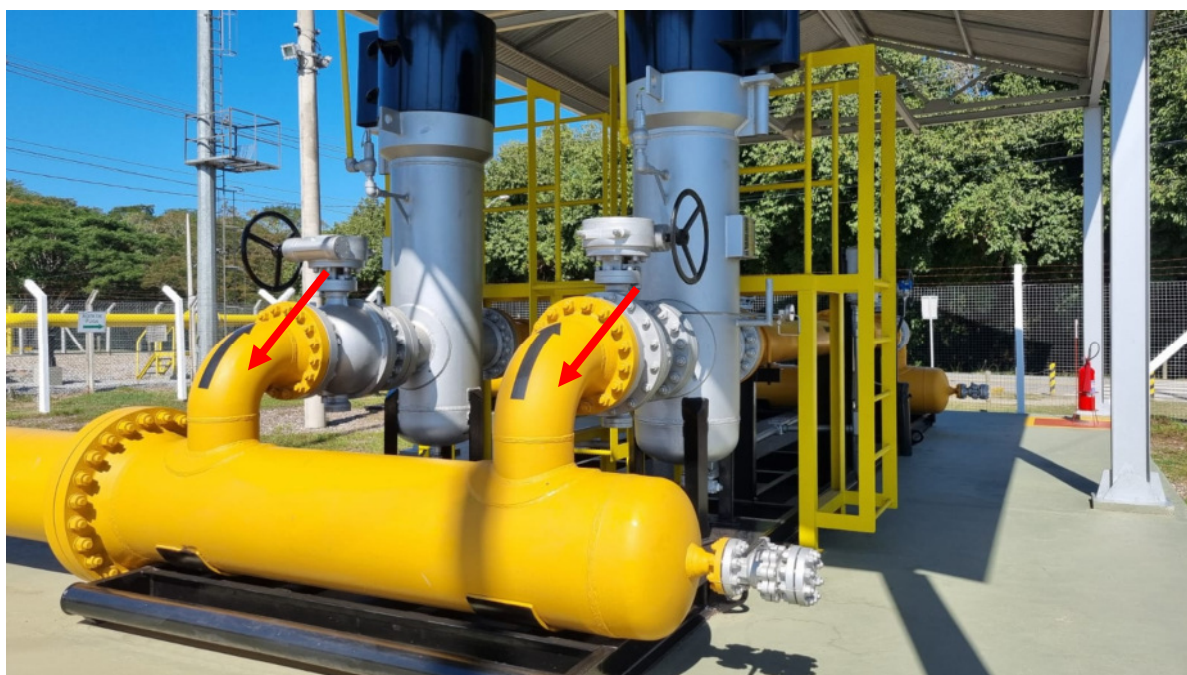
Segundo o responsável da Concessionária, o gás entra a 40 bar e é redirecionado para a estação de medição (Foto 5), entrando nesse sistema por duas linhas paralelas de medição (Foto 6): uma fica em operação e a outra serve de back-up, garantindo a redundância necessária para o funcionamento da estação. Posteriormente, há a filtragem do gás, seguida pela medição da pressão (Foto 7). O gás natural sai da estação a uma pressão de 40 bar em tubulação de aço de 20" (Foto 8), abastecendo a UTE BAIXADA FLUMINENSE. A estação de medição serve para marcar o consumo de gás natural pela Usina Termelétrica.

Foto 6: Linhas paralelas de medição de gás: uma fica em operação e a outra serve de back-up garantindo a redundância necessária para o funcionamento da estação.

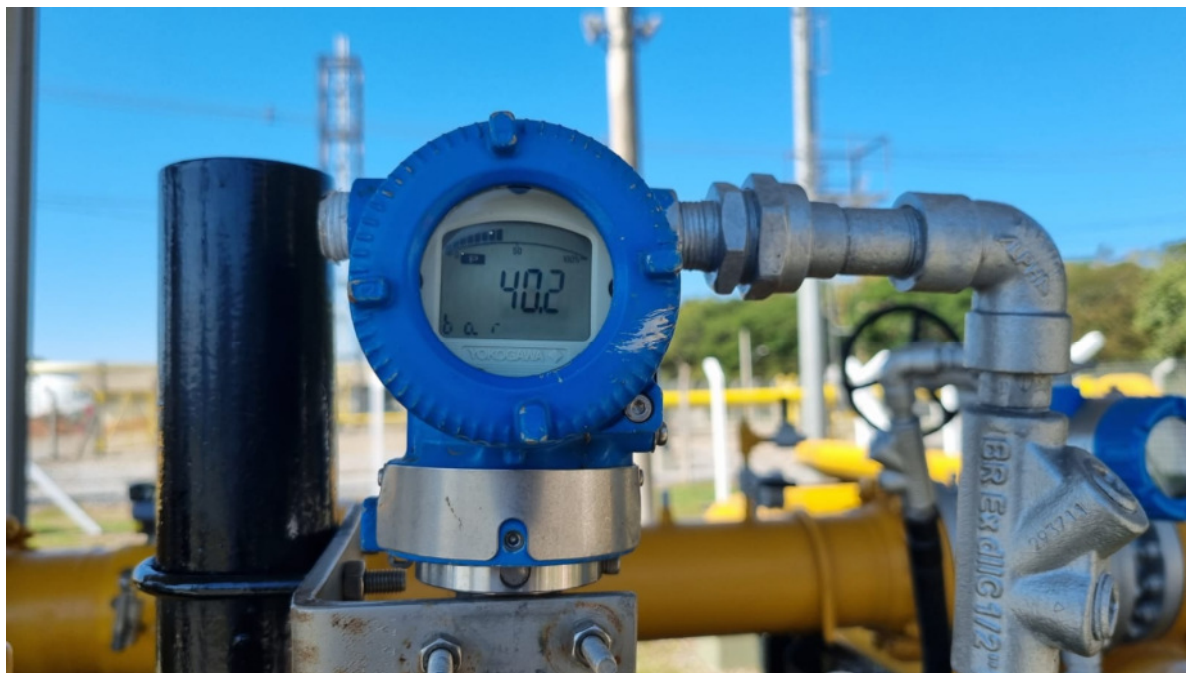
Foto 7: Medidor de pressão.

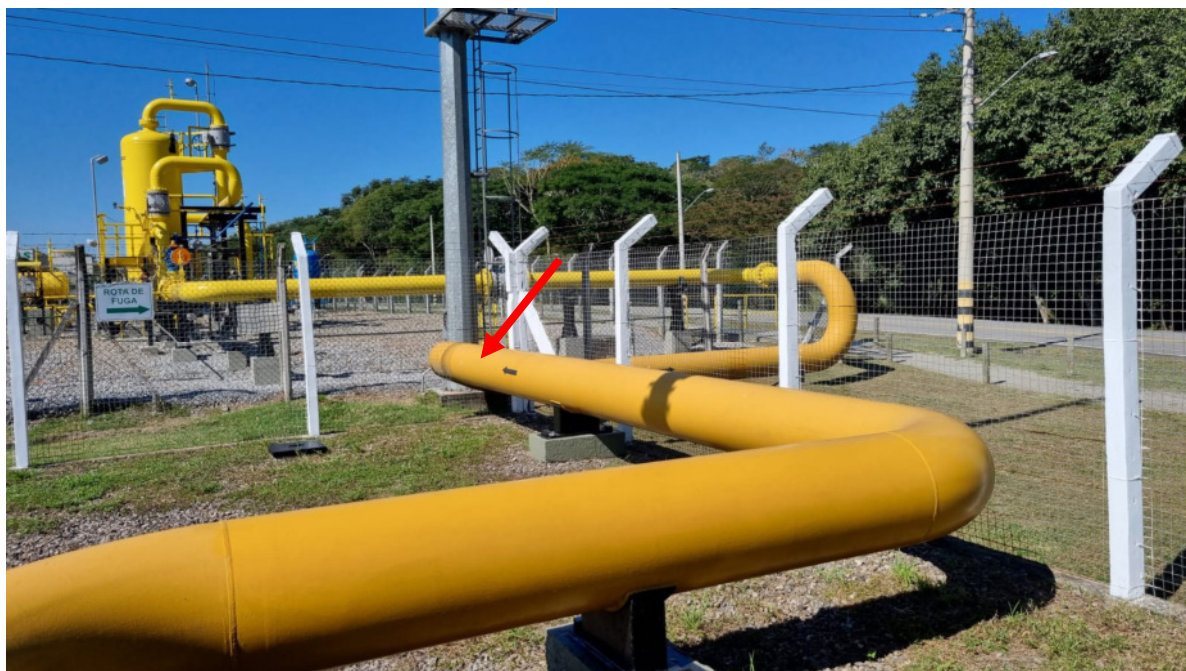
Foto 8: Linha de saída que segue para o abastecimento da UTE BAIXADA FLUMINENSE (pressão de 40 bar em duto de aço de 20").

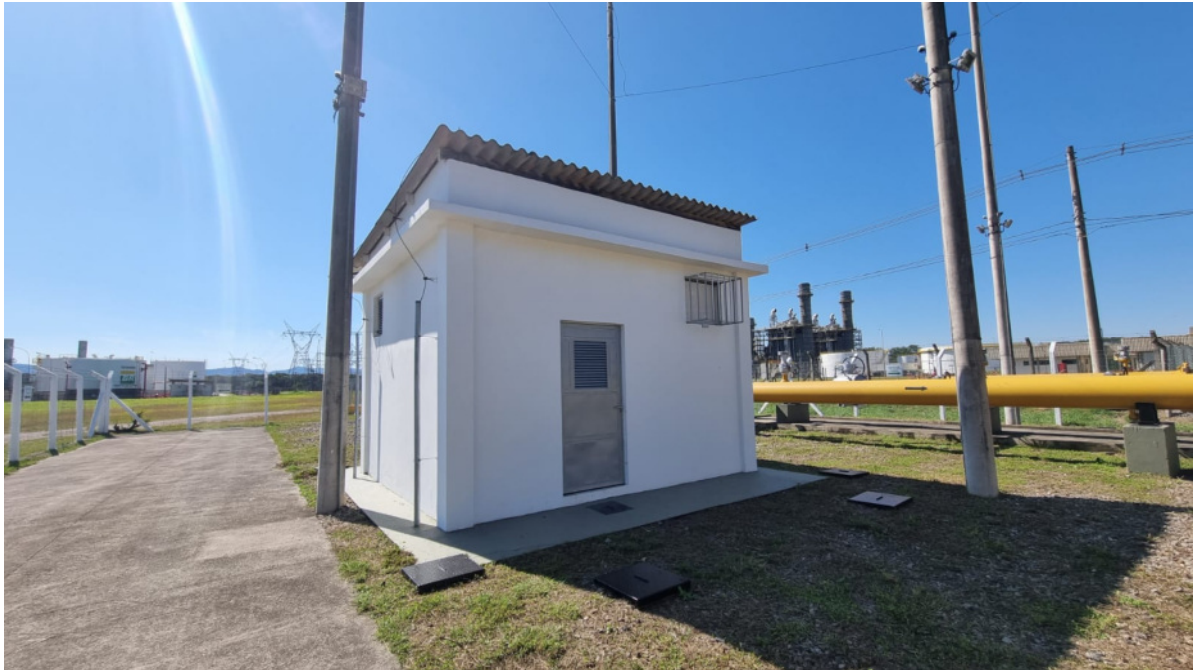
A estação é monitorada remotamente em tempo real através de sistema de telemetria, localizado em uma sala de controle própria para isso (Foto 9), entretanto, não foi possível adentrá-la pois o responsável da Concessionária não estava com a chave da mesma. Cabe ainda destacar que a iluminação é de acionamento automático, com lâmpadas com fotocélula e não há operador fixo no local, mas há manutenção periódica da mesma.

Foto 9: Sala de controle do sistema de telemetria.

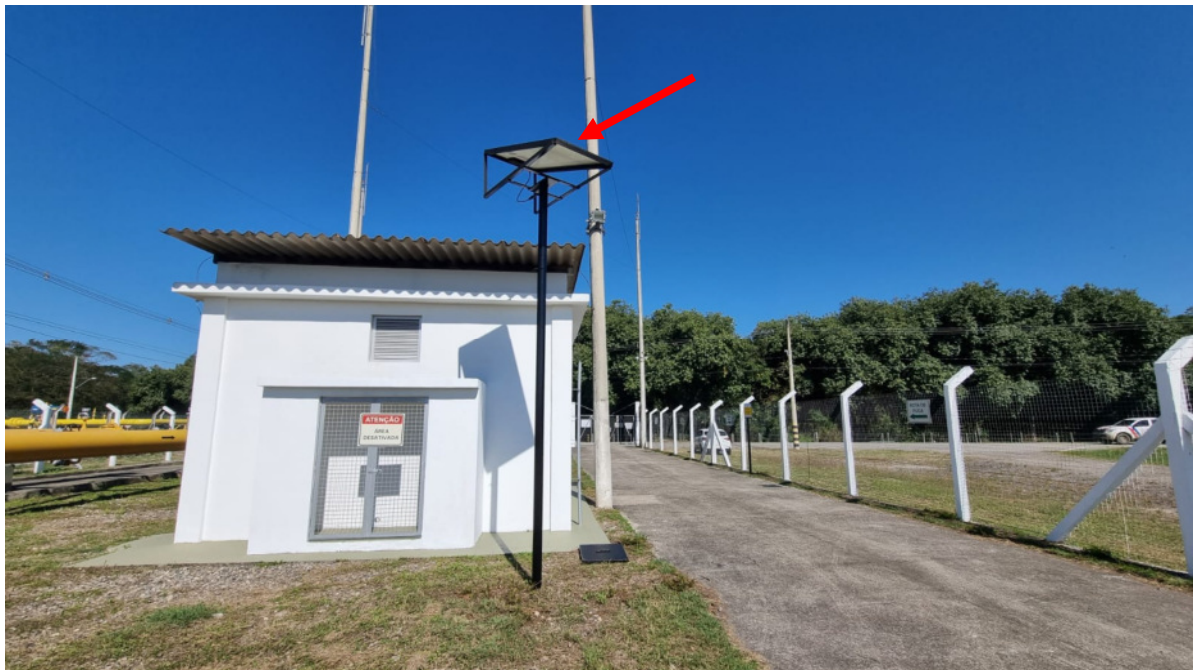
A estação UTE BAIXADA FLUMINENSE se encontra em bom estado de conservação (Fotos 10 e 11). Contudo, foram verificadas irregularidades em relação à documentação: o Laudo de Exigências e o Certificado de Aprovação do CBMERJ não estavam na estação e não foram disponibilizados posteriormente. Cumpre detalhar que a falta de documentação do CBMERJ da estação em tela já havia sido parte integrante da motivação para a emissão do Termo de Notificação 10-2024 (TN 010-24).

Foto 10: Vista da parte de trás da estação, com destaque para o painel fotovoltaico.

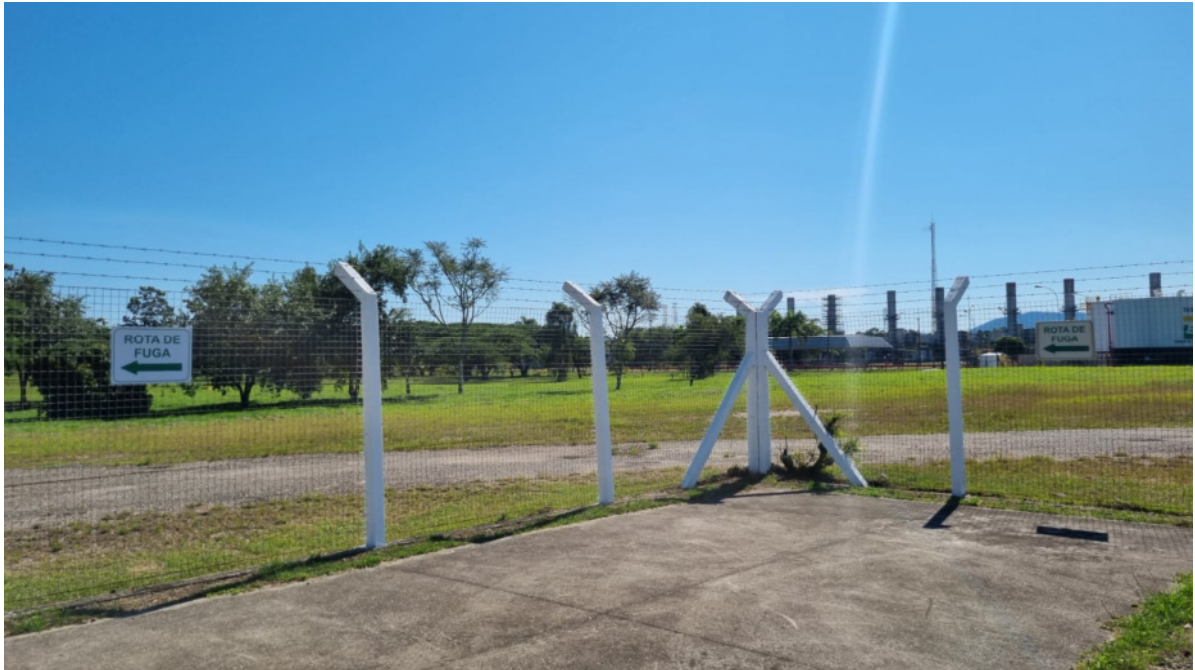
Foto 11: Cerca e sinalização de rota de fuga.

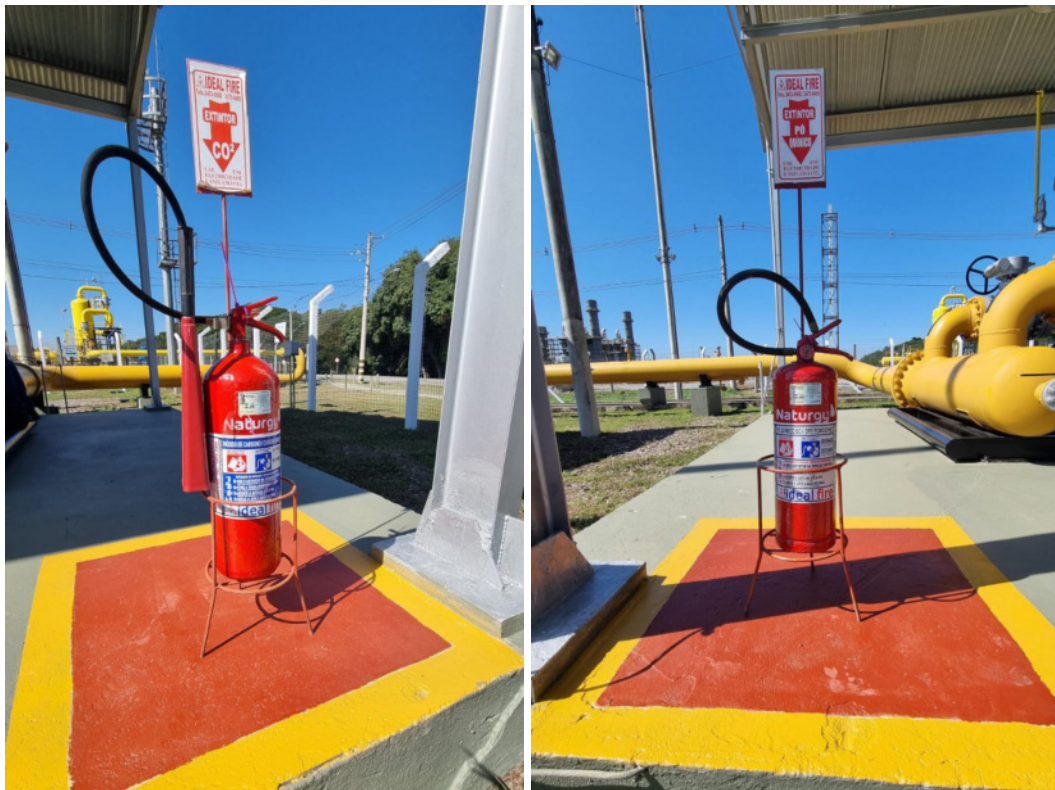
Item 10 – em não conformidade, pois o Laudo de Exigências do CBMERJ da estação não foi disponibilizado, portanto, não é possível saber se a quantidade de extintores está adequada;  
Item 12 - não se aplica, pois não há sistema de odorização na estação;  
Item 14 - não se aplica, pois não há operador fixo na estação.

Por não haver laudo de exigências dos bombeiros para verificação, não foi possível determinar se a quantidade de extintores é adequada para a estação, apesar dos 2 (dois) extintores presentes no local terem sido verificados e estarem dentro da validade (Foto 12).

Foto 12: Extintores presentes na estação – os 2 (dois) foram verificados e estavam dentro da validade.

Recomenda-se disponibilizar a Licença de Operação do INEA, o Certificado de Inspeção do SPDA, o Laudo de Exigências e o Certificado de Aprovação do CBMERJ na estação.
