## RELATÓRIO DE FISCALIZAÇÃO

| <b>1 – Nº de Relatório (RF CAENE):</b><br>P_108_25 | <b>2 – Data da Fiscalização:</b><br>22/07/2025 | <b>3 – Concessionária Fiscalizada:</b><br>CEG RIO |

**7 – Objetivo da Fiscalização:**  
Vistoria realizada com o objetivo de verificar as instalações e manutenção das estações de gás da Concessionária no município de Cachoeiras de Macacu.

| <b>Número do Inventário:</b><br>ERM-D-R12.00-0076 | <b>Nome da Estação:</b><br>GNC CACHOEIRAS DE MACACU<br>(Descompressão) | <b>Zona:</b><br>Metropolitana |

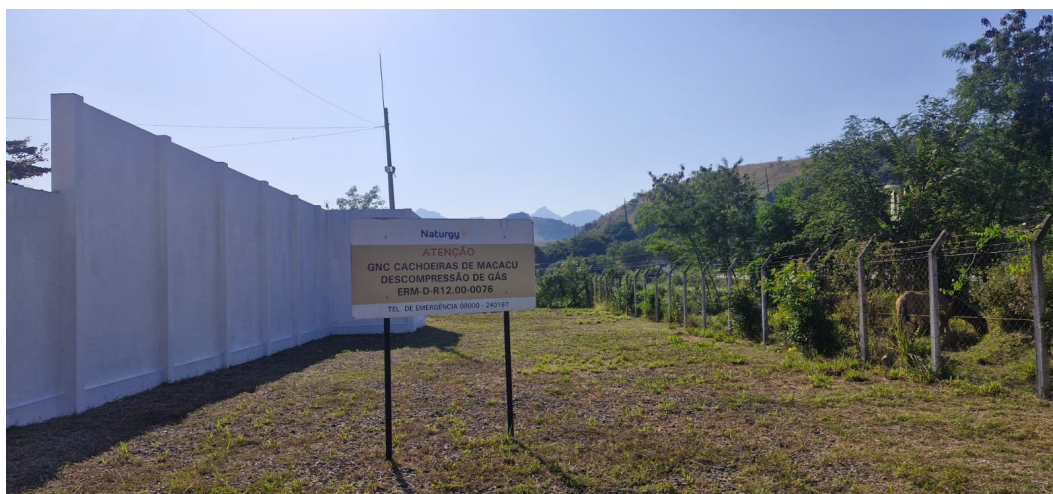
A vistoria foi realizada em conjunto com a Concessionária, representada pelo funcionário Rondineli Gomes, com o objetivo de verificar as condições de operação e manutenção da Estação de Descompressão de Gás Natural localizada no município de Cachoeiras de Macacu/RJ (Foto 1).

Foto 1: Identificação da Estação de Descompressão - Cachoeiras de Macacu .

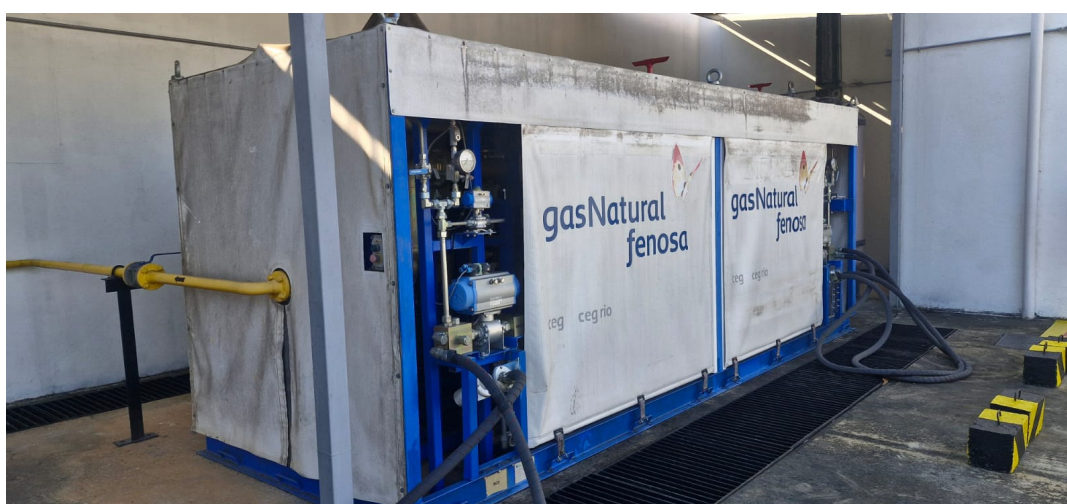
Em operação, o GNC chega por carretas que permanecem estacionadas em área própria (capacidade para até quatro carretas) (Foto 3) até o esgotamento da carga, quando são substituídas. O gás, a pressão de até 250 bar, é transferido para a Unidade de Redução de Pressão (RCU) (Foto 2), onde é filtrado e aquecido por trocador de calor antes da primeira redução de pressão, evitando o congelamento da linha.

Foto 2: Unidade de Redução de Pressão (RCU)

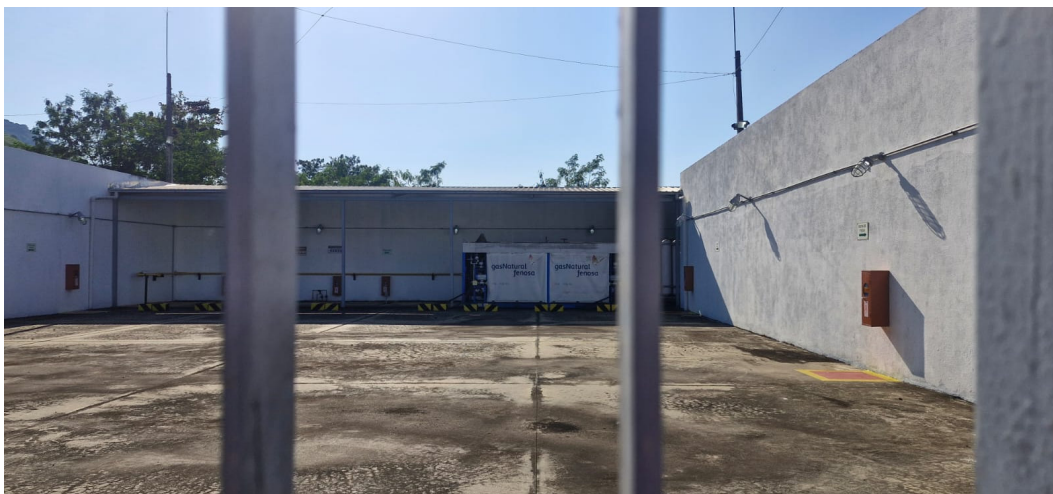
Foto 3: Pátio da Estação de Descompressão.

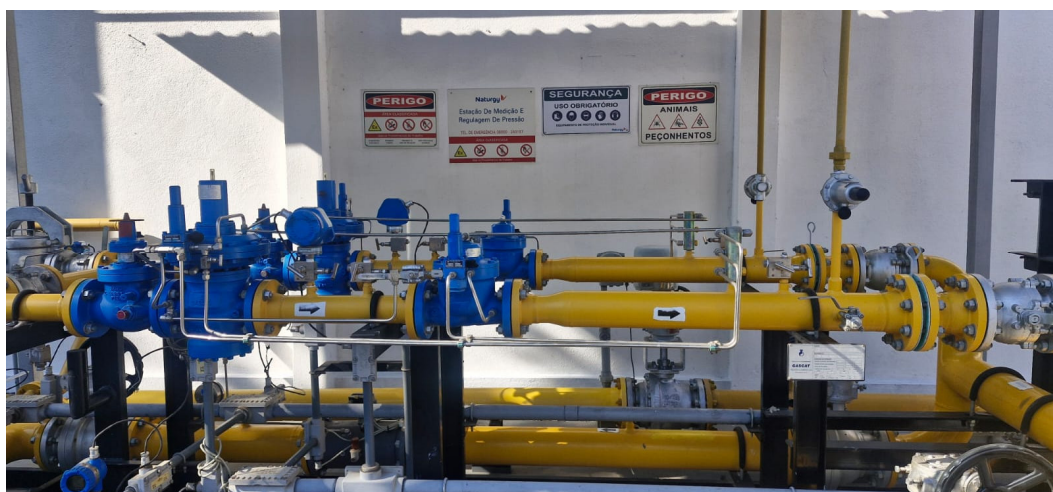
A Estação conta ainda com uma Estação de Medição e Regulação de Pressão (Foto 4).

Foto 4: Estação de Medição e Regulagem de Pressão .

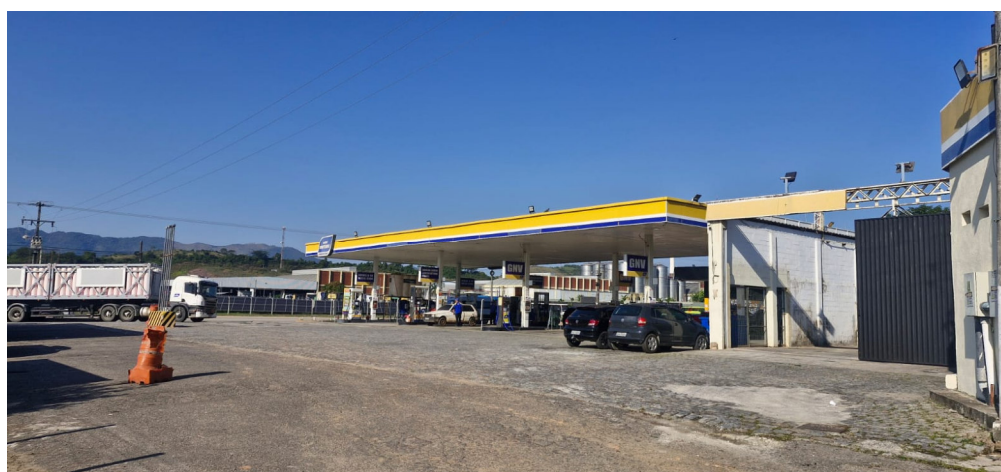
Foto 6: Posto GNV.

A princípio a estação foi construída para abastecer um posto GNV (Foto 6) e a fábrica da Ambev (Foto 5), porém verificou-se que a Estação encontra-se inoperante. A atividade principal consiste no armazenamento de gás natural comprimido (GNC) em cilindros (foto 8) dispostos em módulos sobre carretas, seguido de sua descompressão para abastecimento de clientes. Atualmente, a Estação não possui consumidores ativos, motivo pelo qual está desativada.

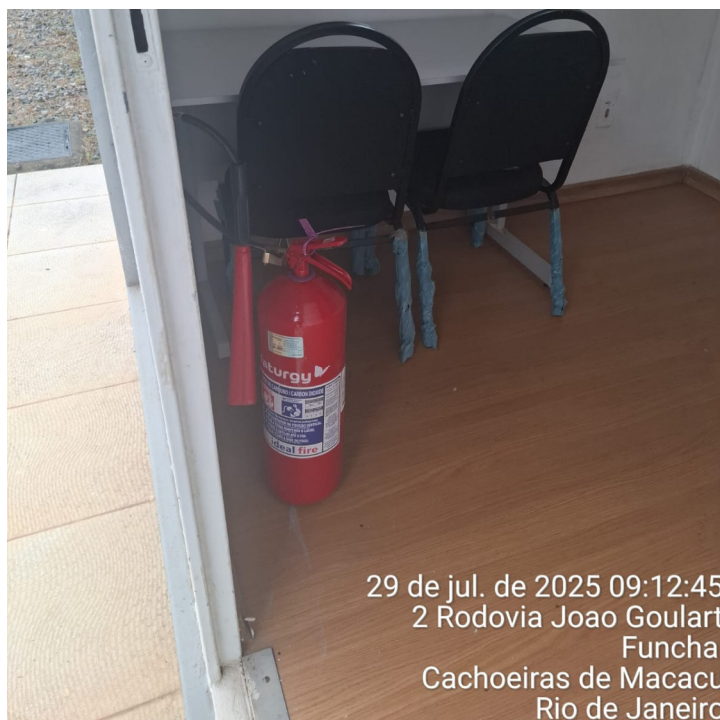
10. Estavam presentes 14 extintores, porém o Laudo de Exigências do CBMERJ exigia 15 extintores  
12. Estação não possui estação de Odorização  
14. Estação não está em funcionamento e não possui operadores  
21. Processo de renovação da LO se encontra em trâmite no processo SEI-070007/000194/2023

Durante a fiscalização, verificou-se que havia 14 extintores de incêndio na estação, enquanto o laudo de exigências determinava a presença de 15. Diante disso, foi alocado mais um extintor para o local (Foto 7). Como a revisão periódica dos extintores estava prevista para julho deste ano, o procedimento foi realizado e o respectivo comprovante encaminhado por aplicativo de mensagens.

Foto 7: 15º Extintor de Incêndio.

A Estação apesar de estar fora de operação está em boas condições de manutenção. A não conformidade relacionada a ausência de um extintor foi corrigida até o final deste relatório.

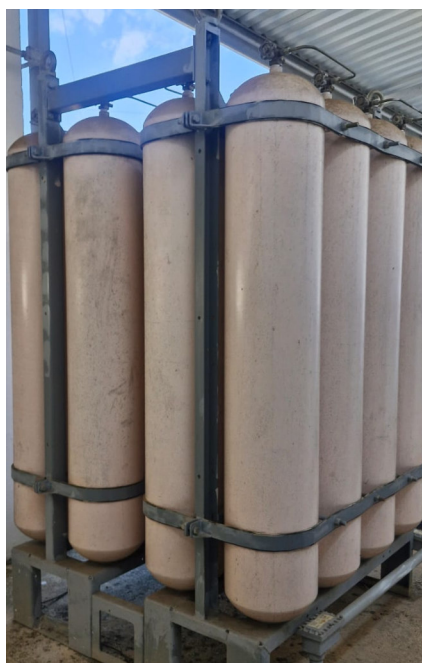
Foto 8: Cilindros.
