## RELATÓRIO DE FISCALIZAÇÃO

| <b>1 – Nº de Relatório (RF CAENE):</b><br>P_109_25 | <b>2 – Data da Fiscalização:</b><br>22/07/2025 | <b>3 – Concessionária Fiscalizada:</b><br>CEG RIO |

Vistoria realizada com o objetivo de verificar as instalações e manutenção das estações de gás da Concessionária no município de Cachoeiras de Macacu.

| <b>Número do Inventário:</b><br>ERM-D-R4.000-0139 | <b>Nome da Estação:</b><br>GNC PP VALE DO MACACU<br>(Descompressão) | <b>Zona:</b><br>Metropolitana |

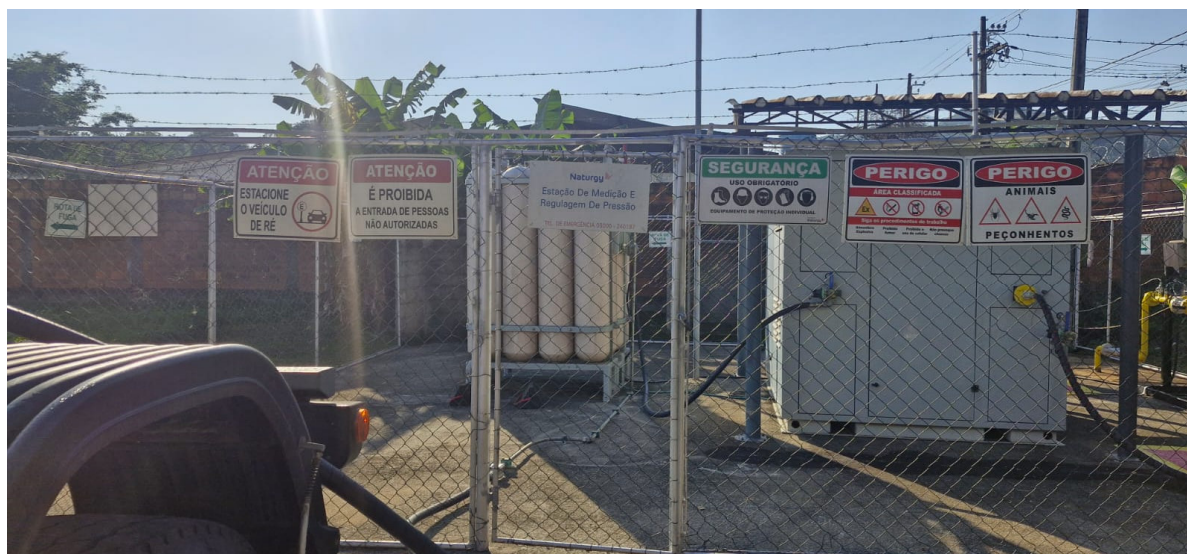
A vistoria foi realizada em conjunto com a Concessionária, representada pelo funcionário Rondineli Gomes, com o objetivo de verificar as condições de operação e manutenção da Estação de Descompressão de Gás Natural de Pequeno Porte localizada no município de Cachoeiras de Macacu/RJ (Foto 1).

Foto 1: Identificação da Estação de Descompressão de Pequeno Porte - Cachoeiras de Macacu .

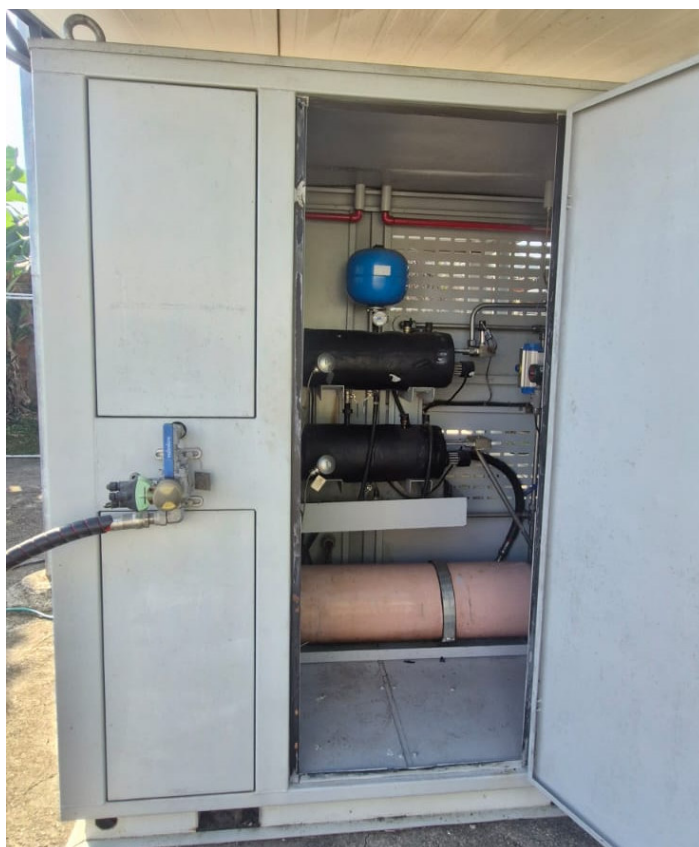
O processo de descompressão é realizado por meio da RCU (Foto 2), que regula a pressão para 7 bar. Durante essa etapa, ocorre queda na temperatura do gás; para evitar o congelamento, o sistema conta com um trocador de calor composto por reservatório de óleo e resistência elétrica, mantendo a temperatura em condições normais de operação.

Foto 2: Unidade de Redução de Pressão (RCU)

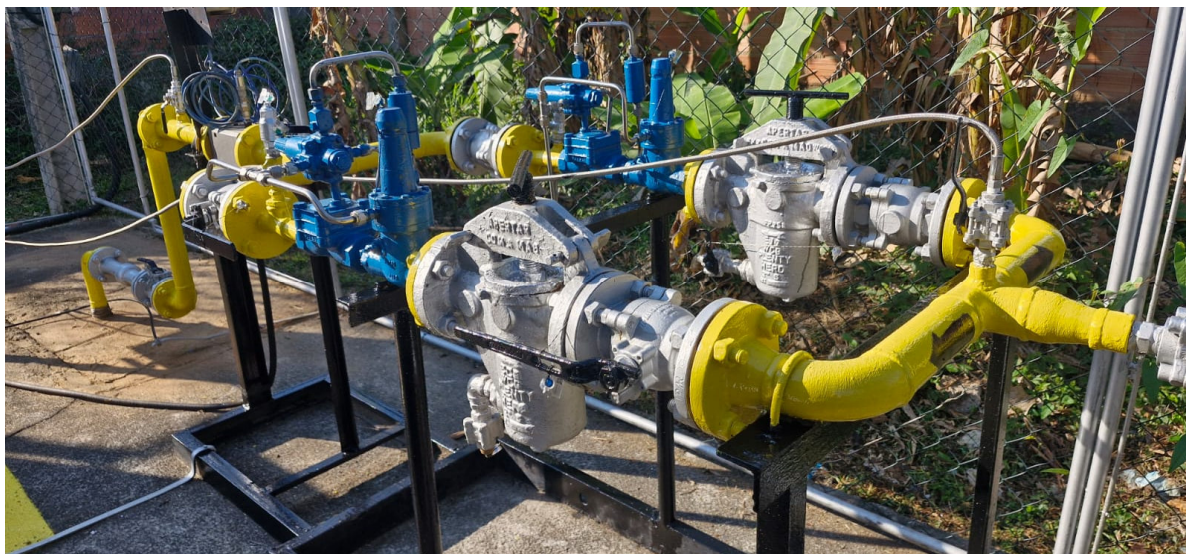
Após essa etapa, o gás passa por uma Estação de Regulagem e Medição (Foto 3), que ajusta a pressão de 7 bar para 4 bar.

Foto 3: Estação de Regulação e Medição.

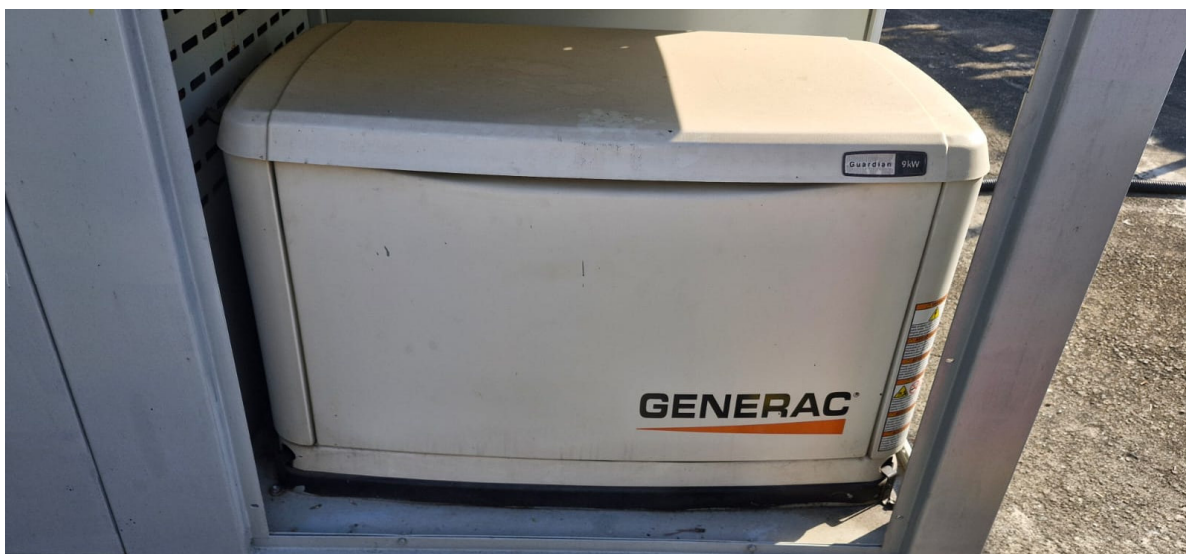
Há, no interior da RCU, um regulador adicional que reduz a pressão para 220 mmca (Foto 5), destinado à alimentação do gerador (Foto 4).

Foto 4: Gerador à gás.

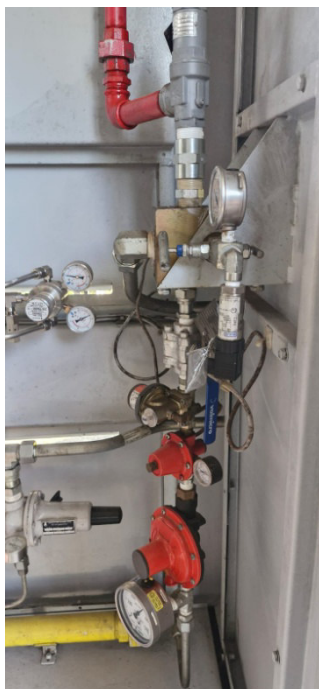
Foto 5: Regulagem dentro do RCU para alimentar o gerador.

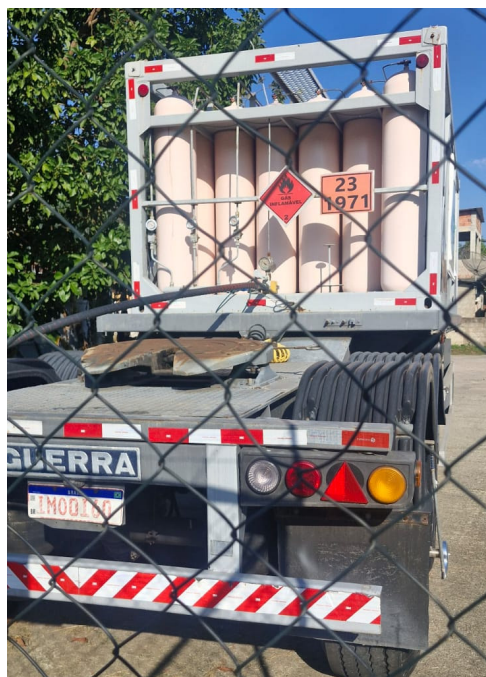
O transporte do GNC é realizados pela empresa Neogás.

Foto 6: Carreta de transporte de GNC.

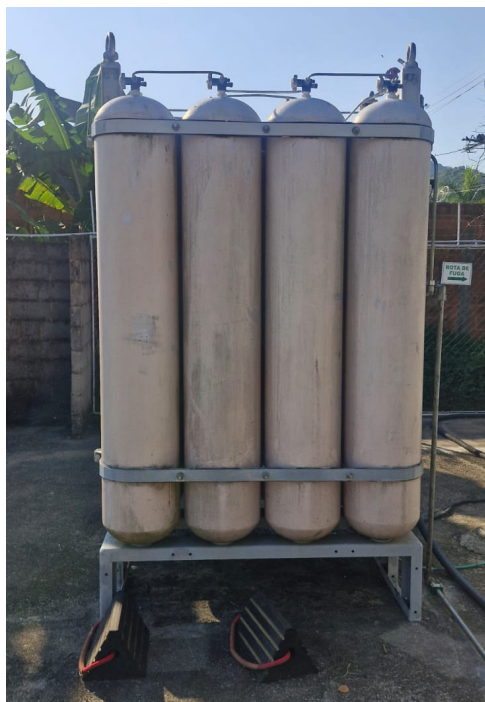
Foto 7: 15º Cilindros de estocagem de GNC.

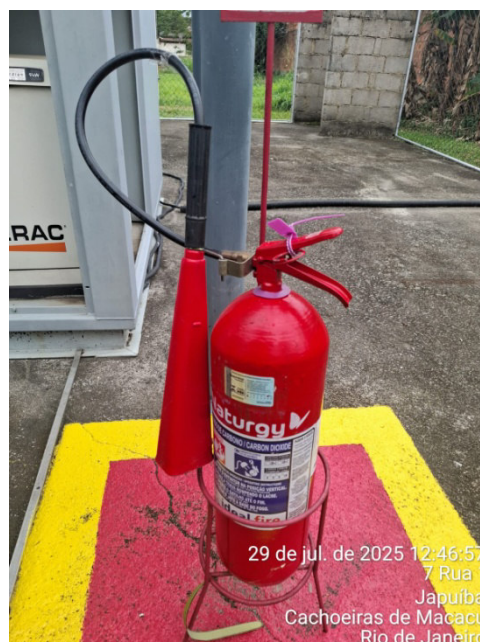
10. Não possui Laudo de exigências para verificação da quantidade de extintores

Durante a vistoria, foram identificadas irregularidades relacionadas à ausência de documentação do CBMERJ. Verificou-se que havia presentes 2 extintores de incêndio, ambos com a data de revisão para julho deste ano os quais foram revistos e comunicado por aplicativo de mensagem (Foto 8).

Foto 8: Extintor de incêndio

Recomenda-se disponibilizar o Laudo de Exigências e o Certificado de Aprovação do CBMERJ na estação.
