## **RELATÓRIO DE FISCALIZAÇÃO**

| <b>1 – Nº de Relatório (RF CAENE):</b><br>P-155/24 | <b>2 – Data da Fiscalização:</b><br>21/11/2024 | <b>3 – Concessionária Fiscalizada:</b><br>CEG RIO |

**7 – Objetivo da Fiscalização:**  
Vistoria realizada com o objetivo de verificar as instalações e manutenção das estações de gás da Concessionária.

| <b>Número do Inventário:</b><br>ERM-D-R35.00-0007 | <b>Nome da Estação:</b><br>ETC Cidade do Aço | <b>Zona:</b> Fluminense |

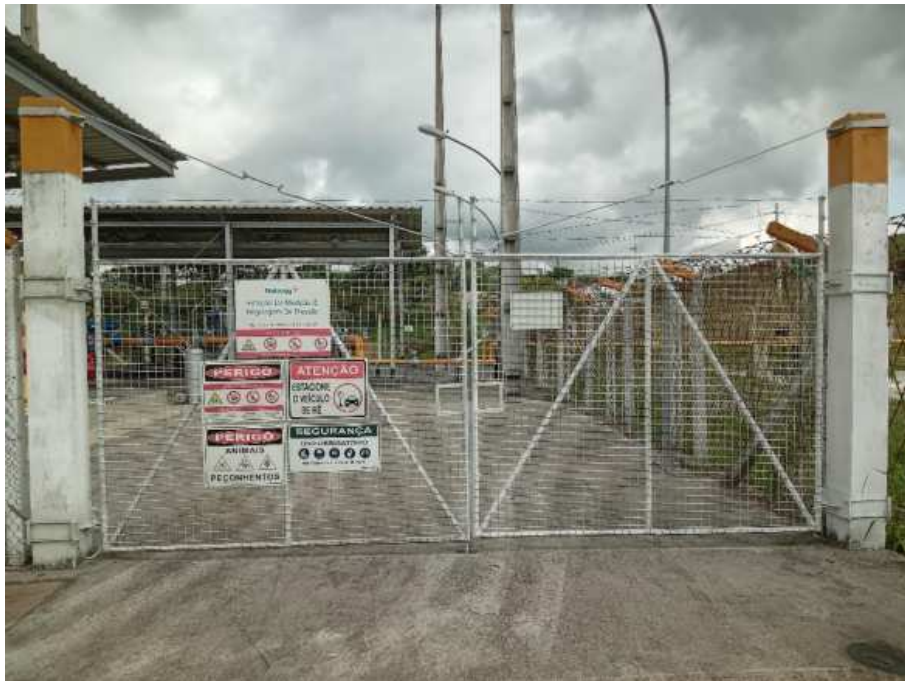
Foto 1: Entrada da estação e sinalização de segurança.

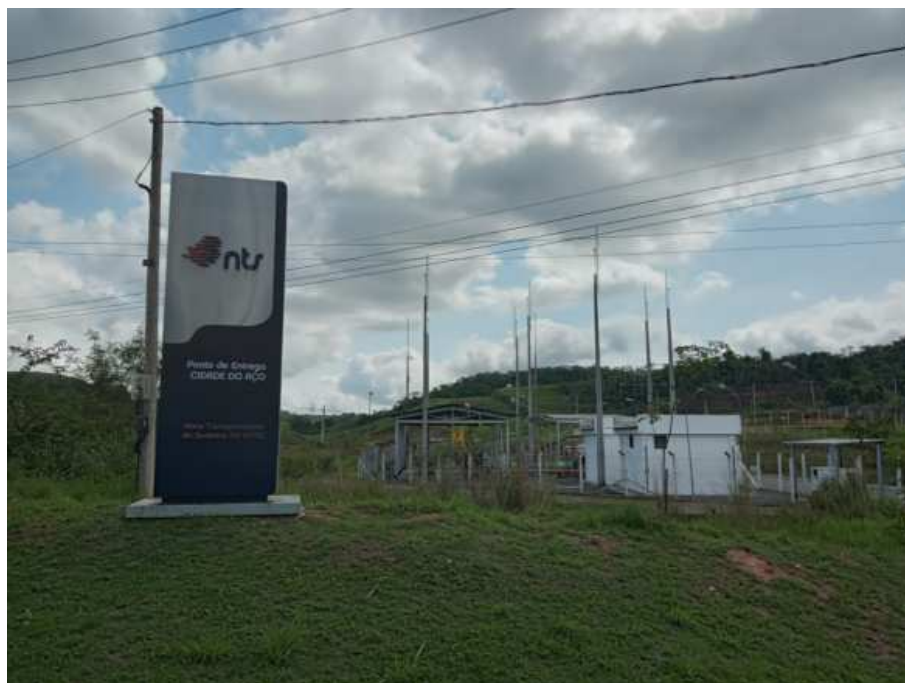
De modo geral, pôde-se observar que a estação se encontra em bom estado de conservação.

Foto 2: Visão geral da estação.

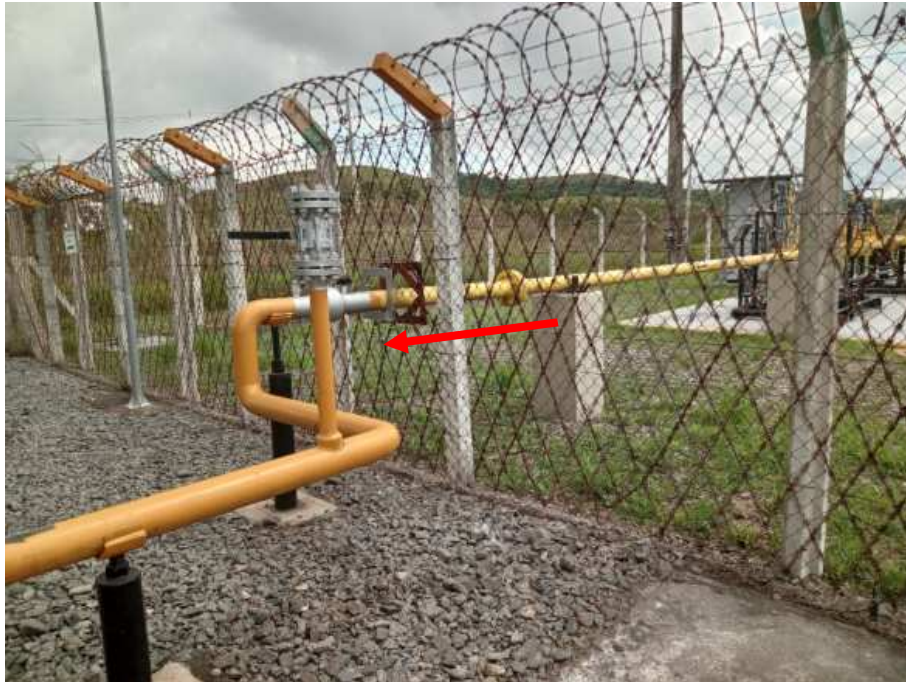
Trata-se de uma Estação de Regulagem e Medição que recebe o gás natural da Nova Transportadora do Sudeste (NTS), situada em área contígua à estação da Concessionária, com 35 bar de pressão. Nessa unidade, a pressão é reduzida para 14 bar. Após a redução da pressão, o gás é distribuído através de gasoduto de aço para o centro da cidade, onde abastece duas estações subterrâneas (ERD) e a CSN, principal consumidor.

Foto 3: Tubulação de entrada do gás natural oriundo da NTS.

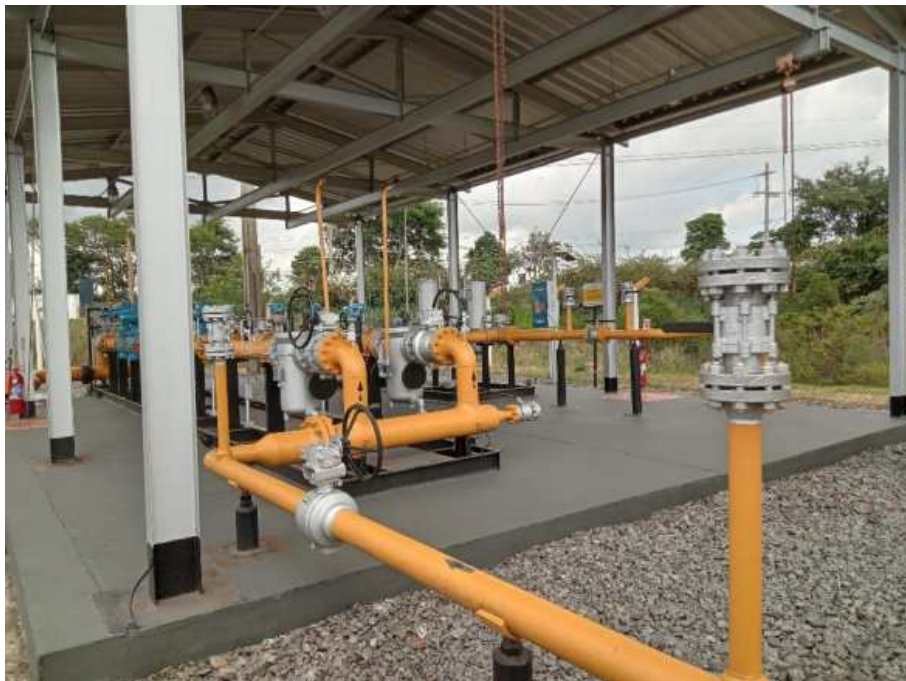
Foto 4: Tubulação de entrada de gás para ETC Cidade do Aço a 35 bar.

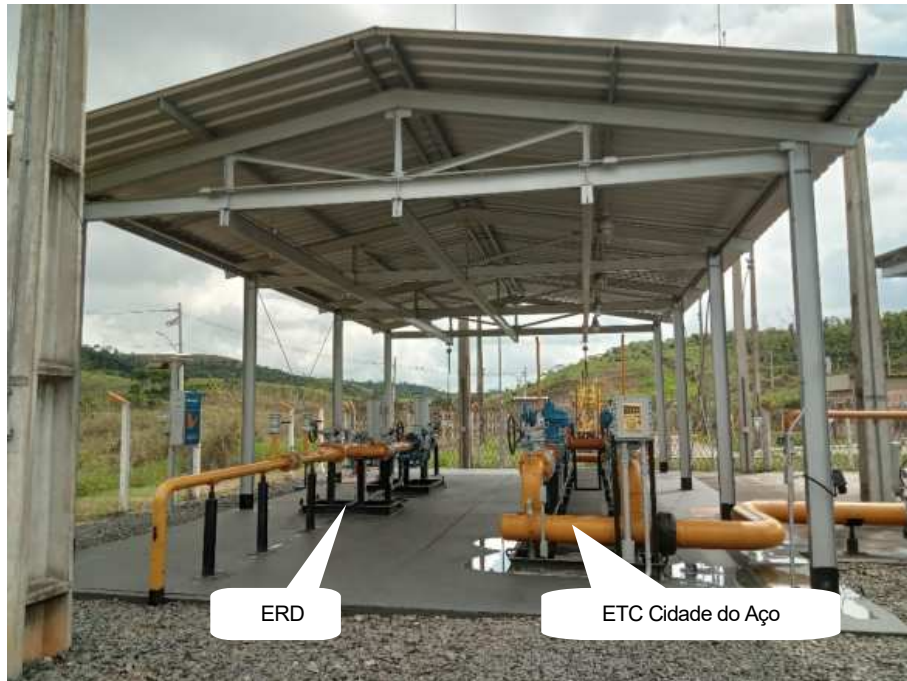
Foto 5: Vista de frente das estações.

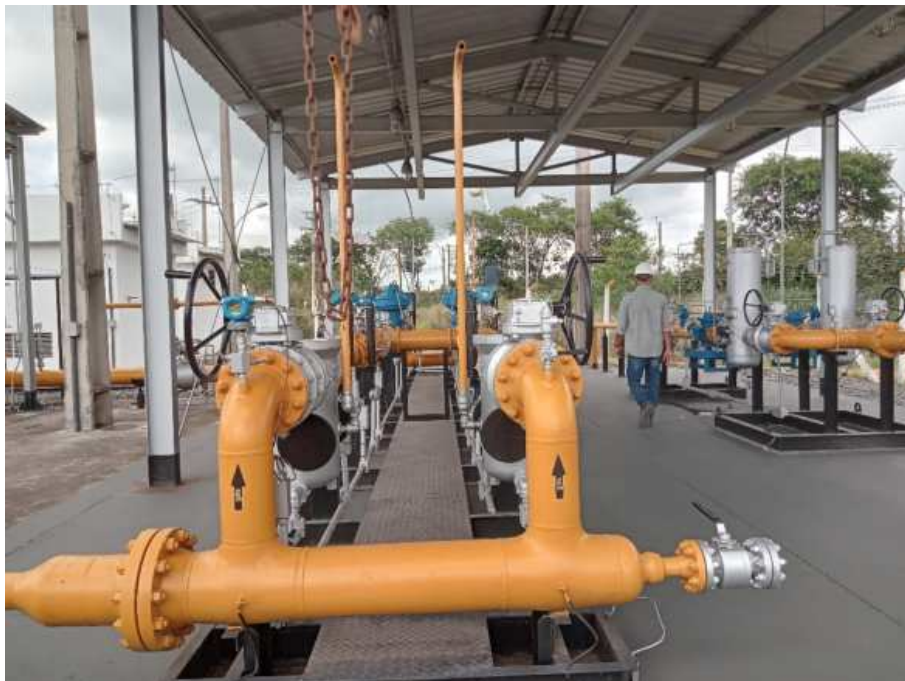
Foto 6: Skid industrial da ETC Cidade do Aço (entrada do gás).

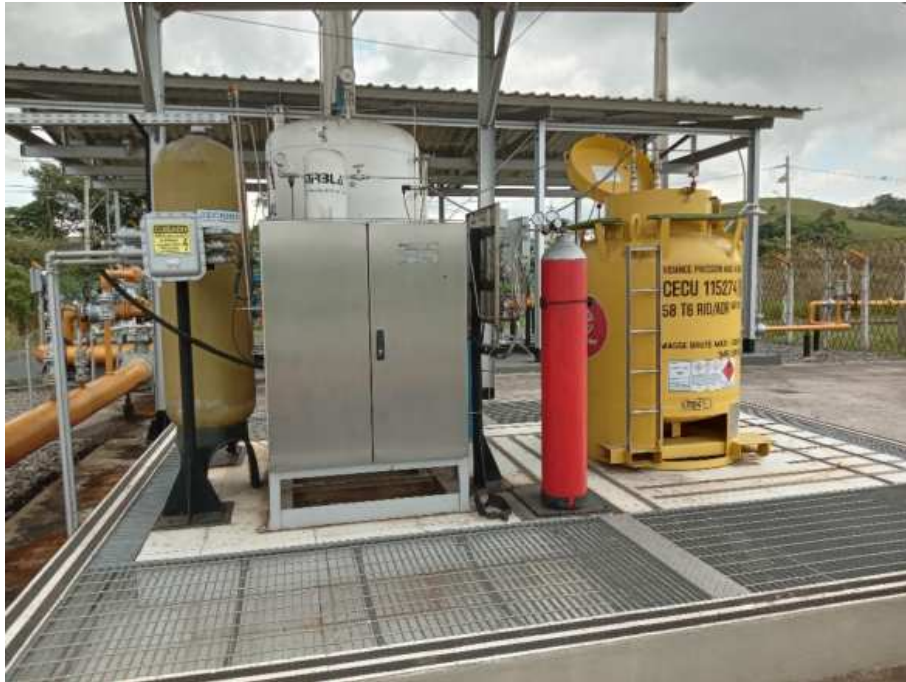
Para realizar a odorização do gás natural, há na estação um equipamento composto de tanques de armazenamento do produto químico (mercaptana), painel com controlador e bomba para injeção do odorante na tubulação.

Foto 9: Estação de odoração.

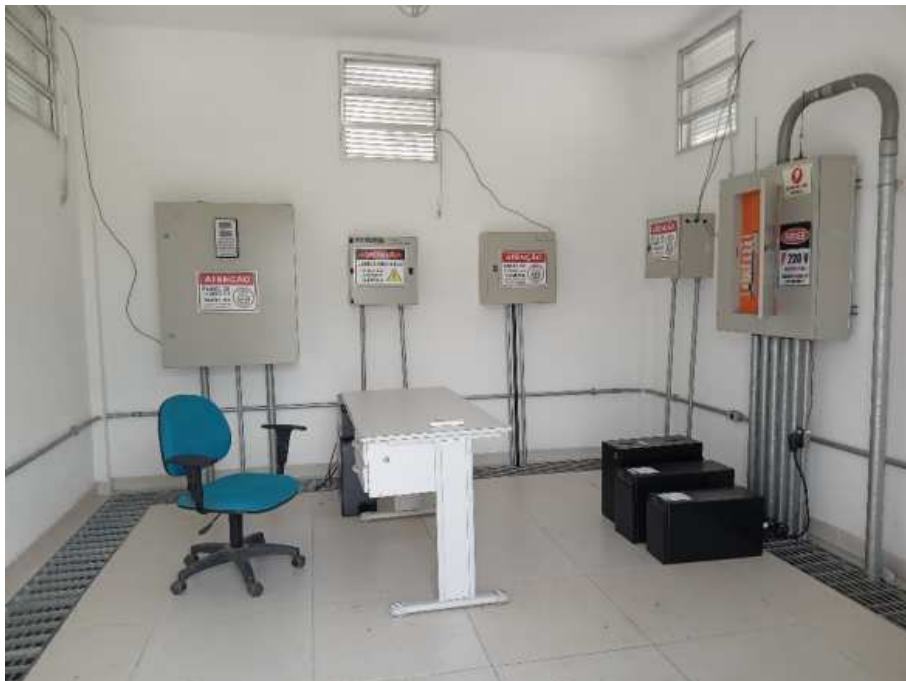
A sala de controle possui equipamentos elétricos, de telemetria e nobreak para garantir o devido funcionamento do sistema em caso de falta de energia da Concessionária.

Foto 10: Sala de controle.

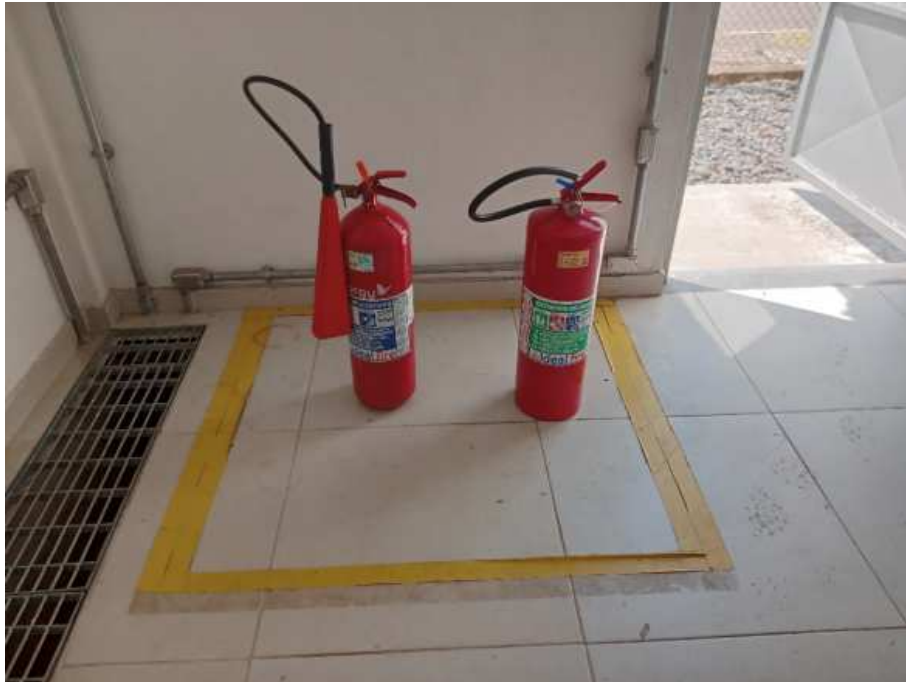
| <b>ITENS DE VERIFICAÇÃO</b> | <b>CONFORME</b> | <b>NÃO CONFORME</b> | <b>NÃO SE APLICA</b> |
|---|---|---|---|
| 09. Extintores | | X | |

Item 09. Extintores de incêndio presentes na sala de controle acomodados direto no chão, sem o devido afastamento do piso (foto 11), conforme preconiza a Nota Técnica NT2-01 aprovada pela Portaria CBMERJ nº 1071, de 27 de agosto de 2019.

Foto 11: Extintores de incêndio sem suporte apropriado.

Providenciar suporte apropriado para os extintores de incêndio presentes na sala de controle.

No decorrer da vistoria foi identificada a necessidade de adequação dos suportes para os extintores de incêndio que se encontravam instalados direto no chão da sala de controle, em desacordo com a NT-2 CBMERJ. Entretanto, a questão foi solucionada, conforme demonstra a foto 14.

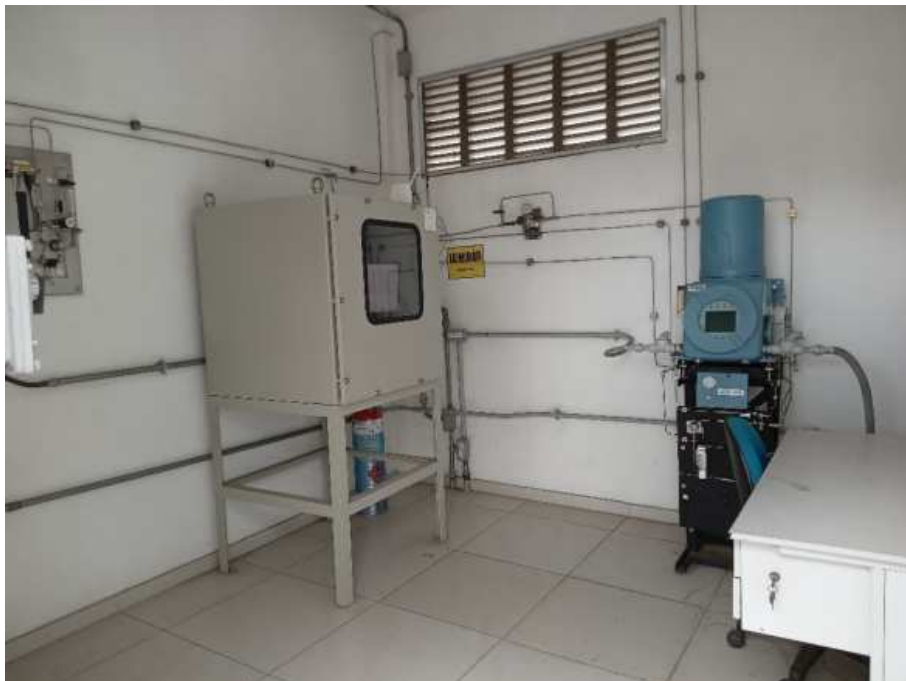
Há também uma sala de cromatografia, onde é realizada a análise das características físico-químicas do gás, onde as informações são enviadas por telemetria para o Laboratório de Controle de Qualidade LCQ.

Foto 12: Sala de cromatografia (análise da qualidade do gás).

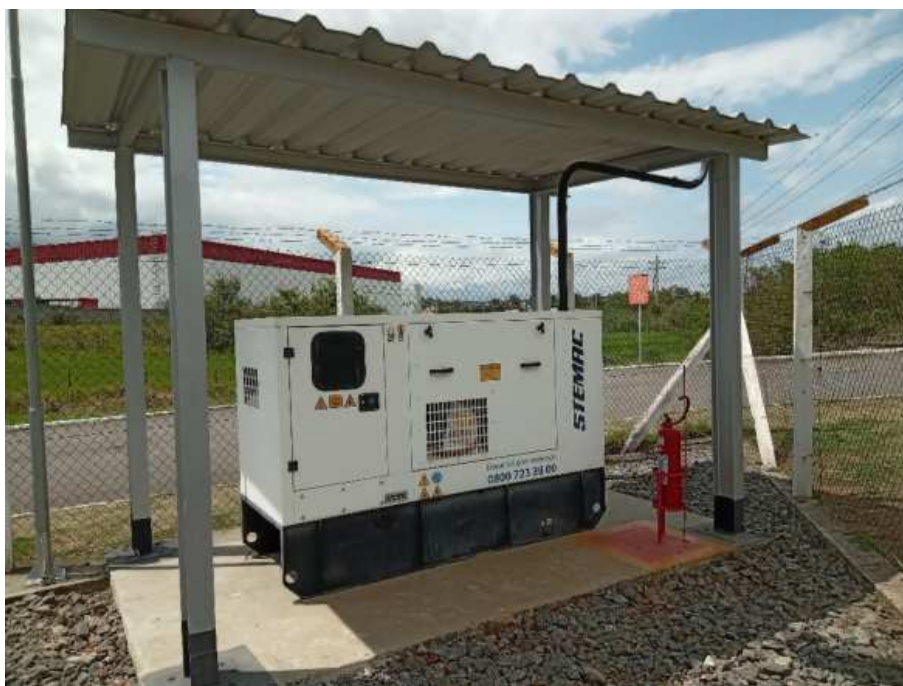
A estação dispõe de um gerador de emergência a diesel com potência de 50 KVA.

Foto 13: Gerador de emergência a diesel.

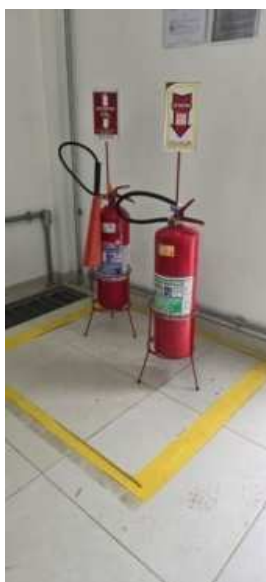
Foto 14: Adequação dos extintores de incêndio quanto à instalação de suportes apropriados.

Diante disso, a irregularidade foi sanada.
