## RELATÓRIO DE FISCALIZAÇÃO

| <b>1 – Nº de Relatório (RF CAENE):</b><br>P_159_24 | <b>2 – Data da Fiscalização:</b><br>28/11/2024 | <b>3 – Concessionária Fiscalizada:</b><br>CEG |
| <b>4 – Endereço:</b> Avenida das Américas – fase 2 | <b>5 – Bairro(s):</b> Recreio dos Bandeirantes | <b>6 – Município/UF:</b> Rio de Janeiro/RJ |

| <b>Número do Projeto:</b> RJ-BAR-52193/2022 | <b>Tipo de obra:</b> expansão | <b>Interna</b> | <b>Externa</b> | <b>X</b> |

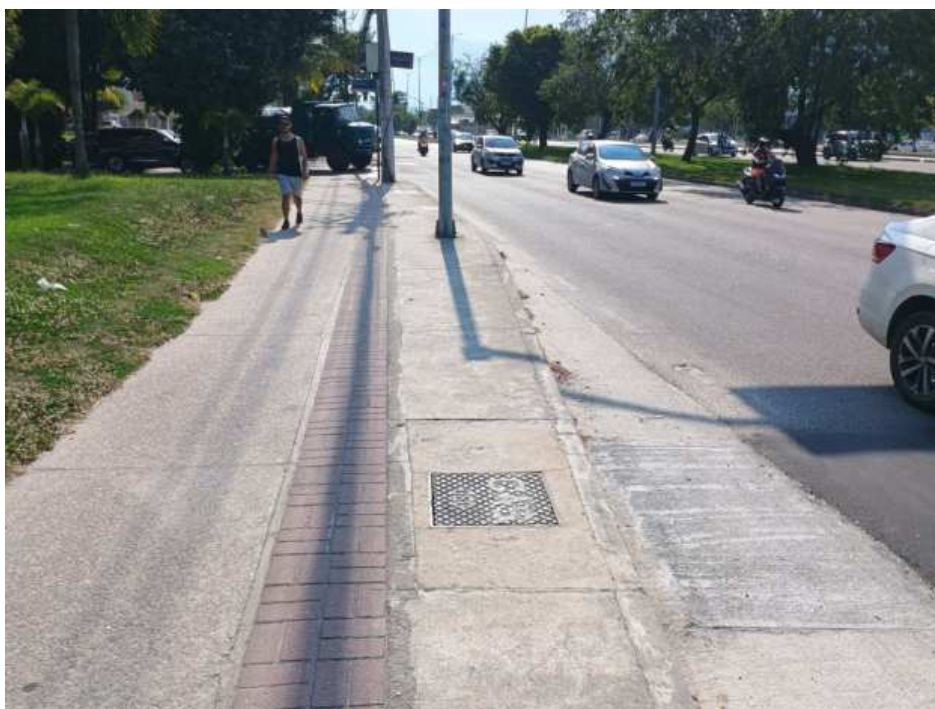
Trata-se de obra de expansão de rede com Ø200 mm em polietileno de média pressão, assentada, majoritariamente, por método não destrutivo (884,25m). A fase 2 envolve o trecho partindo da Avenida das Américas, na altura da Rua Guiomar Novaes (foto 1), até a altura da Rua Sérgio Branco Soares (foto 2). A tubulação já está assentada, seguindo pelo canto da pista lateral da Avenida das Américas (sentido Barra da Tijuca), em carga e interligada nas fases 1 e 3 (fases vizinhas).

Foto 1: início da fase 2, na Avenida das Américas, na altura da Avenida Guiomar de Novaes.

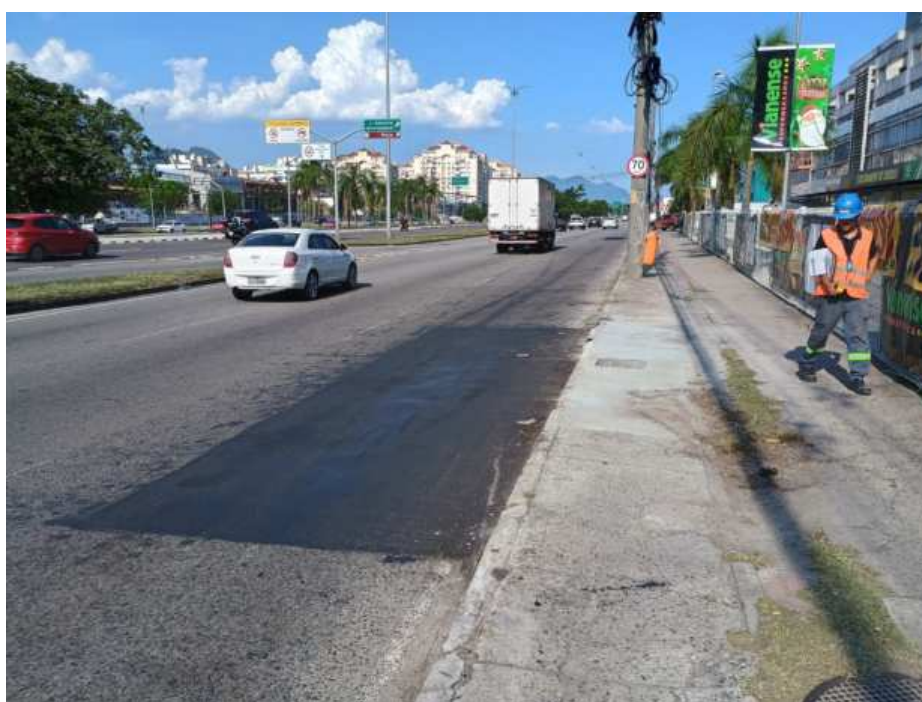
Foto 2: término da fase 2, na Avenida das Américas, na altura da Rua Sérgio Branco Soares.

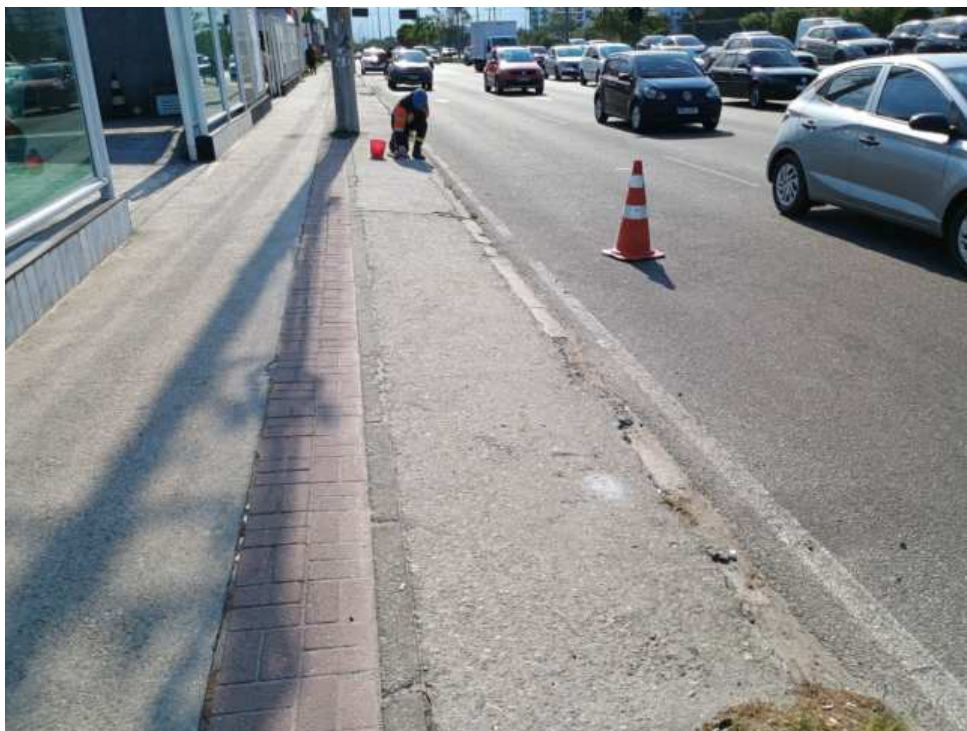
Havia um trecho não identificado com marcos planos.

Havia um trecho não identificado com marcos planos na Avenida das Américas, entre os números 17705 e 17817 (foto 3). O gestor solicitou a correção e enviou, em seguida, a comprovação fotográfica da correção (foto 4).

Foto 3: trecho não identificado com marcos planos.

Foi solicitada a correção de um trecho não identificado com marcos planos, conforme relatado no item 11.

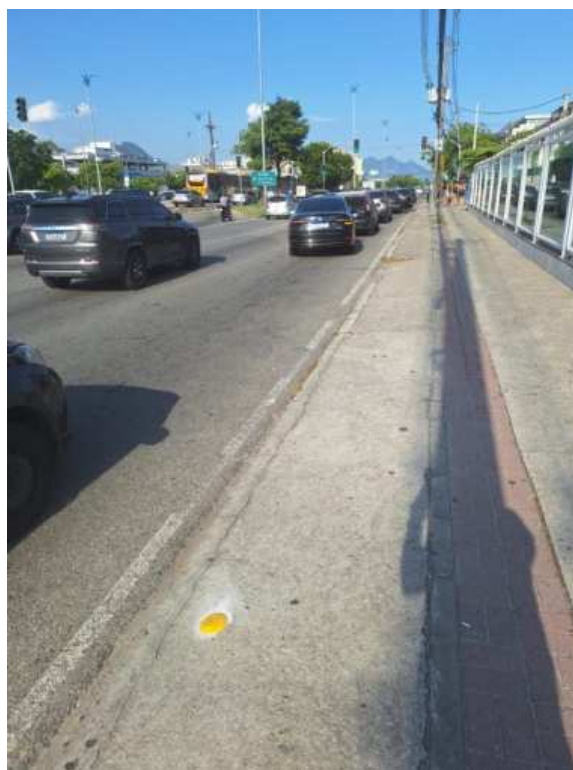
Foto 4: trecho corrigido, após a identificação com marcos planos.

No decorrer da vistoria foram identificadas irregularidades quanto a identificação com marcos planos, as quais foram sanadas e comprovadas pelo gestor, conforme descrito no item 11.
