ANEXO I-B – MAPEAMENTO DE DANOS DOS GRADIS E PORTÕES

| Obra: Restauração de portões e gradis de ferro | | |
| Etapa: Mapeamento de danos | | <div><div></div>OXIDAÇÃO</div> |

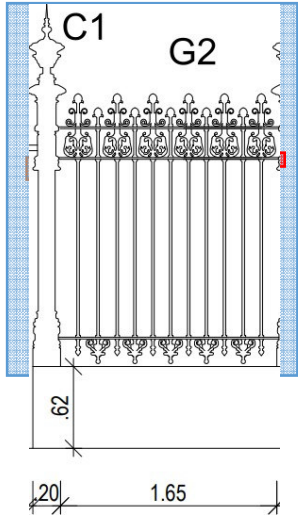
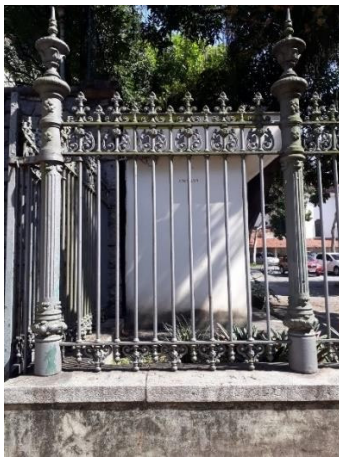
| <div><div>C1 G2</div></div> | | |

| DOBRADIÇAS | N/A | OBS: Avaliar elemento espúrio de fixação |
| FIXAÇÕES | Elemento espúrio | |

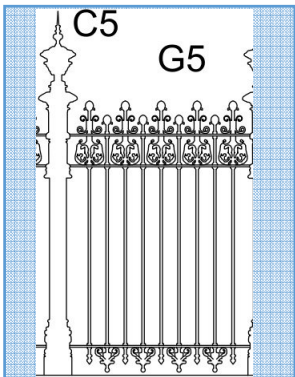
| <div><div><div>C5</div><div>G5</div></div><div><div>20</div><div>1.33</div></div></div> | | | |

| FIXAÇÕES | OK | | |

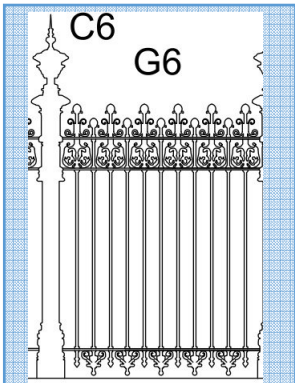
| <div><div><div>C6</div><div>G6</div></div><div><div>20</div><div>1.46</div></div></div> | | | |

| FIXAÇÕES | OK | | |

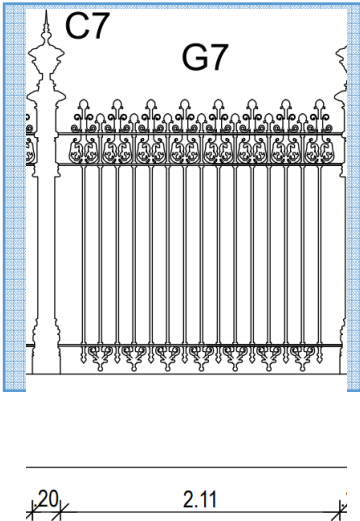
| <div><div><div>C7</div><div>G7</div></div></div> | | | |

| FIXAÇÕES | OK | | |

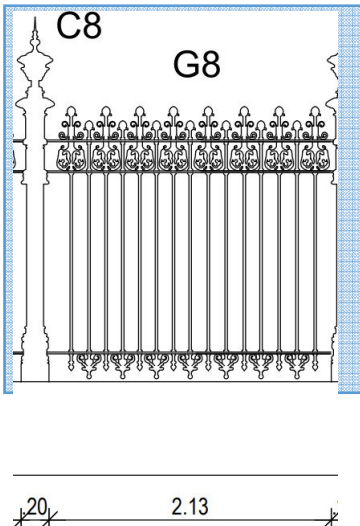
| <div><div><div>C8</div><div>G8</div></div></div> | | | |

| FIXAÇÕES | OK | | |

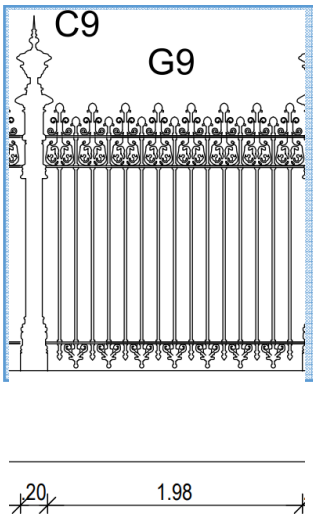
| <div><div><div><div><div>C9</div><div>G9</div></div></div><div><div></div><div></div></div></div><div><div></div><div></div></div></div> <div><div>VISTA</div><div><div>DOBRADIÇAS</div><div>N/A</div></div><div><div>TRINCOS</div><div>N/A</div></div><div><div>FIXAÇÕES</div><div>Barra inferior frouxa</div></div></div> <div><div>IMAGENS</div><div>OBS: O capitel da coluna 9 encontra-se guardado no atelier de restauro.</div></div> | | |

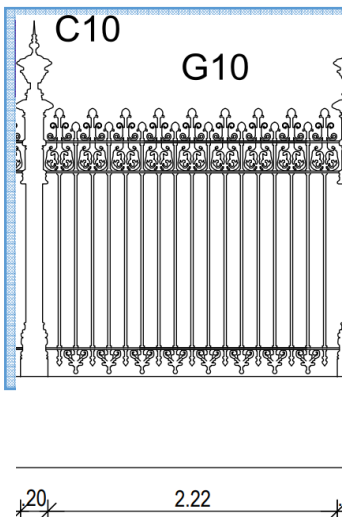
| <div><div><div><div><div>C10</div><div>G10</div></div></div><div><div></div><div></div></div></div><div><div></div><div></div></div></div> <div><div>VISTA</div><div><div>DOBRADIÇAS</div><div>N/A</div></div><div><div>TRINCOS</div><div>N/A</div></div><div><div>FIXAÇÕES</div><div>OK</div></div></div> <div><div>IMAGENS</div><div>OBS:</div></div> | | |

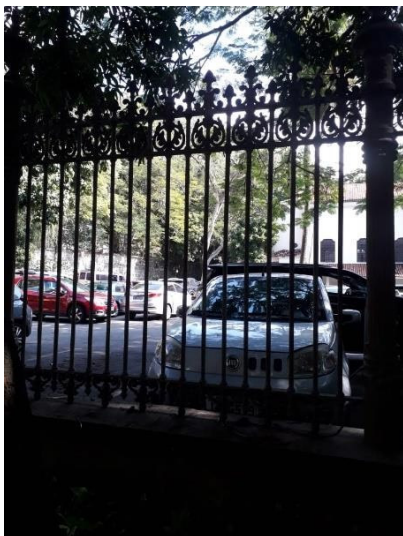
| <div><div><div>C13</div><div>G13</div></div></div> | | | |

| FIXAÇÕES | OK | | |

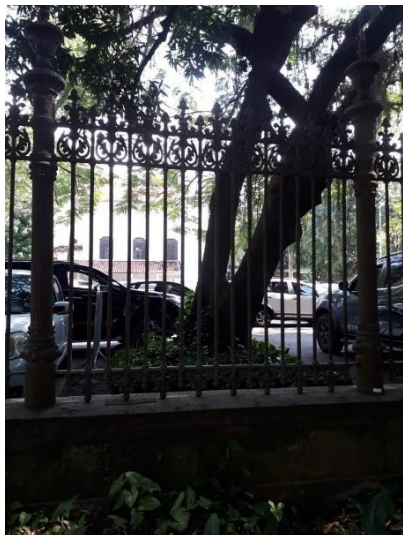
| <div><div><div>C14</div><div>G14</div></div></div> | | | |

| FIXAÇÕES | OK | | |

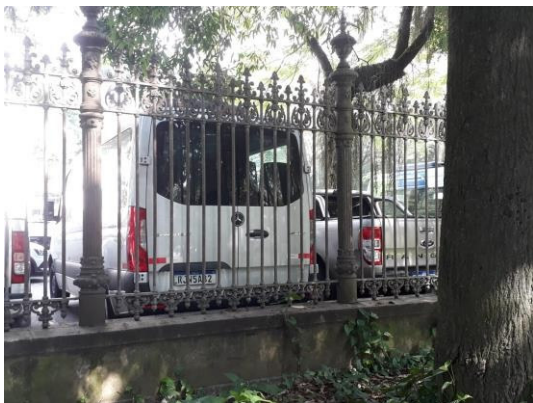
| <div><div><div>C17</div><div>G17</div><div><div>20</div><div>2.15</div></div></div></div> | | | |

| FIXAÇÕES | OK | | |

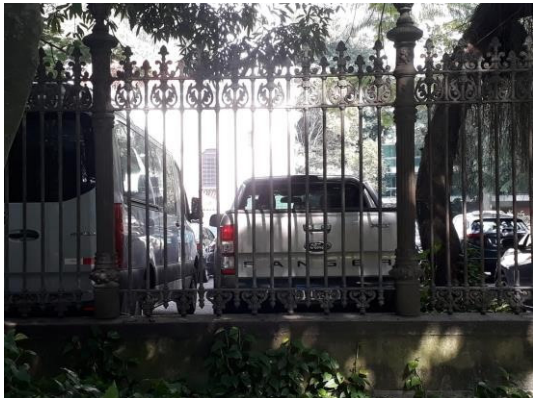
| <div><div><div>C18</div><div>G18</div><div><div>20</div><div>2.15</div></div></div></div> | | | |

| FIXAÇÕES | OK | | |

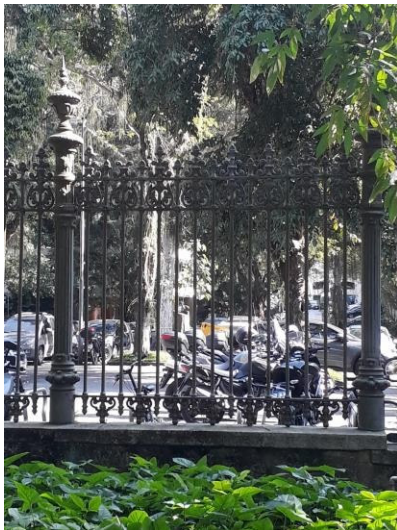
| <div><div><div>C35</div><div>G35</div></div></div> | | <div></div> |

| FIXAÇÕES | OK | |

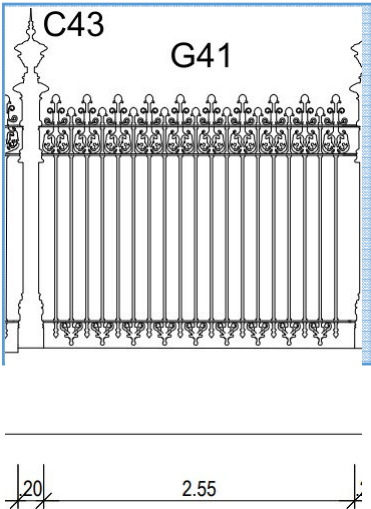
| <div><div><div>C43</div><div>G41</div></div></div> | | | |

| DOBRADIÇAS | N/A | OBS: | |
| TRINCOS | N/A | | |
| FIXAÇÕES | OK | | |

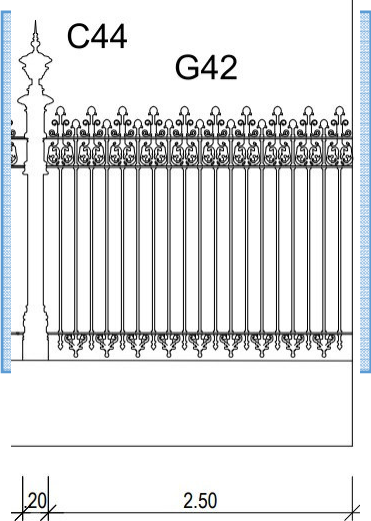
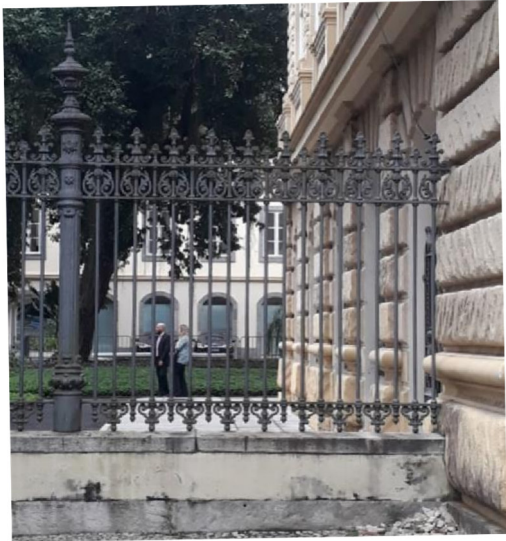
| <div><div><div>C44</div><div>G42</div></div></div> | | | |

| DOBRADIÇAS | N/A | OBS: | |
| TRINCOS | N/A | | |
| FIXAÇÕES | OK | | |

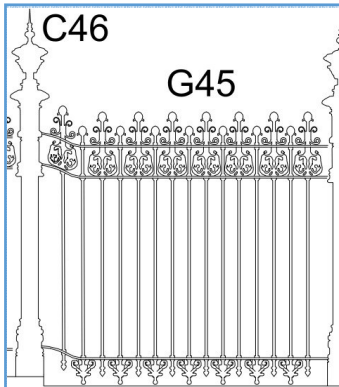
| <div><div><div>C46</div><div>G45</div></div><div><div>20</div><div>2.14</div></div></div> | | <div></div> | |

| DOBRADIÇAS | N/A | OBS: | |
| TRINCOS | N/A | | |
| FIXAÇÕES | OK | | |

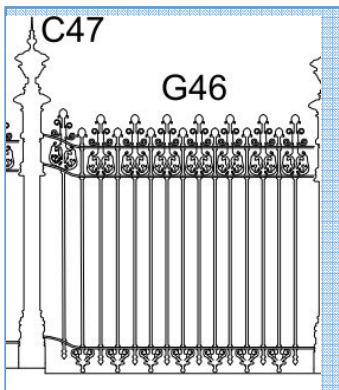
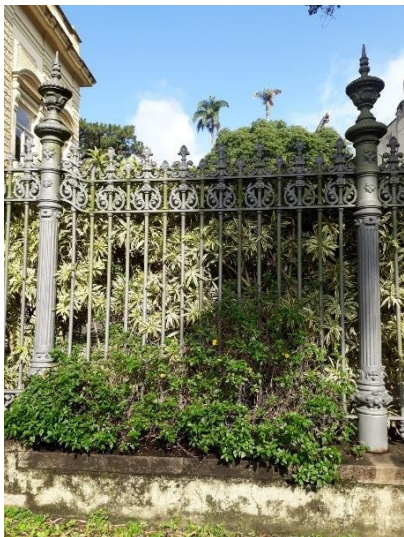
| <div><div><div>C47</div><div>G46</div></div><div><div>20</div><div>2.13</div></div></div> | | <div></div> | |

| DOBRADIÇAS | N/A | OBS: | |

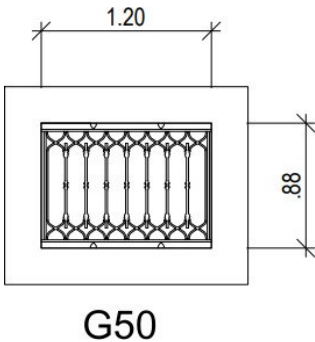
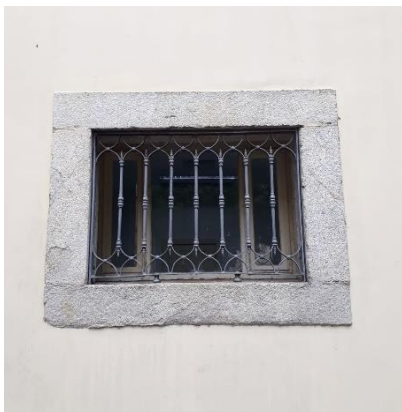
| <p>G50</p> | | | | | |

| DOBRADIÇAS | | N/A | | OBS: | |

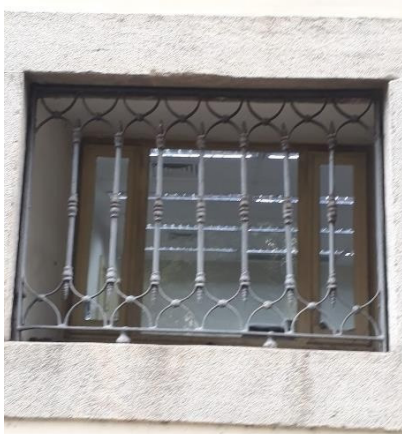
| <div><p style="text-align: center;">G53</p></div> | | | <div></div> | | |

| DOBRADIÇAS | | N/A | OBS: | | |
| TRINCOS | | N/A | | | |
| FIXAÇÕES | | OK | | | |

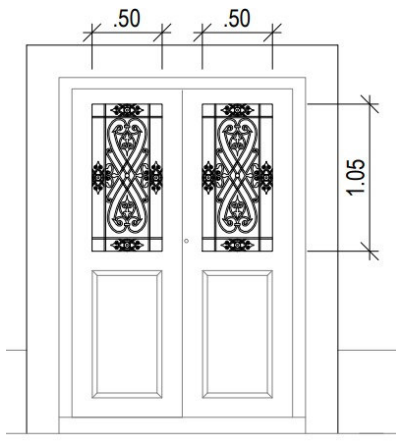
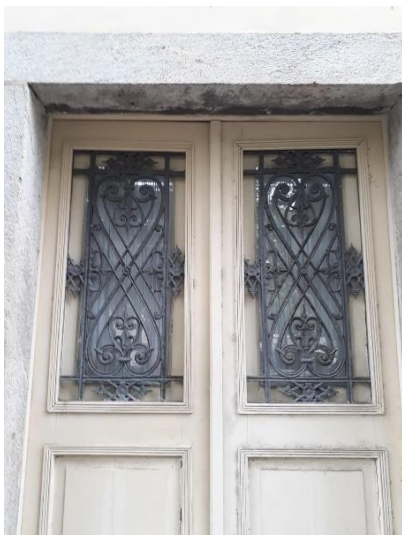
| <div><p style="text-align: center;">G54</p></div> | | | <div></div> | | |

| DOBRADIÇAS | | N/A | OBS: | | |

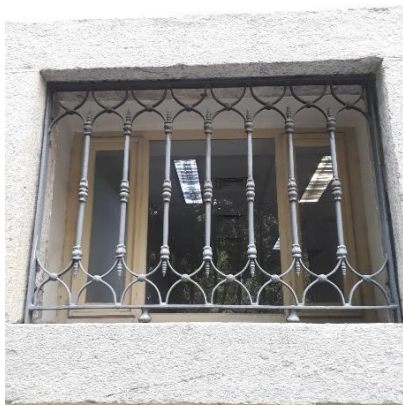
| <div><p>G57</p></div> | | <div></div> |

| DOBRADIÇAS | N/A | OBS: |
| TRINCOS | N/A | |
| FIXAÇÕES | OK | |

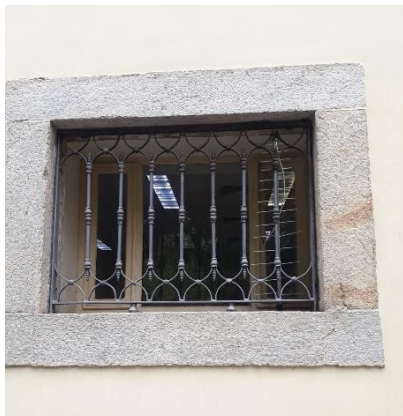
| <div><p>G58</p></div> | | <div></div> |

| DOBRADIÇAS | N/A | OBS: |

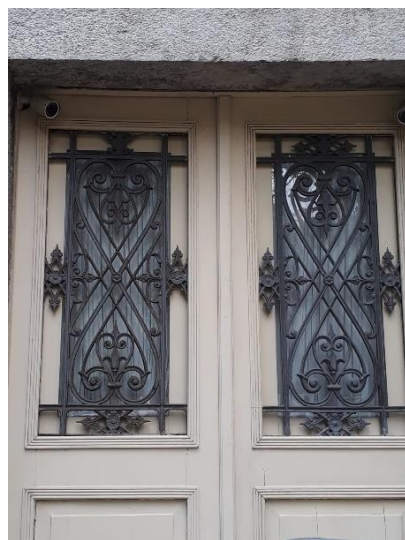
| <div></div> <div>G59</div> | | <div></div> | | | |

| DOBRADIÇAS | N/A | OBS: | | | |
| TRINCOS | N/A | | | | |
| FIXAÇÕES | OK | | | | |

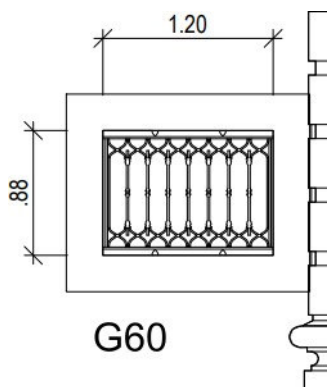
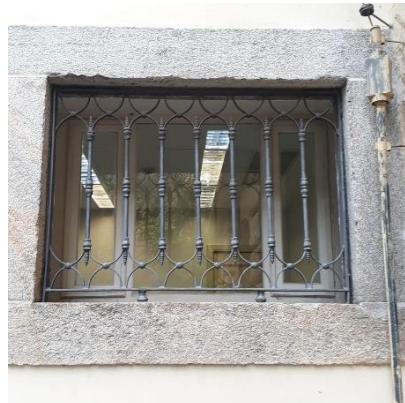
| <div></div> <div>G60</div> | | <div></div> | | | |

| DOBRADIÇAS | N/A | OBS: | | | |

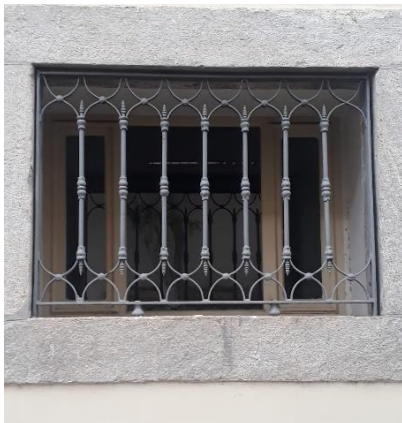
| <div><p style="text-align: center;"><b>G63</b></p></div> | | <div></div> |

| DOBRADIÇAS | N/A | OBS: |
| TRINCOS | N/A | |
| FIXAÇÕES | OK | |

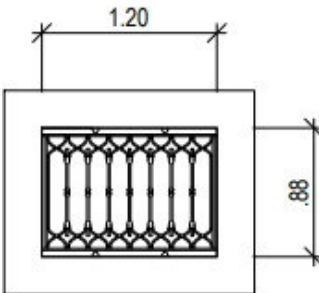
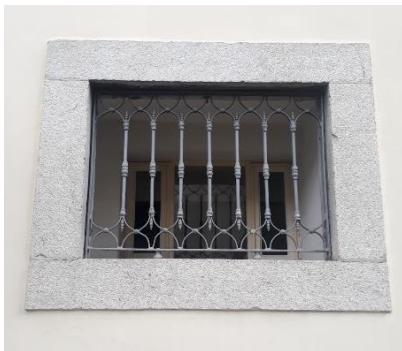
| <div><p style="text-align: center;"><b>G64</b></p></div> | | <div></div> |

| DOBRADIÇAS | N/A | OBS: |

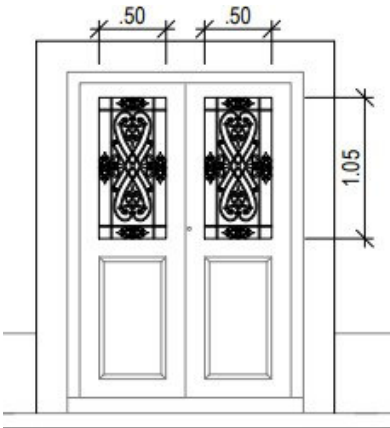
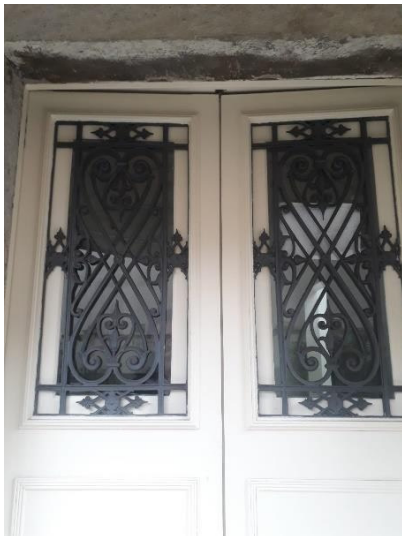
| <div><p style="text-align: center;"><b>G65</b></p></div> | | <div></div> |

| DOBRADIÇAS | N/A | OBS: |
| TRINCOS | N/A | |
| FIXAÇÕES | OK | |

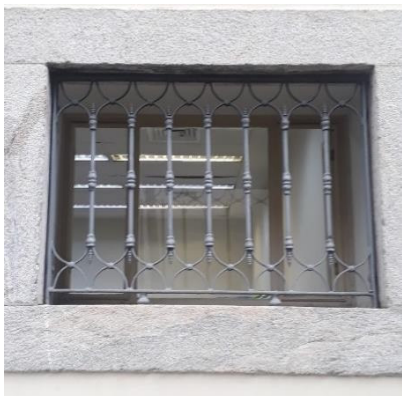
| <div><p style="text-align: center;"><b>G66</b></p></div> | | <div></div> |

| DOBRADIÇAS | N/A | OBS: |

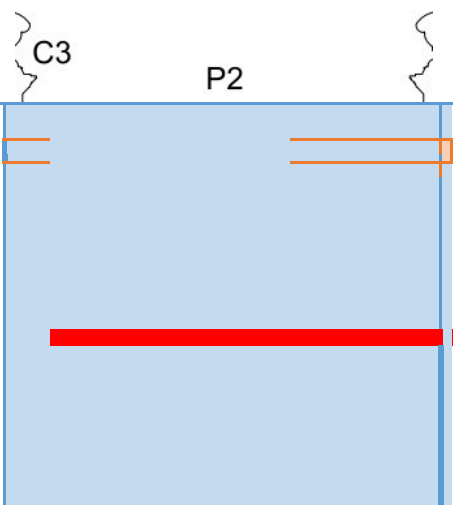
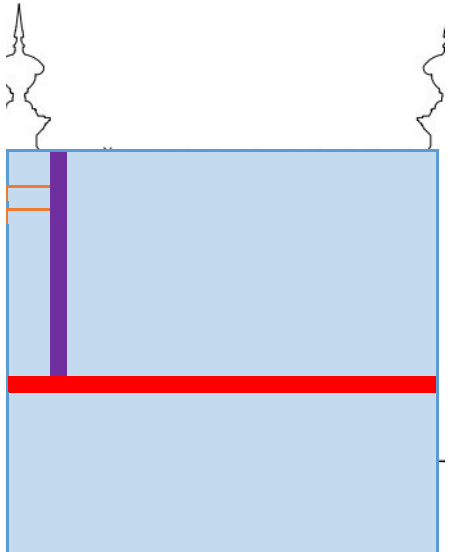
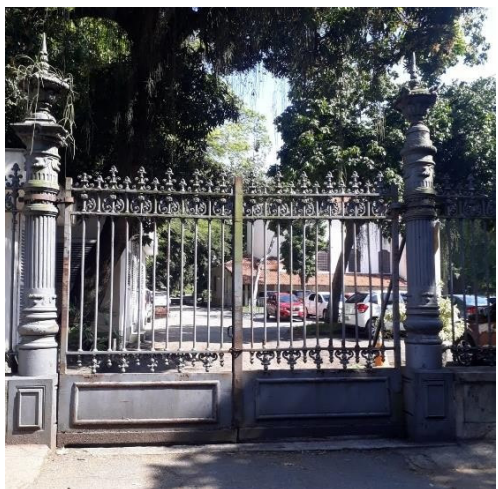
| DOBRADIÇAS | Revisar | OBS: Revisar pivôs, anilhas fora de padrão, estrutura de fixação e escoramento. |
| TRINCOS | Revisar | |

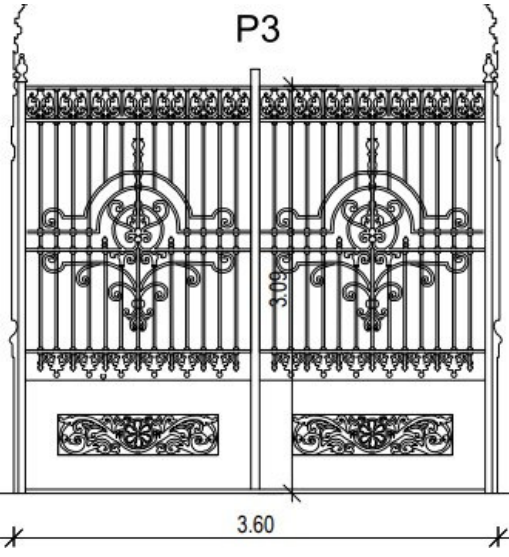
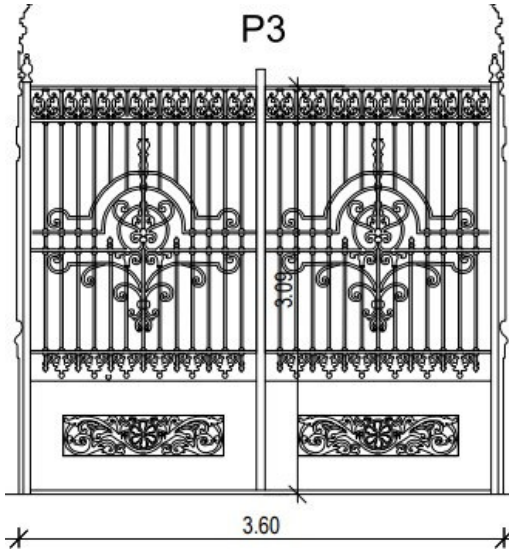
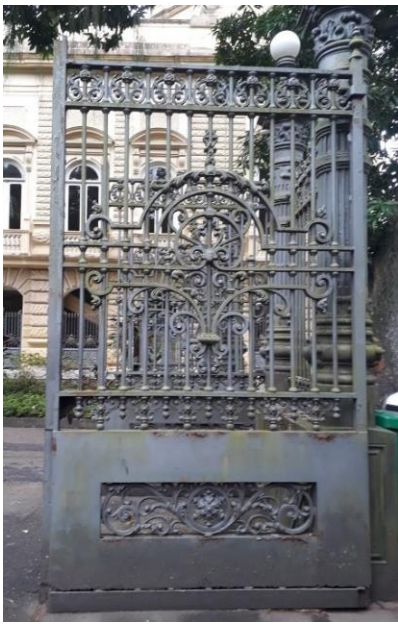
| DOBRADIÇAS | Revisar | OBS: Revisar pivôs, anilhas, estrutura de fixação e escoramento. Prever instalação de rodízios e trilho para suporte na abertura e fechamento das folhas do portão. |
| TRINCOS | Revisar | |

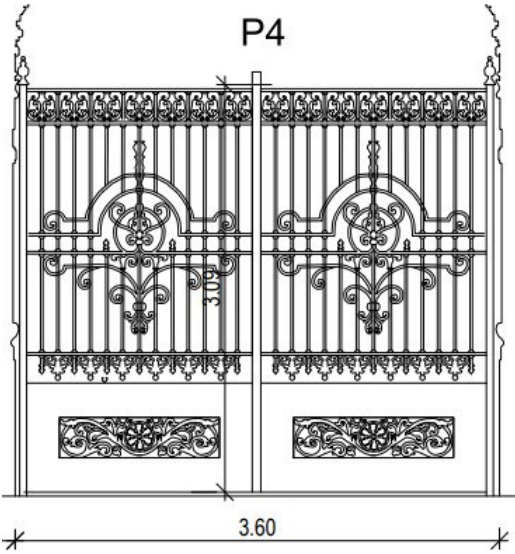
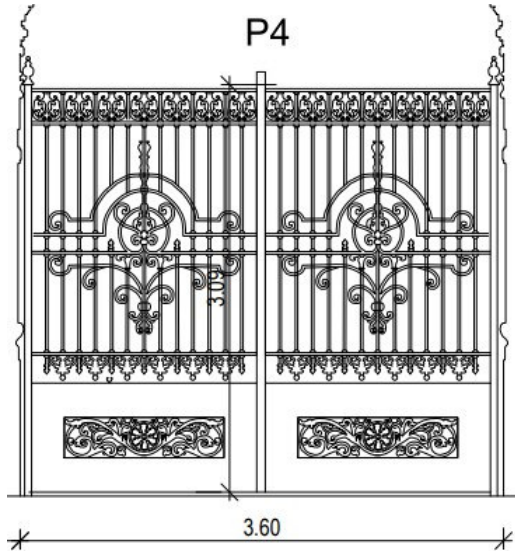
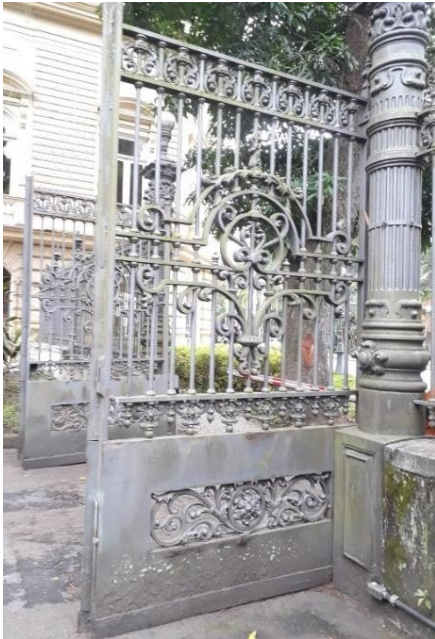
| DOBRADIÇAS | Revisar | OBS: Revisar pivôs, anilhas, estrutura de fixação e escoramento. Prever instalação de rodízios e trilho para suporte na abertura e fechamento das folhas do portão. |
| TRINCOS | Revisar | |

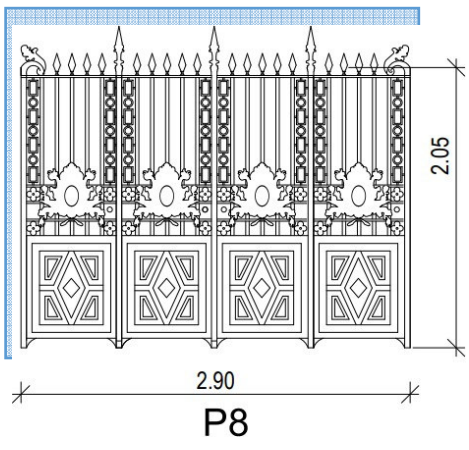
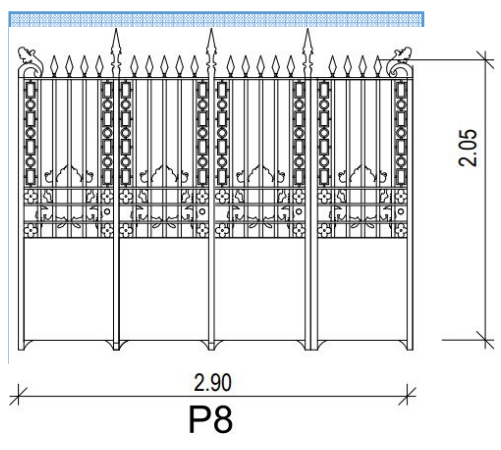
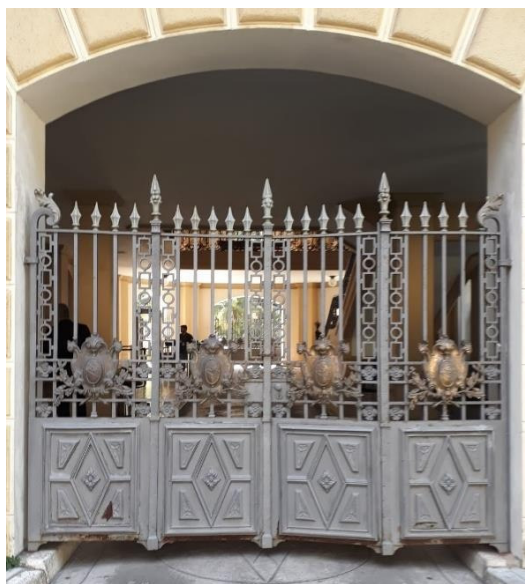
| DOBRADIÇAS | Revisar | OBS: Elementos decorativos em descolamento. |
| TRINCOS | Revisar | |

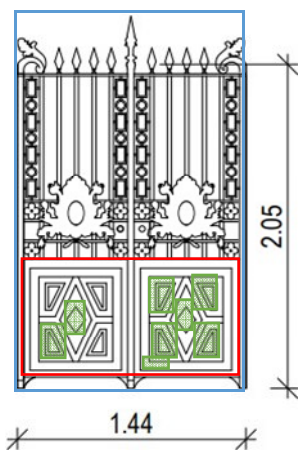
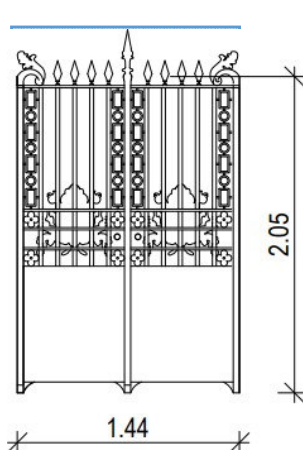
| <p>P10</p> | | <p>P10</p> | |

| DOBRADIÇAS | Revisar | OBS: Elementos decorativos em descolamento. | |
| TRINCOS | Revisar | | |
| FIXAÇÕES | N/A | | |

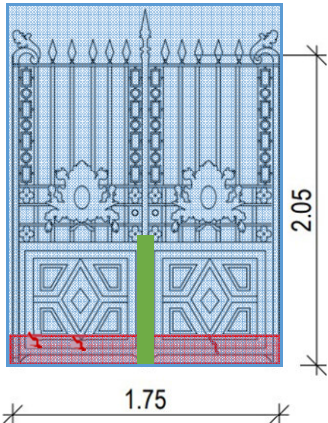
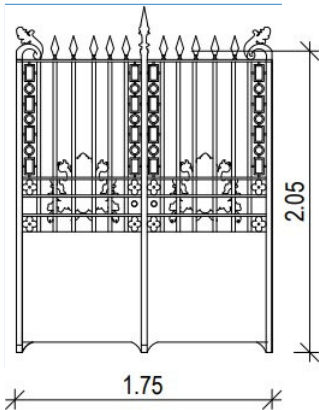
| <p style="text-align: center;"><b>P15</b></p> | | <p style="text-align: center;"><b>P15</b></p> | |

| DOBRADIÇAS | Revisar | OBS: Elementos decorativos em descolamento. | |
| TRINCOS | Revisar | | |
| FIXAÇÕES | N/A | | |

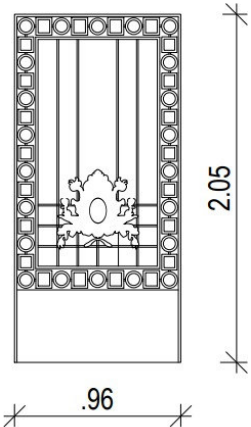
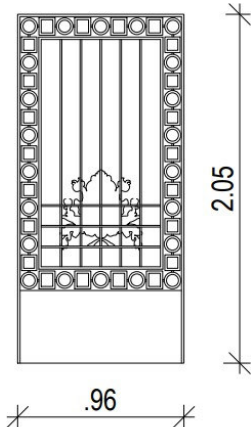
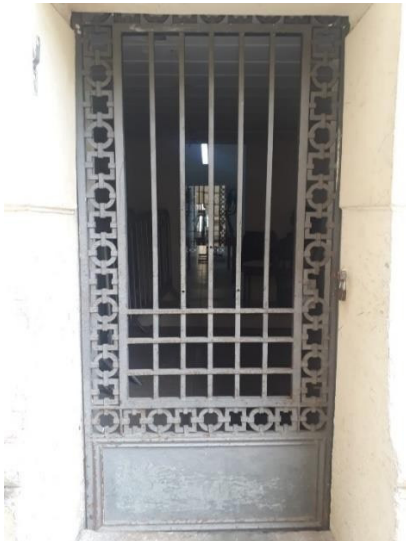
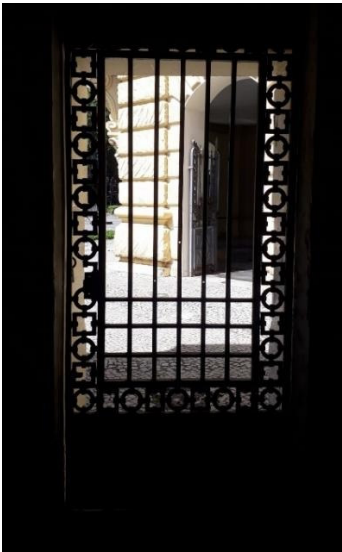
| <p>P20</p> | | <p>P20</p> | |

| DOBRADIÇAS | Revisar | OBS: | |
| TRINCOS | Revisar | | |

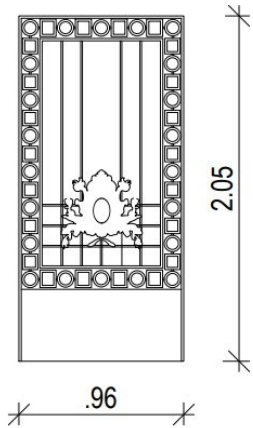
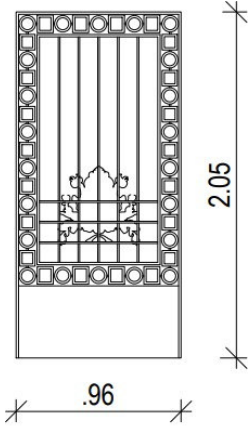
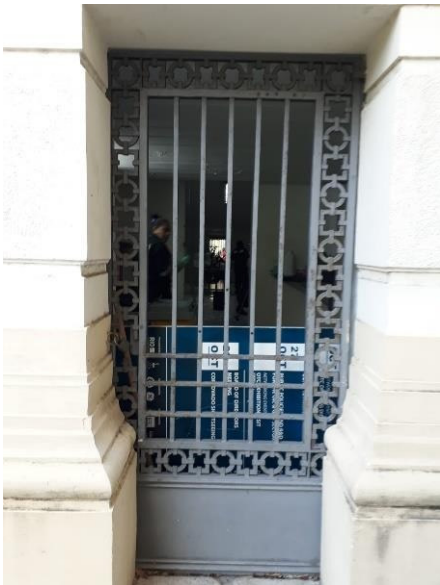
| <p>P21</p> | | <p>P21</p> | |

| DOBRADIÇAS | Revisar | OBS: | |
| TRINCOS | Revisar | | |

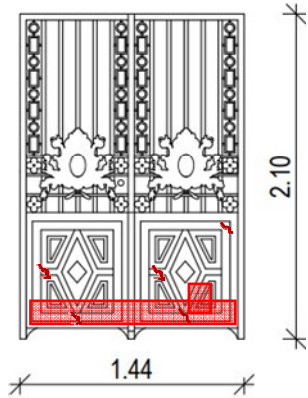
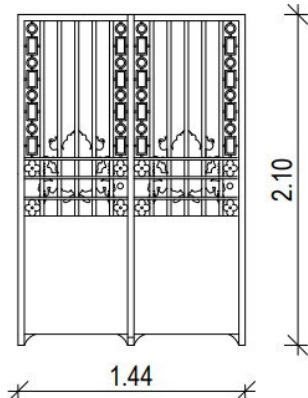
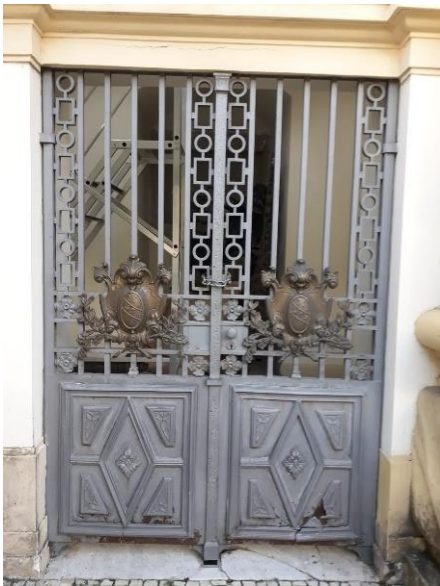
| <p>P22</p> | | <p>P22</p> | |

| DOBRADIÇAS | Revisar | OBS: Elementos decorativos em descolamento. | |
| TRINCOS | Revisar | | |

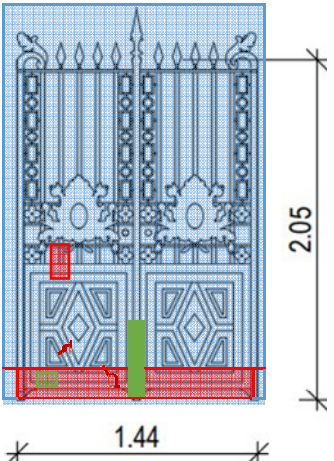
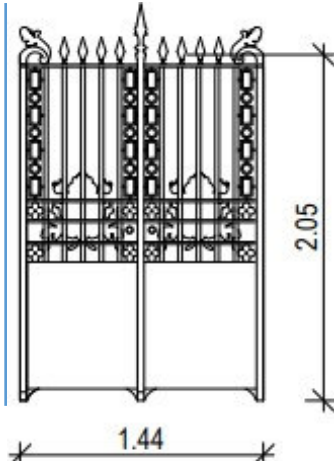
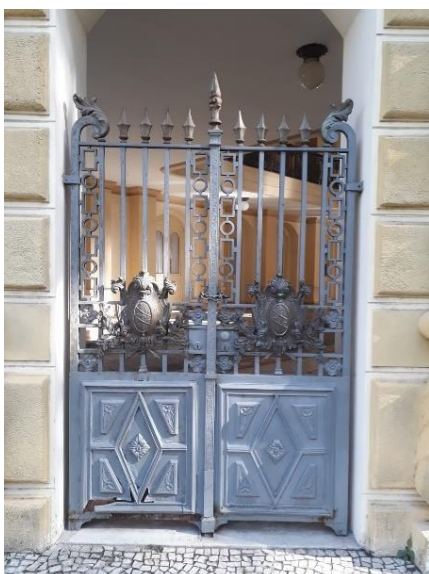
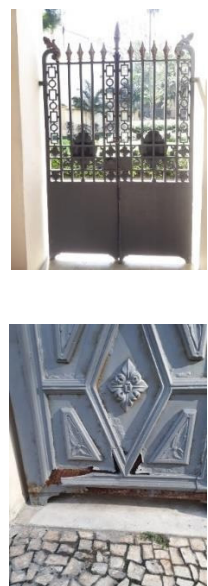
| <br><b>P25</b> | | <br><b>P25</b> | |

| DOBRADIÇAS | Revisar | OBS: Elementos decorativos em descolamento. | |
| TRINCOS | Revisar | | |

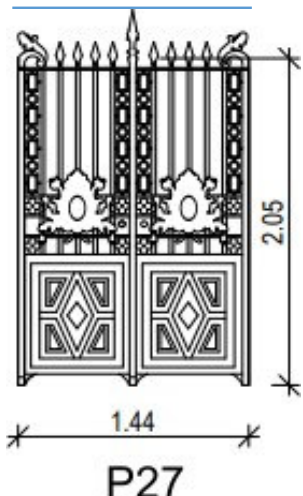
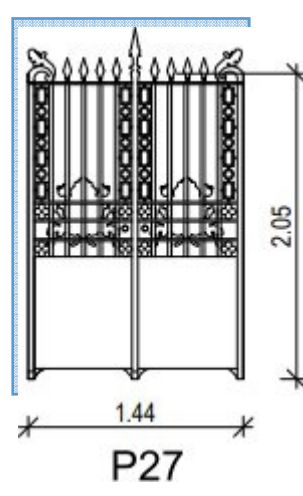
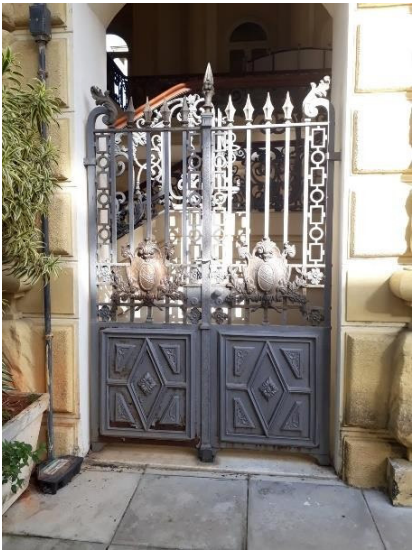
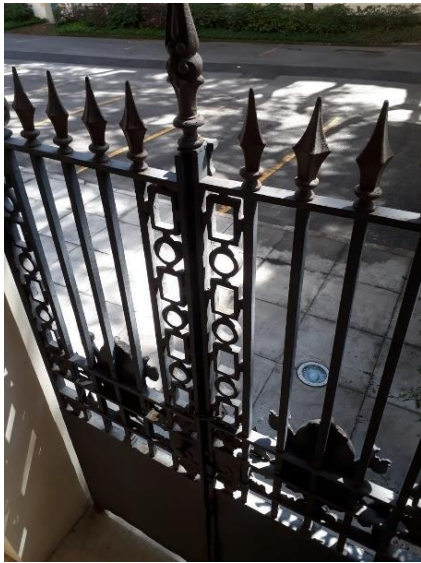
| <p>P27</p> | | <p>P27</p> | |

| DOBRADIÇAS | Revisar | OBS: Elementos decorativos em descolamento. | |
| TRINCOS | Revisar | | |

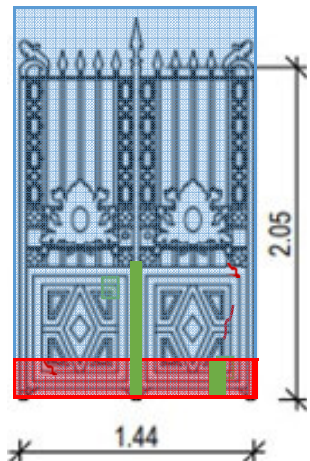
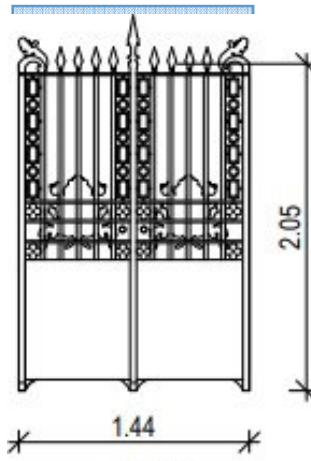
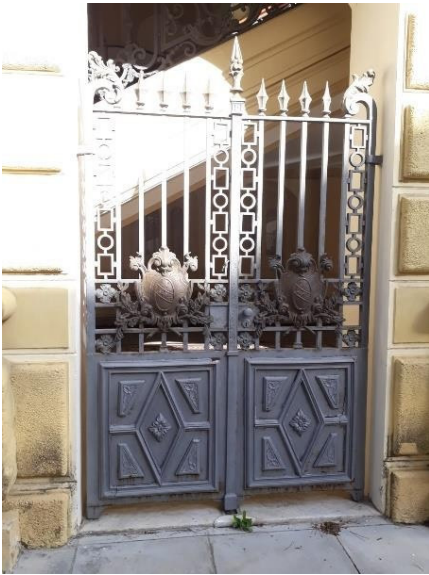
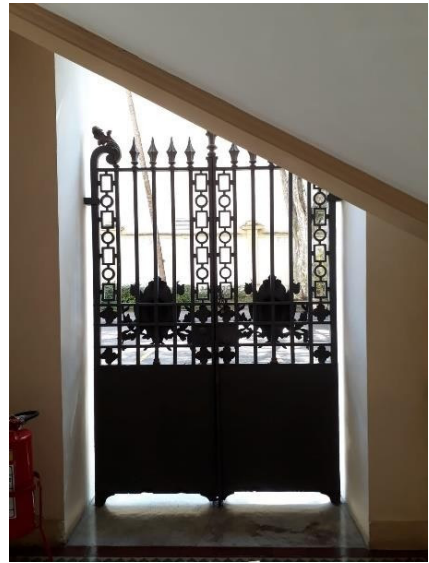
| <p>P28</p> | | <p>P28</p> | |

| DOBRADIÇAS | Revisar | OBS: Elementos decorativos em descolamento. | |
| TRINCOS | Revisar | | |

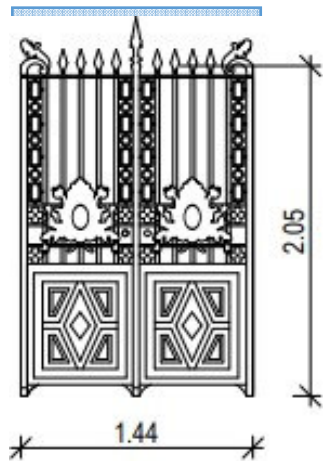
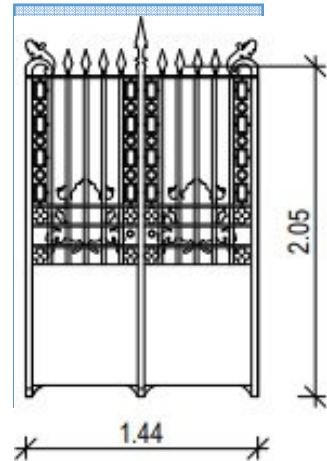
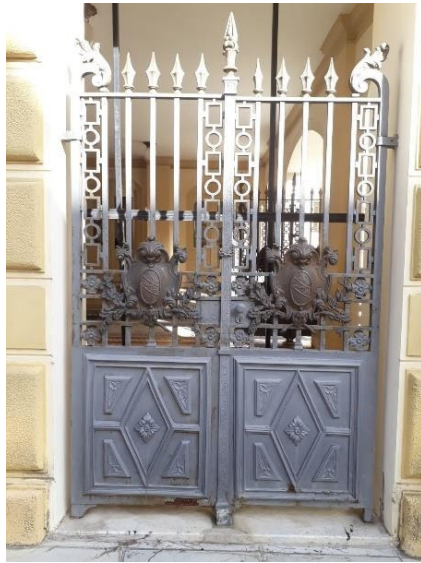
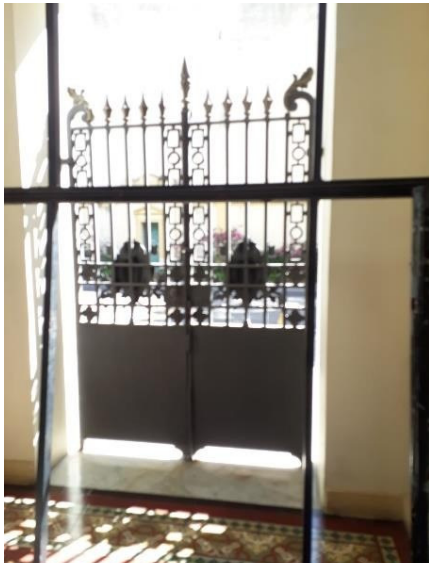
| <p>P31</p> | | <p>P31</p> |

| DOBRADIÇAS | Revisar | OBS: Elementos decorativos em descolamento. |
| TRINCOS | Revisar | |

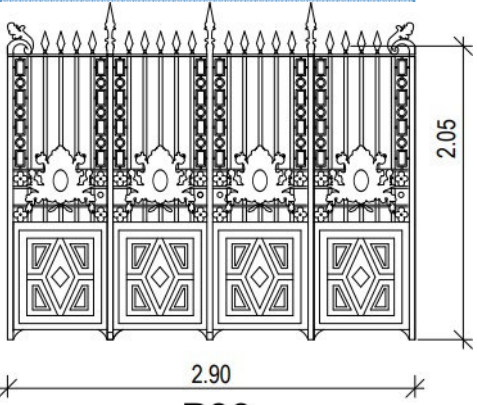
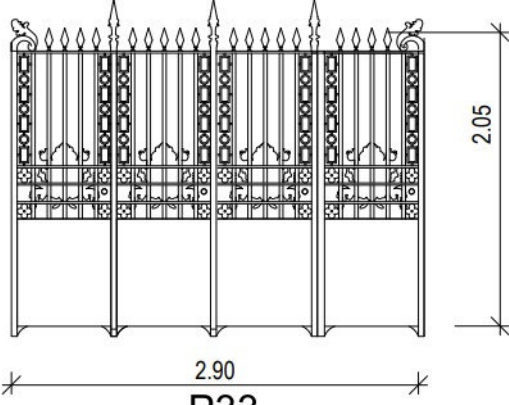
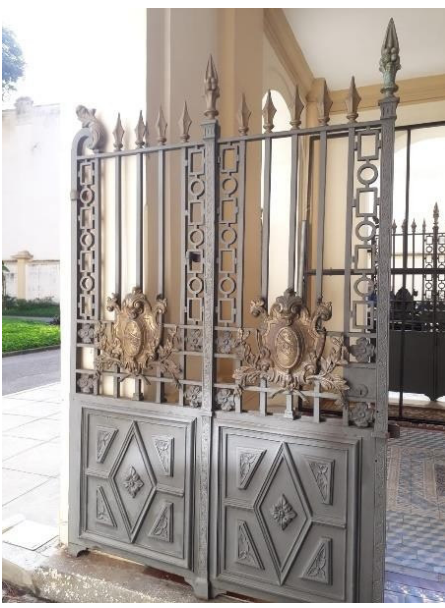
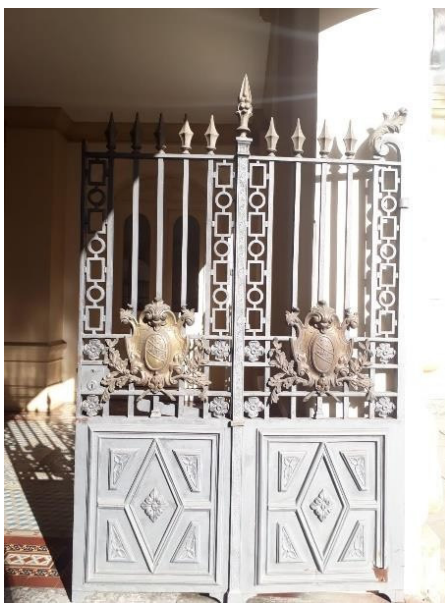
| <p style="text-align: center;"><b>P33</b></p> | | <p style="text-align: center;"><b>P33</b></p> | |

| DOBRADIÇAS | Revisar | OBS: Elementos decorativos em descolamento. | |
| TRINCOS | Revisar | | |

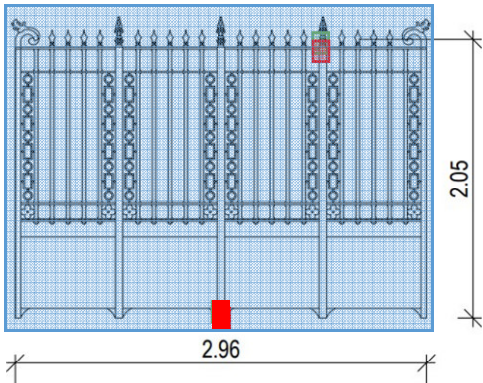
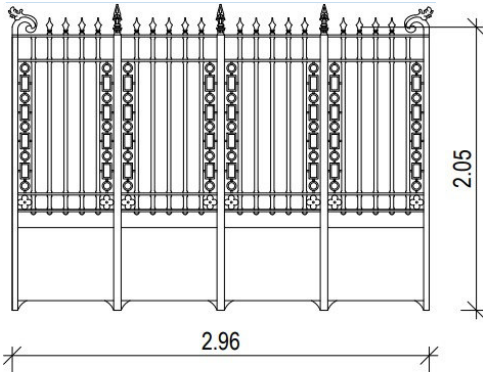
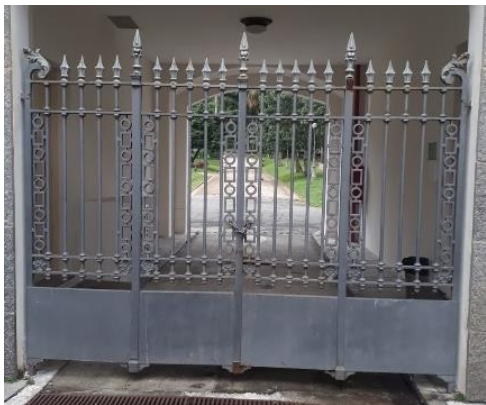
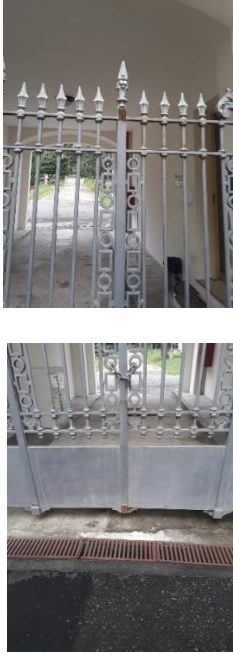
| <p style="text-align: center;"><b>P36</b></p> | | <p style="text-align: center;"><b>P36</b></p> | |

| DOBRADIÇAS | Revisar | OBS: | |
| TRINCOS | Revisar | | |
