| DOCUMENTO: | <b>Laudo Emergencial</b> | DATA.:<br><b>15/12/2022</b> | PÁG.:<br><b>1 / 3</b> |
| TÍTULO: | Avaliação de Risco Geológico no Dique de Santa Barbara | MUNICÍPIO: | Cardoso Moreira |

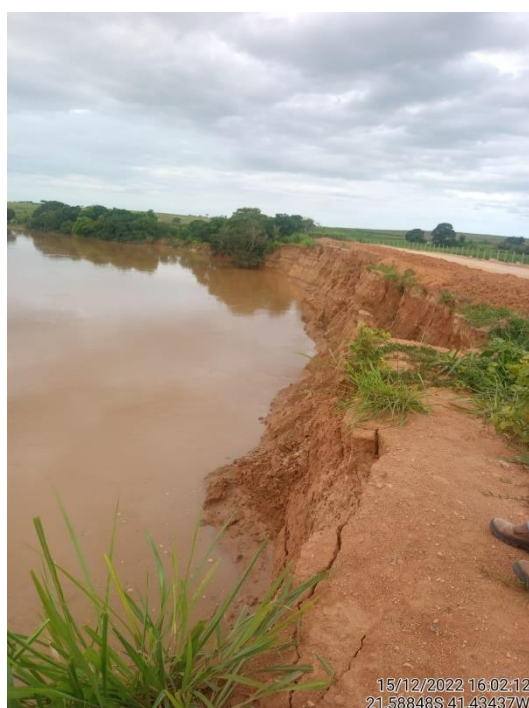
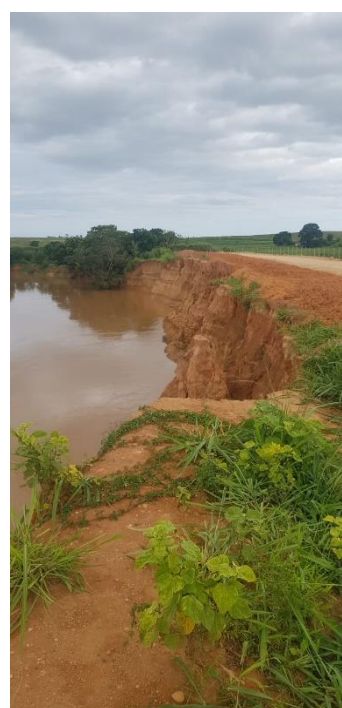
Foram observadas no local feições de erosão progressiva da margem do dique no momento da vistoria (Figuras 2 e 3). De acordo com funcionários da Secretaria de Obras e Infraestrutura da Prefeitura do município solicitante, havia uma estrada de terra de acesso ao local que foi destruída pelo avanço do processo erosivo, tendo sido aberta outra via de acesso paralela ao local como medida paliativa (Figura 4), que já se encontra em risco pelo avanço da erosão.

Figuras 2 e 3 – Margem do Dique de Santa Barbara com avanço do processo erosivo.

Em função da localização ser em uma estrutura de barragem, tanto a montante, quanto a jusante, o DRM-RJ afirma que a competência é devida ao Instituto Estadual do Meio Ambiente - INEA, já que ao DRM-RJ compete as delimitações de Riscos geológicos envolvendo residências.

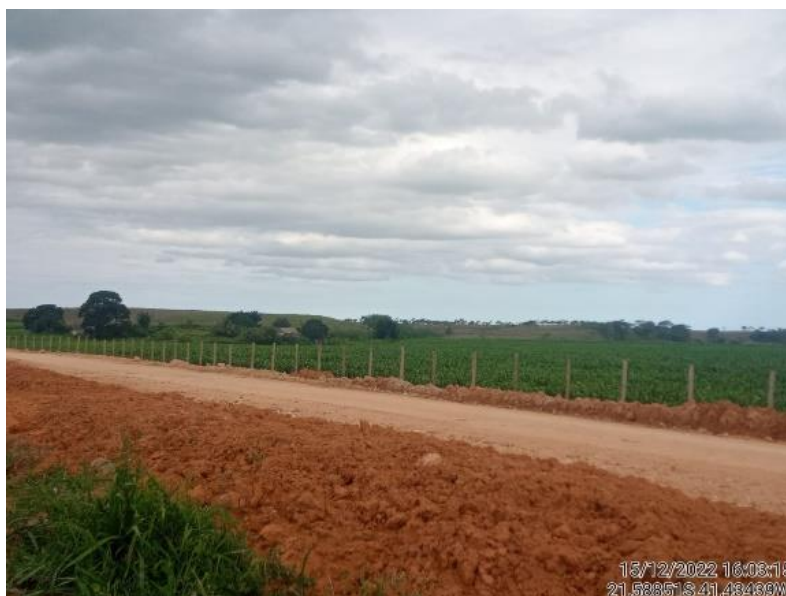
Figura 4 – Estrada de terra aberta como medida paliativa.
