**PARECER TÉCNICO EM MACAÉ - RJ**

**DEZEMBRO DE 2022**

Rua Vereador Adilson Figueira da Silva - Miramar

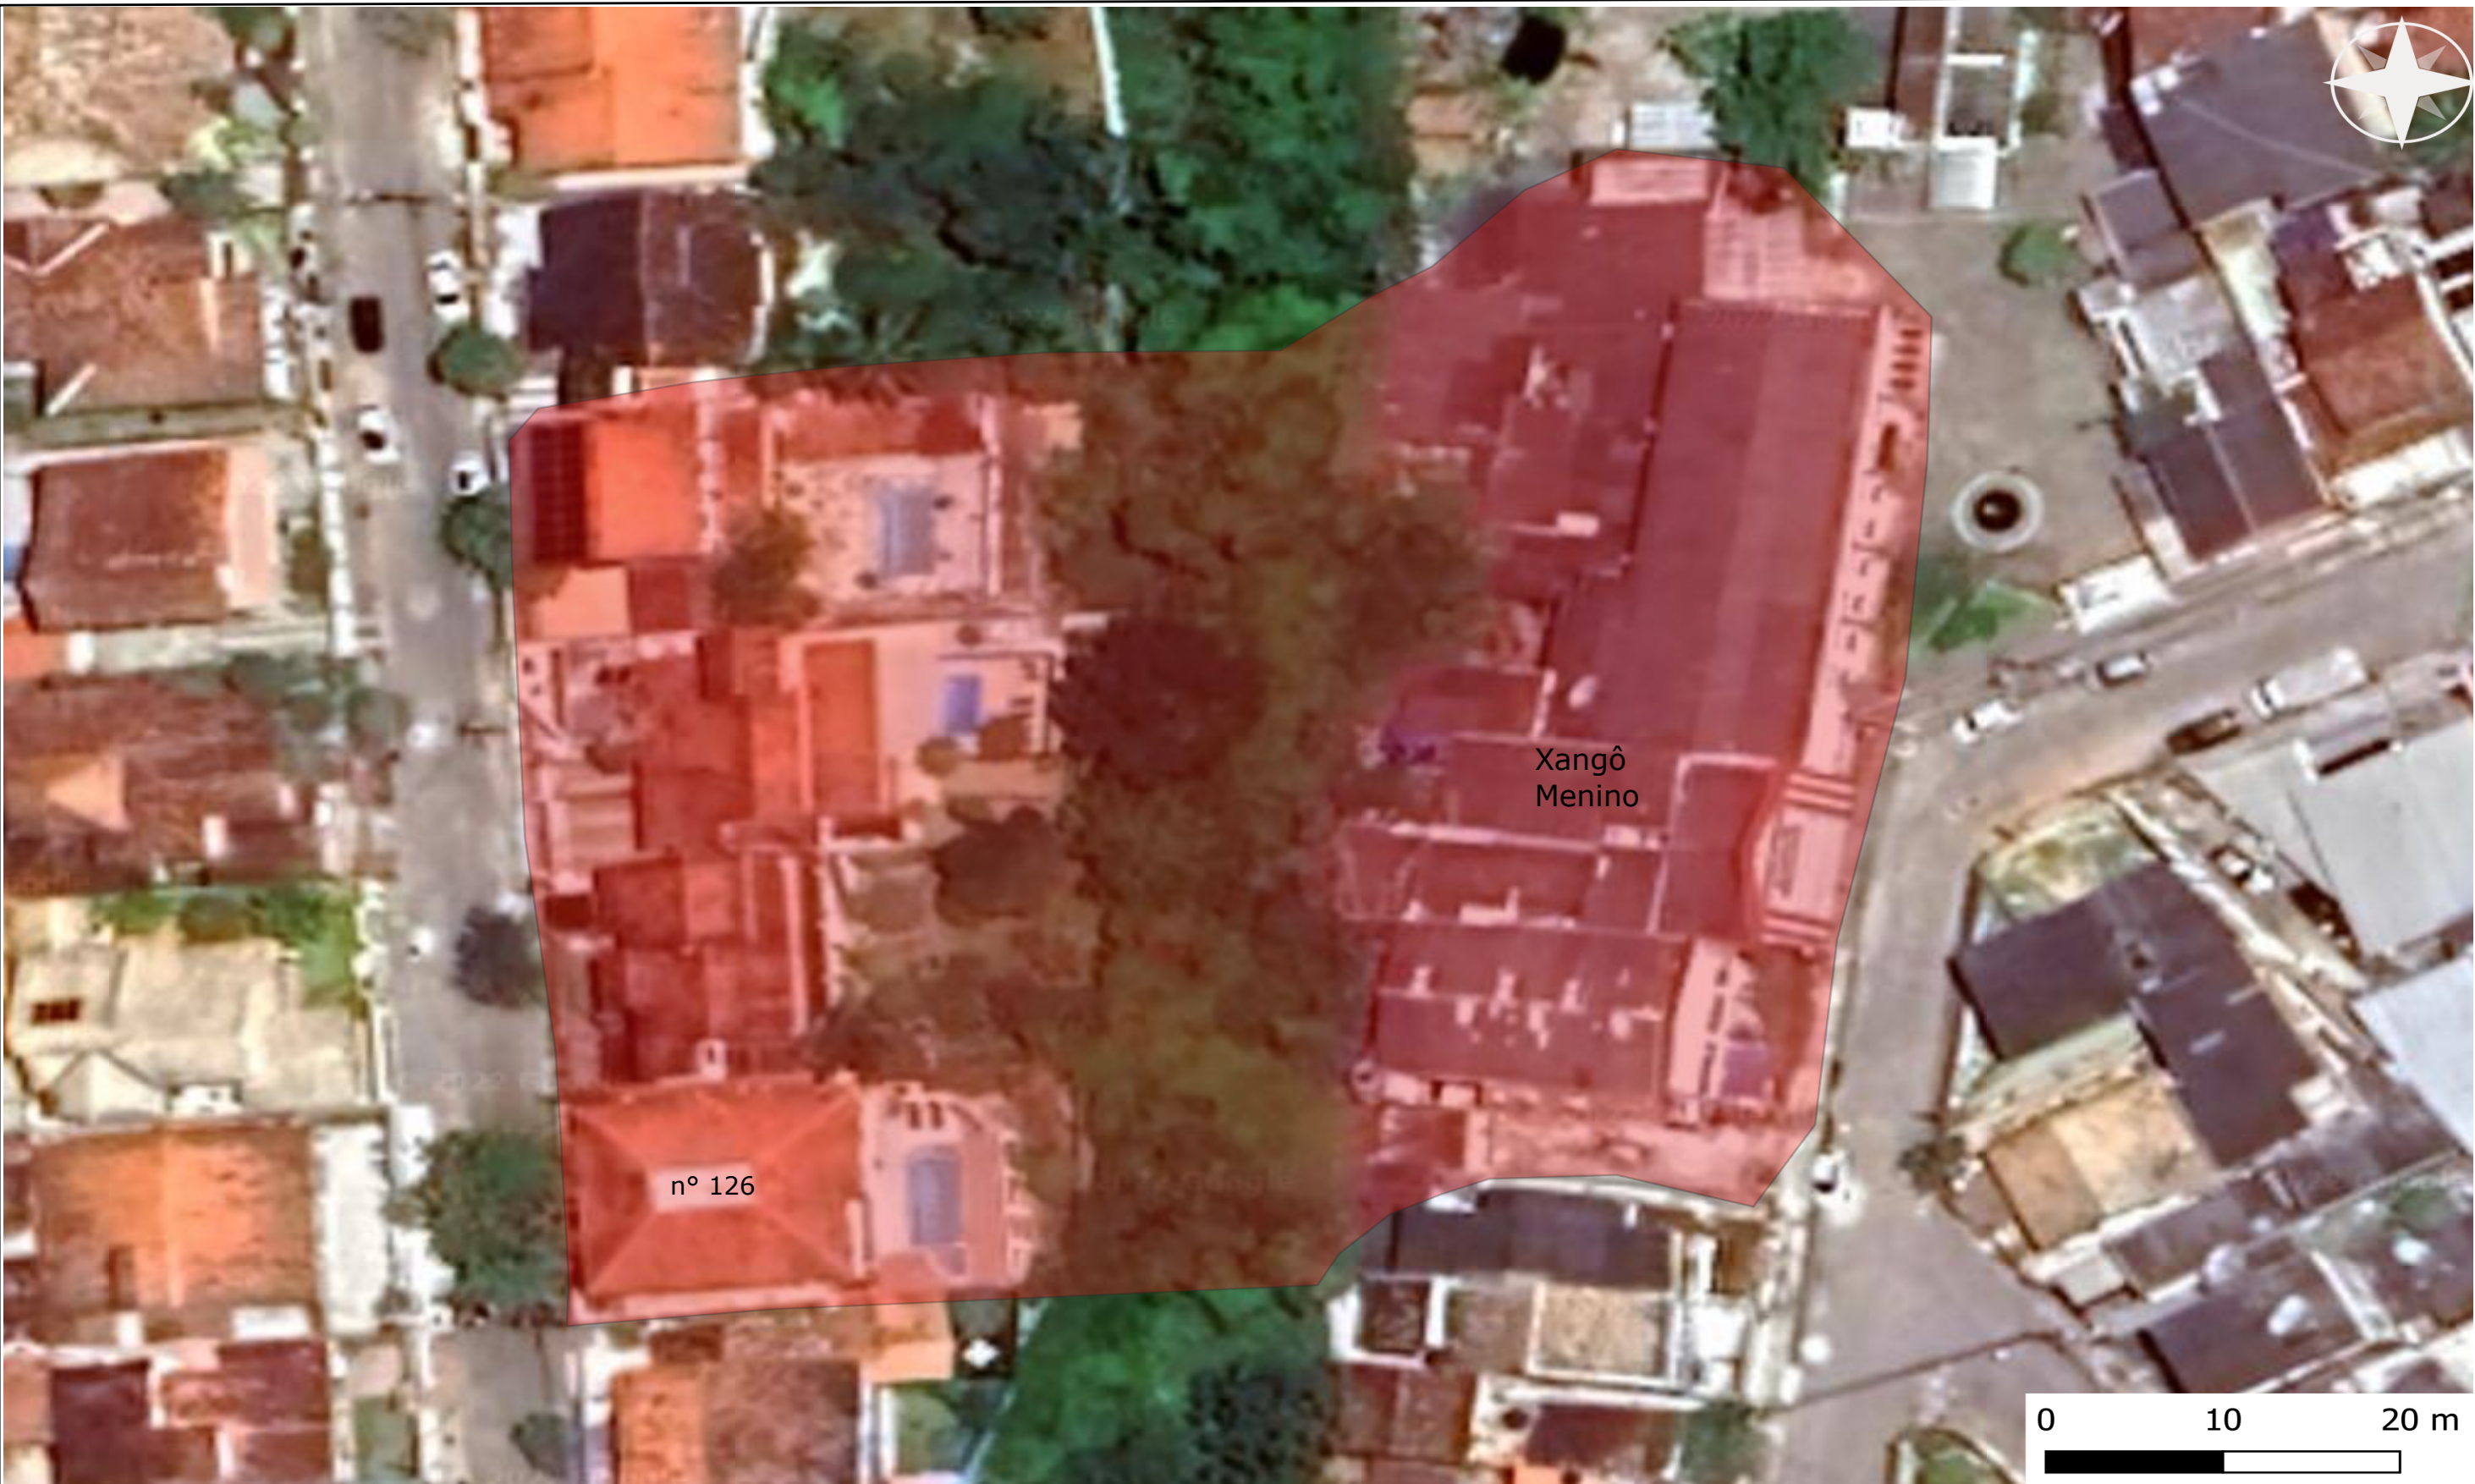
O DRM-RJ realizou, no dia 27/12/22, em conjunto com técnicos da própria Defesa Civil e a Secretária de Infraestrutura de Macaé, uma vistoria técnica na Rua Vereador Adilson Figueira da Silva no bairro Miramar, município de Macaé. A vistoria teve como objetivo avaliar o risco atual relacionado a deslizamentos na localidade. Ocorrência de deslizamento planar de solo residual maduro nos fundos da Casa Xangô Menino (A). Durante a vistoria técnica acompanhada de profissionais da Secretaria de Infraestrutura, foi possível verificar a cicatriz de deslizamento que atingiu o muro dos fundos da propriedade, danificando-o totalmente. De acordo com o diretor da Casa, este muro, dito de contenção, será reconstruído e outro será providenciado a montante do deslizamento. A propriedade possui alguns de seus pilares baseados em um afloramento rochoso (B) situado a jusante da encosta. A montante e próximas da crista, há pelo menos quatro residências, três delas com piscinas. Desta forma, a vistoria também esteve na Rua Alvaro Francisco Pinheiro, nº 126 para identificar eventuais patologias estruturais e sinais de instabilidade geológica. Nos fundos do nº 126 foi possível verificar trincas no muro que delimita a propriedade assim como na fundação do deck da piscina (C). A secretaria de Infraestrutura recomendou o esvaziamento imediato da piscina como medida preventiva de novos deslizamentos. Optou-se em traçar um Polígono de Risco Remanescente, seguindo a metodologia de classificação de risco a escorregamentos utilizada pelo DRM-RJ recomendando a fiscalização do local, de tal maneira que se verifique a deflagração de novos movimentos de massa da vertente posto que o processo encontra-se ativo, especialmente com a proximidade de períodos de chuva intensa, . Como ação paliativa, recomenda-se o esvaziamento das outras piscinas a montante da vertente da Casa Xangô Menino.
