| DOCUMENTO: | <b>Parecer Técnico</b> | DATA.:<br>27/12/2022 | PÁG.:<br>1 / 3 |
| TÍTULO: | Avaliação de Risco de Deslizamento em Macaé | MUNICÍPIO: | Macaé |

O DRM-RJ realizou, no dia 27/12/22, em conjunto com técnicos da própria Defesa Civil e a Secretária de Infraestrutura de Macaé, uma vistoria técnica na Rodovia Amaral Peixoto (RJ-106), município de Macaé.

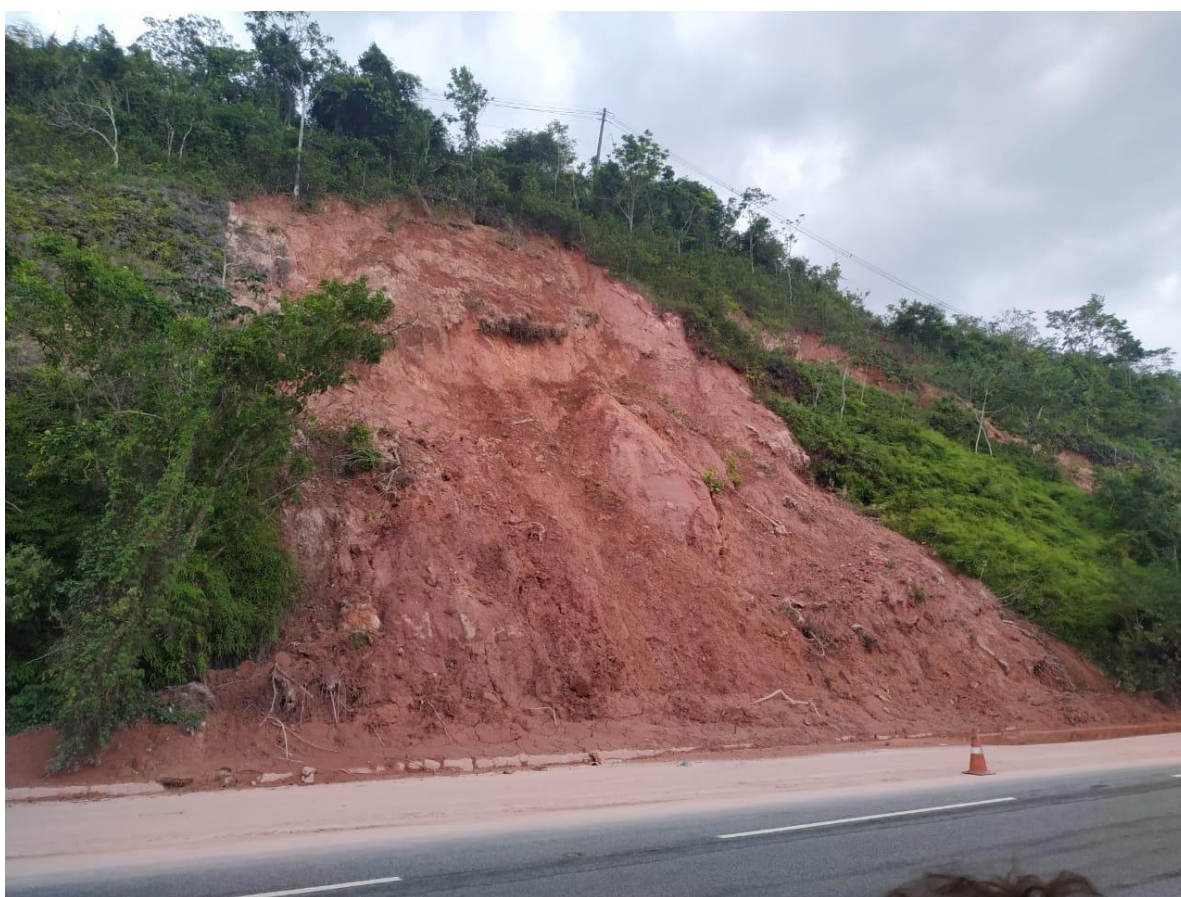
O presente relatório, portanto, esclarece que na referida localidade as feições de risco geológico e as evidências de movimentação não possuem potencial para atingir imóveis, podendo apenas danificar a via ou atingir bens materiais próximos à encosta (Figura 1).

*Figura 1: Encosta na Rodovia Amaral Peixoto com interdição parcial da via.*

Em função da localização do cenário geotécnico apresentado não acarretar risco para Edificações com moradores, o DRM-RJ esclarece que a competência com fins de mitigação é atribuída ao DER-RJ, já que ao DRM-RJ compete às delimitações de Riscos geológicos envolvendo perdas materiais à residências.

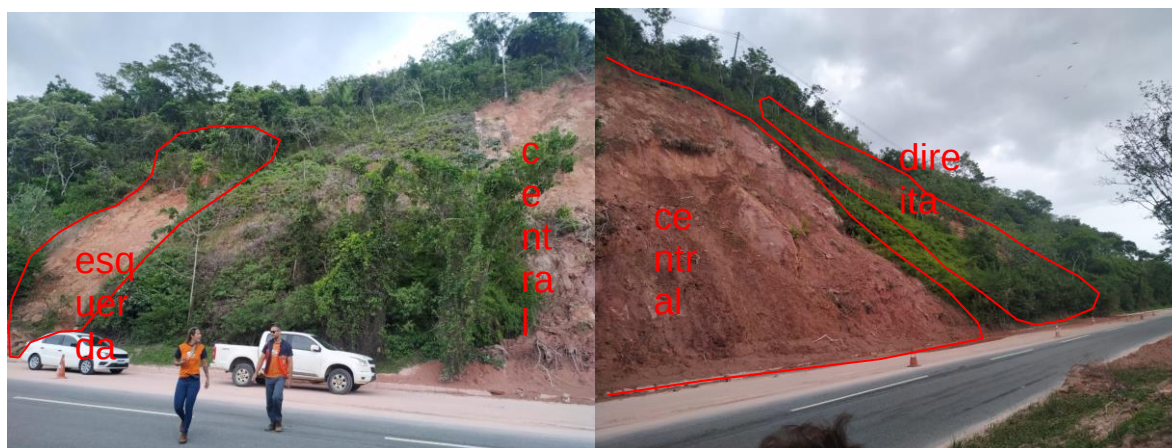
As feições de risco geológico observadas no momento dessa vistoria referem-se ao talude que margeia a rodovia composto por solo bastante intemperizado, maduro e de alto teor argiloso com vegetação de médio a grande porte nas paredes e no topo do talude. A vertente possui altura aproximada de 15m com inclinações variando entre 54° e 75°.

Foram deflagrados 3 deslizamentos entre a data de 29 de novembro até a da presente vistoria. O primeiro e maior deles, ocorreu na parte central da vertente analisada com mobilização de solo residual maduro e de vegetação, com atingimento da rodovia em questão até a outra margem desta.

direita (figura 3) e à esquerda (figura 4), posteriormente, ocorreram deslizamentos de menor porte, mobilizando material alterado e vegetação, apresentando no momento da vistoria, trincas no terreno e árvores inclinadas na direção da cicatriz do escorregamento, o que representa que o processo encontra-se ativo.

Figuras 3 e 4: Deslizamentos deflagrados na vertente que margeia a Rodovia Amaral Peixoto.
