| DOCUMENTO: | <b>Parecer Técnico</b> | DATA.:<br>27/12/2022 | PÁG.:<br>1 / 6 |
| TÍTULO: | Avaliação de Risco de Deslizamento em Macaé | MUNICÍPIO: | Macaé |

O DRM-RJ realizou, no dia 27/12/22, em conjunto com técnicos da própria Defesa Civil do município, uma vistoria técnica em três localidades de Macaé, a saber: Serra da Cruz, Pedra Grande e o último, entre a Pousada São Pedro e a Estrada da Boa Sorte.

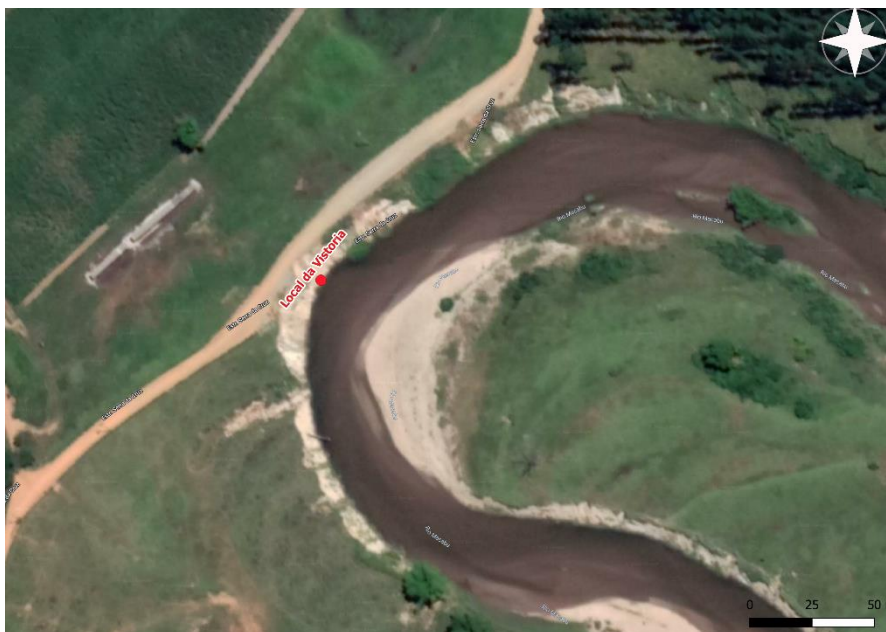
*Figura 1: Localização da Estrada Serra da Cruz.*

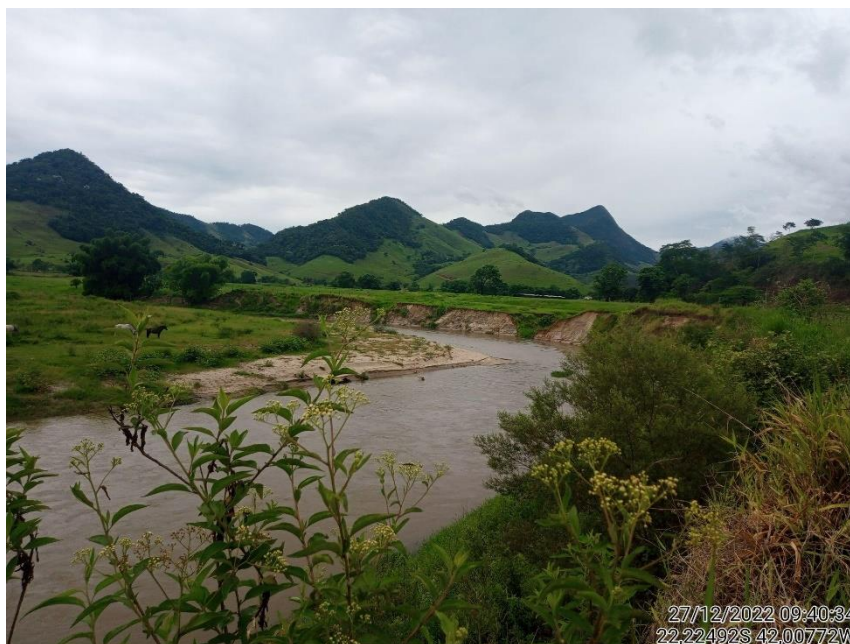
Foram observadas no local feições de erosão progressiva da margem do rio no momento da vistoria como é possível verificar na figura 1. De acordo com funcionários da Defesa Civil, a estrada de terra de acesso ao local foi deslocada alguns metros mais distante da margem que vem sendo destruída pelo avanço do processo erosivo, contudo, já se encontra em risco pelo avanço da erosão (Figura 2).

*Figura 2: Processo erosivo na margem do rio em progresso.*

A via sob risco de destruição pela erosão da margem é de importância para acesso por ser a única de acesso à comunidade local de Serra da Cruz, onde passam veículos pesados, como caminhões e ônibus escolares.

Em conclusão, no ponto 1 na Serra da Cruz, em função da localização se dar em um trecho sem a presença de Edificações, tanto a montante, quanto a jusante, o DRM-RJ esclarece que, a competência é devida ao Inea, já que ao DRM-RJ compete as delimitações de Riscos geológicos envolvendo residências.

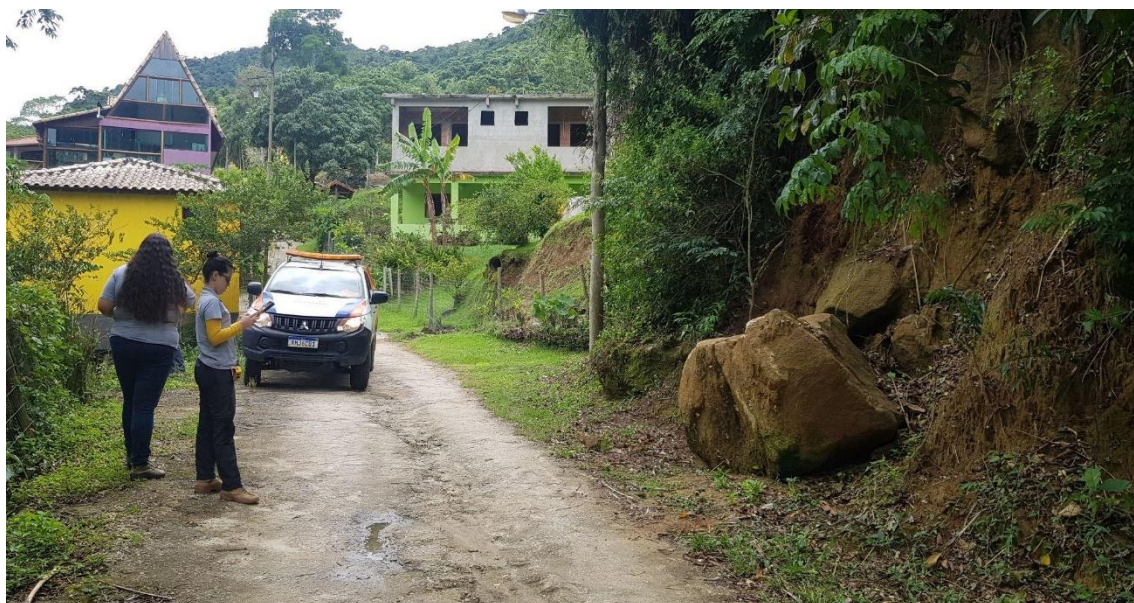
No segundo ponto de vistoria, foi verificada a queda de um matacão com dimensões de 1,8m por 1,2m de uma vertente com cerca de 4 metros de altura (figura 4). Sua queda ocorreu a menos de um metro da via de acesso local. O talude apresenta ainda outros blocos em meio a material alterado entre raízes de árvores de médio porte. Algumas destas apresentam-se levemente inclinadas em direção à via.

*Figura 4: Matacão que rolou da vertente margeando a via de acesso local.*

Também no ponto 2 assim como no ponto 3, não há risco de atingimento de blocos ou matacões de rocha por não haver edificações tanto a montante quanto a jusante. Contudo, no ponto 2, recomenda-se a verificação das árvores inclinadas em direção à via, podendo estas caírem e

interromperem o fluxo de acesso à região. Por ser uma via de domínio municipal cabe ao Município a competência de sua gestão.

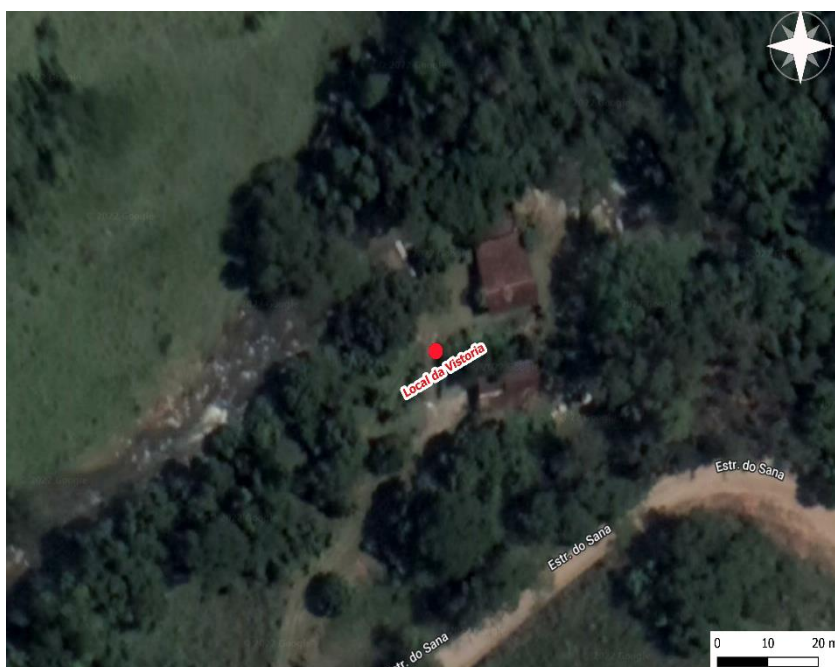
*Figura 5: Localização da propriedade vistoriada no ponto 3.*

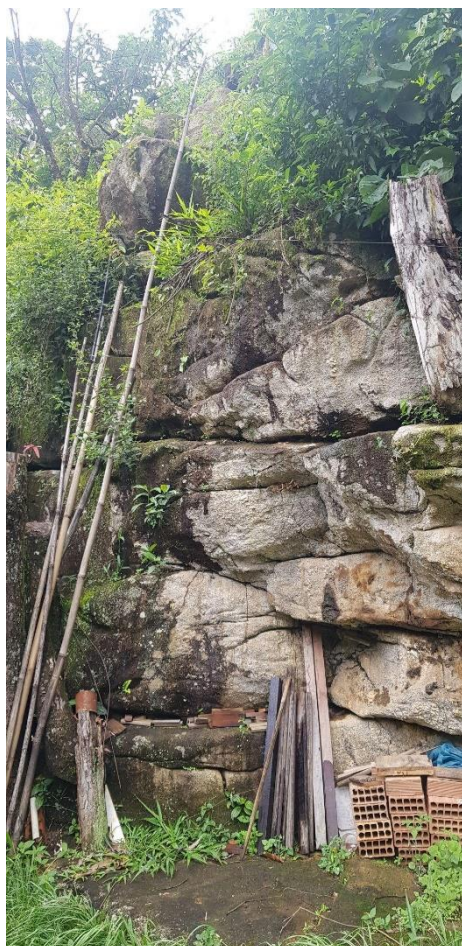
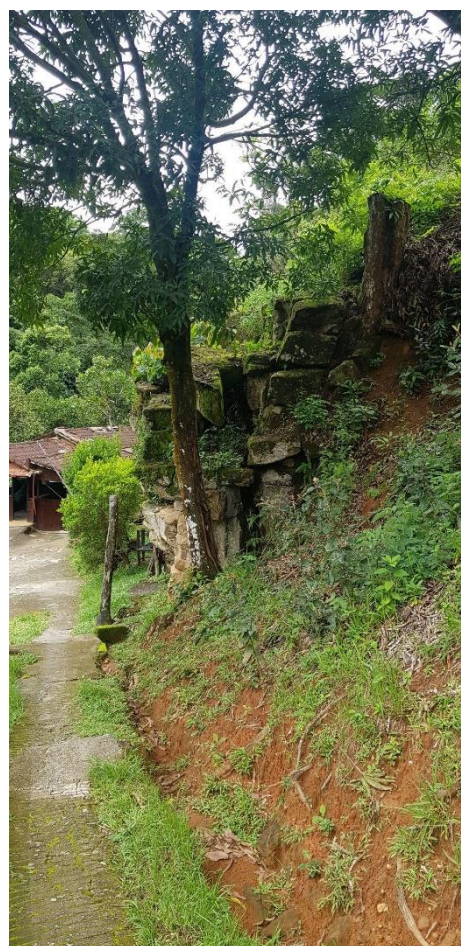
No terceiro ponto da vistoria (figura 5), os técnicos da Defesa Civil nos direcionaram à propriedade na referida localidade. No terreno, há um afloramento rochoso onde situa-se o acesso à casa, com fraturas verticais e horizontais e segundo o morador, o evento mais recente de queda data de 15 anos atrás. O afloramento dista da residência pouco mais de 10 metros.

*Figuras 6 e 7: Afloramento rochoso e residência ao fundo.*
