**PARECER TÉCNICO EM MACAÉ - RJ**  
**DEZEMBRO DE 2022**

Avenida Vereador Roberto Garrido de Souza - Mirante da Lagoa

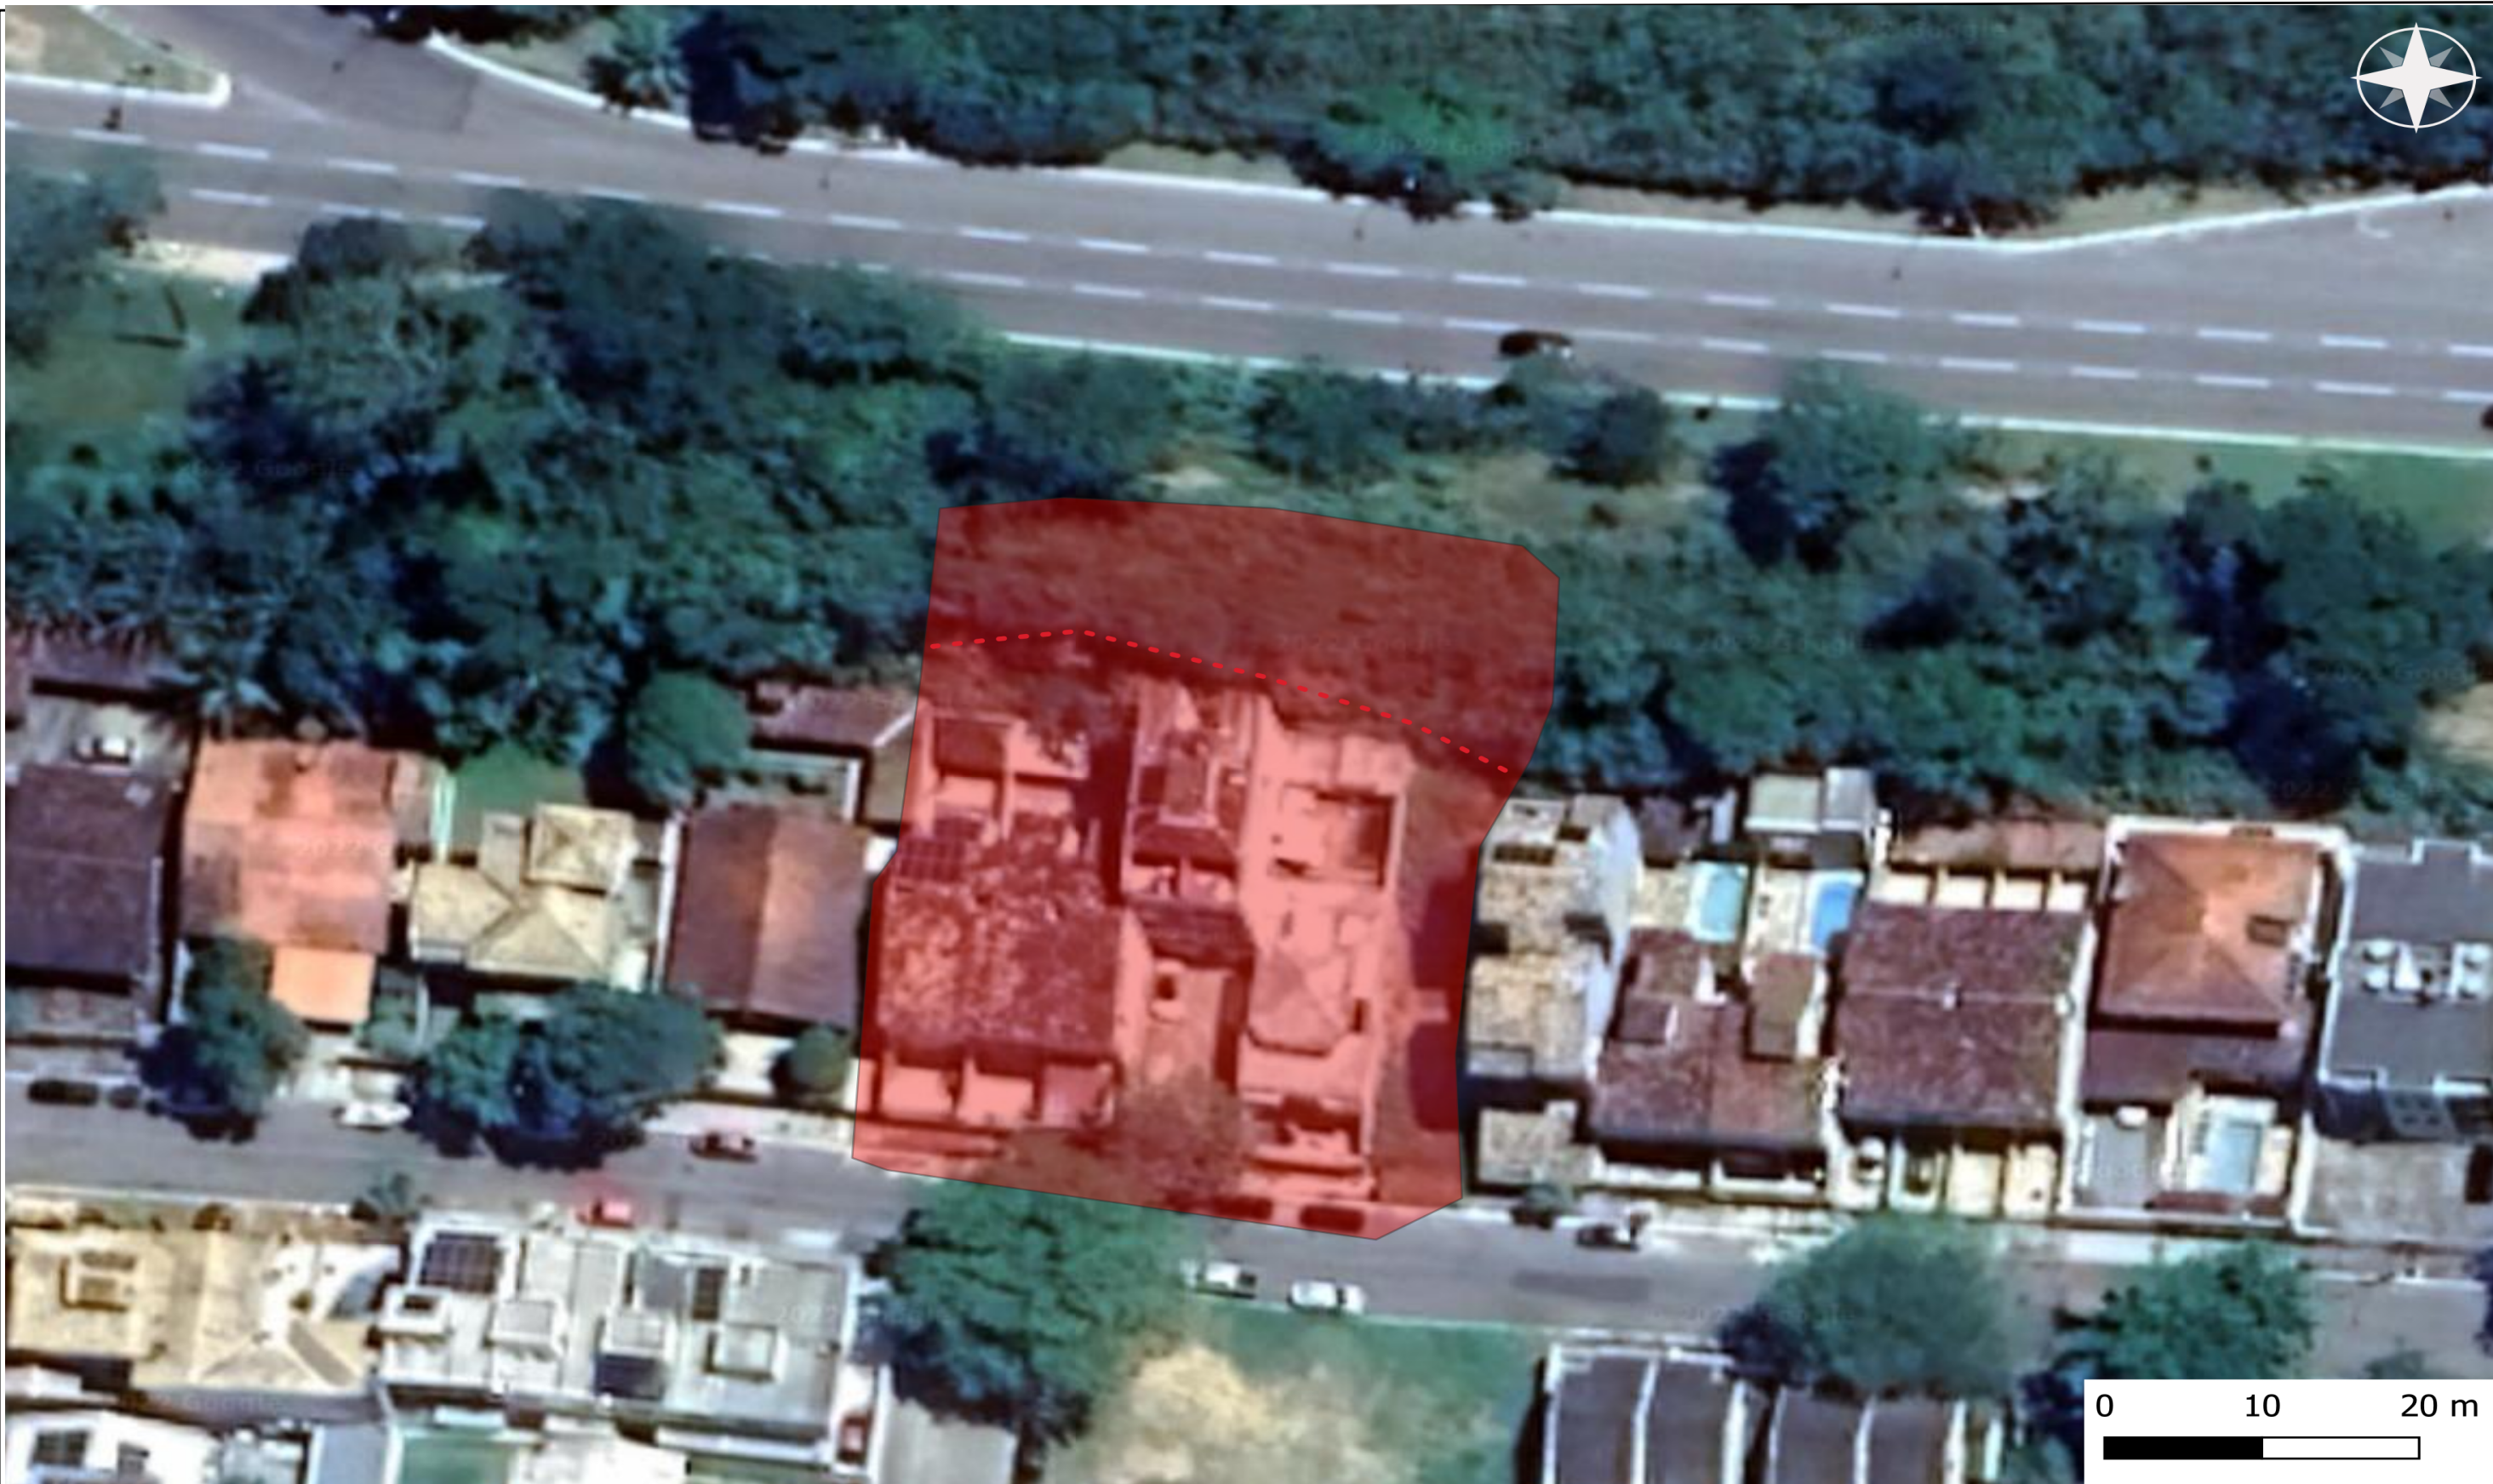
O DRM-RJ realizou, no dia 27/12/22, em conjunto com técnicos da própria Defesa Civil e a Secretária de Infraestrutura de Macaé, uma vistoria técnica na Avenida Vereador Roberto Garrido de Souza 1748 - Mirante da Lagoa, município de Macaé. A vistoria teve como objetivo avaliar o risco atual relacionado a deslizamentos na localidade. O cenário avaliado durante está análise correspondia a um trecho de aproximadamente 40 metros de comprimento de um talude de corte com altura aproximada de 3 à 5 metros (A), criado para implantação de pelo menos 10 residências (B). O referido talude era composto por rochas calcárias (C) com solo argiloso bem alterado(D), o que confere um característica muito solúvel. No ponto de ruptura foi observado um deslizamento de solo planar onde foram mobilizados os materiais das camadas mais superficiais dos horizontes de solo que somente atingiu a casa de nº 1748 (E) e o terreno vazio ao lado desta(F) . Destaca-se que foram observados evidências de erosão laminar, presença de vegetação de médio porte a montade do talude de corte.

Cabe ressaltar que na porção próxima aos imóveis, que se encontrar apenas a menos de 1 metro de distância da base do talude de corte, não foi encontrada a existência de sistema de drenagem pluvial, o que contribui pra o avanço das feições de instabilidade ao longo do tempo .

Para mitigação do risco, é imprescindível a avaliação de profissional de engenharia capacitados e qualificados para a adoção de medidas estruturais cabíveis que contemplem também um sistema de drenagem bem dimensionado para toda a encosta. Enquanto tais medidas de atenuação de risco geológico não forem realizadas, recomenda-se ações de monitoramento da área, principalmente no período chuvoso, bem como a orientação dos moradores sobre a existência de risco no local.
