**PARECER TÉCNICO EM MACAÉ - RJ**  
**DEZEMBRO DE 2022**

**Rua dos Girassóis, Condomínio Village da Serra - Horto**

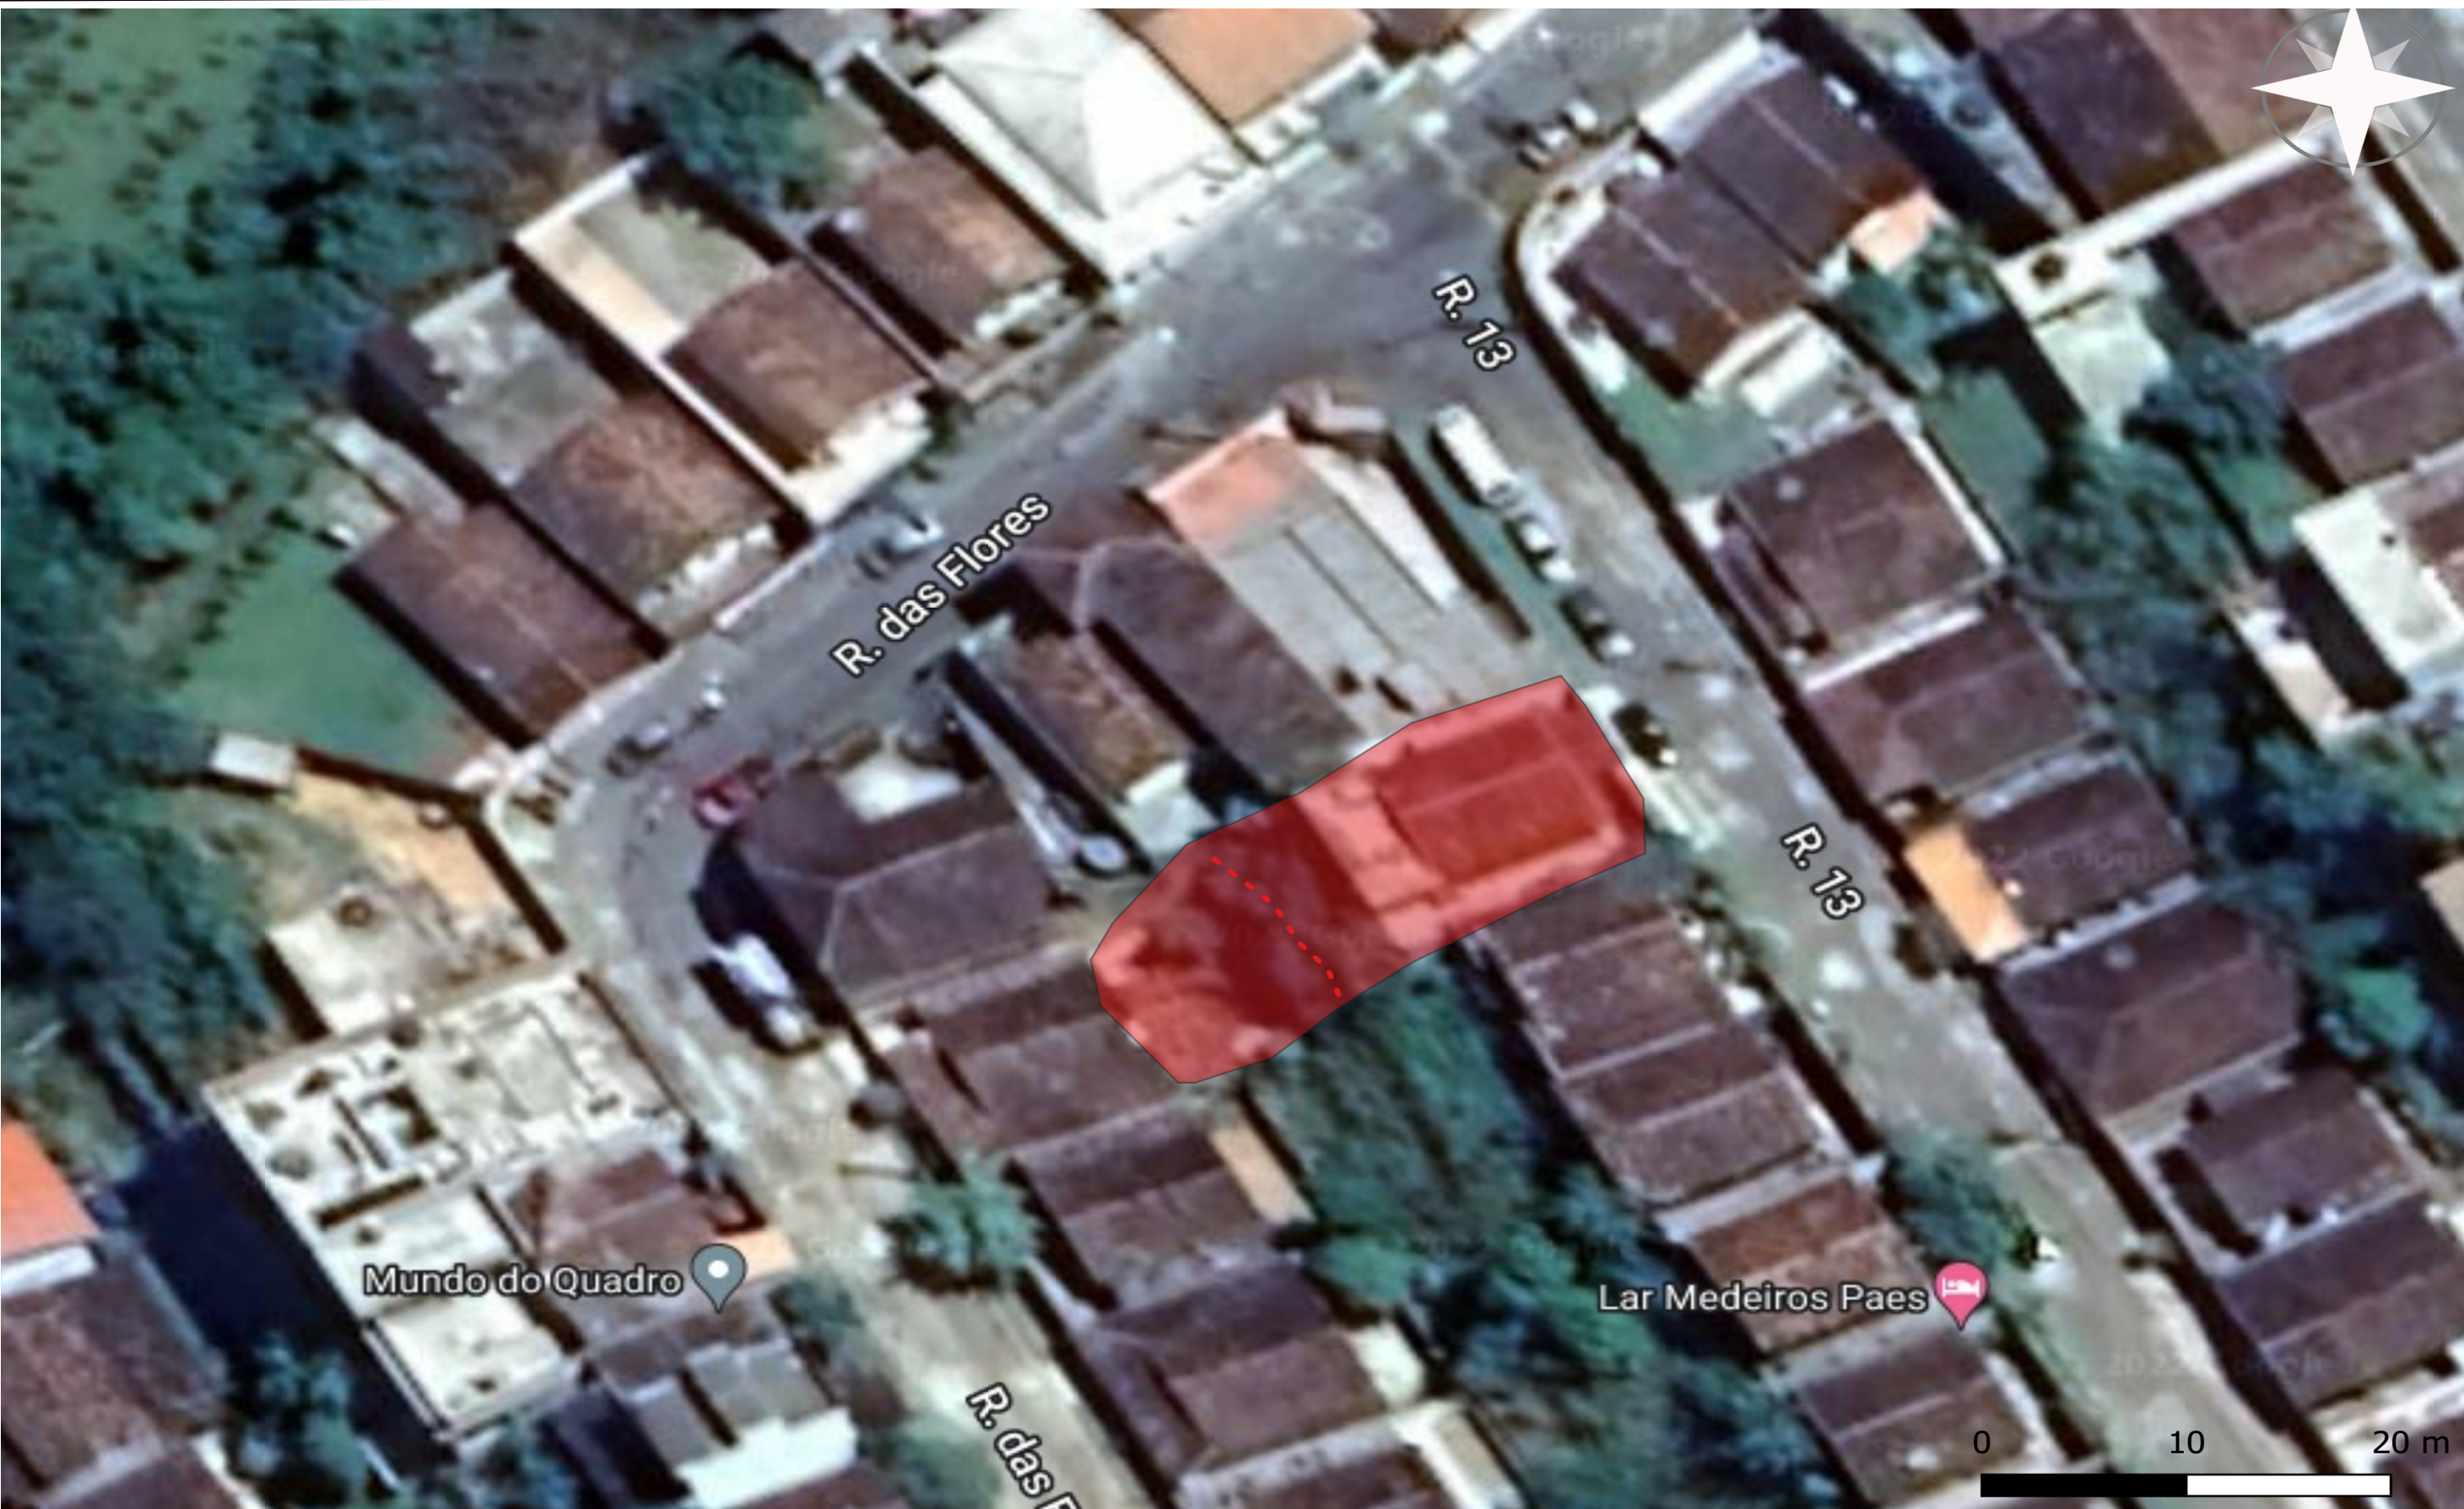
O DRM-RJ realizou, no dia 27/12/22, em conjunto com técnicos da própria Defesa Civil e a Secretária de Infraestrutura de Macaé, uma vistoria técnica no Condomínio Village da Serra, rua dos Girassóis, Quadra 13, lote 4, casa nº 19, no município de Macaé. A vistoria teve como objetivo avaliar o risco atual relacionado a deslizamentos na localidade. Ocorrência de deslizamento planar de solo residual maduro com dano total de muro (A) e caixa d'água (B) que encontravam-se na vertente e atingimento da área de serviço nos fundos da residência nº 19. Durante a vistoria , foi possível verificar a montante da cicatriz de deslizamento uma casa vizinha que estendeu sua área construída até a margem da crista do talude. Essa casa, em sua margem direita já possui processo erosivo ativo (C) e telhado sem canaleta de chuva. Tanto a casa a montante do deslizamento como a área de serviço do nº 19 encontram-se desde então interditadas. O muro está sendo reconstruído com 2,3m de profundidade contudo, sem drenos em sua parte inferior, segundo a proprietária da casa vistoriada. Optou-se em traçar um Polígono de Risco Remanescente, seguindo a metodologia de classificação de risco a escorregamentos utilizada pelo DRM-RJ recomendando a fiscalização do local, de tal maneira que se verifique a deflagração de novos movimentos de massa da vertente posto que o processo encontra-se ativo, especialmente com a proximidade de períodos de chuva intensa.

Delimitação do polígono de Risco Remanescente
-

Cicatriz Deslizamento
