**ATENDIMENTOS EMERGENCIAIS EM SAPUCAIA - RJ**

**JANEIRO DE 2023**

**Rua Julio Magalhães - Jamapar**

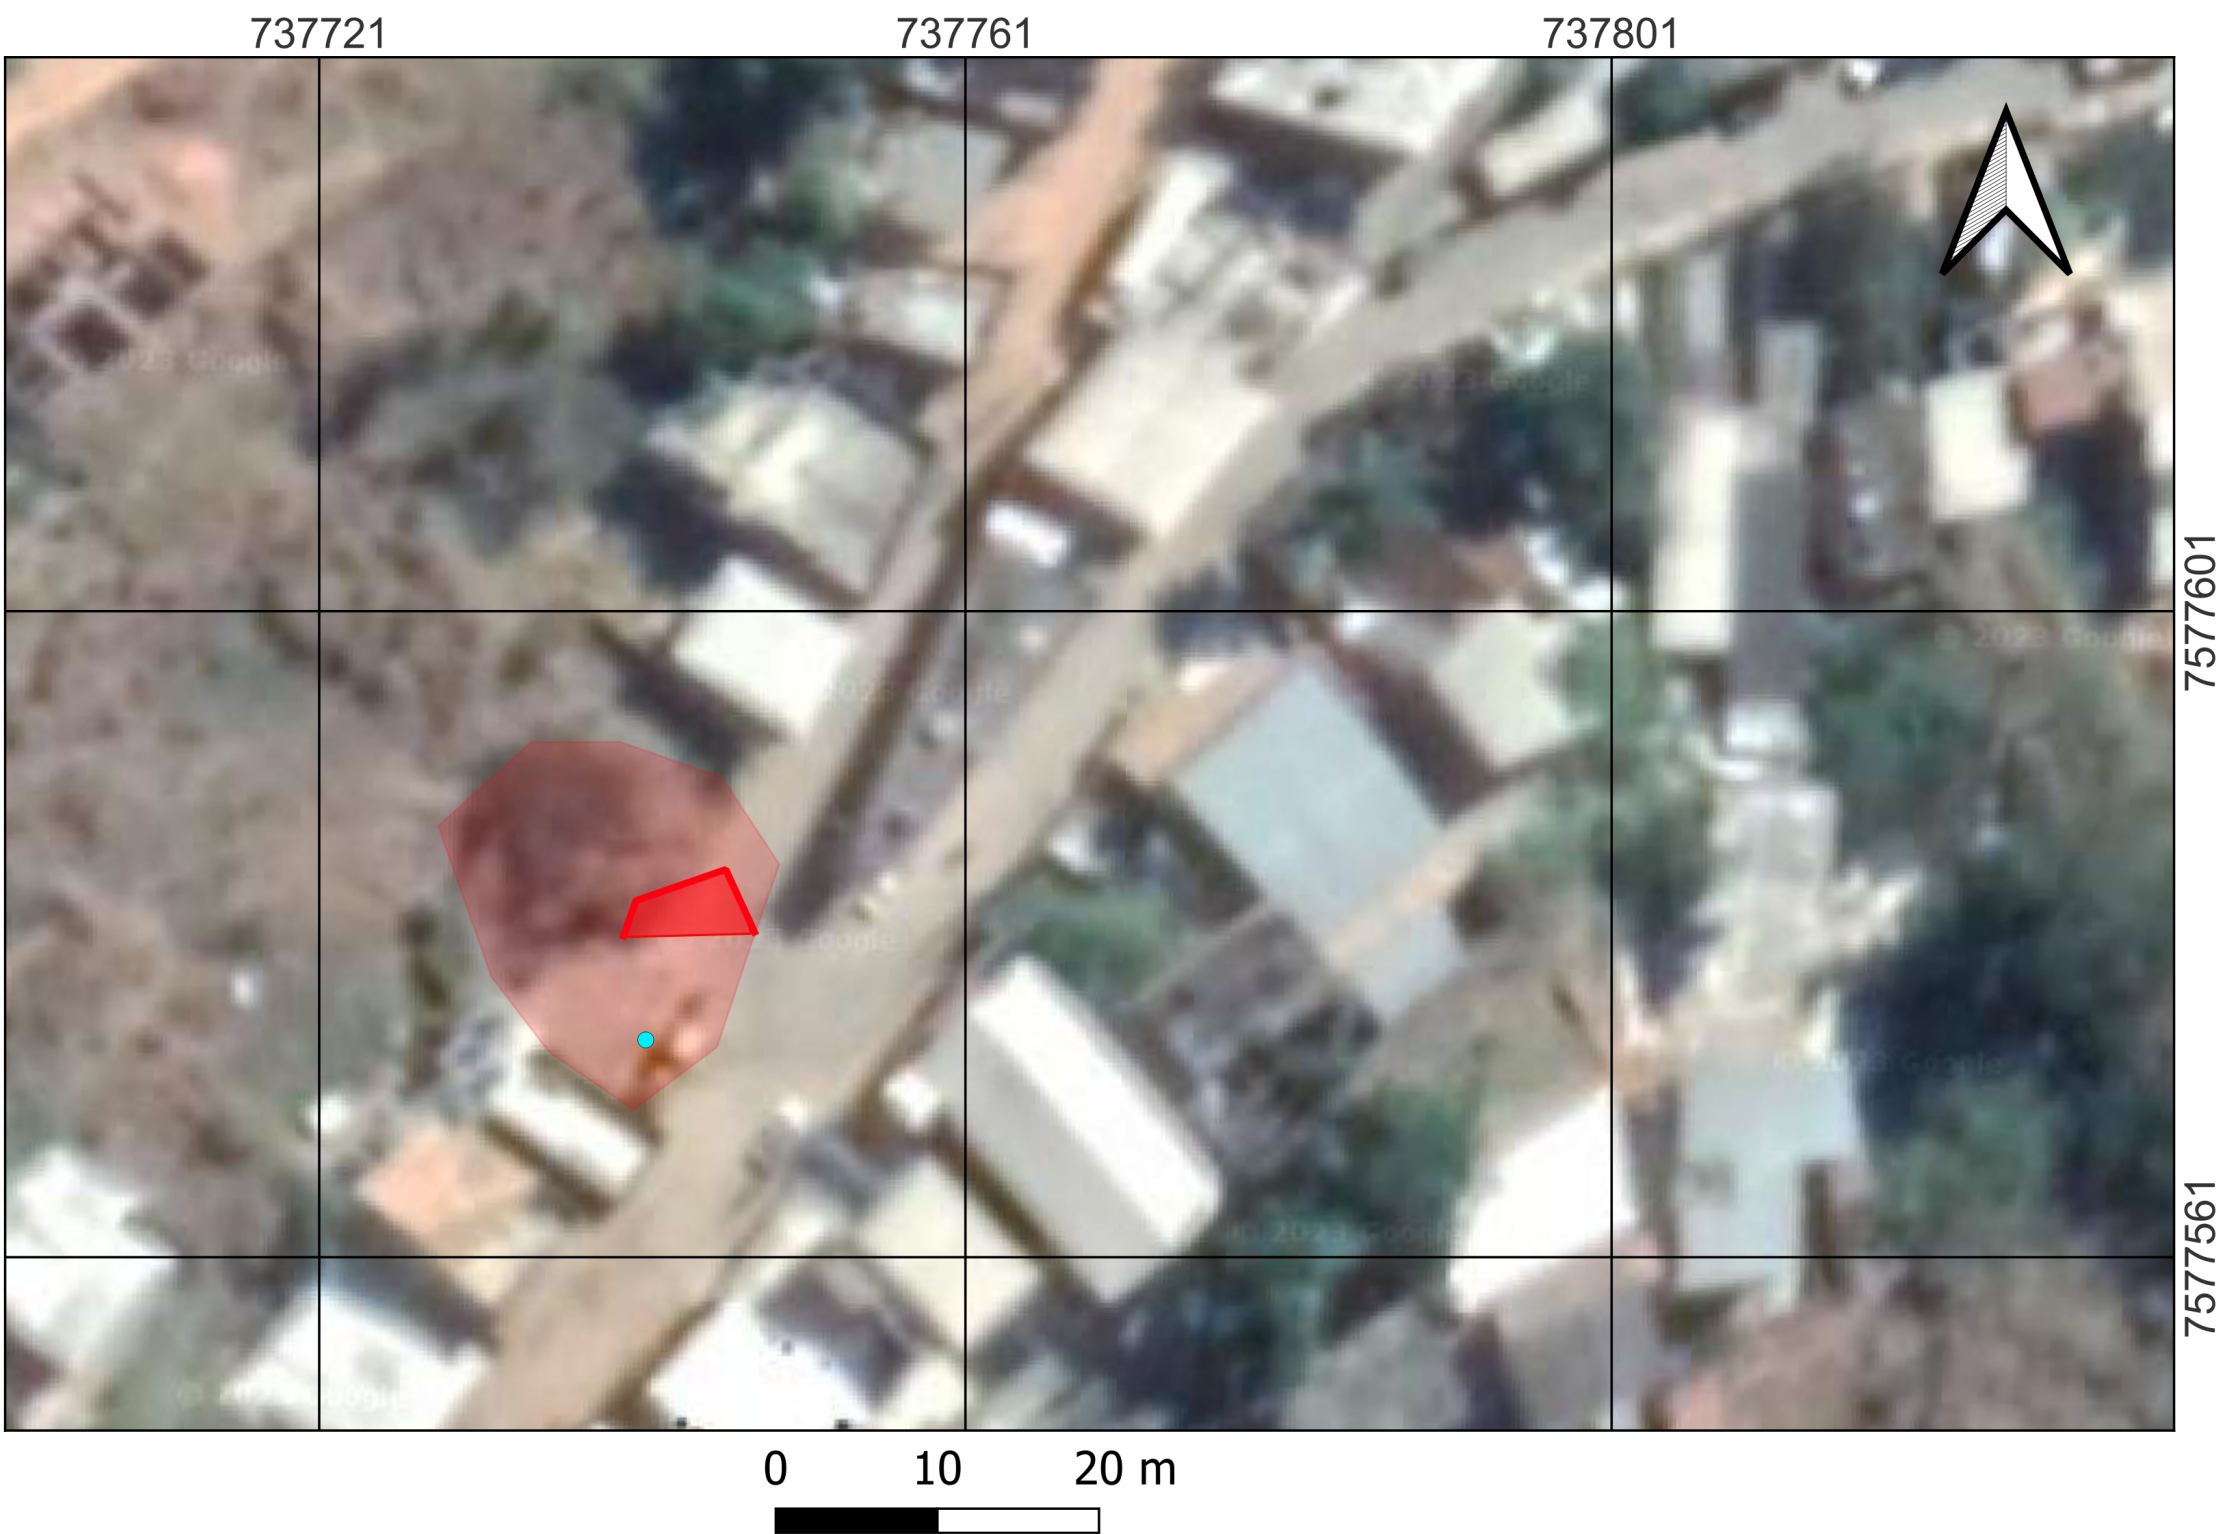
Deslizamento em talude de corte ocorrido no depósito de talus, composto por solo residual maduro e blocos de rocha com cerca de 5 metros de altura e alcance de até 1 metro, ficando limitado ao calçamento da rua, sem atingir a casa com placa de Vende-se. A vegetação em geral é de médio porte com árvores de grande porte. Ao acessar a casa de número 59, foi observado o terreno logo acima do talude acidentado, nele podemos ver que o local é plano, com um pequeno aterro e nos fundos há um maciço de rocha sã com fraturas de alívio verticais e horizontais, inclusive há presença de vegetação nesses planos de fraqueza. Não apresentando risco iminente ao local.

Portanto foi traçado um polígono de risco remanescente de acordo com a metodologia utilizada pelo DRM-RJ posto que arreversamos o período de chuvas e os processos acima relatados encontram-se ativos.
