## VISTORIAS DO DIA 17/02/2022

### VILA REAL – CHÁCARA FLORA

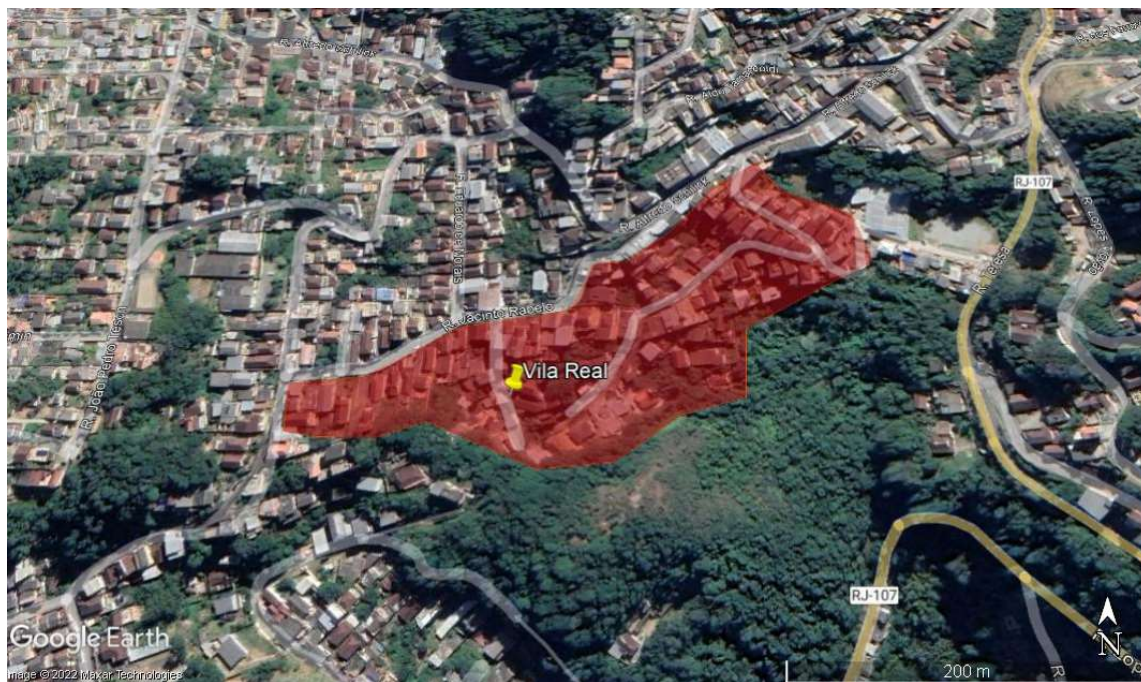
Na manhã do dia 17/02, foi visitada a área conhecida como Vila Real, no Bairro Chácara Flora. Lá ocorreu uma sequência de deslizamentos de solo, formando uma corrida de massa, atingindo diversas residências e destruindo ao menos 3 delas. No momento havia relato de quatro vítimas no local. Deverão ser interditadas cerca de 50 residências.

**Figura 1: Polígono de interdição: Vila Real**

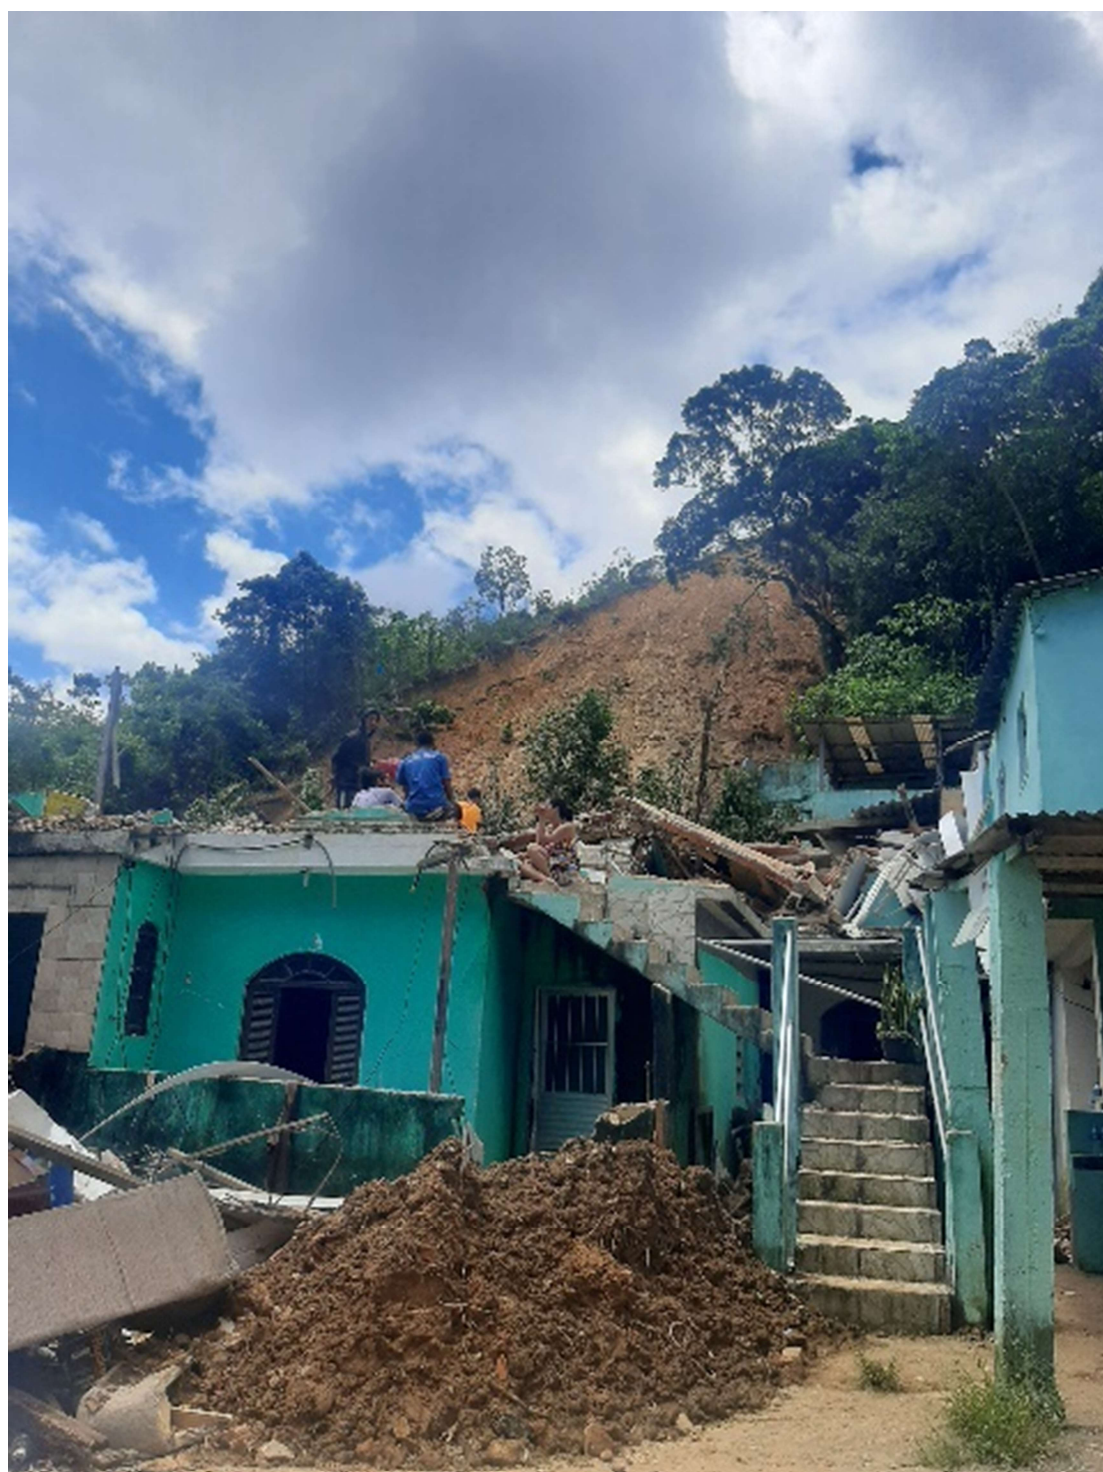
**Figura 2: Residência atingida no Vila Real**

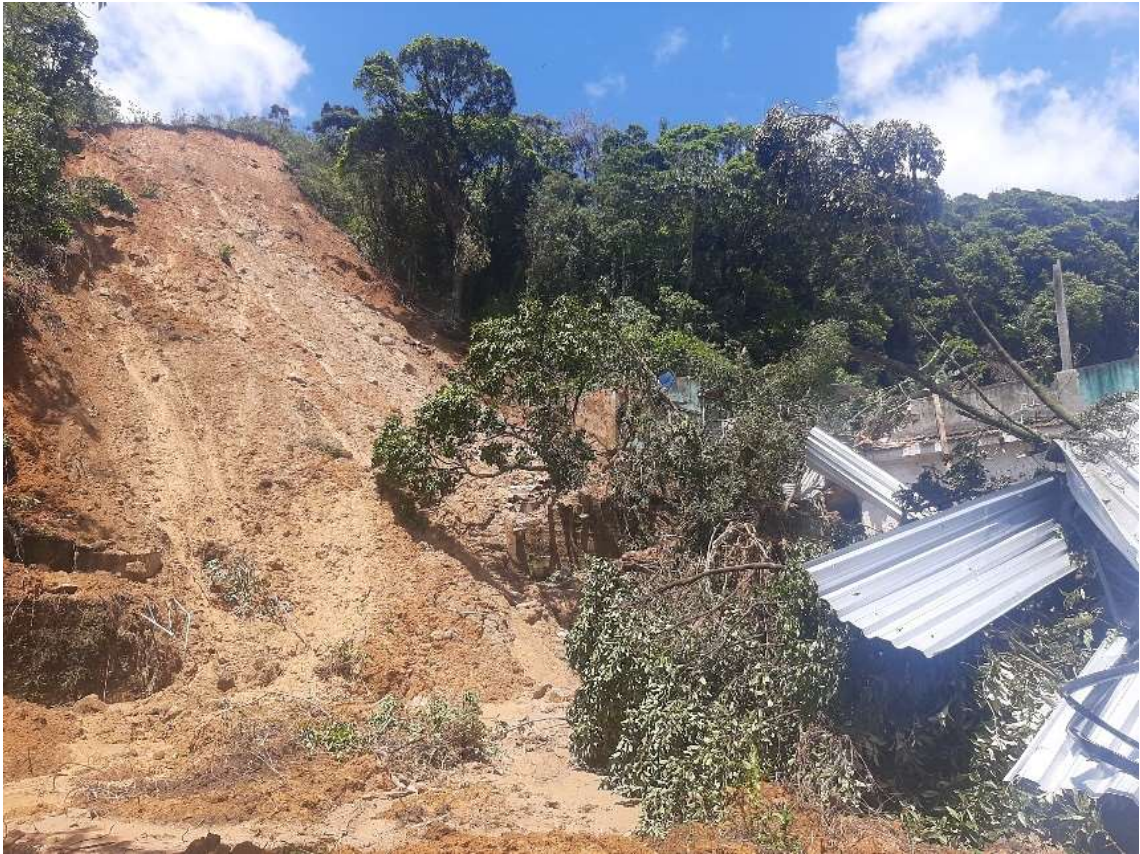
**Figura 3: Deslizamento no Vila Real.**

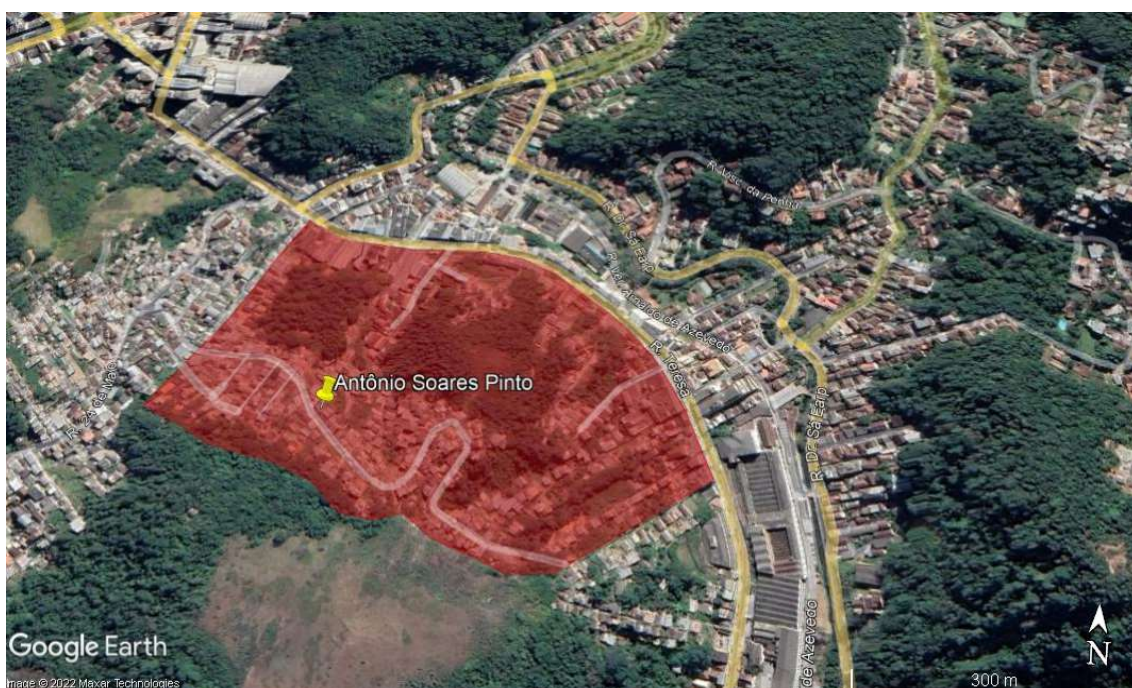
**Figura 4: Polígono de interdição: Rua Antônio Soares Pinto e Rua Teresa**

Com o suporte de imagens de Drone, a área pode ser avaliada mais detalhadamente e optou-se pela evacuação das imediações da Rua Antônio Soares Pinto – Rua Nova – e Rua Teresa.

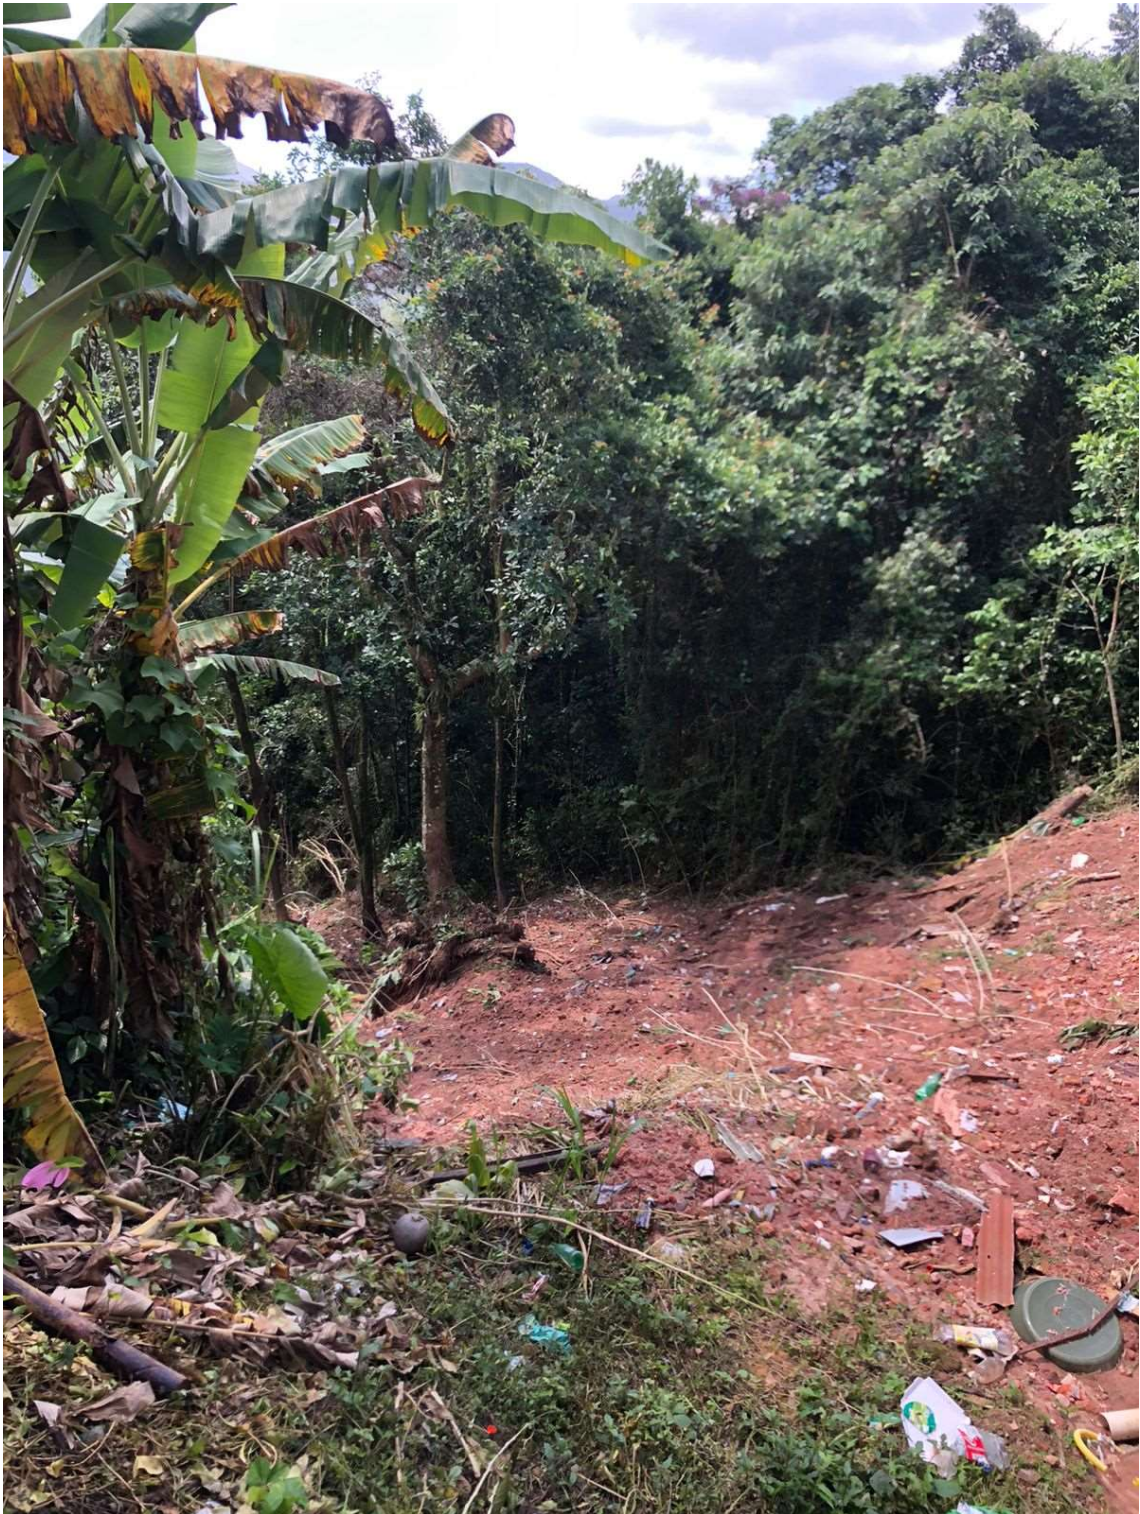
**Figura 5: Deslizamento na Rua Nova**

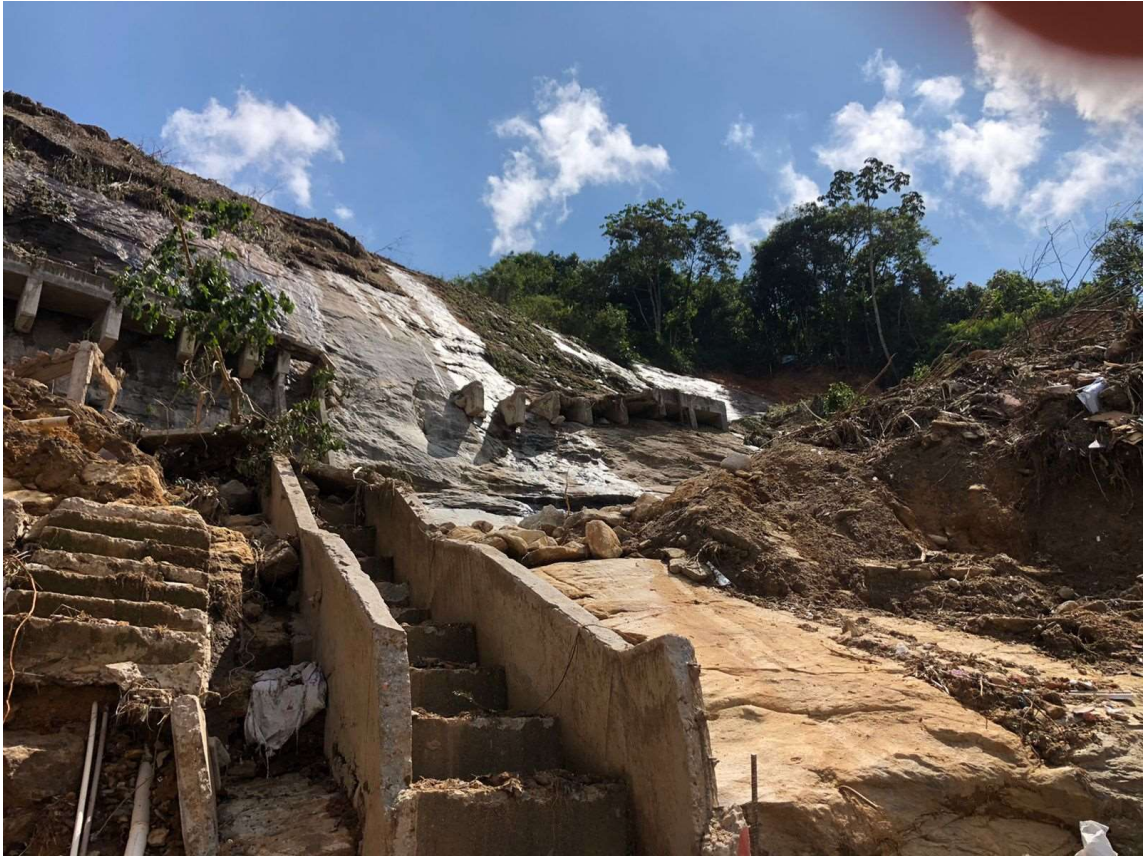
A montante dos deslizamentos, constatou-se área com dispositivos de drenagem como galerias e valetas que se encontravam avariados. Lá havia fluxo significativo de água não drenada. Ainda, no momento da vistoria, verificou-se que grande parte das habitações já havia sido evacuada.

**Figura 6: Dispositivos de drenagem avariados**
