| DOCUMENTO: | <b>Parecer Emergencial</b> | DATA: | 13/01/2023 | PÁG.: | 1 / 13 |
| TÍTULO: | Avaliação de Risco a Escorregamentos no Município de Aperibé | MUNICÍPIO: | Aperibé | | |

Em atendimento à solicitação da Defesa Civil da Prefeitura de Aperibé através de uma solicitação, o DRM-RJ realizou no dia 08 de janeiro de 2023, uma vistoria técnica em um talude que fica nos fundos de uma residência e de uma obra residencial na Rua Orcina Medeiros Jorge no Centro de Aperibé.

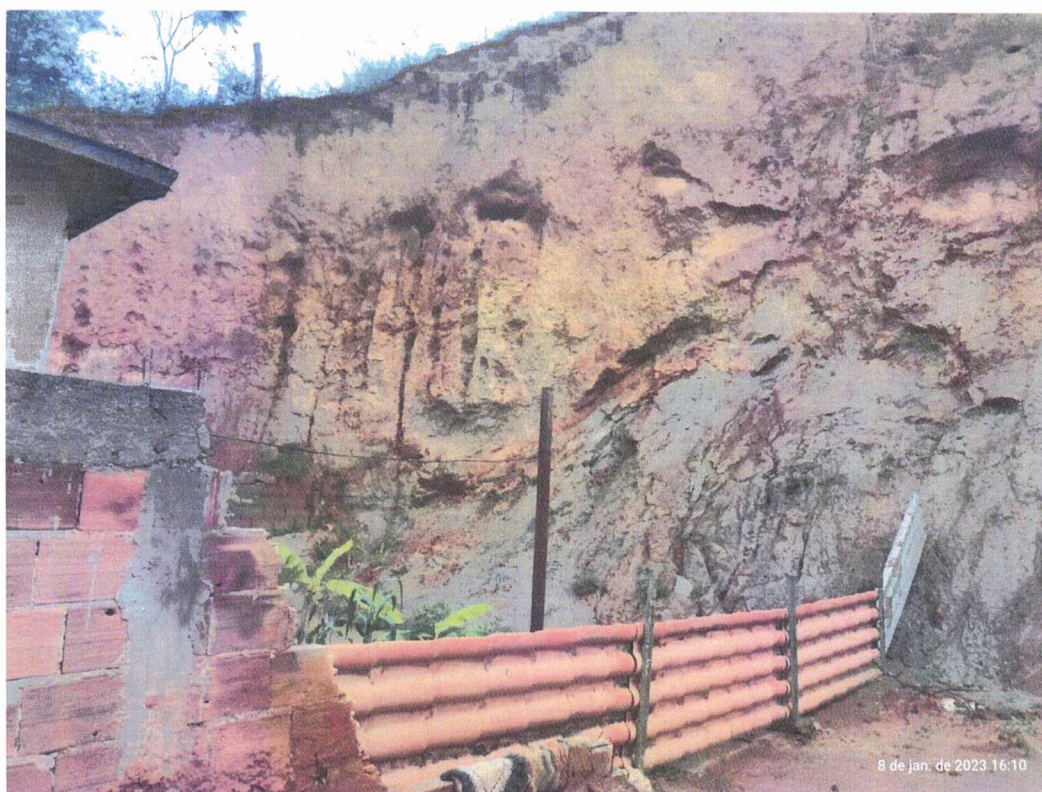
No ano passado a residência de nº 70 foi atingida , tendo parte da varanda de fundos destruída, esta residência atualmente possui 9m distando do talude, mas em função da ausência de medidas mitigadoras como o retaludamento, obras de contenção e implantação de drenagem , o risco alto continua presente(fotos 1 e 2).

Foto 2 – Perfil do talude onde são identificados os horizontes de solo residual maduro, jovem e rocha alterada, cicatriz de escorregamento e feições erosivas lineares.

Em função da ocorrência de escorregamento nos fundos da casa de nº70 da Rua Orcina Medeiro Jorge, é recomendada a interdição até que o risco seja eliminado através de intervenção redefinindo o talude juntamente com um sistema de drenagem, no local onde existe uma obra em andamento, segundo a defesa civil a secretaria de obra notificou o proprietário para paralisar a obra. Sobre o outro terreno foi comunicado à defesa civil para a vedação do terreno, com o objetivo de impedir a retirada do solo do talude.

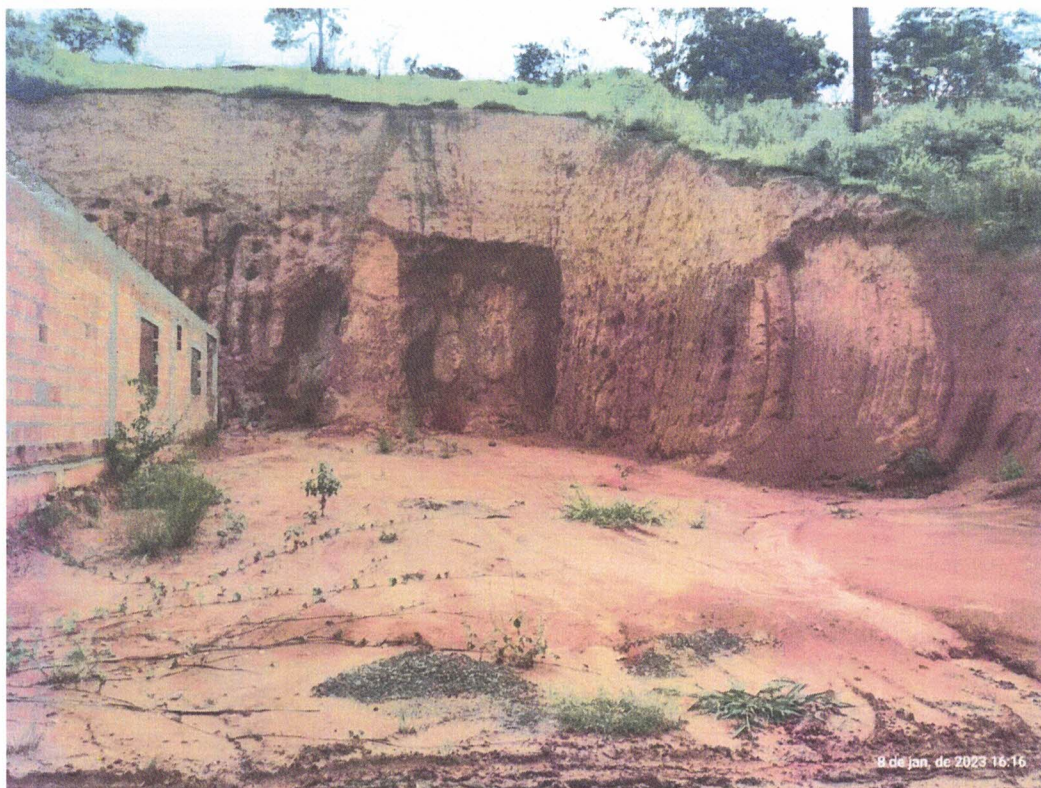
Fato que foi identificado também em outro lote, foi a retirada de do solo residual para alguma finalidade, deixando o talude negativo.

Foto 5 – Outro lote situado na mesma frente de talude, onde feições de extração do solo residual maduro foram identificadas deixando o talude negativo, tais feições são recentes pois as ranhuras dos dentes da concha do equipamento estão bem destacadas, caso tivessem sido feitas há algum tempo, a chuva já teria eliminado.

RISCO ALTO para todos os lotes descritos anteriormente.

Foi recomendado que o proprietário vede o terreno impedindo que pessoas realizem a retirada do solo do talude .
