# RELATÓRIO TÉCNICO

ASSUNTO: DELIMITAÇÃO DE ÁREAS DE RISCO EM CARÁTER EMERGENCIAL

Secretaria de Defesa Civil e Ações Voluntárias – SDCAV

Relatório Técnico de delimitação de áreas de risco em caráter emergencial

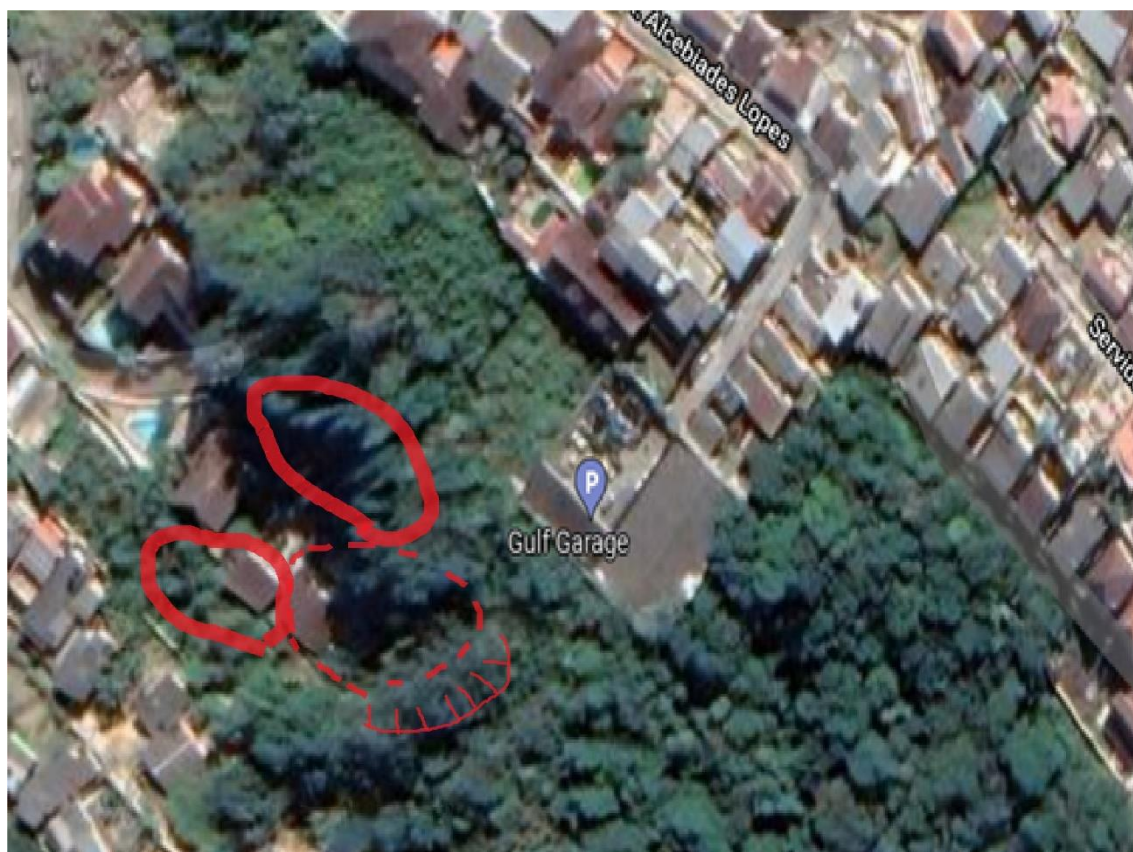
- Local Coronel Veiga

Em voo de drone junto a equipe da Defesa Civil Guapimirim e Águas do Rio, constatou área com deslizamento atingindo uma residência com possibilidades de novos acidentes geológicos podendo atingir 8 casas na Vila Francisco Garcia Moreno.

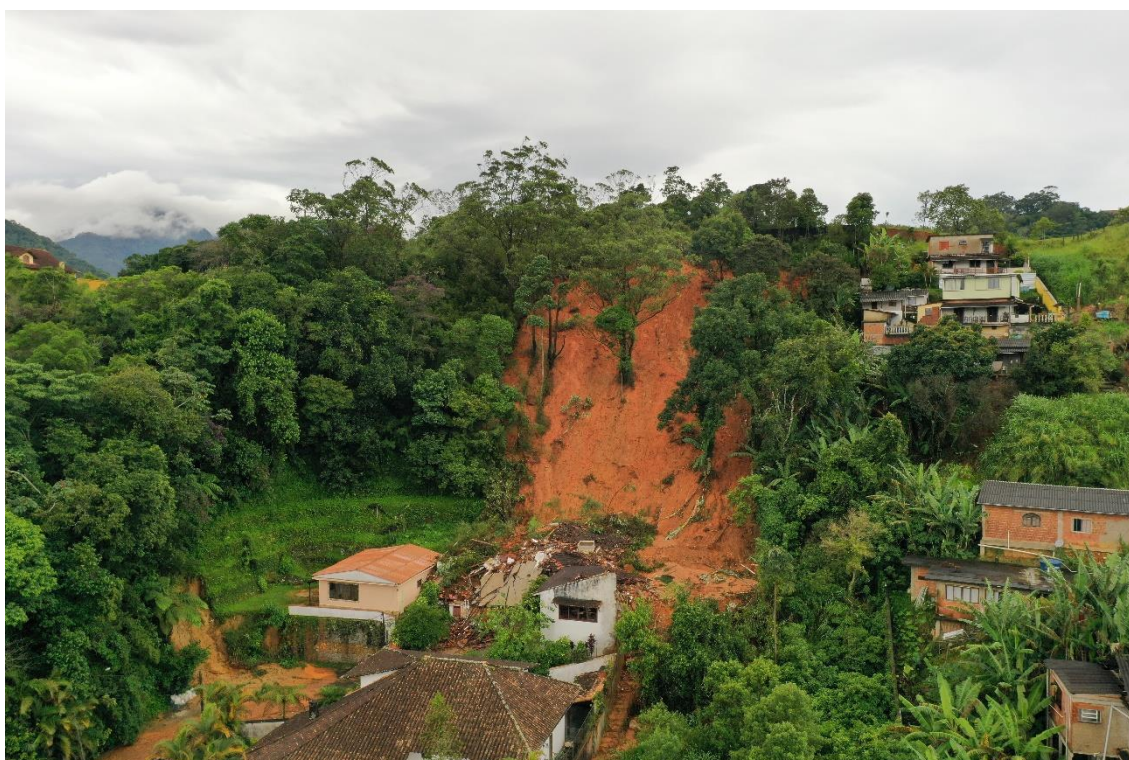
Foto 1 do deslizamento a jusante sobre o imóvel

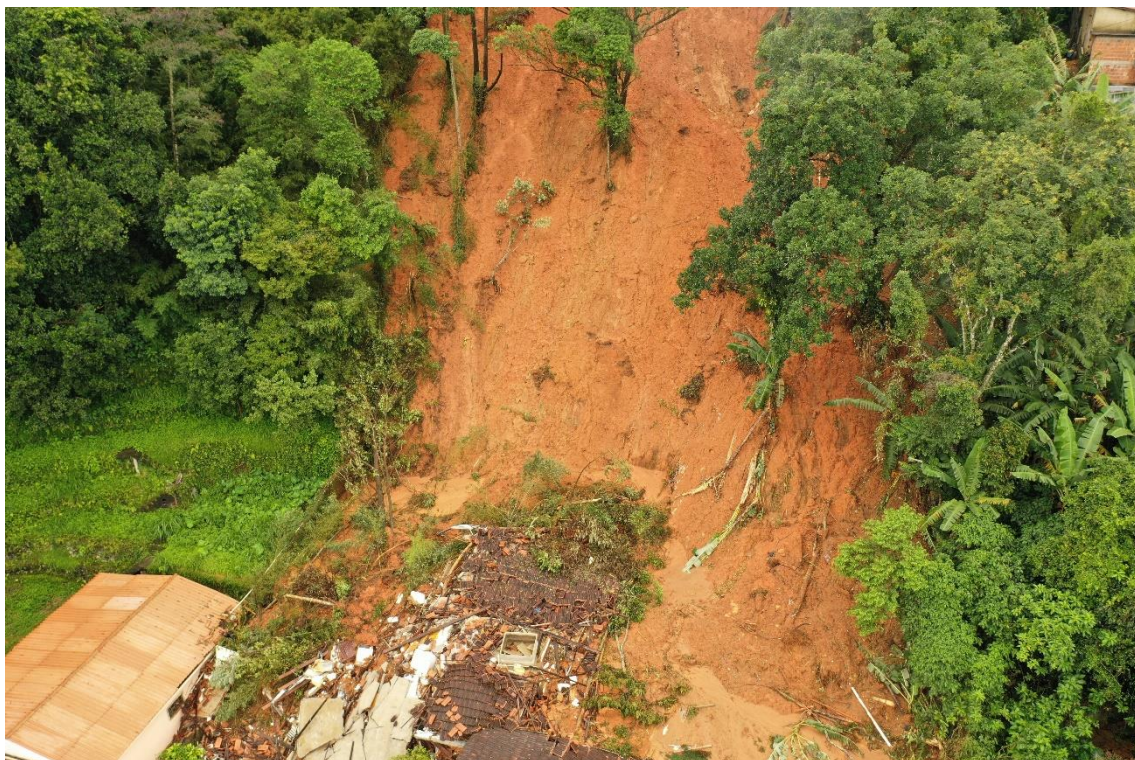
Foto 2 da amplitude do deslizamento

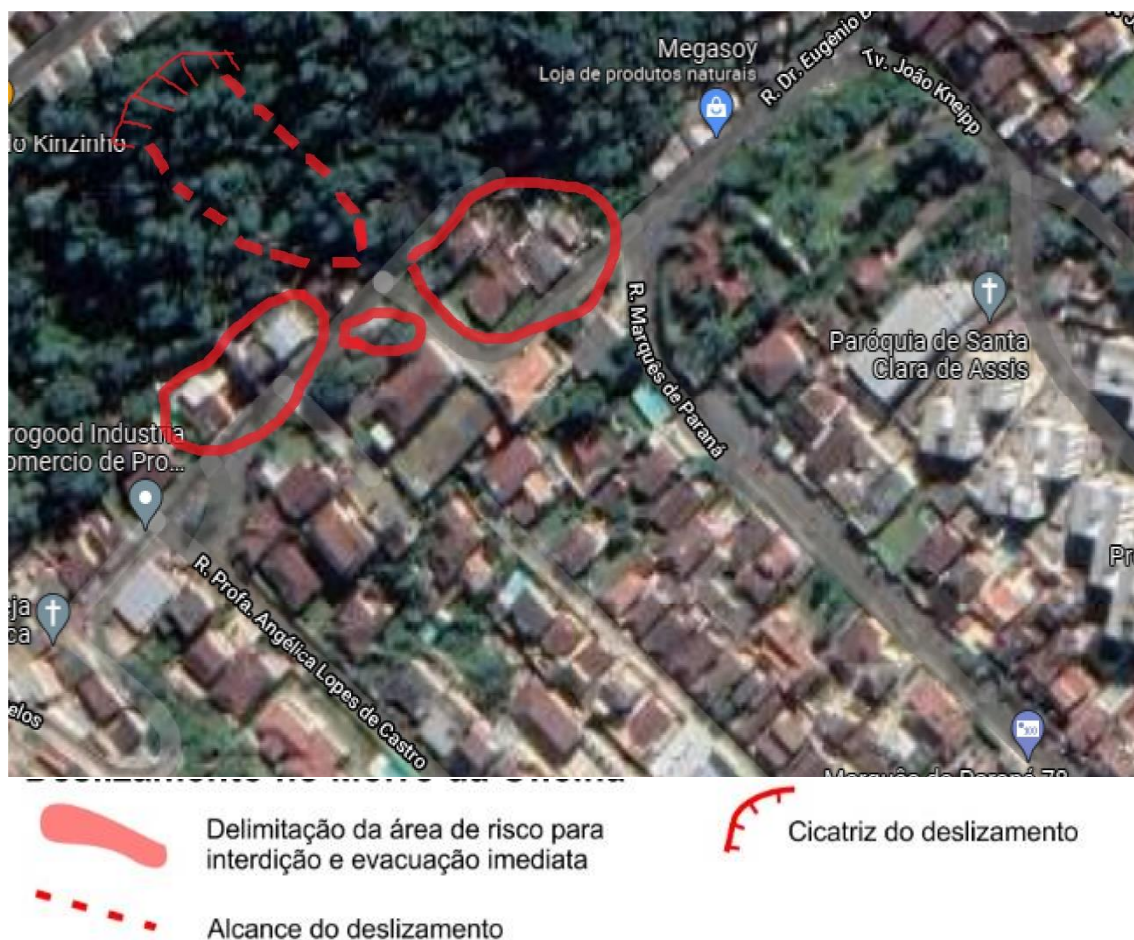
Rua Dr Eugênio Barcelos

Área com cicatrizes de deslizamento ocasionado pelas chuvas no dia 15/02/2022. Situação de alto risco com poder de novos deslizamentos podendo atingir residências com grande proporção de destruição.
