Realização de visita técnica no dia 12 de janeiro de 2023 na rua Adalberto Pires da Silva em frente ao nº 328, no bairro Morro do Estado em Carmo/RJ.

**ATENDIMENTOS EMERGENCIAIS EM CARMO - RJ**  
**JANEIRO DE 2023**  
Rua Adalberto Pires 328 - Morro do Estado

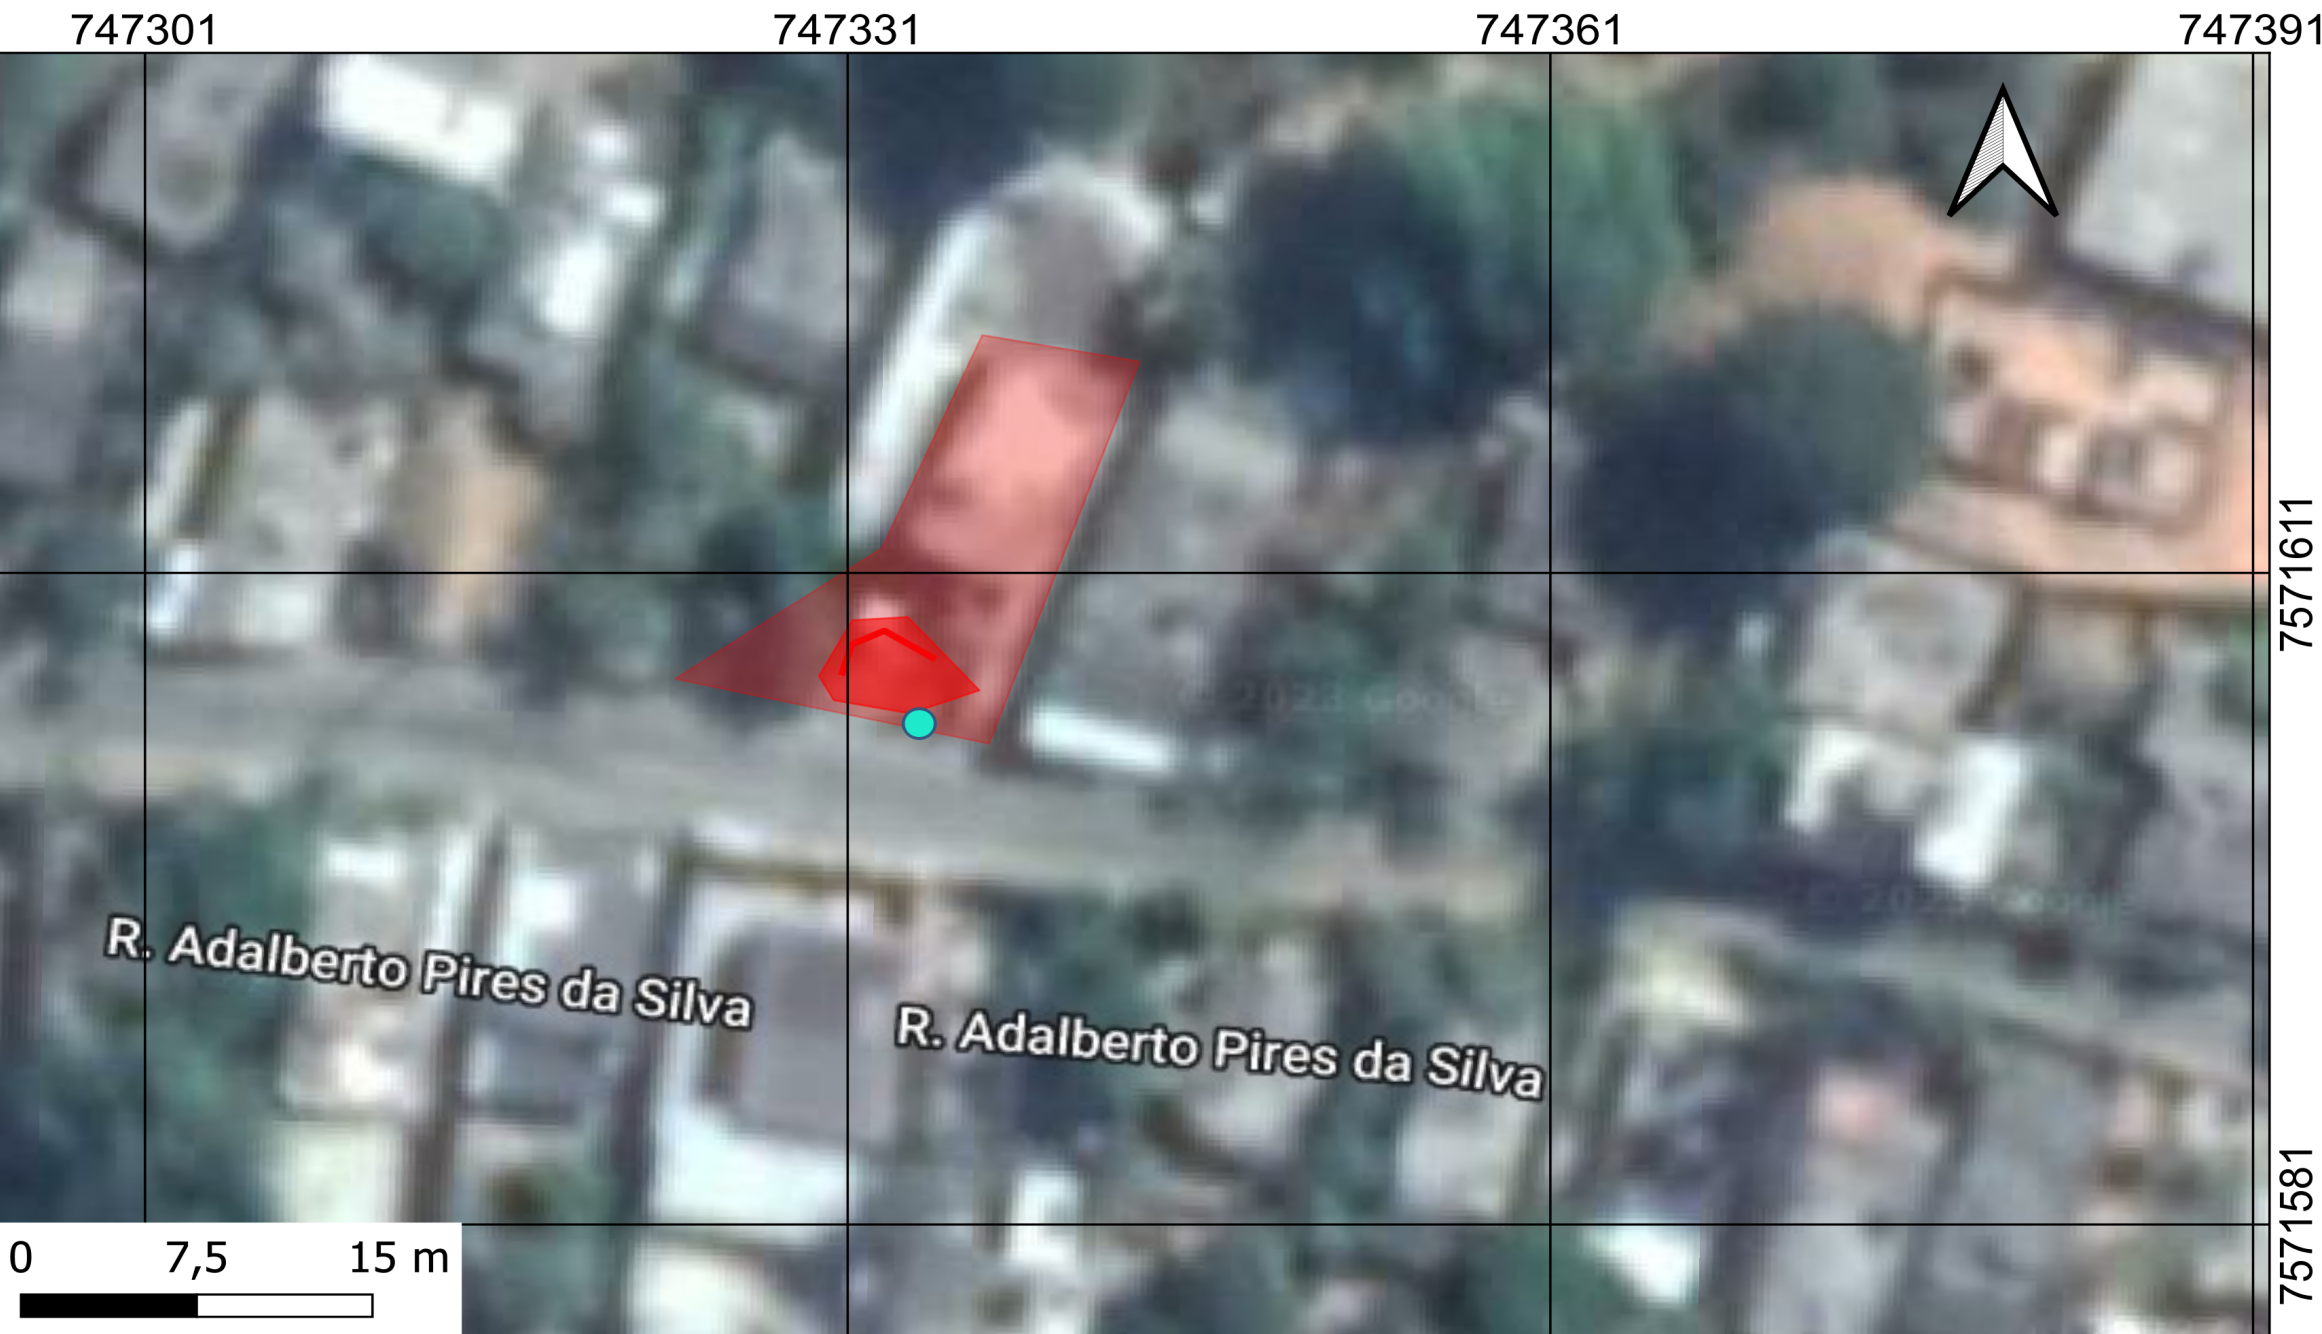
No talude de corte com cerca de 3m de altura, ocorreu um deslizamento planar muito próximo a base de duas residências (Fotos A e B), já interditadas pela defesa civil local. O deslizamento possui cerca de 7 m de largura de base e movimentou, além do solo residual, boa parte da vegetação, inclusive deixando árvores de grande porte inclinadas (Foto C). Os taludes já se encontram com lonas de proteção para desacelerar o processo erosivo causado pelas chuvas.

Portanto foi traçado um polígono de risco remanescente de acordo com a metodologia utilizada pelo DRM-RJ, posto que arrevessamos o período de chuvas e os processos acima relatados encontram-se ativos.
