Realização de visita técnica no dia 12 de janeiro de 2023 nas ruas Aristeu de Sá e Carminda Maria da Conceição, no bairro Morro do Estado em Carmo/RJ.

## ATENDIMENTO EMERGENCIAL EM CARMO - RJ JANEIRO DE 2023

Rua Aristeu de Sá - Morro do Estado

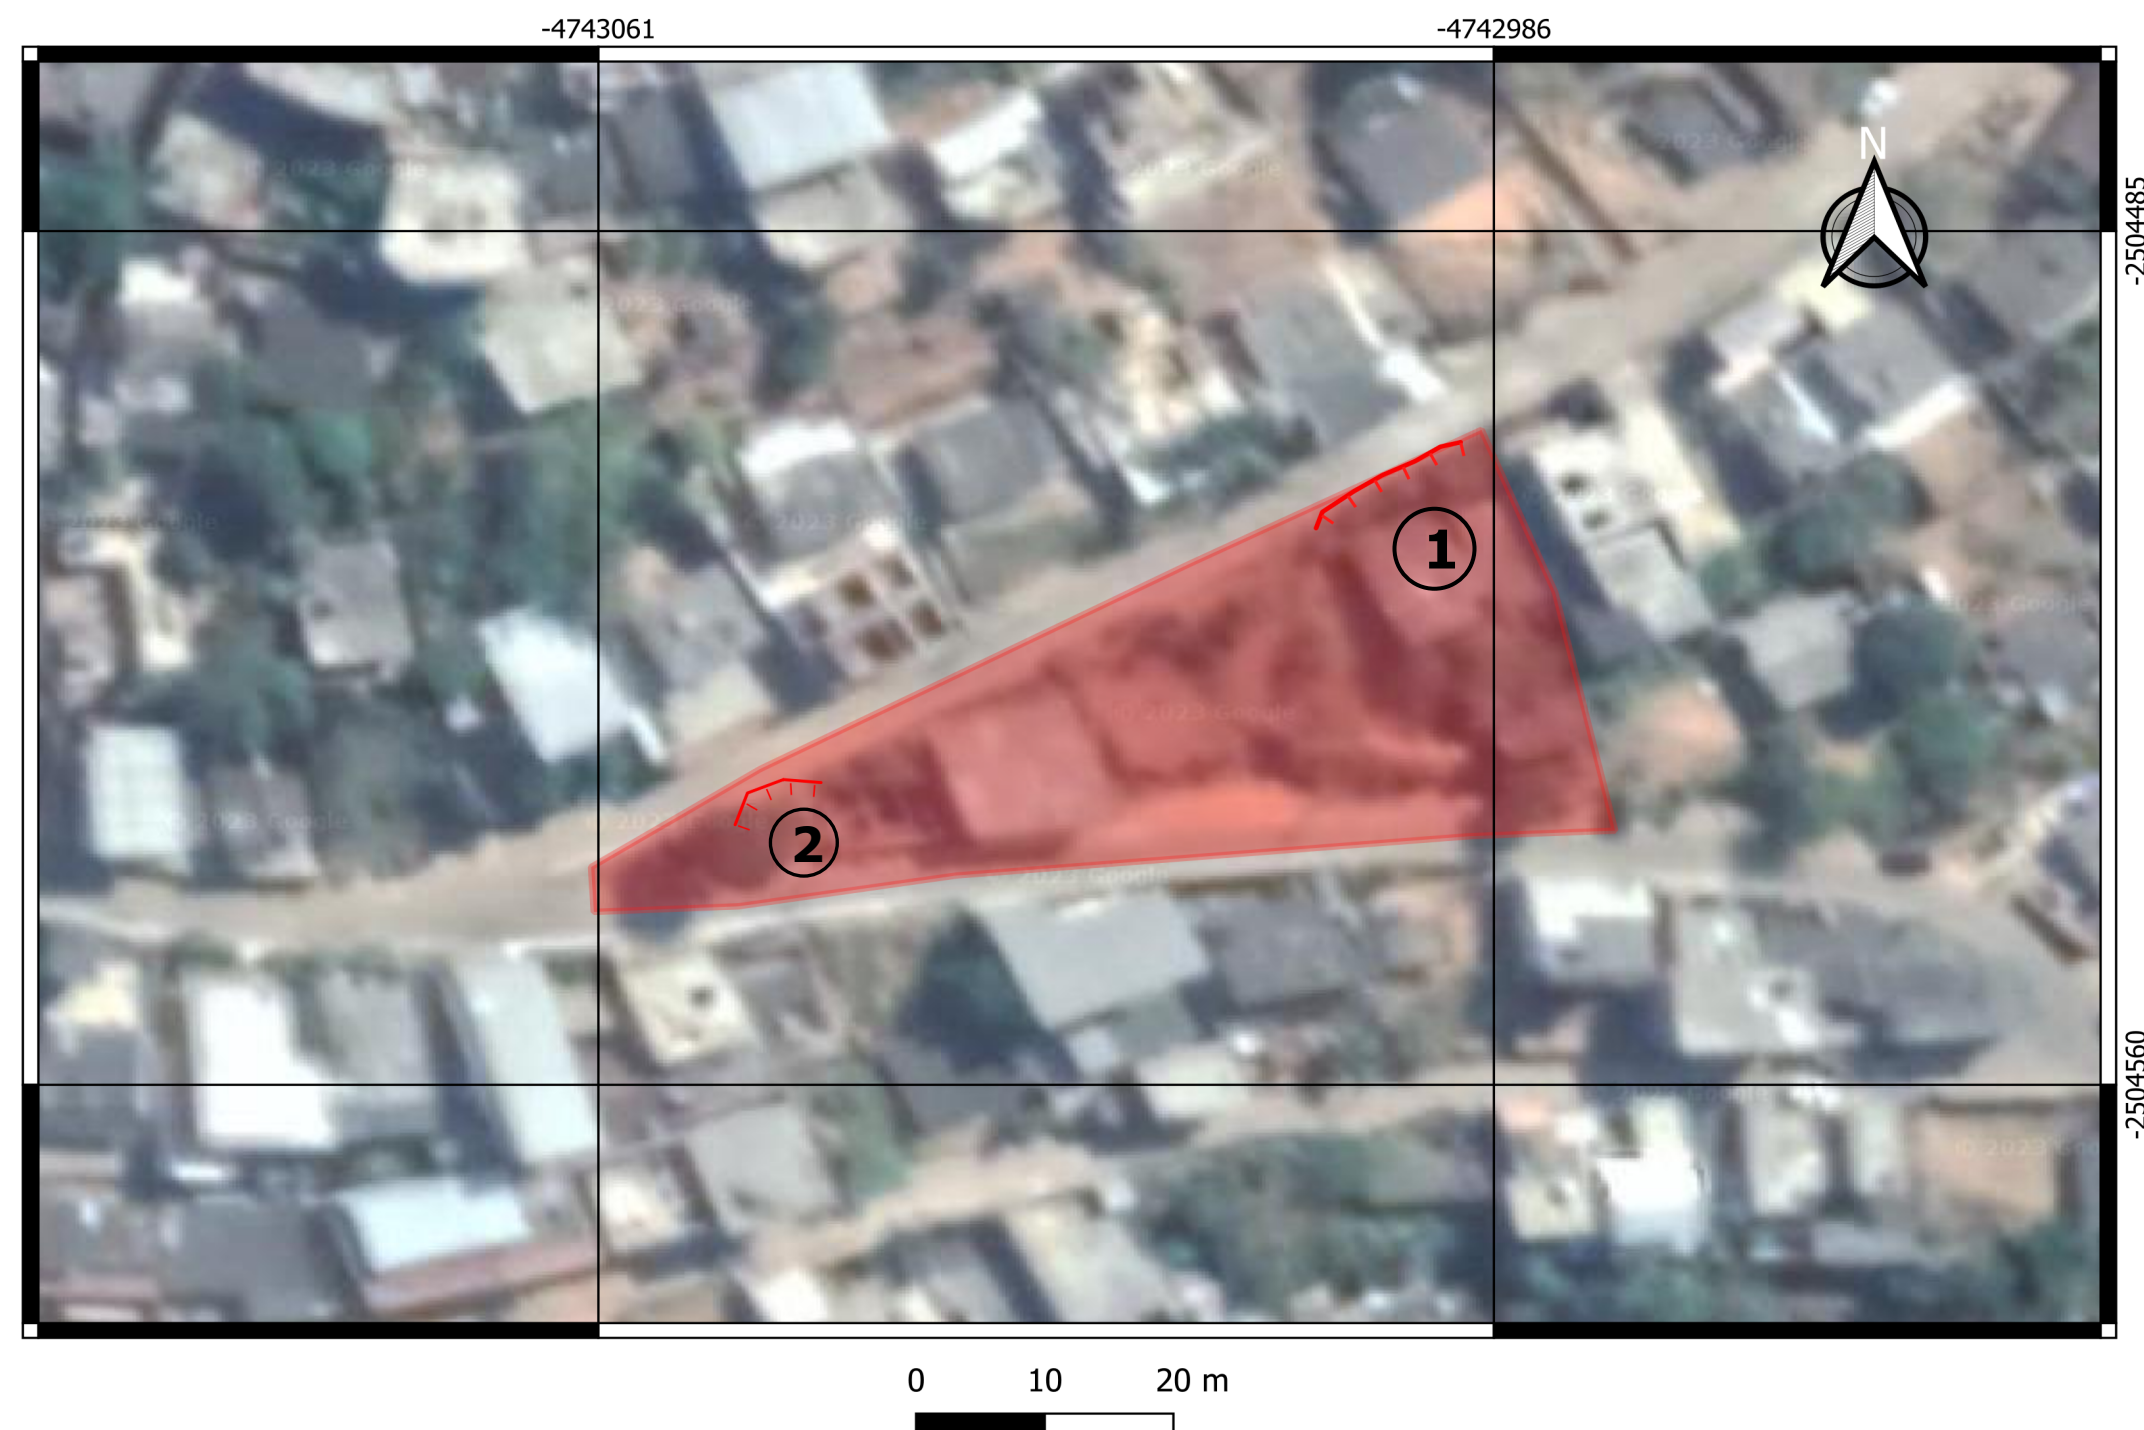
Ocorrência de dois deslizamentos planares, o primeiro (A) atingindo os fundos do nº 48 de um talude de cerca de 3,5 metros e o segundo na ponta da rua (B), ao lado de uma construção de expansão da casa nº 283. A rua a montante dos processos (Carminda Maria da Conceição) apresenta trincas (C) no asfalto que indicam que o processo está avançando ao longo de seu trecho cuja área delimitada em risco remanescente já está interditado pela Defesa Civil do município.

Portanto foi traçado um polígono de risco de acordo com a metodologia utilizada pelo DRM-RJ posto que arreversamos o período de chuvas e os processos acima relatados encontram-se ativos
