| DOCUMENTO:<br><b>Parecer Técnico</b> | DATA.:<br><b>06/02/2024</b> | PÁG.:<br><b>1/3</b> |
| TÍTULO:<br><b>Avaliação de Risco Geológico</b> | MUNICÍPIO:<br><b>Petrópolis</b> | |

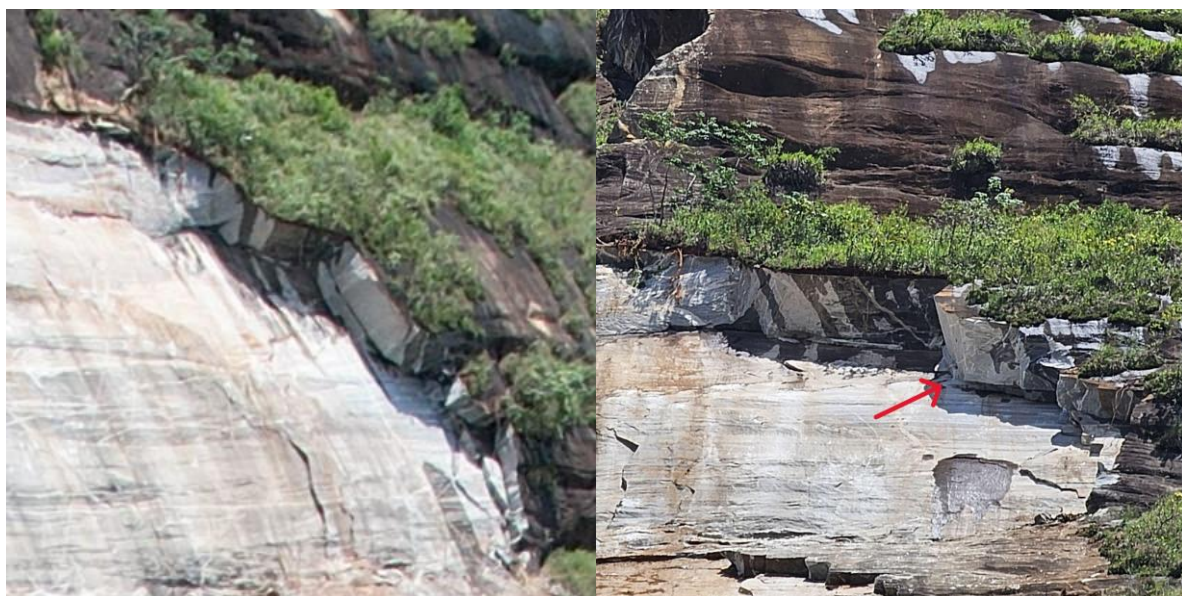
No intervalo de 10 dias houve nova perda de material da cicatriz principal, conforme destacado na figura 1 (seta vermelha), além de remobilização de blocos, solo e vegetação que estavam acomodados ao longo das rampas de tálus/colúvio e adjacentes aos imóveis (figuras 2 e 3). Devido às chuvas antecedentes, o solo estava encharcado e a vegetação secundária avançou. Ademais, a presente nota técnica corrobora com os aspectos descritos no parecer técnico “013\_Parecer\_Tecnico\_Petropolis\_Pose\_Ingá” de 25 de janeiro de 2024.

Figura 1: Situação da cicatriz principal em 25/01/2024 (A) e 05/02/2024 (B), seta vermelha destaca a reativação da cicatriz.

Como observado na descrição, a situação de risco se mantém, por se tratar de um processo geológico-geomorfológico natural com discontinuidades marcantes, evidenciando novas quedas de blocos ativas, remobilização de material e movimentos de depósito de sopé da encosta ativa. Assim sendo, conforme a metodologia de classificação de risco a movimentos de massa utilizada pelo DRM-RJ, a área apresenta risco remanescente. Portanto, recomenda-se a fiscalização e monitoramento da área de tal forma que se verifique a mobilização de novos blocos; a necessidade de orientar os moradores e transeuntes sobre a existência do risco no local; e a manutenção da interdição das moradias localizadas sobre a área de dispersão dos blocos, a jusante da encosta. Recomenda-se, portanto, a fiscalização e monitoramento do local, bem como a adoção de medidas mitigadoras para risco de novos deslizamentos e avaliação de um profissional técnico habilitado para a adoção de obras de geotecnia cabíveis, visando a redução de riscos de acidentes.

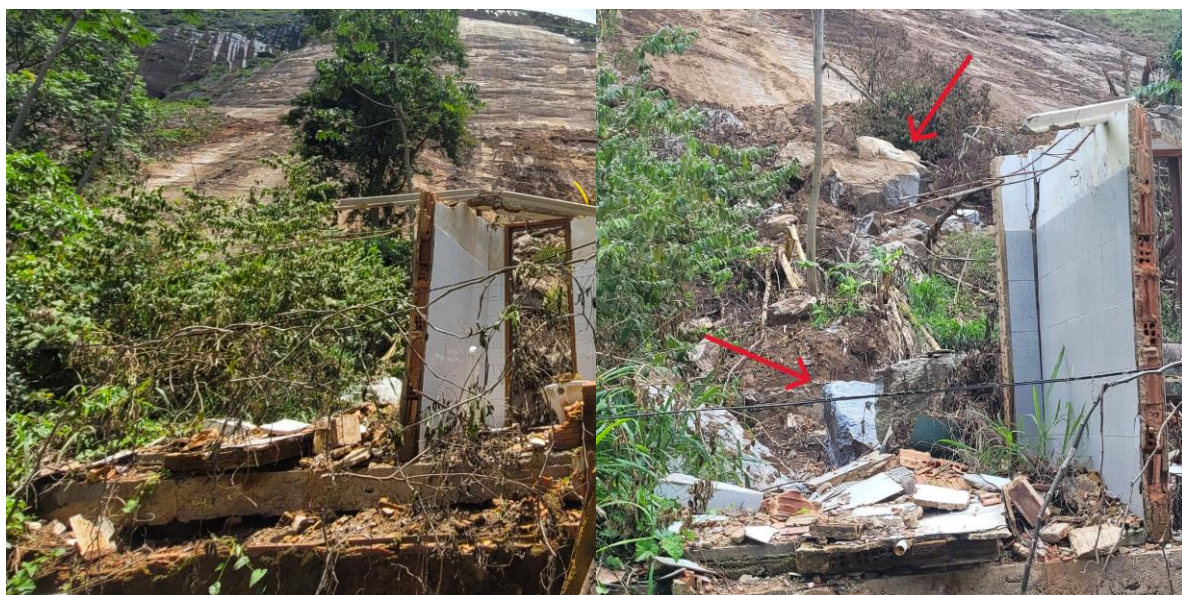
Figura 2: Situação da base da encosta em 25/01/2024 (A) e 05/02/2024 (B), as setas vermelhas destacam material remobilizado no intervalo de 10 dias.

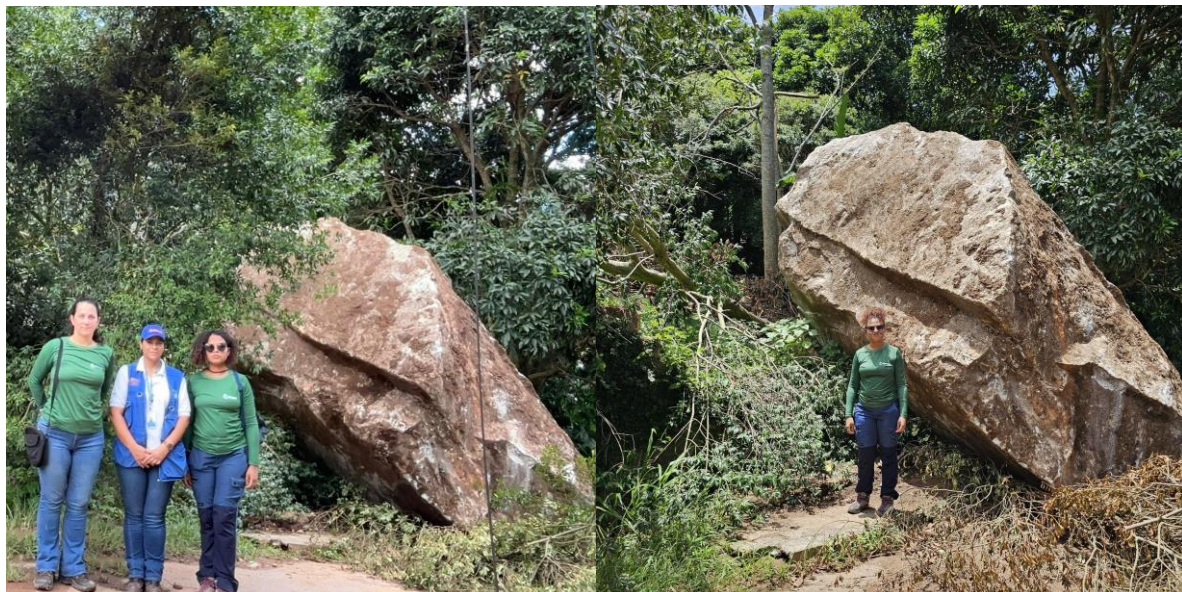
Figura 3: Bloco principal (bloco 01) em 25/01/2024 (A) e 05/02/2024 (B), onde é possível perceber que houve mobilização do material ao seu entorno.
