## Avaliação Preliminar de Risco

Rua Doutor Hermogênio Silva N°40 – Posto Irmãos Oliveira

### 3. Descrição da Ocorrência

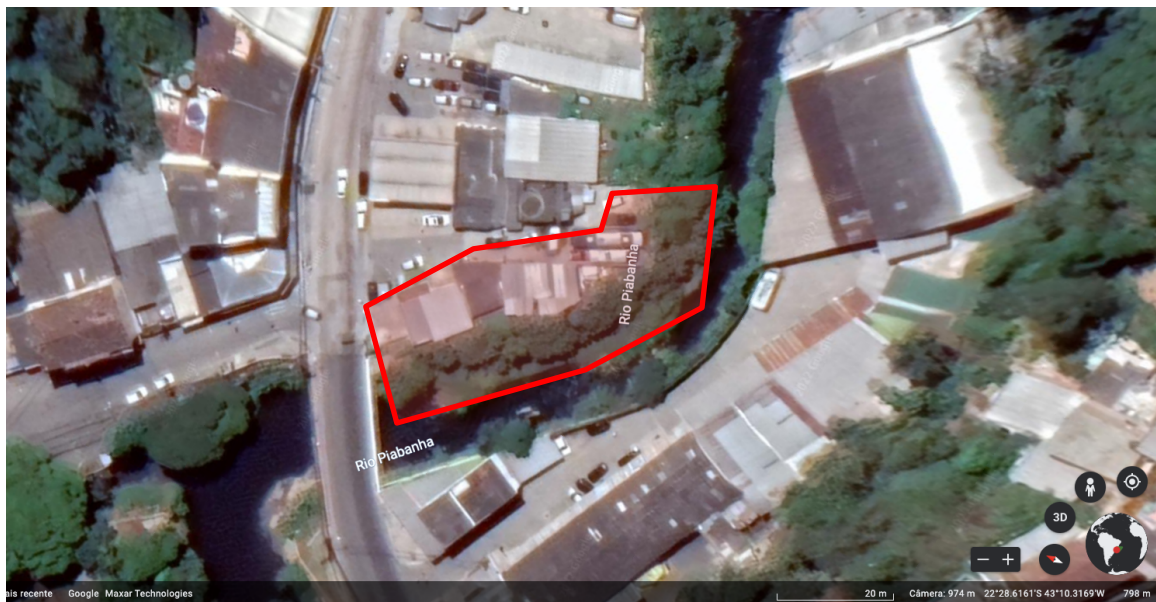
*Figura 1 - Delimitação da área atingida*

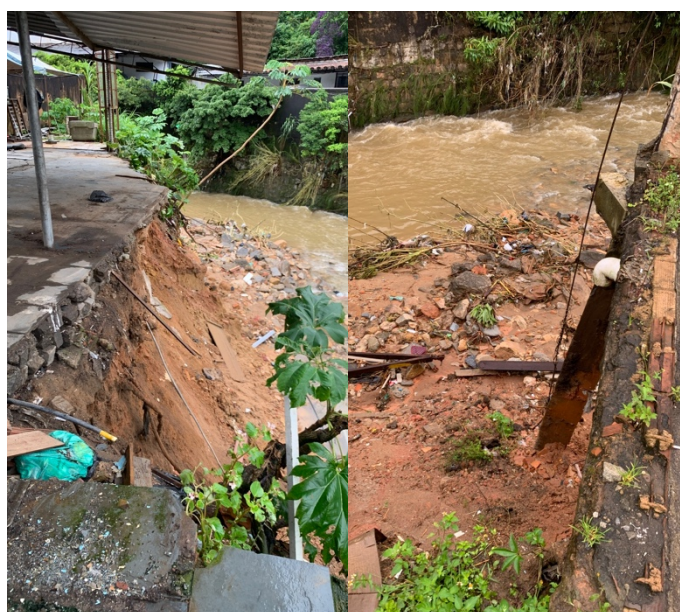
Durante vistoria no dia 18/02/22 no bairro do Retiro foi evidenciado escorregamento parcial de talude adjacente à calha do Rio Piabanha por conta da vazão excessiva e alta velocidade do escoamento pluvial.

A vegetação que outrora protegia a margem esquerda foi arrancada por conta da velocidade do escoamento, atingindo a fundação do pátio de estacionamento do posto de combustíveis e lava-jato adjacente.

*Figura 3 – Solapamento (escorregamento) de base do talude*

Queda do muro de contenção junto ao rio por conta do solapamento do talude.

Recomenda-se interdição parcial da área afetada e obras de recuperação da calha do rio Piabanha e muro de contenção do posto de combustíveis.

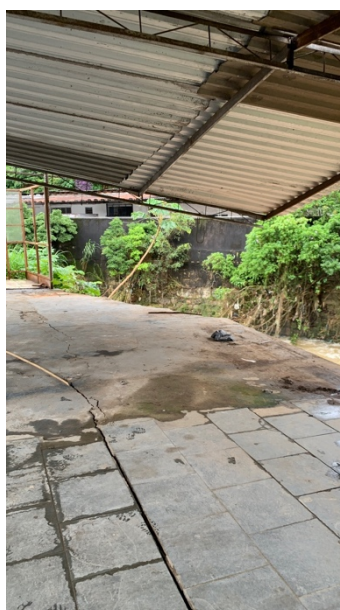
*Figura 4 – Laje de piso do estacionamento do posto de combustível / lava jato apresentando rachaduras que indicam movimentação da estrutura civil.*

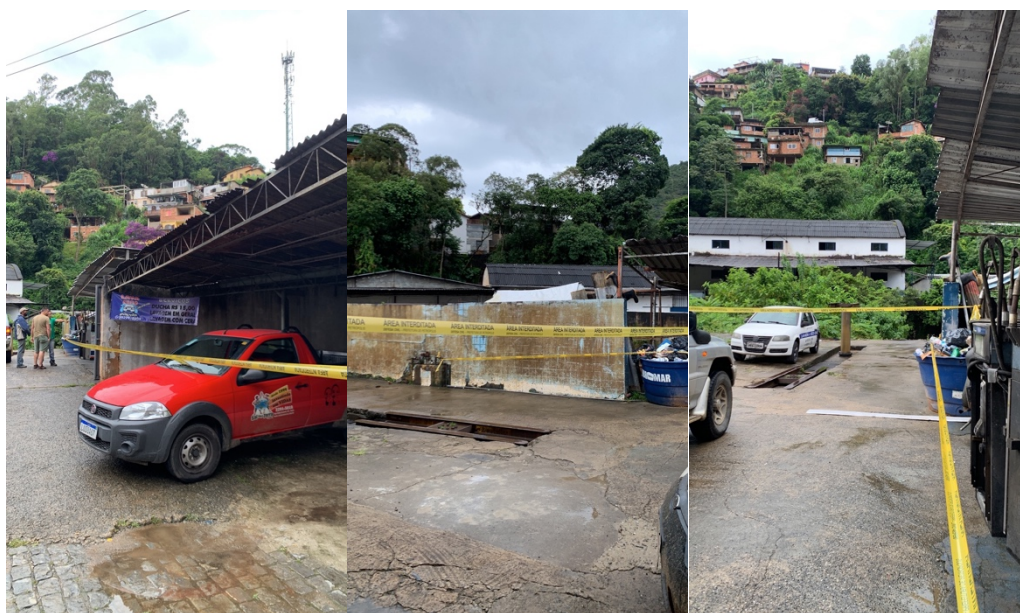
*Figura 5 - Interdição parcial da área atingida*
