## Análise Preliminar de Risco

Eng. Thiago Vasconcellos, Terres – Engenheiro Agrícola, Ambiental e Segurança do Trabalho.

**Rua Doutor Hans Bistrischan n. 3200**

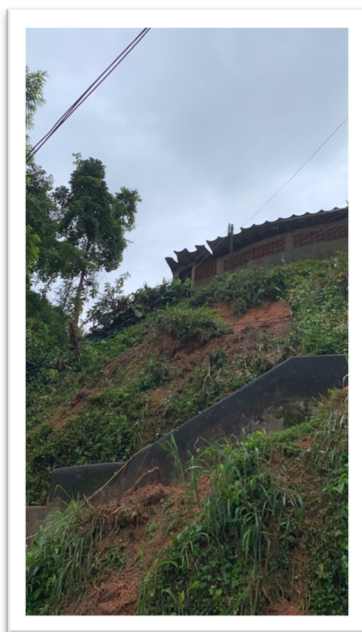
Durante vistoria no dia 18/02/22 no bairro do Retiro foi evidenciado escorregamento parcial de massa à jusante de residência localizada no platô no alto do talude. Havia no momento da inspeção somente 1 morador que se recusou a receber a equipe da defesa civil e ignorou alertas sobre possíveis escorregamentos de massa no talude à jusante da residência.

*Figura 1 – Vista frontal do talude comprometido com sinais de carreamento de material granular e escorregamento parcial de massa*

Recomenda-se vistoria mais detalhada no interior do imóvel para verificar extensão dos danos causados pela desestabilização do talude à jusante da residência.

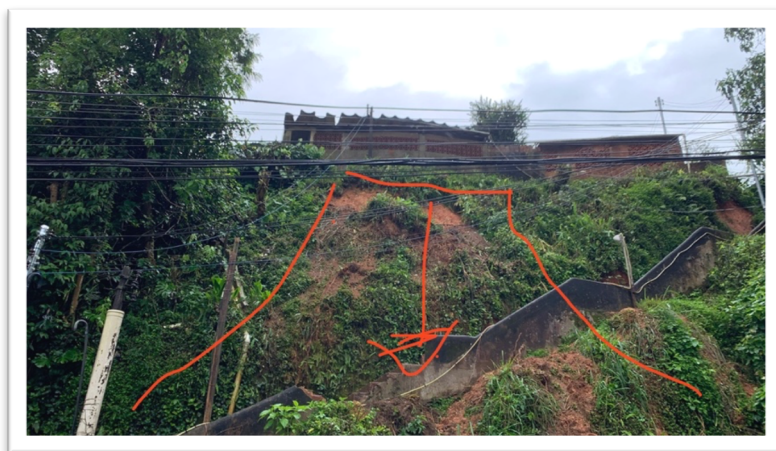
*Figura 2 - Projeção ilustrativa do caminho preferencial do escorregamento do talude, comprometendo acesso à residência e tráfego na rua à jusante da residência.*
